Tehniskās apsekošanas atzinums

Administratīvā ēka; kadastra Nr. 8801 013 0140 001

Lielā iela 27, Talsi, LV-3201, Latvija

Atzinums izsniegts 2020.gada 16.novembrī

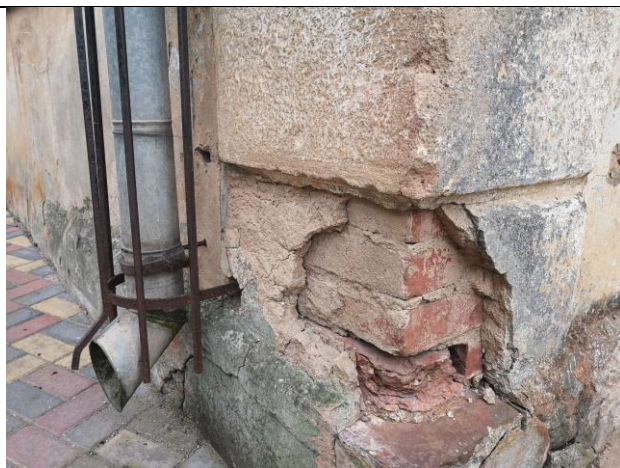
Foto 4.1.5 bojāta cokola daļa

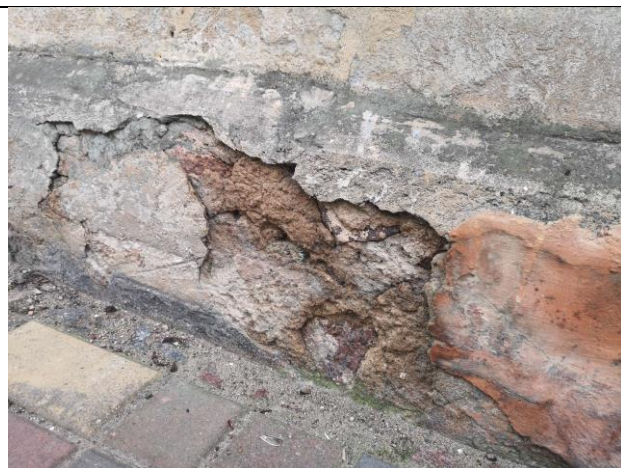
Foto 4.1.6 bojāta cokola daļa

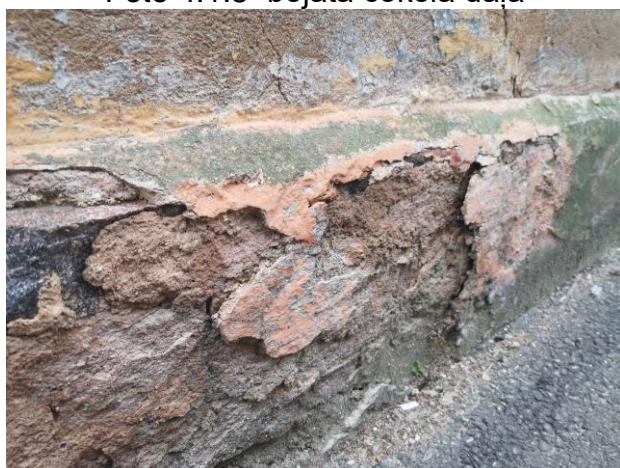
Foto 4.1.7 bojāta cokola daļa

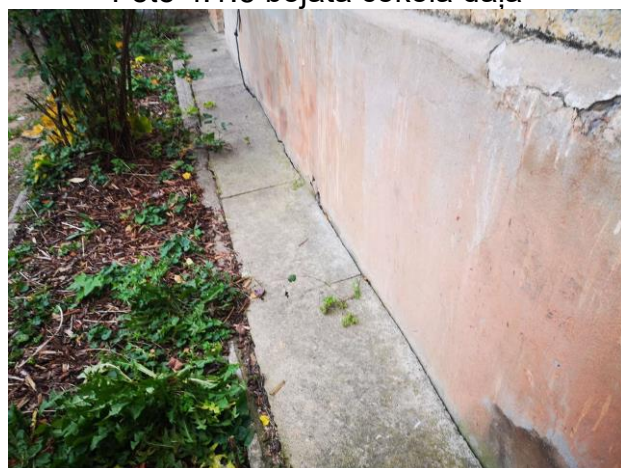
Foto 4.1.8 betona ēkas apmale

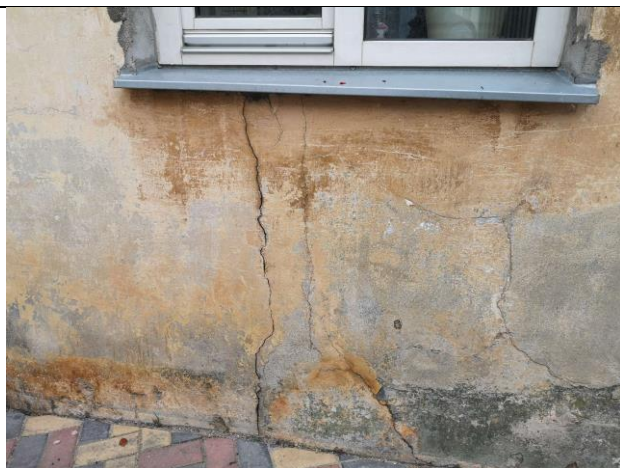
Foto 4.2.1

Ēka izbūvēta kā bezkarkasa tipa būve. Pirmā stāva ārsienas veidotas no ķieģeļu mūra 380mm biezumā. Ārsienas no ārpuses ir apmestas, bet nav siltinātas. Apsekošanas laikā tika konstatētas dažas plaisas, bet to skaits ir mazs (foto 4.2.1 – 4.2.2). Otrā un trešā stāvā sienas veidotas no koka konstrukcijas, no ārpuses krāsotas. Aizsargkrāsojums jau sen atrodas neapmierinošā stāvoklī un nepasargā koka apdares dēļus no mitruma ietekmes. Ārsienu konstrukcija neatbilst LBN 002-19 "Ēku norobežojošu konstrukciju siltumtehnika" noteikumiem Nr.339, nodrošina nepieciešamās siltuma noturības prasības. Sijas un pārsedzes veidotas no dzelzsbetona un ķieģeļu velvēm. Kopumā nesošo sienu tehniskais stāvoklis vērtējams kā daļēji neapmierinošs.

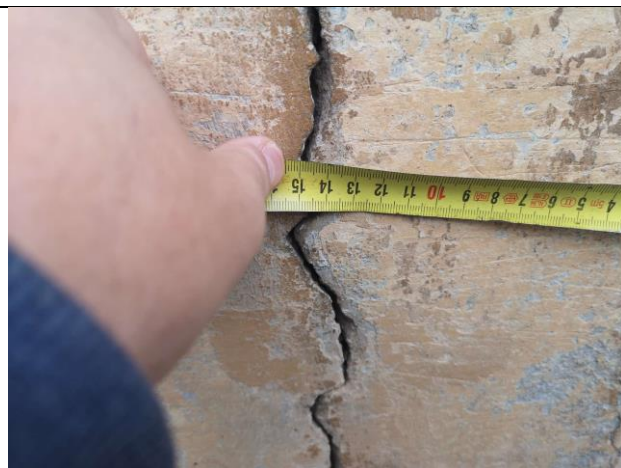
Foto 4.2.2 plaisa līdz 3mm plata

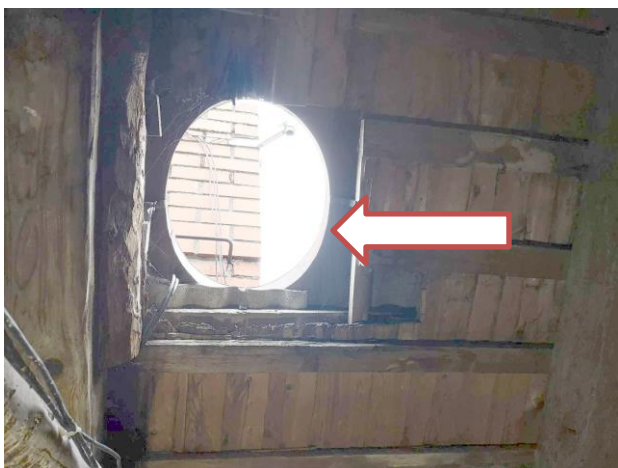
neatbilst LBN 002-19 "Ēku norobežojošu konstrukciju siltumtehnika" noteikumiem Nr.280, jo nenodrošina nepieciešamās siltuma noturības prasības. Jūmtā neeksistē viena inspekcijas lūka.

4.8.5 neeksistē lūka

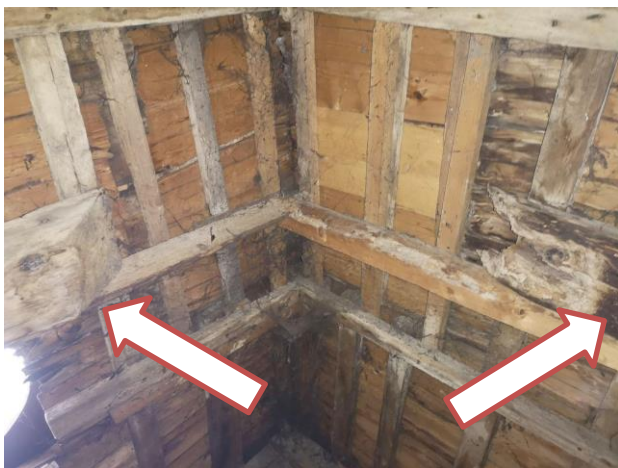
4.8.7 divas spāres pārgrieztas, labā – pilnīgi sapuvusi

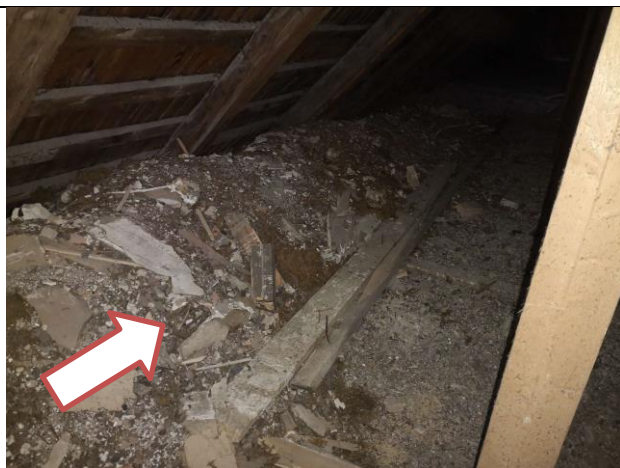
4.8.11 būvgruži bēniņos

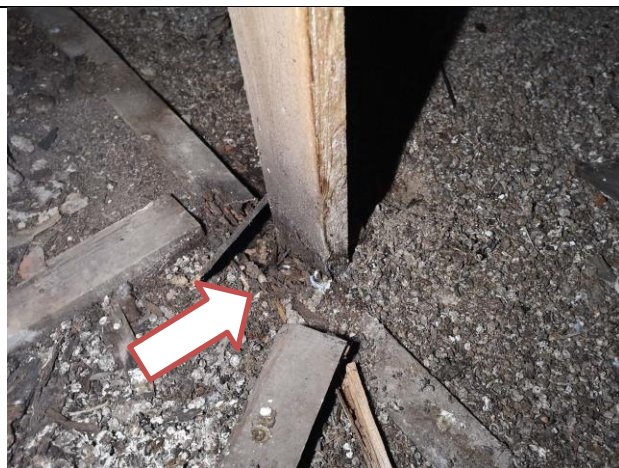
4.8.12 pastiprinājuma statnis nobalstīts uz izdedžiem

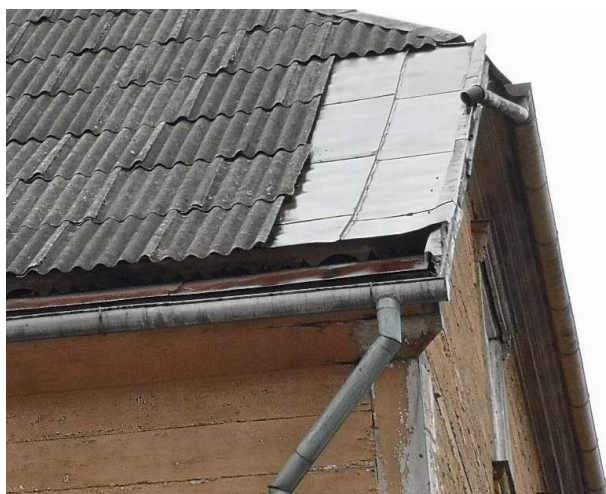
4.8.13

Divslīpju jumta konstrukcija ar ventilējamiem bēniņiem. Starp koka sijām kā siltumizolācijas slānis kalpo izdedžu kārta. Jumta nesošo konstrukciju veido koka spāres. Virs spārēm uzlikts rēķināto dēļu klājs, virsū lubiņas un azbestcements lokšņu segums. Jumta konstrukciju mēģināja pastiprināt uzliekot statņus zem spārēm (foto 4.8.3 – 4.8.4.). Ideja laba, bet tos statņus vajadzēja iecirst zem spāres, nevis uzlikt vienkārši blakus un pienaglot ar divām naglām. Naglu savienojums ir plastisks, viņš nevar uzņemt slodzi. Jumta rietumu pusē trūkst divas spāres viena jumta plaknei, tos vienkārši nomainīja pret grīdu dēļiem (foto 4.8.9.). Jumta austrumu pusē trūkst lūka zem tās slapjš plankums. Kopumā jumta tehniskais stāvoklis ir neapmierinošs, bet pastiprinoši risinājumi ir pilnīgi bezjēdzīgi.

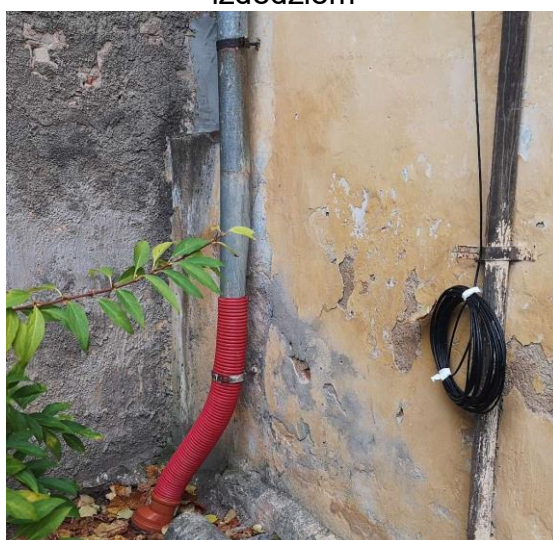
4.8.14

Apsekotajai ēkai lietus ūdens novadīšanas sistēma organizēta pa ūdens tekniem un vertikālām caurulēm. Lietus ūdens novākšanas sistēma šobrīd ir daļēji neapmierinošā tehniskā stāvoklī. Skārda elementi ar stiprām rūsu pazīmēm. Kopumā jumta nesošo konstrukciju tehniskais stāvoklis vērtējams kā neapmierinošs, rietumu un vidējā daļa atrodas pirmsavārijas stāvoklī.

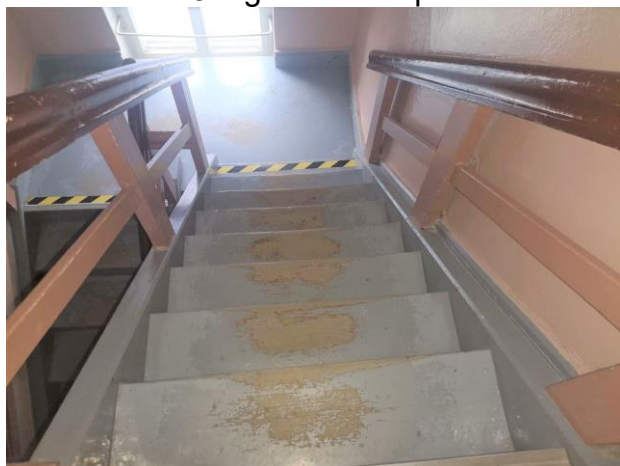
4.10.3 koka konstrukciju kāpnes

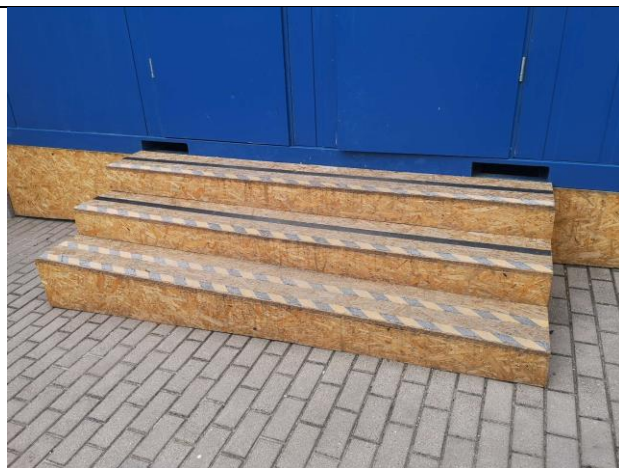
4.10.6 pagaidu kāpnes pie WC

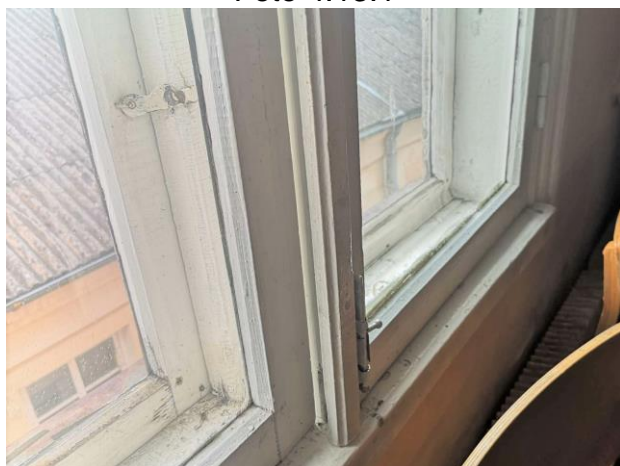
stāvoklis vērtējams kā neapmierinošs. Kopumā ēkas durvis un logi ir daļēji apmierinošā tehniskā stāvoklī. Ieteicams veikt veco koka logu atjaunošanu vai nomaiņu.

Foto 4.13.3 vecie logi kāpņu telpā

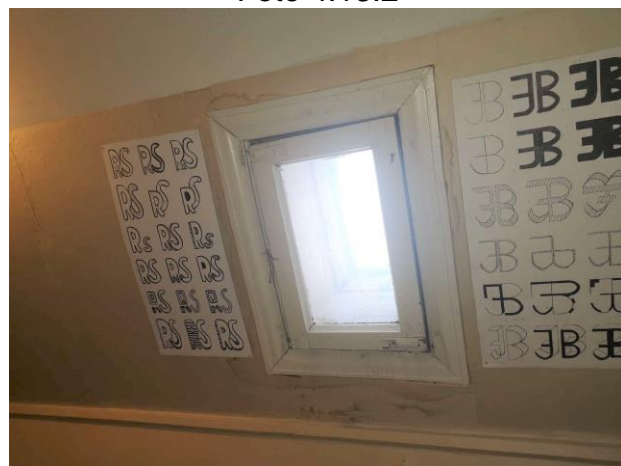
Foto 4.13.4 vecie logi mansardā

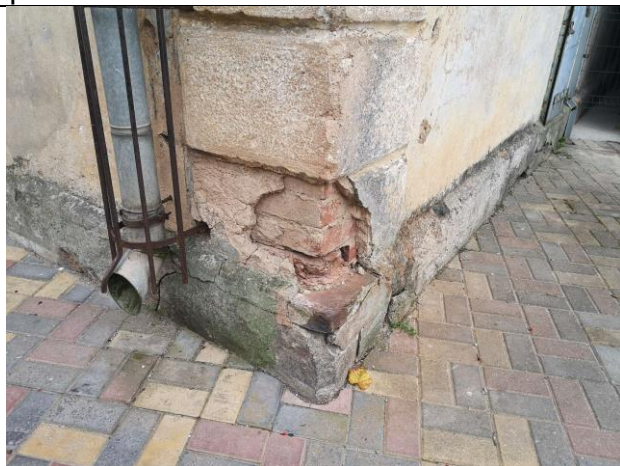
Foto 4.19.1

Ēkas ārējās fasādes apdare: pirmā stāvā apmesta un krāsota virsma bet otrā stāvā – krāsoti koka dēļi. Cokola un pirmā stāva līmenī konstatēti sala un mitruma ietekmē radušies bojājumi, krāsojums un apmetums bojāts. Apdares tehniskais stāvoklis ir vērtējams kā ne apmierinošs.

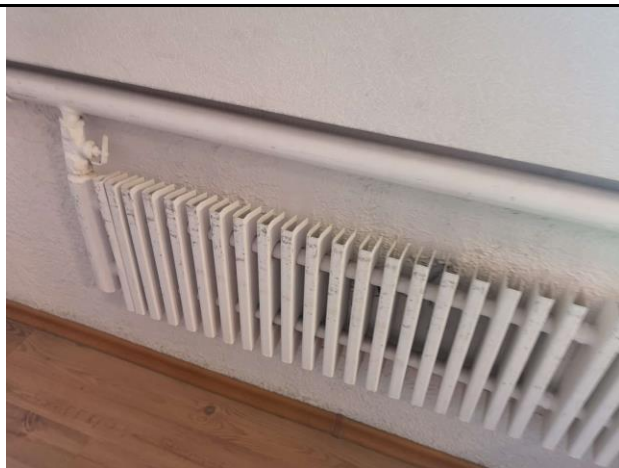
5.5.1

5.5.	Centrālapkures radiatori, kaloriferi, konvektori un to pievadi, siltuma regulatori	30 %
(Centrālapkures sildķermeņi, kalpošanas ilgums)		
Apkures sildķermeņi – radiatori un konvektori bez regulēšanas iespējām, izņemot dažus eksemplārus, daļēji apmierinošā tehniskā stāvoklī.
