BŪVJU TEHNISKĀS APSEKOŠANAS ATZINUMS

Objekta nosaukums: ATBALSIENA
(adrese) (Ezera iela 5 un Ezera iela 7, Talsi, Talsu novads, LV-3201)
Zemes vienību kadastra apzīmējumi 8801 012 0237
un 8801 012 0283

Tehniskās apsekošanas atzinums

Atbalstsiena starp nekustamiem īpašumiem Ezera ielu 5 un Ezeru ielu 7, Talsos, Talsu novadā, zemes vienību kadastra apzīmējumi Ezera iela 5 - 8801 012 0237 un Ezera iela 7 - 8801 012 0283 (*turpmāk – Atbalstsiena*).

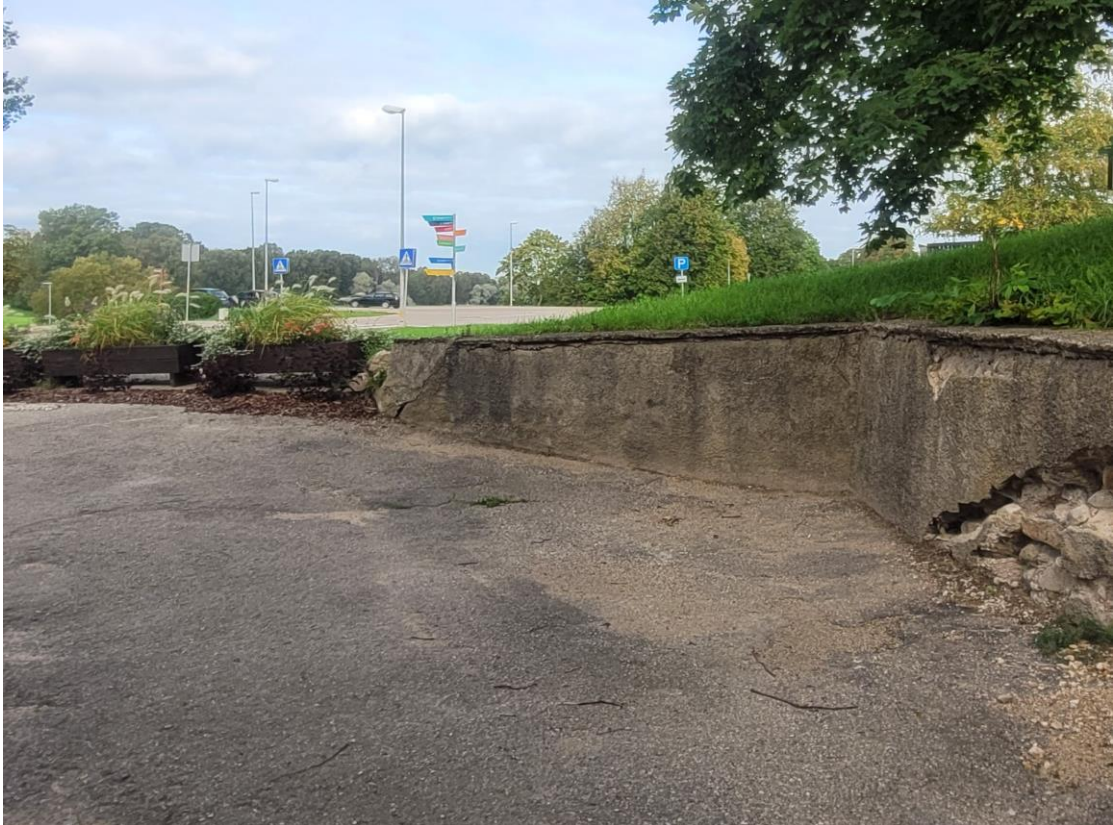
4.attēls. Atbalstsienas 1.Posms

2.4.	nožogojums un atbalsta sienas	85
(Veids, materiāls (būvīzstrādājums), apdare.)		
<p>Atbalstsiena ir veidota no laukakmens mūra un apmesta ar cementa javu. Atbalstsienas kopējais garums aptuveni 79 metri. Atbalstsienas tehniskie parametri un konstrukcijas stāvoklis dažādos posmos ir atšķirīgs, tādēļ apsekojumā atbalstsiena ir sadalīta pa posmiem, lai saprotamāk varētu noraksturot esošo stāvokli:</p> <p>1.Posmā – atbalstsiena ir aptuveni 4 metru garumā un augstumā no 0,8m līdz 1,30m. Atbalstsienas 1.posms ir 0,4m biezumā. Uz atbalstsieni 1.posmā redzamas plaisas dekoratīvajā apmetumā, kas atbalstsienas nespēju un noturību neietekmē. 1.posmā atbalstsienas tehniskais nolietojums vērtējams kā daļēji apmierinošs. Skatīt 4.attēlu.</p>

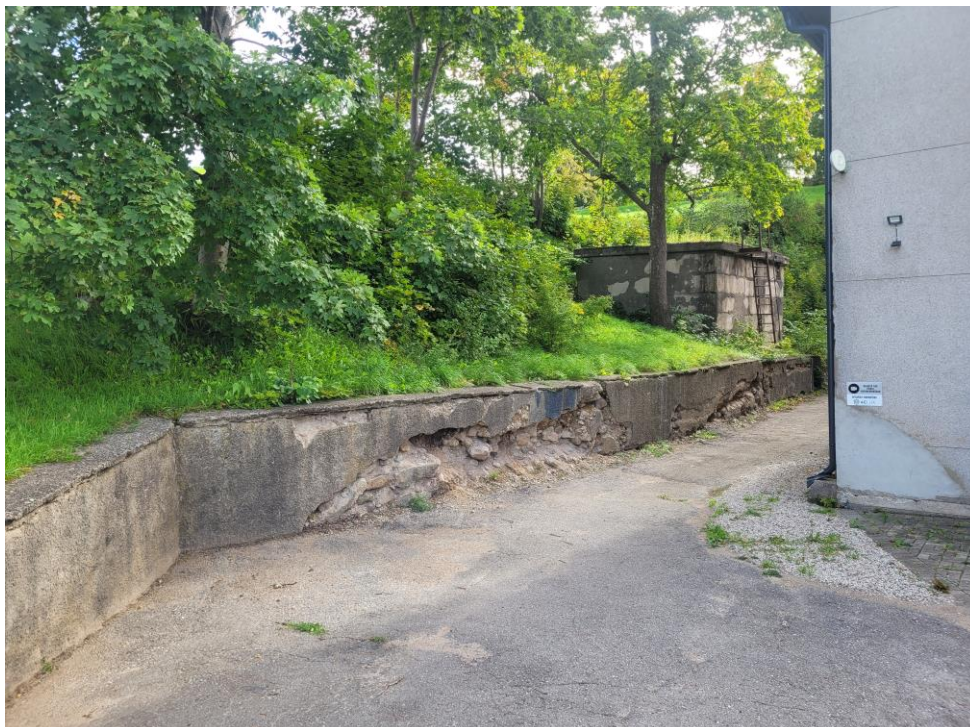
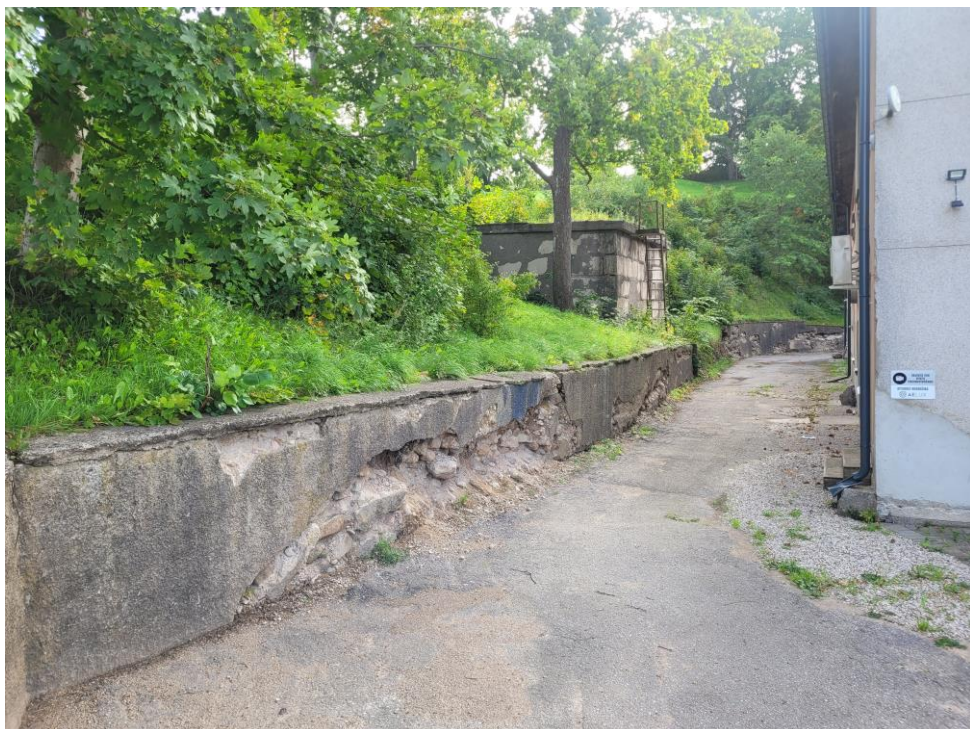
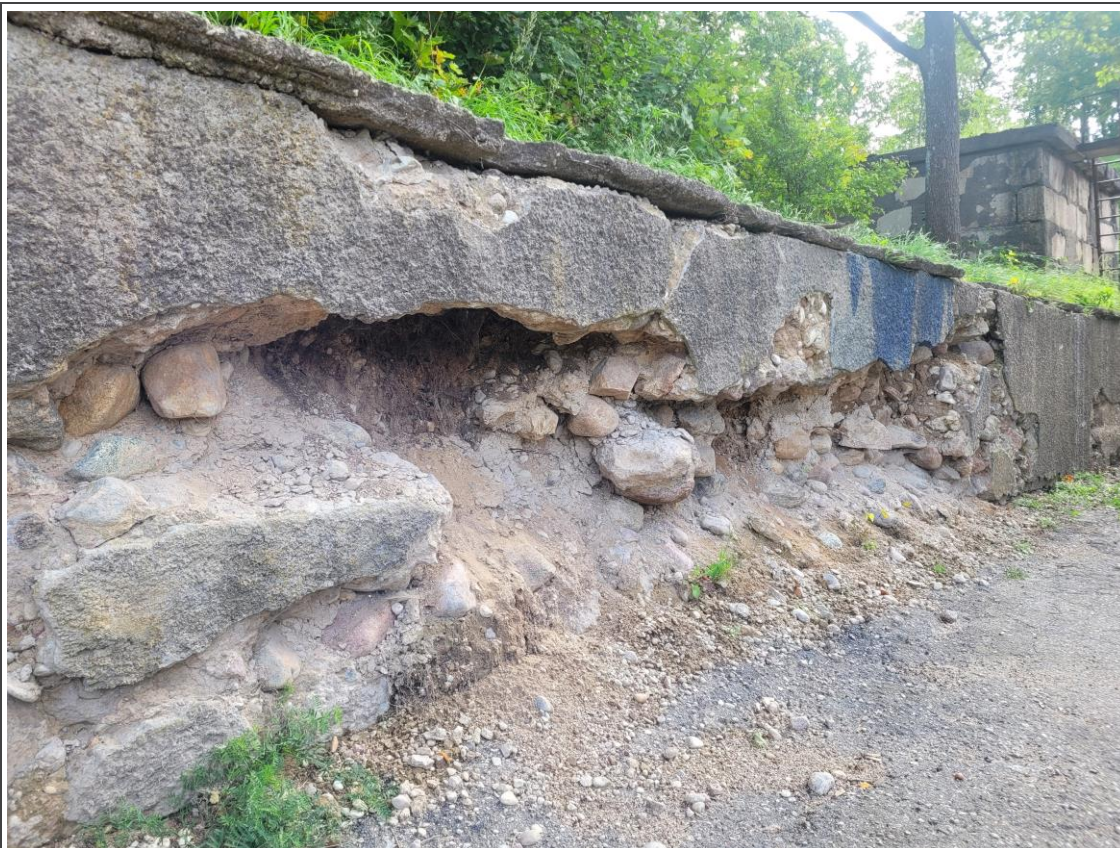
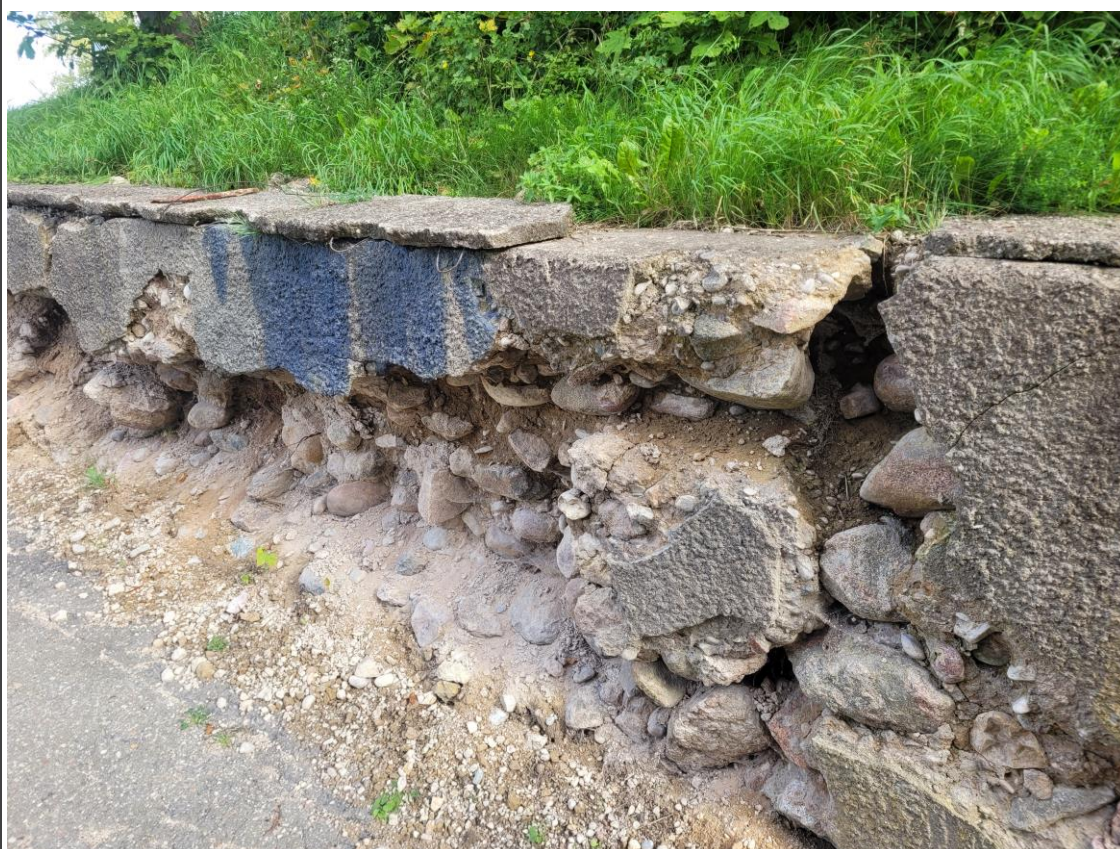
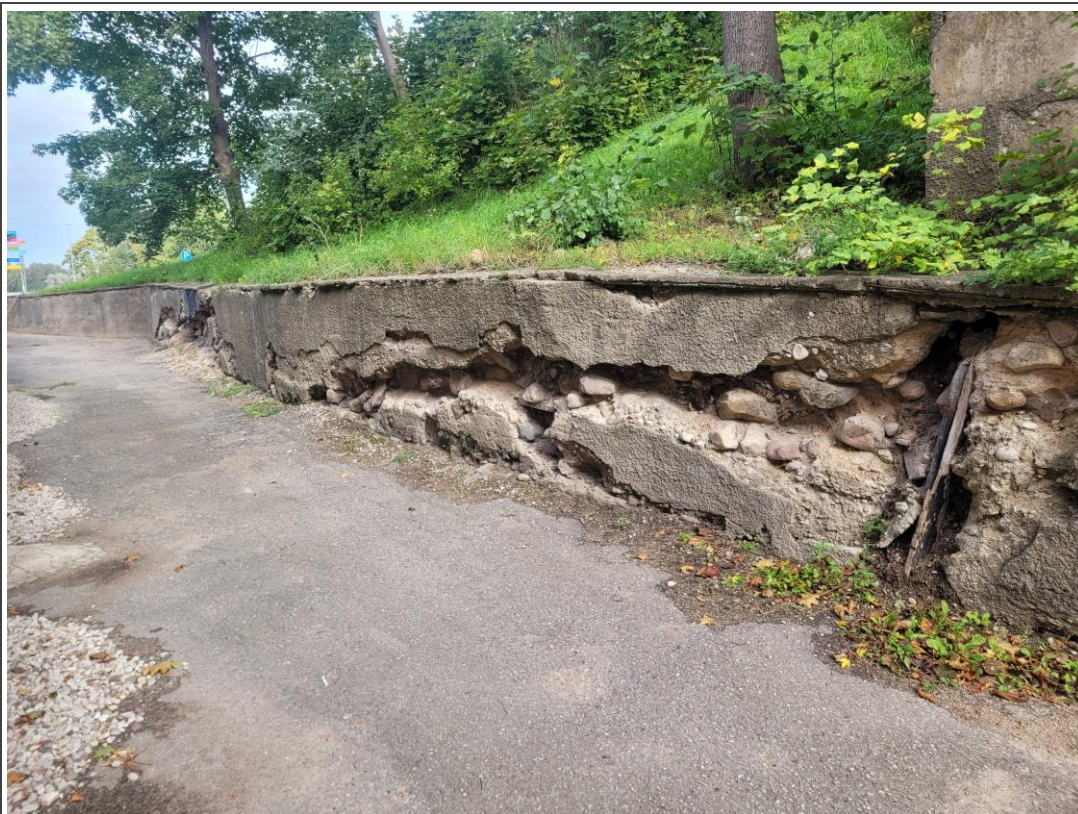
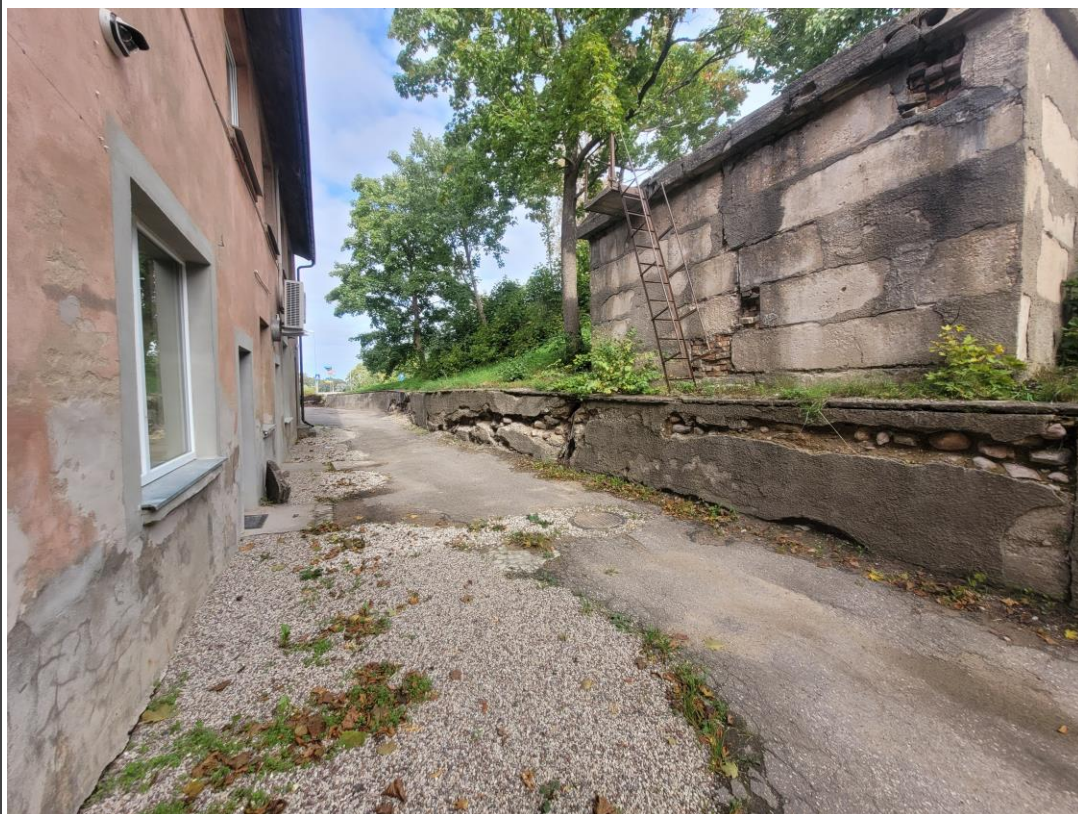
2.Posmā – atbalstsiena ir aptuveni 28 metru garumā un augstumā no 1,30m līdz 1,45m. Atbalstsienas 2.posms ir 0,45m biezumā. Atbalstsiena 2.posmā ir avārijas stāvoklī. Atbalstsiena lokālās vietās ir pilnībā izdrupusi atsedzot laukakmeņus un cementa saistviela ekspluatācijas laika gaitā ir izskalota, paaugstinātā lietusūdens mitruma rezultātā, kas plūst no Dzirnaukalna. Skatīt 5.-10. attēlus.

Atbalstsiena ir avārijas stāvoklī uz sabrukšanas robežas. Steidzami nepieciešams veikt esošās drūpošās atbalstsienas nojaukšanu un jaunas atbalstsienas būvniecība, lai novērstu zemes nogrūzumus uz piebraucamā ceļa no Dzirnaukalna puses. Pārbūvējot atbalstsieni papildus paredzēt vertikālo hidroizolācijas ieklāšanu starp atbalstsieni un zemes klāju, lai mazinātu ūdens ietekmi uz atbalstsienas konstrukciju. Papildus būtu vēlams izbūvēt drenāžu paralēli atbalstsienai visā garumā, lai novadītu lietussūdeni no Dzirnaukalna puses. Jauno atbalstsieni būtu vēlams izbūvēt no stiegotu monolīto dzelzsbetona konstrukcijas.

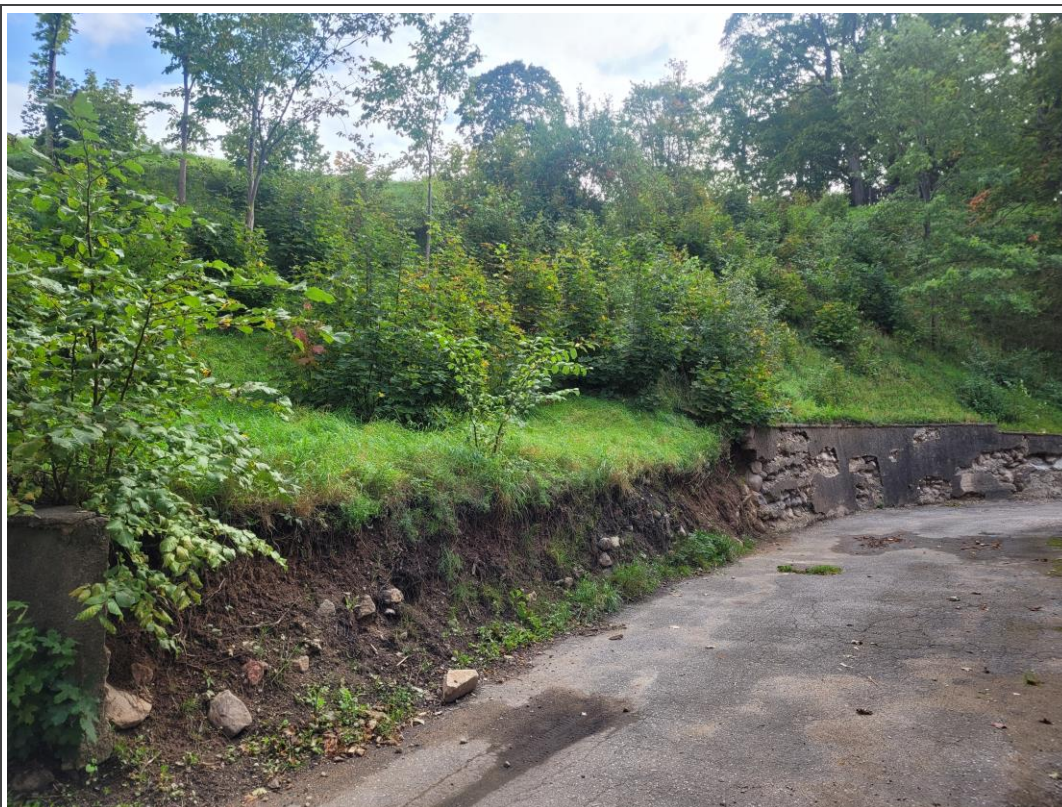
3.Posmā – atbalstsiena 3.posmā ir pilnībā nobrukusi. Atbalstsiena nav aptuveni 13 metru garumā. Lietusūdens ietekmē no Dzirnalkalna esošajā vietā šlūk lejā zemes virskārta uz piebraucamā ceļa daļas. Skatīt 11.-13. attēlus.

11.attēls. Atbalstsienas 3.Posms – atbalstsiena ir nobrukusi.

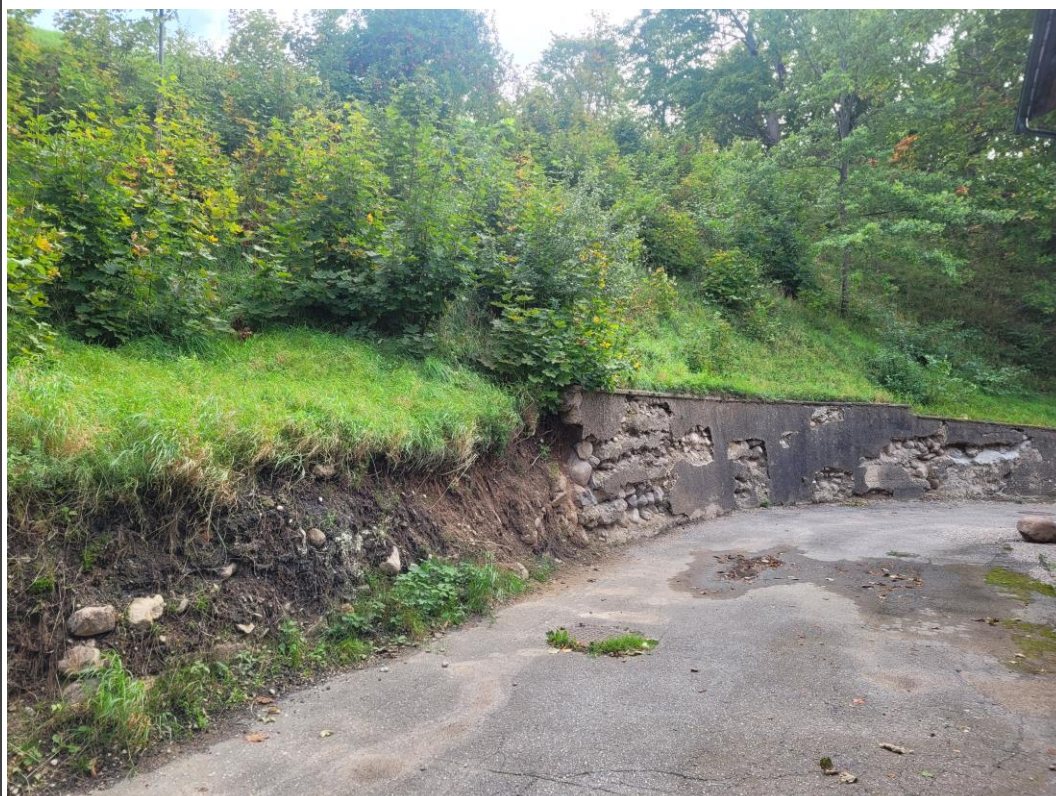
12.attēls. Atbalstsienas 3.Posms – atbalstsiena ir nobrukusi.

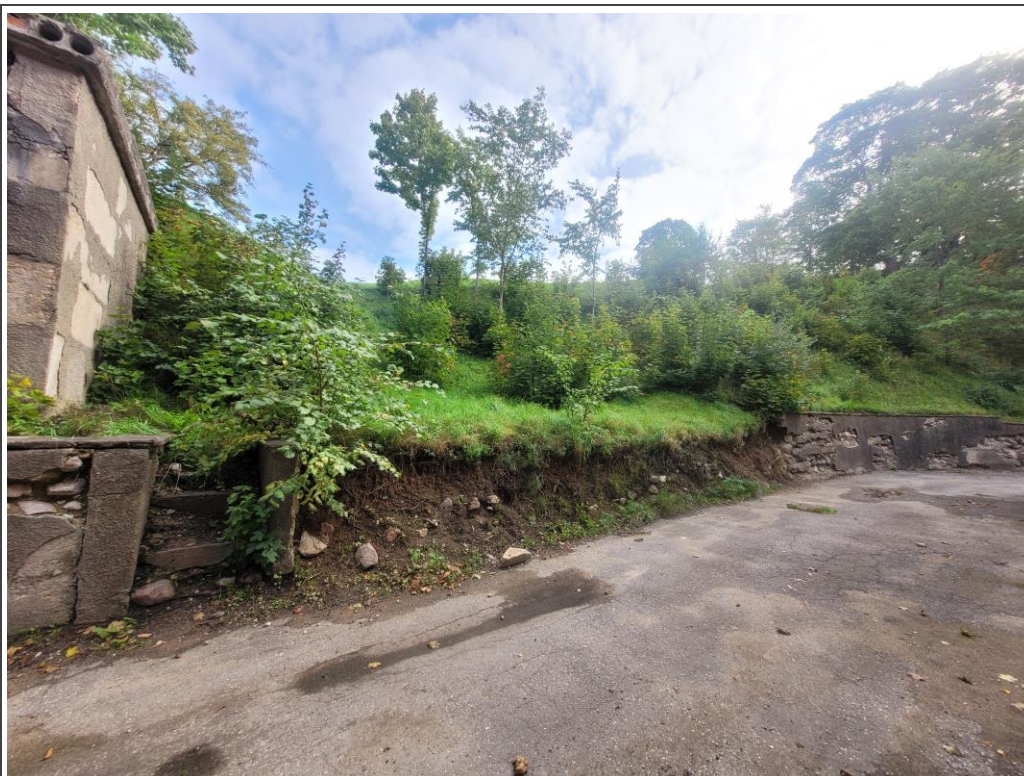
13.attēls. Atbalstsienas 3.Posms – atbalstsiena ir nobrukusi.

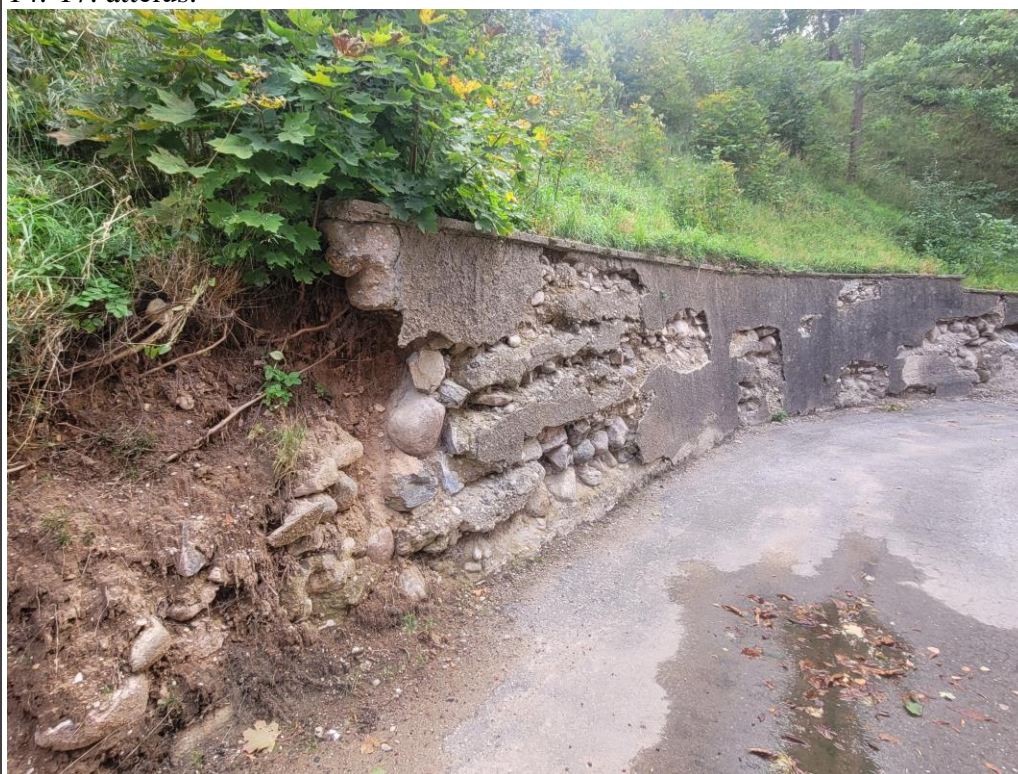
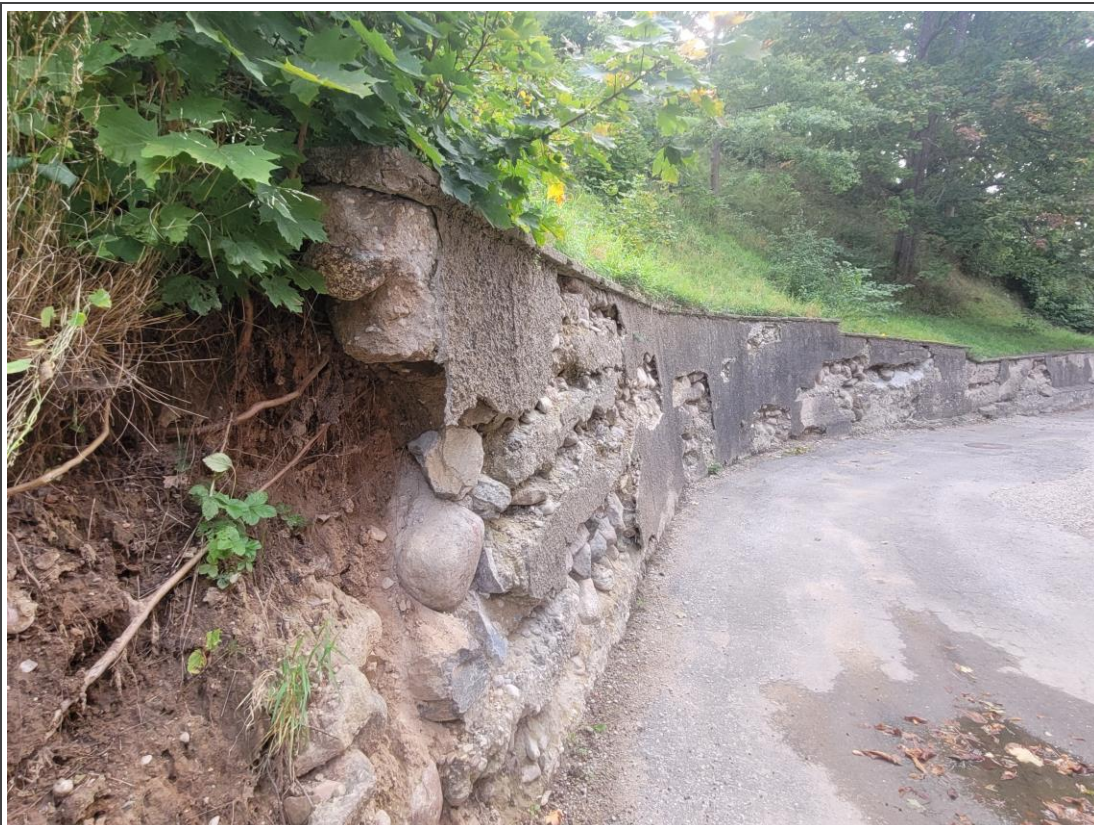
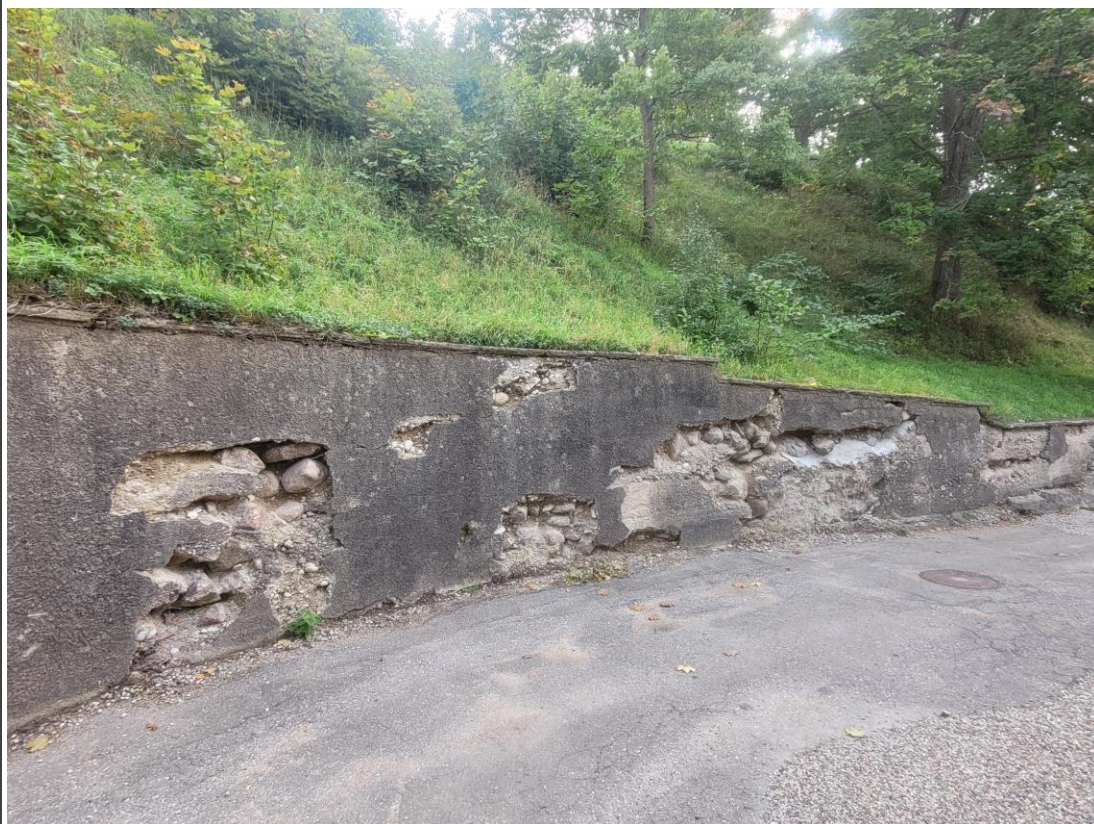
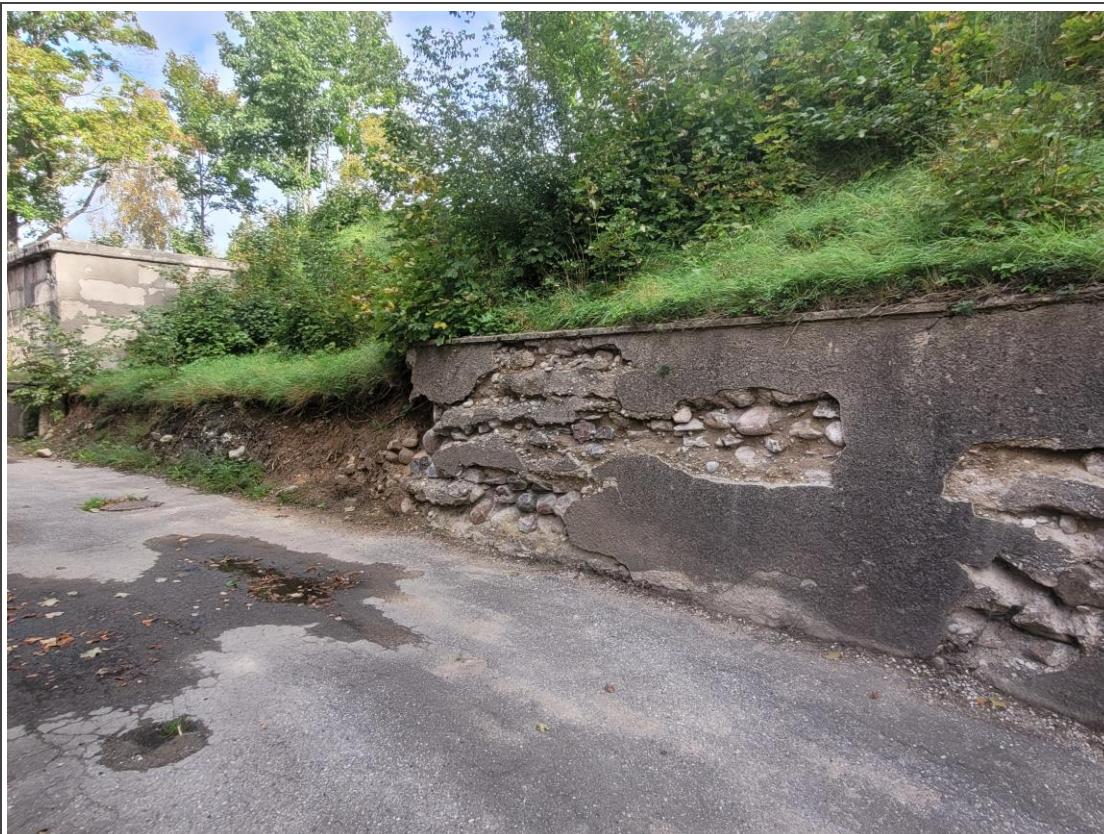
4.Posmā – atbalstsiena ir aptuveni 11 metru garumā un 2,10m augstumā. Atbalstsienas 4.posms ir 0,35m biezumā. Atbalstsiena 4.posmā ir avārijas stāvoklī. Atbalstsiena lokālās vietās ir pilnībā izdrupusi atsedzot laukakmeņus un cementa saistviela ekspluatācijas laika gaitā ir izskalota, paaugstinātā lietusūdens mitruma rezultātā, kas plūst no Dzirnalkalna. Skatīt 14.-17. attēlus.

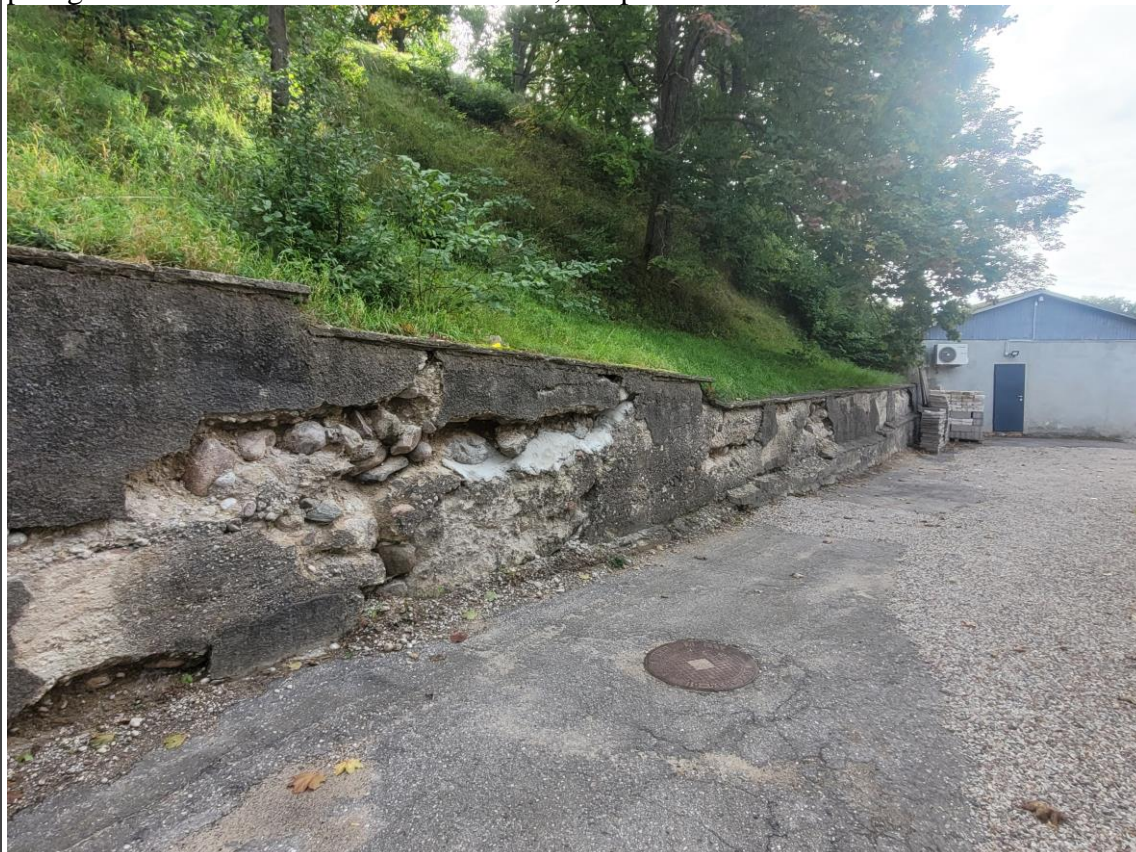
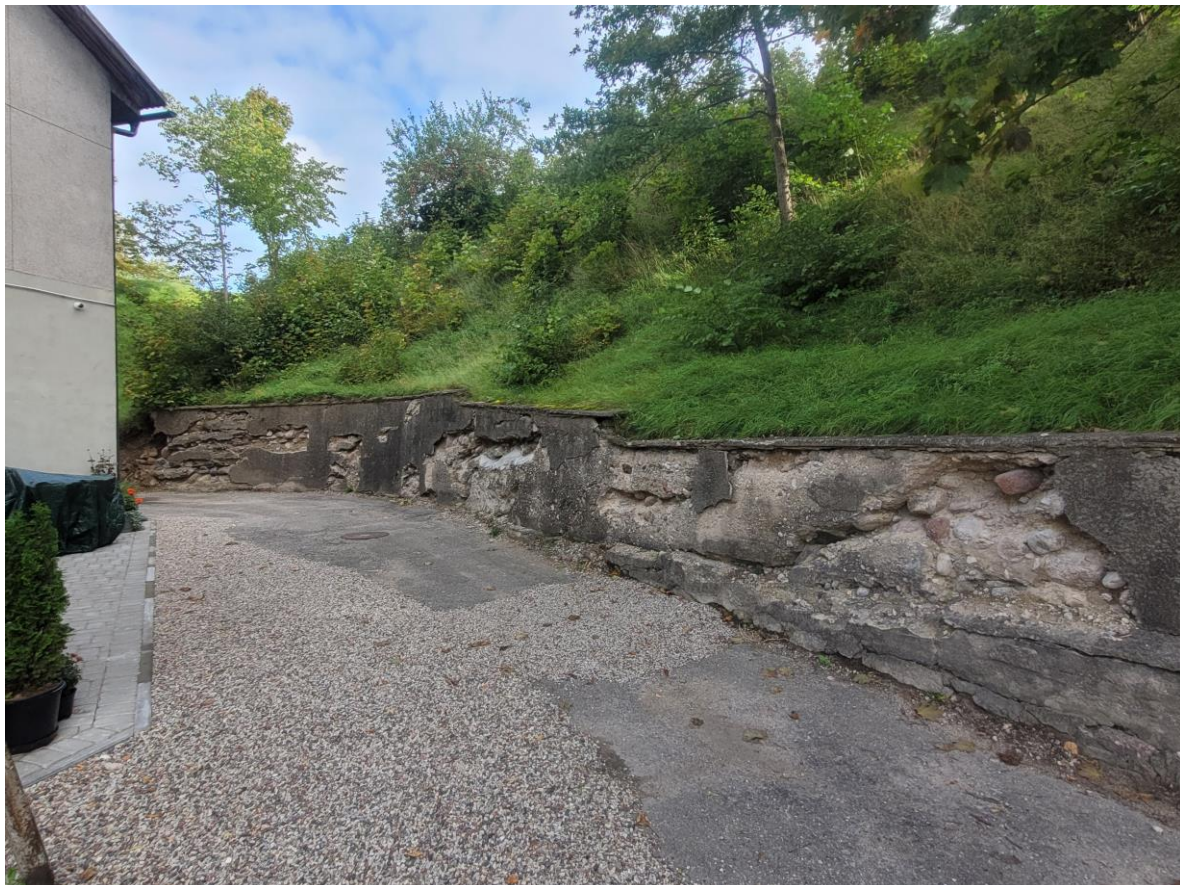
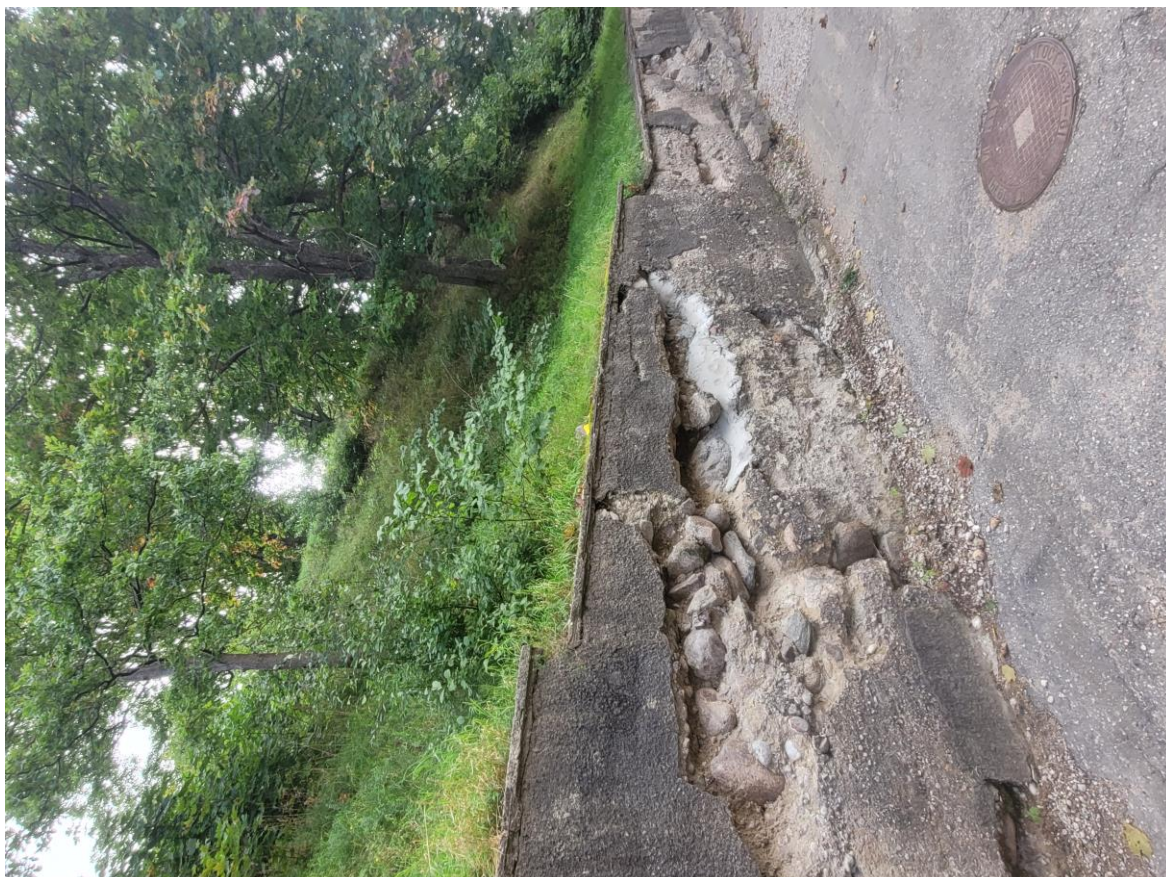
5.Posmā – atbalstsiena ir aptuveni 5 metru garumā un 1,75m augstumā. Atbalstsienas 5.posms ir 0,45m biezumā. Atbalstsiena 5.posmā ir pirmsavārijas stāvoklī. Atbalstsiena lokālās vietās ir izdrupusi atsedzot laukakmeņus un cementa saistviela ekspluatācijas laika gaitā ir izskalota, paaugstinātā lietusūdens mitruma rezultātā, kas plūst no Dzirnalkalna. Skatīt 18.-20. attēlus.

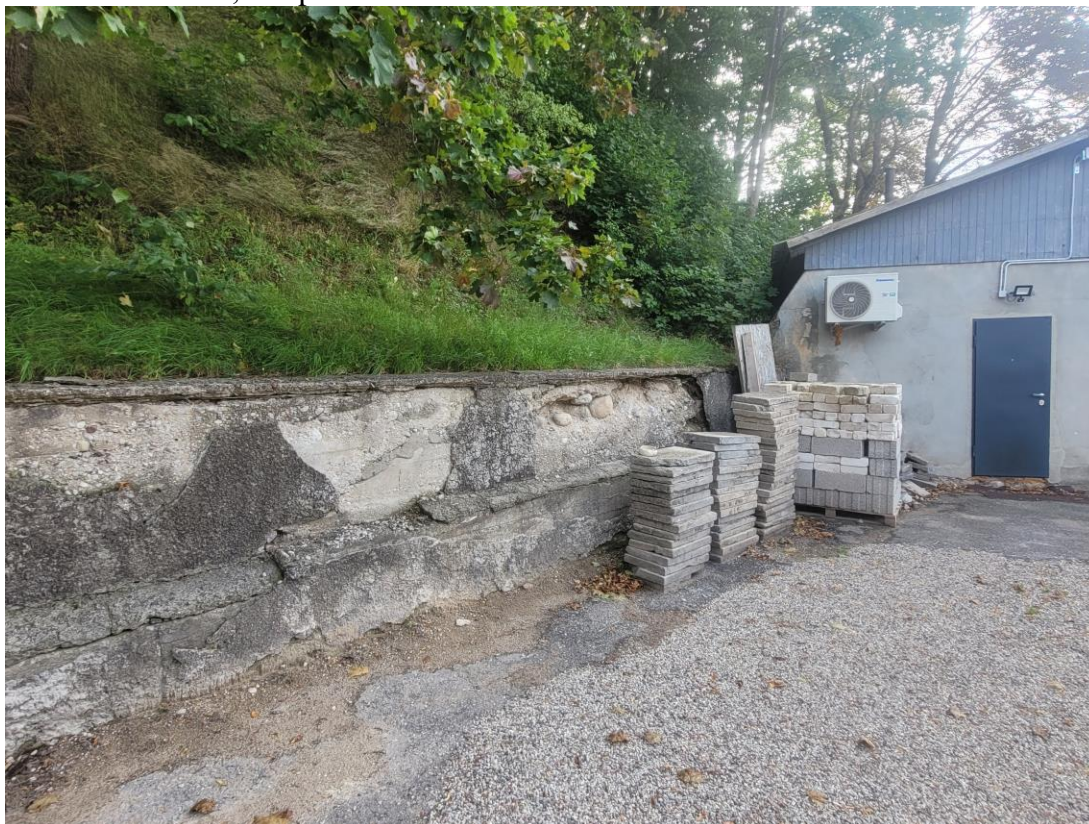
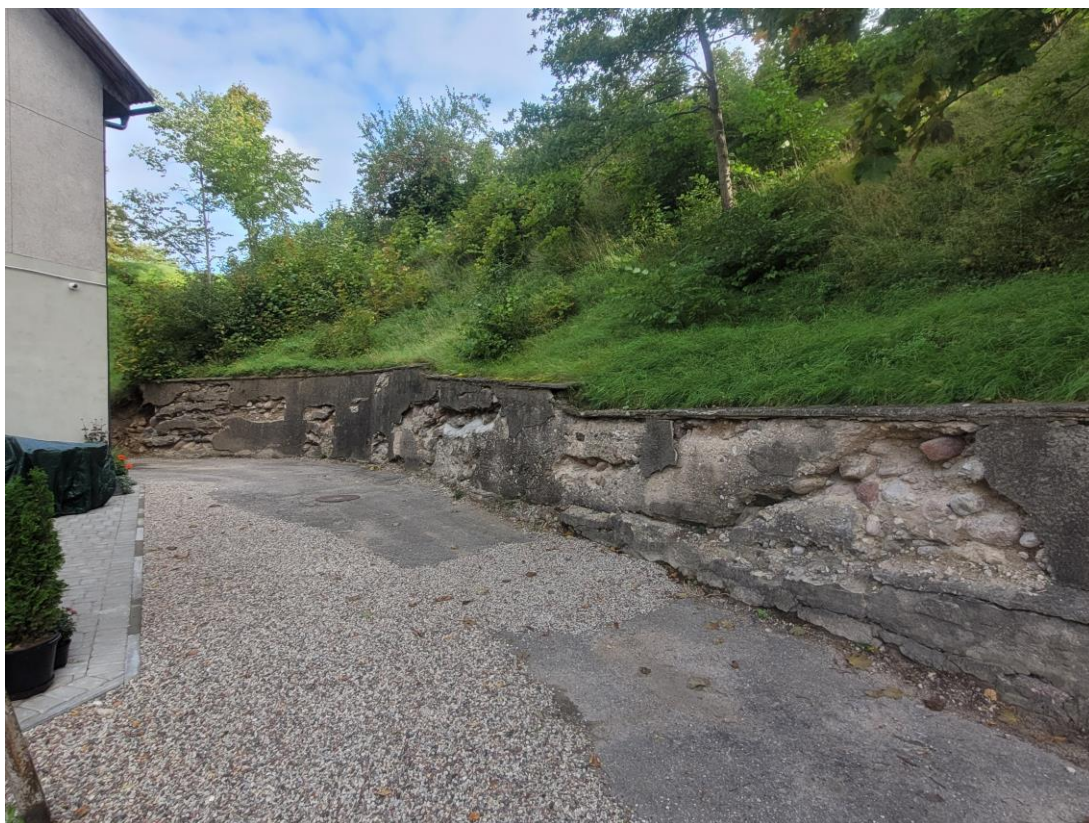
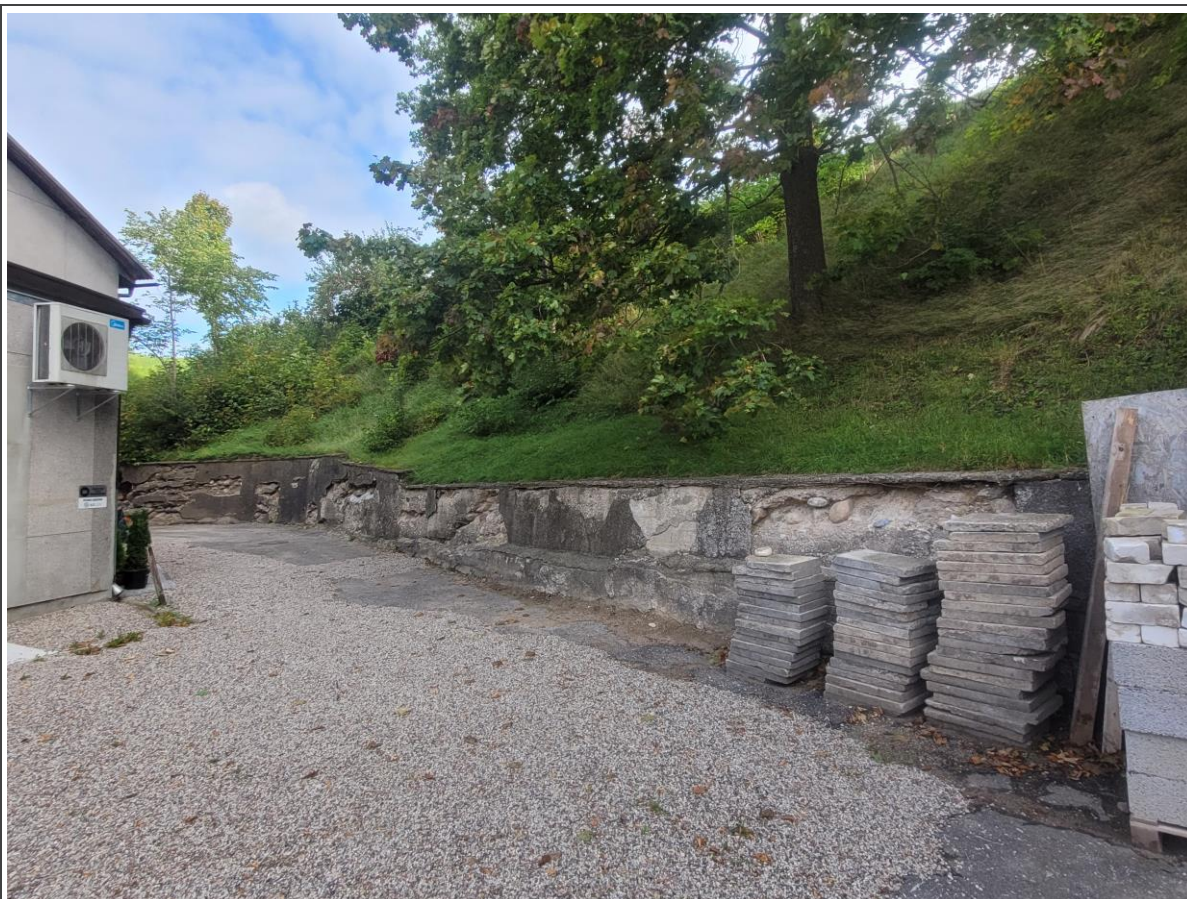
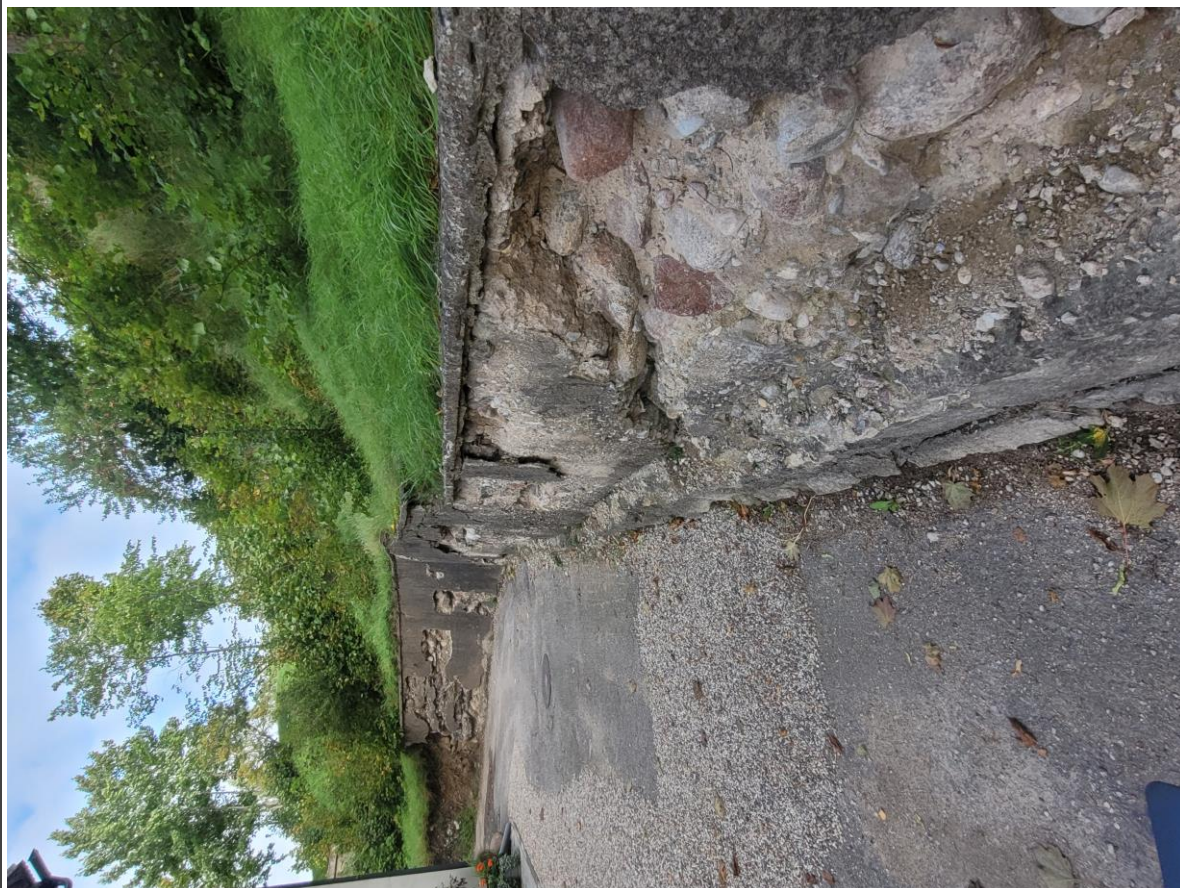
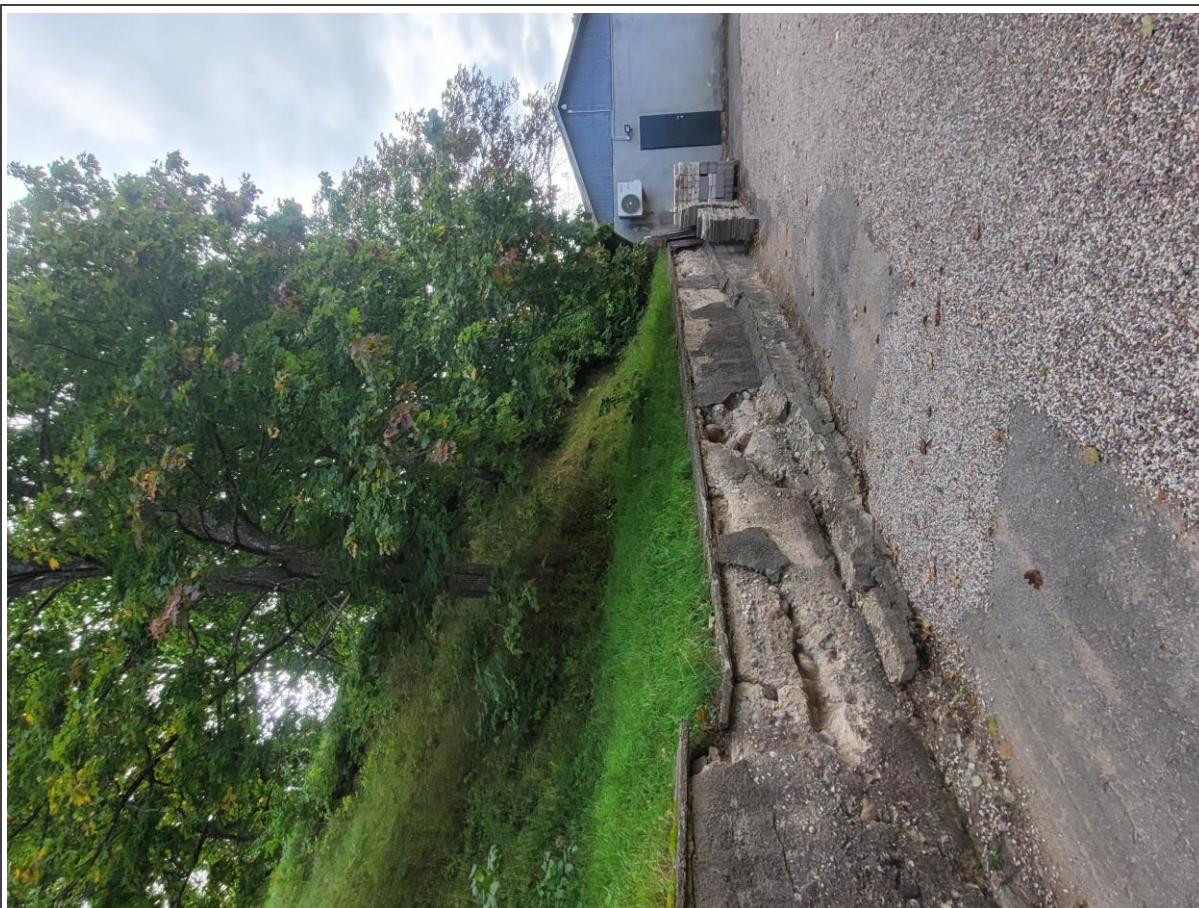
6.Posmā – atbalstsiena ir aptuveni 18 metru garumā un 1,47m augstumā. Atbalstsienas 6.posms ir 0,50m biezumā. Atbalstsiena 6.posmā ir sliktā stāvoklī. Atbalstsiena lokālās vietās ir nodrupis apmetums atsedzot laukakmeņus un cementa saistviela ekspluatācijas laika gaitā ir izskalota, kā arī zaudējusi savas tehniskās īpašības un ir drūpoša, paaugstinātā lietusūdens mitruma rezultātā, kas plūst no Dzirnaukalna. Skatīt 21.-25. attēlus.
