# Tehniskās apsekošanas atzinums

**TAA-TNP-23**

**Kārļa Mīlenbaha iela 30, Talsi, Talsu nov., LV-3201**

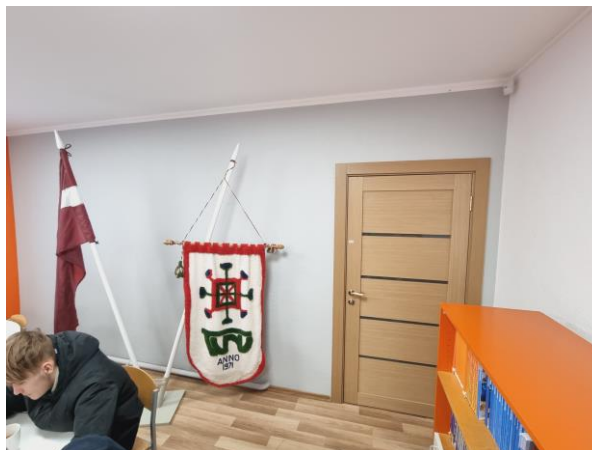
1. Telpā nr.001-1 durvju aile uz blakus ēku ir iezīmēta citā vietā. (att.2.3.1; 2.3.2;)

Kadastrālās uzmērīšanas plānā durvju aile iezīmēta telpas gala siens centrā, bet faktiski tā atrodas pie malā pie starpsienas. (att.2.3.1; 2.3.2;)

Vīdrižāk, ka veicot ēkas kadastrālo uzmērīšanu ir ieviesusies kļūda.

Attēls 2.3.1 Durvju aile. Telpa nr.001-1.

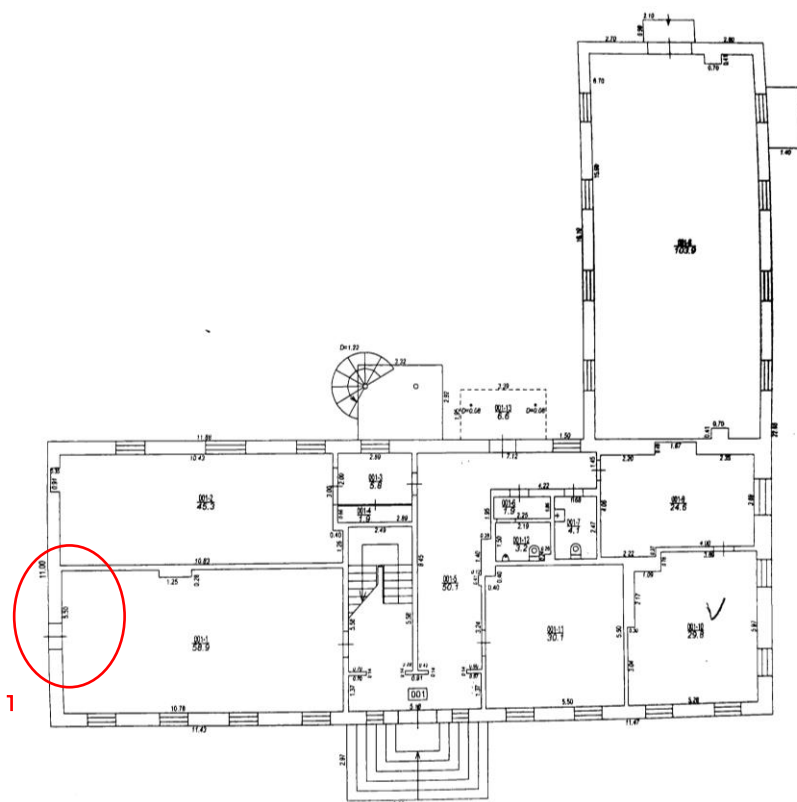
Attēls 2.3.2 Būves pirmā stāva plāns. Izdruka no 2018.gada kadastrālās uzmērīšanas lietai

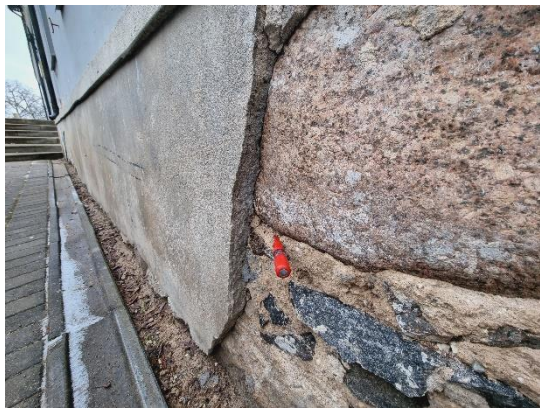
attēls 4.1.1. Dienvidu fasādes cokola daļa.

Ēkas dienvidu pusē vēsturiski laukakmens mūra cokola daļa ir bijusi segta ar kaļķa javas apmetumu. Vizuāli izskatās, ka aptuveni pirms 10 gadiem pa virsu ir uzklāts cementa javas apmetums. Jaunā cokola apdare ir veidota no cementa javas un ir nesaderīga ar vēsturisko pamatu konstrukciju. Kaļķa un cementa javai ir atšķirīgas fizikālās īpašības, būtiskākā problēma ir saistīta ar materiālu mitrumu uzsūkšanu un izvadīšanu. Cementa mūrjavai ir augsts blīvums un ievērojamas hidrauliskas īpašības, tā bloķē mitruma izvadīšanu no vēsturiskajiem pamatiem. Vēsturiskais pamatu mūris no pamatnes infiltlē un uzglabā sevī mitrumu, bet cementa apmetums neļauj tam izkļūt laukā un līdz ar to pamatu mūrjava pastāvīgi tiek uzturēta mitrumā. Starp cementa apmetumu un pamatu mūri veidojas mitrums, kas veicina cementa javas atslāņošanos (att.4.1.1; 4.1.3;). Kā arī būtiskākā problēmā, ka kaļķa mūrjava ilgstoši atrodoties mitrumā zaudē savu noturību un sairst. Atsevišķās vietās, kur ir atslāņojies apmetums, ir konstatēts, ka vēsturiskā

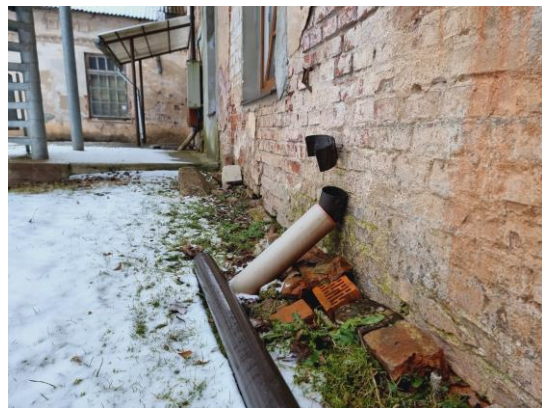
attēls 4.1.2. Pamatnes izskalojumi ziemeļu pusē

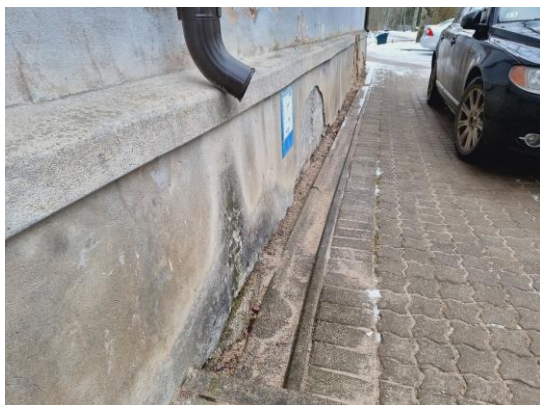
attēls 4.1.3. Dienvidu fasādes cokola daļa.

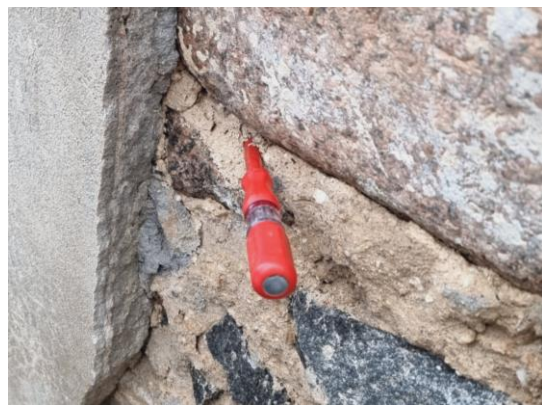
attēls 4.1.4. Irdena pamatu mūra kaļķa mūrjava

pamatu mūrjava ir sairusi. Ar spicu metāla priekšmetu (skrūvgriezi) mehāniski pārbaudot mūrjavas stiprību, konstatēts, ka skrūvgriezis brīvi ieduras mūrjavā līdz pat 10cm dziļumā un mūrjava sadrūp (att.4.1.4;). Līdz ar to var secināt, ka pamatu un virspamatu mūrim ir būtiski mūrjavas bojājumi, kuri var ietekmēt to mehānisko noturību. Vēsturiskais pamatu mūris ir kvalitatīvi mūrēts un spēj nodrošināt noturību, pat pie būtiskiem mūrjavas bojājumiem, līdz ar to esošā situācija nav kritiska un bīstama ekspluatācijai. Rekomendējam nokalt cementa apmetumu, detalizēti apsekot pamatu un virspamatu mūrjavas stāvokli. Bojājumu vietās nepieciešams irdeno mūrjavu izkasīt un ar saderīgu būvsubstanci veikt mūra remontu. Un pēc tam uzklāt saderīgu kaļķa javas cokola daļas apmetumu.

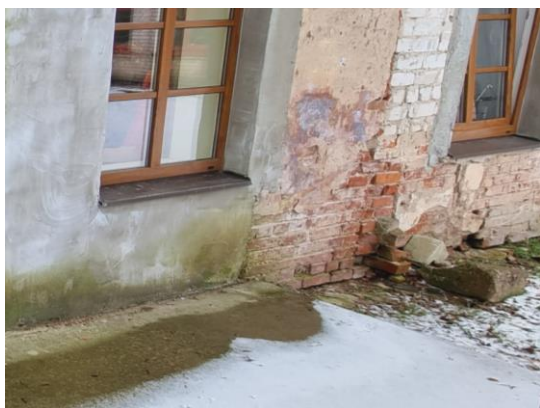
Pagalma un austrumu pusē cokola daļā mūris ir daļēji piesūcināts ar mitrumu un ir jau izveidojusies tā erozija. Visizteiktākie bojājumi ir vietās pie jumta lietus notekām. Bojājumi ir pat pusķieģeļa biezumā. (att.4.1.5; 4.1.6; 4.1.8;). Nepieciešams nodrošināt mūra aizsardzību no ilgstošas mitruma ietekmes, lai pasargātu mūri no bojāejas. Uz apsekošanas brīdi situācija vēl nav kritiska un bojājumi vēl būtiski neietekmē mūra noturību, bet turpinot šādi ekspluatēt situācija var pasliktināties. Primāri nepieciešams sakārtot lietus notek sistēmu, lai nokrišņu ūdeņus pilnvērtīgi aizvadītu prom no ēkas. Rekomendējam atrakt un noplanēt pagalma grunts slāni tik tālu, ka tiktu atsegta vēsturiska laukakmens virspamatu daļa un tā nodrošina cokola daļa aizsardzību. Rekomendējam atjaunot cokola daļas mūri bojājumi vietās.

attēls 4.1.5. Pagalma puses cokola bojājumi

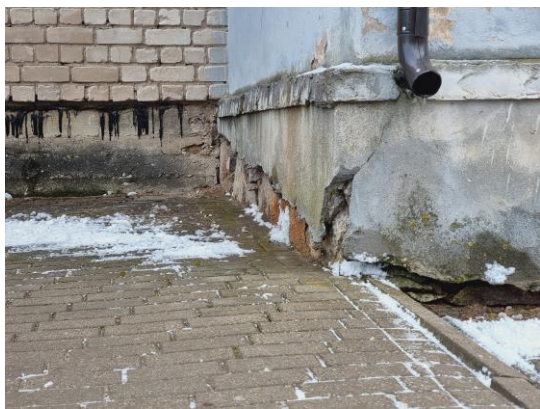
attēls 4.1.7 Ēkas rietumu daļas cokols

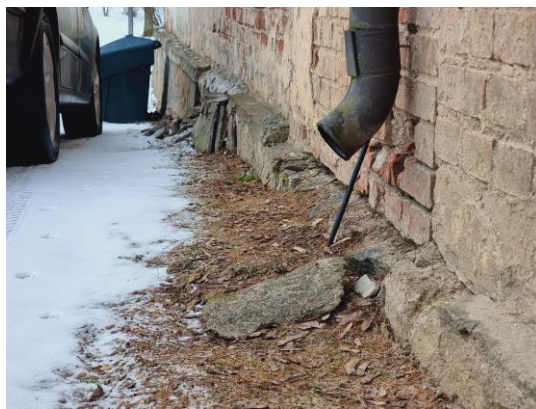
attēls 4.1.8. Ēkas austrumu puses cokols. Ķieģeļu erozija

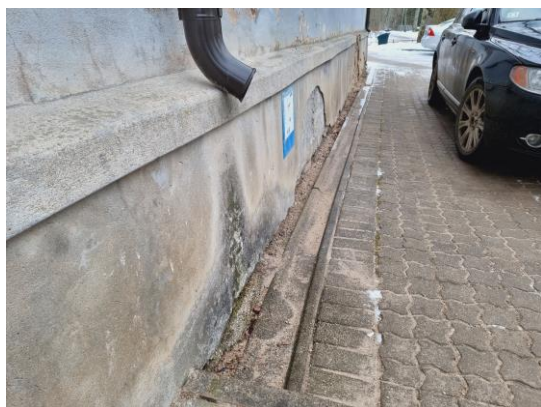
Dienvidu pusē apmales funkciju pārsvarā veic pieguļošais ceļa segums, kas šajā gadījumā ir betona bruģa segums. Pieguļošā ceļa segums ir veidots ar slīpumu prom no ēkas, papildus, lai uzlabotu nokrišņu ūdeņu novadīšanu ir iestrādātas betona renes. Laikā gaitā segums ir iesēdies, īpaši izteikti tas ir zem jumta lietus notekām, kur veidojas grunts izskalojumi un iesēdumi (att.4.1.9; 4.1.10;). Nepieciešams nolīmeņot esošo bruģa segumu, lai tas veido slīpumu prom no ēkas.

attēls 4.1.9. Dienvidu daļā apmale

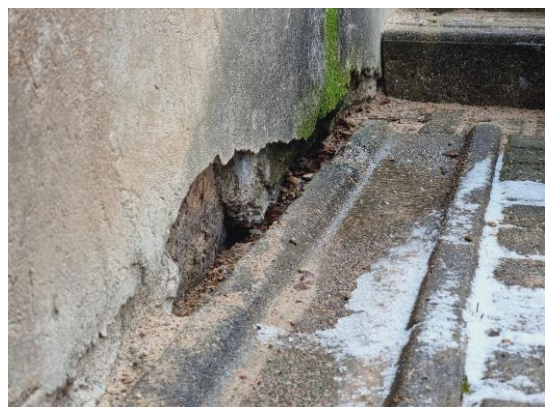
attēls 4.1.10 Apmalē iestrādātas betona notekrenes

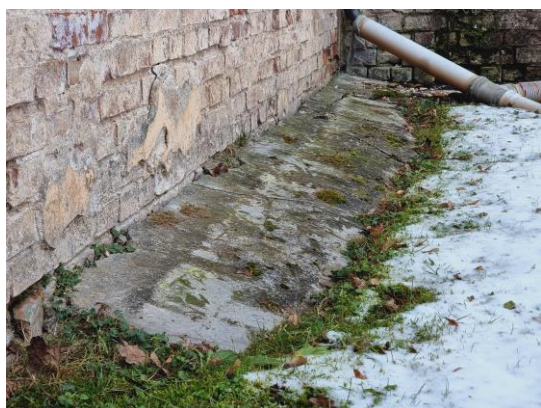
Ēkas pagalma pusē vienā vietā ir neliels gabals ar aizsargapmali veidotu no betona joslas ~60cm platumā. Apmale ir ar būtiskiem bojājumiem, ievērojami iesēdusies, vairākās vietās apmale veido slīpumu uz ēku. Lielākā daļa no notekūdeņiem šobrīd netiek novadīti prom no ēkas, bet tieši otrādi, tiek novadīti uz ēkas pamatu daļu. (att.4.1.11;.)

attēls 4.1.11 Atsevišķs betona apmales gabals pagalmā

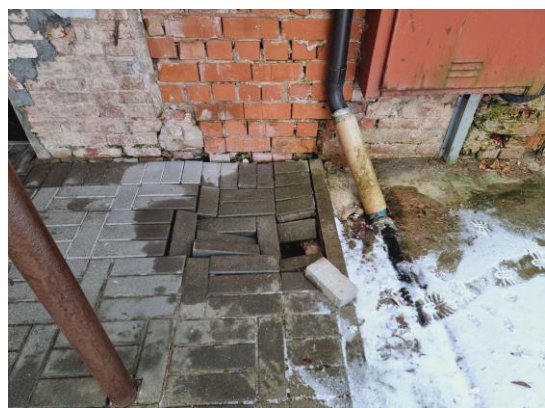
Būtiski bojājumi ir pie ēkas pagalma izejas. Šai vietai blakus esošā jumta lietus noteka ir pieslēgta pie pazemes notekūdeņu savākšanas sistēmas. Savienojumu vieta nav hermētiska un iespējams pazemes noteksisistēma ir aizdambējusies vai ar bojājumiem. No jumta novadītie nokrišņu ūdeņi netiek prom aizvadīti, bet izplūst gar šo savienojumu vietu un ir jau būtiski izskalojuši pamatni (att.4.1.12; 4.1.13; 4.1.14;). Šī izskalojumu vieta atrodas pie pašiem ēkas pamatiem. Šādi turpinot ekspluatēt, var rasties pamatnes izskalošana zem pamatiem, kas var novest pie nevienmērīgas ēkas sēšanās un nopietniem konstruktīviem bojājumiem. Papildus tam pamatu un cokola daļas mūrim arī var rasties mūra vai mūrjavas erozija un pamatu daļas vājinājumi. Nepieciešams pārbūvēt šo notekas pieslēguma vietu un nepieciešams pārbaudīt pazemes lietus notekūdeņu sistēmas caurplūdi un stāvokli. Pēc tam nepieciešams aizbērt un sablētēt izskalošanās vietas.

attēls 4.1.12 Izskalojumi pie notekrenes

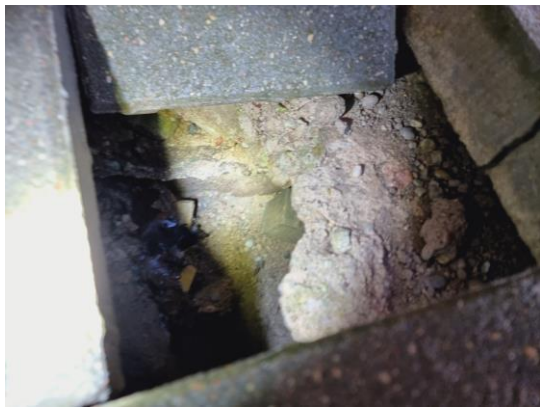
attēls 4.1.13 Izskalojumi pie notekrenes

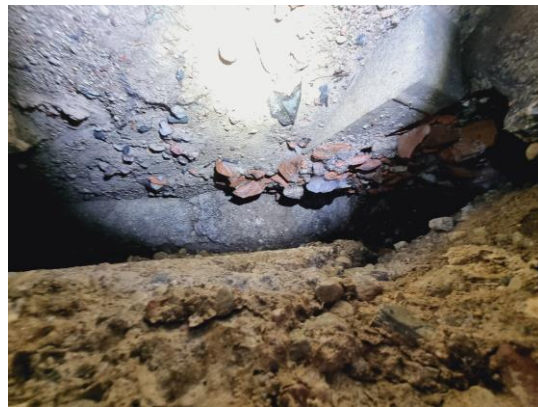
attēls 4.1.14 Izskalojumi starp virsmas segumu un grunti

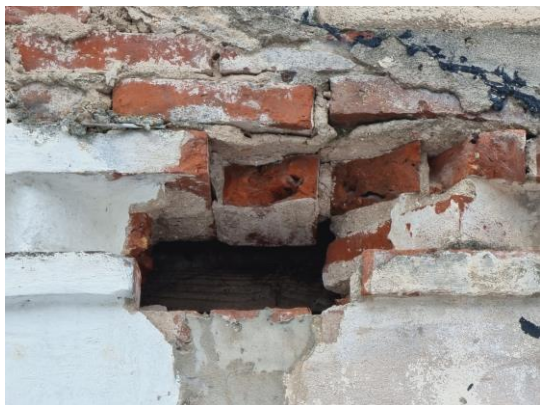
Vairākās vietās sienām ir konstatēti mūra bojājumi. Ēkai vairakkārt ir izbūvētas piebūves, kuru konstrukcijas ir daļēji balstītas ēkas nesošajās ārsienās. Šīs piebūves ir demontētas, bet ir palikuši caurumi mūrī (att.4.2.1.). Ir vietas, kur šie caurumi nekvalitatīvi aizpildīti (att.4.2.4.). Pagalma pusē ir aizmūrētas un pārceltas ailes, šie darbi arī nav veikti kvalitatīvi (att.4.2.5; 4.2.6.). Esošie caurumi un bojājumi samazina mūra nestspēju un noturību. Apjomīgie caurumi rada ievērojamus siltuma zudumus ēkai. Kā arī pa šiem caurumiem iekļūst nokrišņi. Nepieciešams tos kvalitatīvi aizmūrēt un aizpildīt.

attēls 4.2.1 Austrumu puses ķieģeļu mūra caurumi

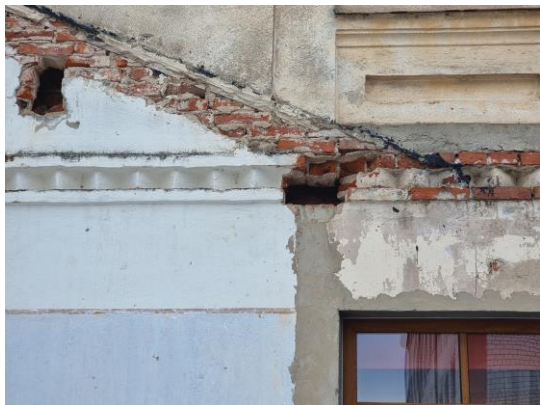
attēls 4.2.3 Austrumu puses ķieģeļu mūra caurumi

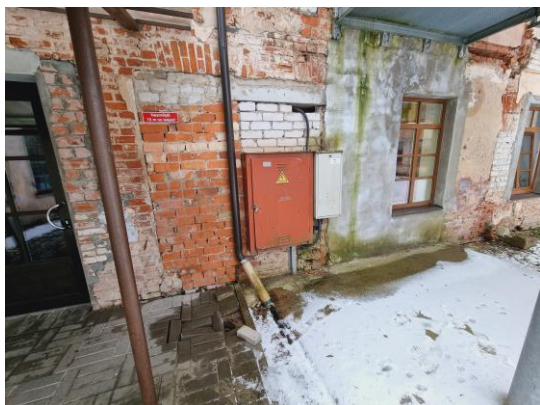
attēls 4.2.5 Pagalma puses mūra aizpildījumi

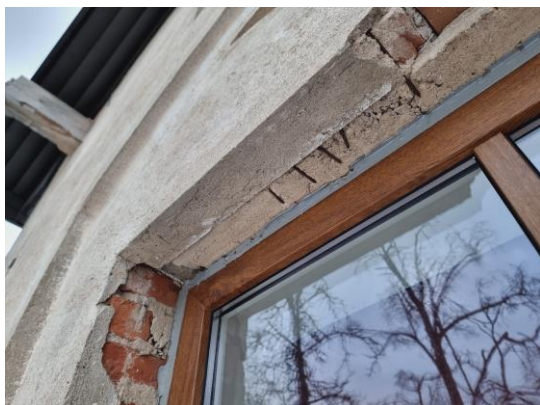
Pie ailu pārsedzēm nav konstatētas plaisas vai citas deformāciju pazīmes. Ailu pārsedzēm nav konstatēti bojājumi vai nepilnības. Ailu pārsedzes apmierinošā stāvoklī.

attēls 4.2.7 Loga ailes pārsedze

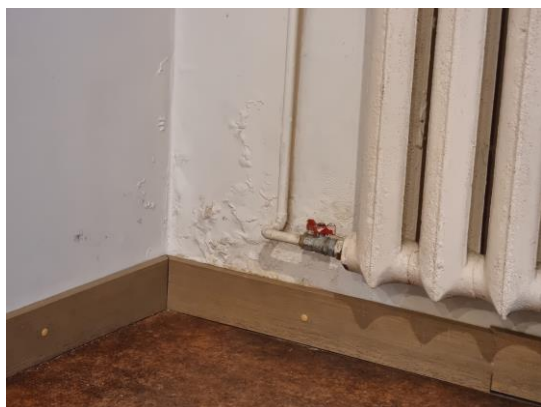
Diemžēl lielākā daļā nokrišņu notekūdeņi tiek novirzīti pie ēkas pamatu daļas, kur tālāk tiek infiltrējās ēkas pamatu mūrī. Īpaši izteikti tas ir pagalma daļā, kur jau šīm sienām no iekšpuses ir mitruma radīti apdares bojājumi (att.4.5.1). Nepieciešams uzlabot lietus notekūdeņu novadīšanu.

attēls 4.5.1 Mitruma radīti apdares bojājumi. Telpa 001-5

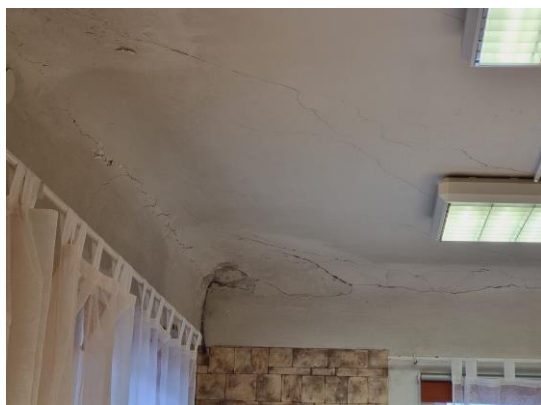
Atsevišķās vietās grīdām ir neliels līganums un griestu apdarei ir konstatētas plaisas, bet konstatētie bojājumi neliecina par būtiskiem stiprību ietekmējošiem bojājumiem.

attēls 4.6.1. Plaisas griestos otrajā stāvā

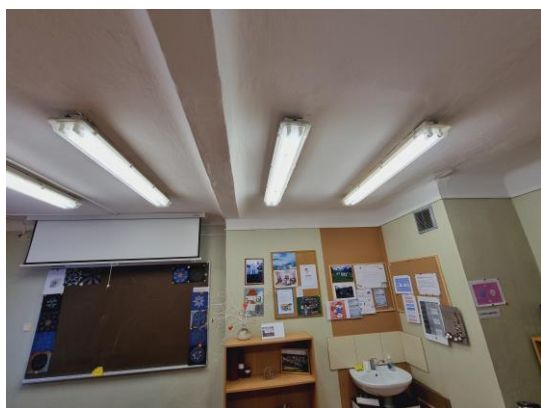
attēls 4.6.3 Pirmā stāva griesti

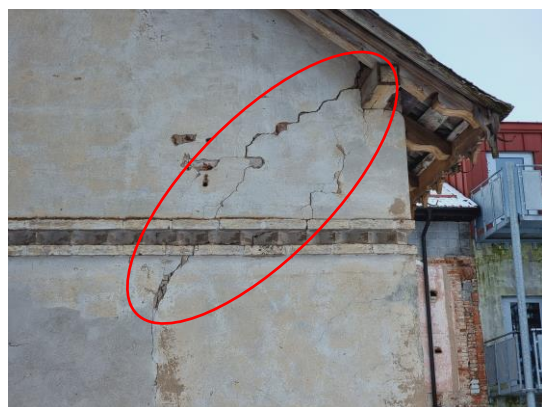
Ņemot vērā, ka ziemeļu korpusa daļas jumtam virs mūriem nav pārseguma sijas, zāles jumta konstrukcijas rada ievērojamus bīdes spriegumus uz ārsienu mūri un ēkas ārsienu mūrī ir konstatētas apjomīgas diagonāli orientētas plaisas (att.4.8.6). Uz apsekošanas brīdi plaisu esamību neliecina par potenciāliem būtiskiem riskiem vai bojājumiem. Veicot ēkas jumta remontu, nepieciešams ņemt vērā, ka ir jāpastiprina jumta konstrukcijas.

attēls 4.8.6 Plaisas ārsienu mūrī

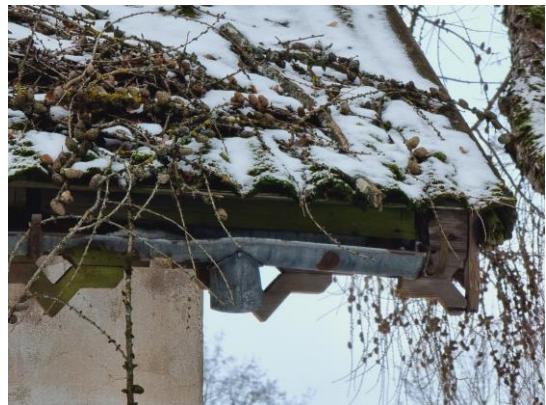
attēls 4.8.12 Piesārņojums uz jumta

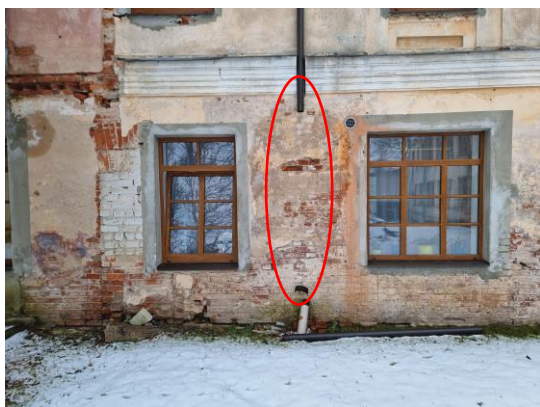
attēls 4.8.15 Notekai trūkst apakšējās posms

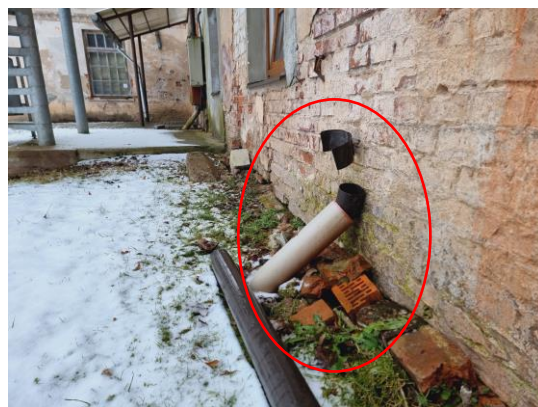
attēls 4.8.16 Nolauzts apakšējās posms

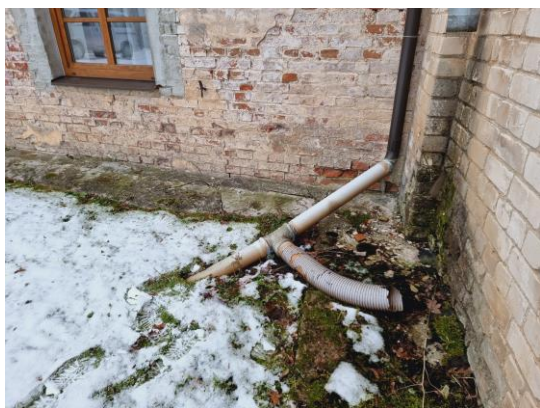
attēls 4.8.19 Notekas pieslēgums pie pazemes sistēmas

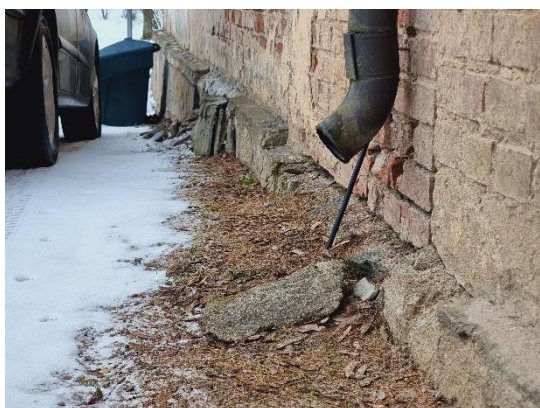
attēls 4.8.21 Nepilnvērtīga notekūdeņu novadīšana

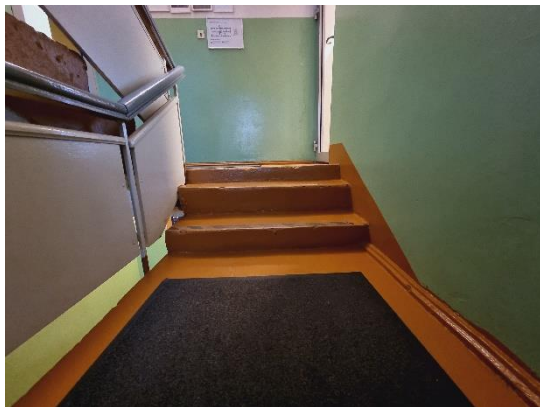
attēls 4.10.3. Nevienāds pakāpienu augstums

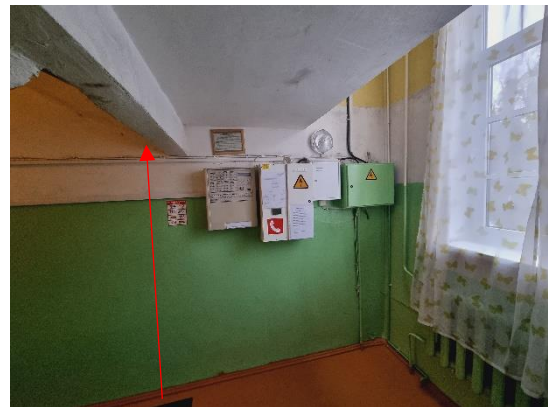
attēls 4.10.4. Augstums starp pārsegumiem ~2,0m

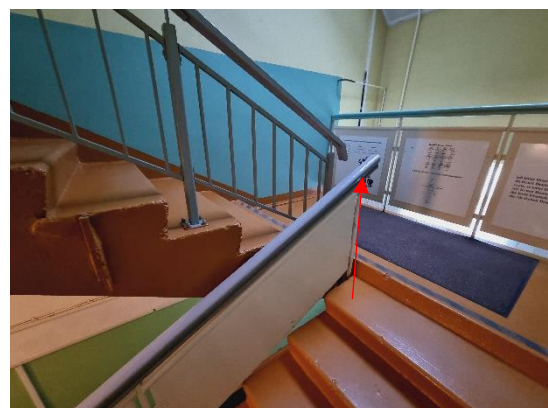
attēls 4.10.6. Kāpņu margu augstums 80cm

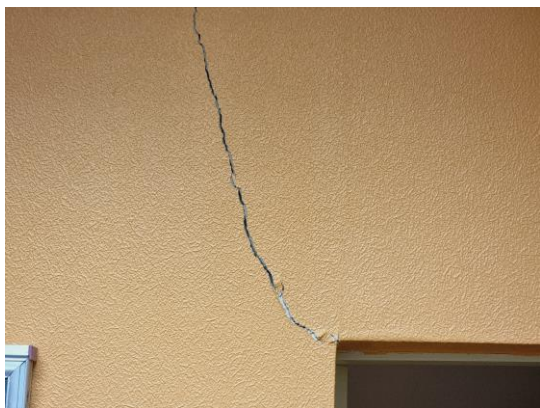
Starpsienų stāvoklis tehniski apmierinošs, nav konstatēti būtiski stiprību ietekmējoši bojājumi. Atsevišķās vietās starpsienās ir konstatētas plaisas (att.4.11.1), plaisu izvietojums, orientācija un plaisu atvērums neliecina par esošiem vai potenciāliem konstrukciju vājinājumiem vai bojājumiem. Kā arī esošās plaisas būtiski neietekmē pašu starpsienų noturību.

attēls 4.11.1 Trešais stāvs telpa nr.001-34. Plaisa ģipškartona sienā.

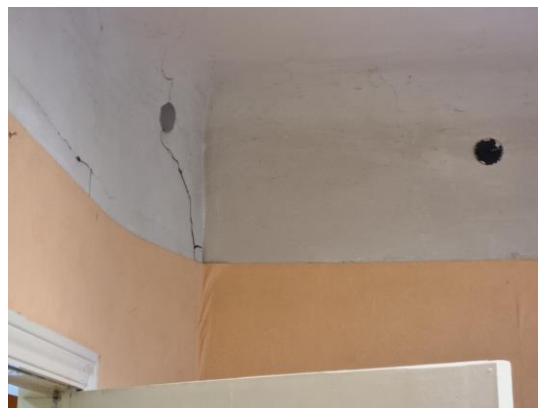
attēls 4.11.2 Otrais stāvs telpa nr.001-14. Plaisa mūra starpsienā

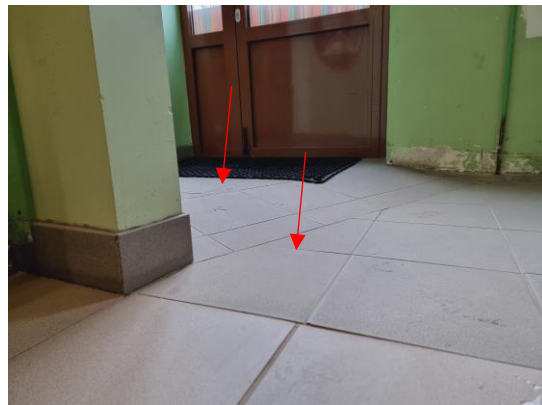
attēls 4.12.6 1st. stāva ieejas mezgls. Grīdas līmeņa maiņa

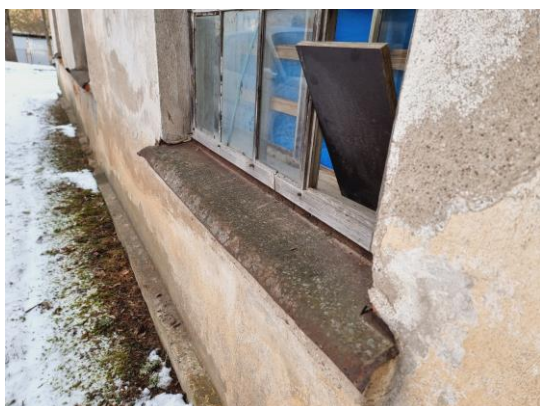
Ziemeļu korpusa ēkas apjomam ir saglabāti vēsturiskie koka logi. Logi ir ar ievērojamu nolietojumu, lielāka daļa būtiski deformējušies. Vairākiem logiem ir bojāts stiklojums vai atsevišķās vietās tas pat trūkst (att.4.13.9; 4.13.12;). Šī ēkas daļa tiek piesildīta un ir apjomīgi siltuma zudumi caur šiem logiem. Nepieciešams veikt logu nomaiņu. Ārējas logu palodzes ir no skārda, palodzes ir būtiski korodējušas (att.4.13.10;). Veicot logu nomaiņu, nepieciešams arī veikt palodžu nomaiņu.

attēls 4.13.9 Ziemeļu korpusa logi

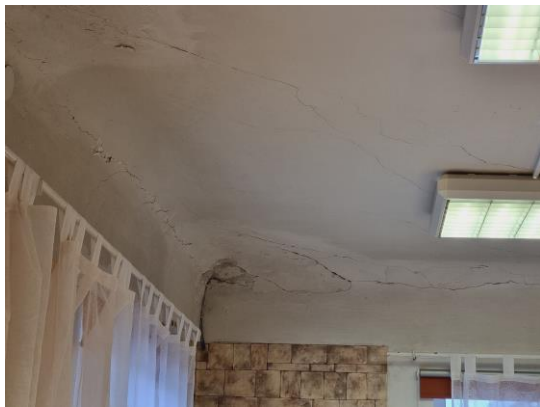
attēls 4.18.3 Griestu apdares bojājumi

Rekomendējam atjaunot iekšējo apdari telpās, kurās nav ilgstoši veikts remonts.

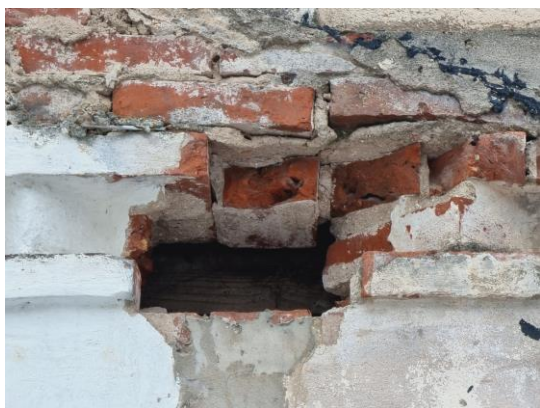
attēls 4.19.13 Cokola apmetuma bojājumi
