adrese
Sabile, Abavas iela 1

kadastrs	88130020016005
reģistrators	Daiga Lēvalde / Zanda Bikše
datums	22.10.2025.

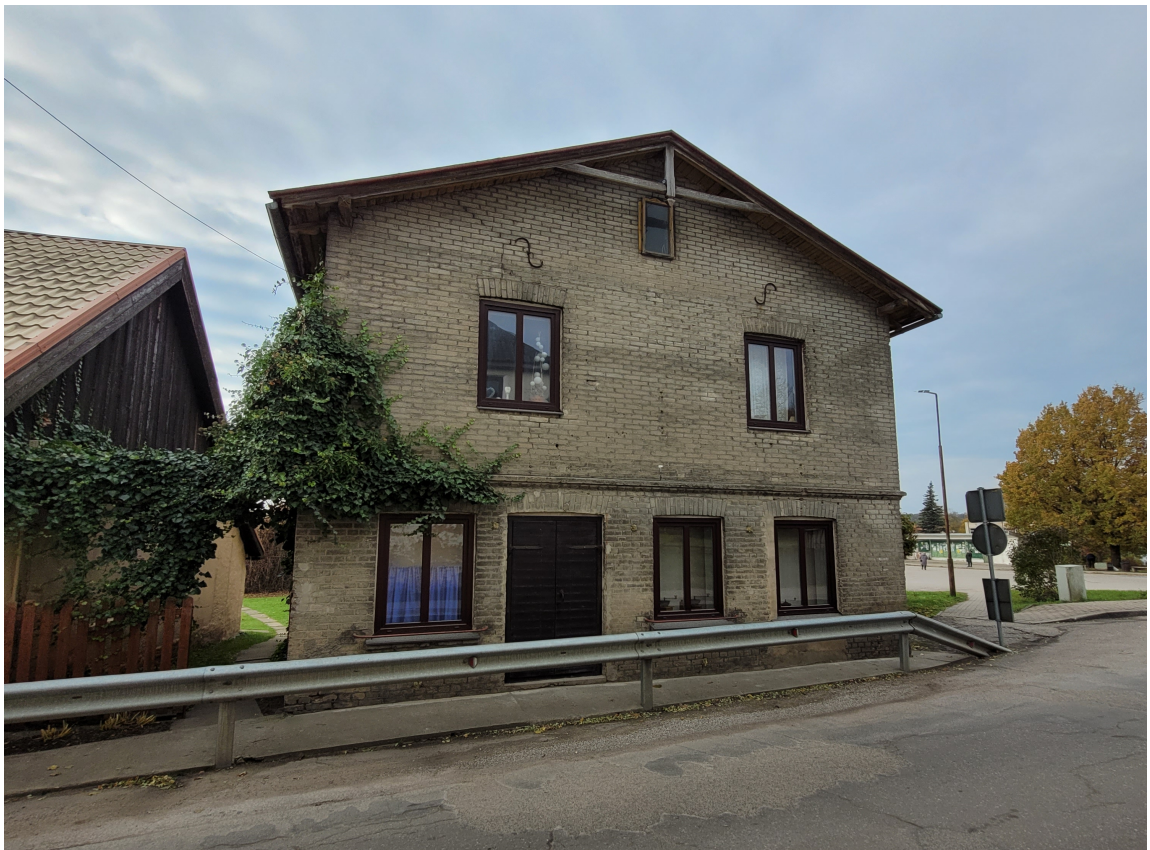
Abavas_1_88130020016005_fasade1
Skats uz ēku no ziemeļaustrumiem (fasāde pret Ventspils ielu).

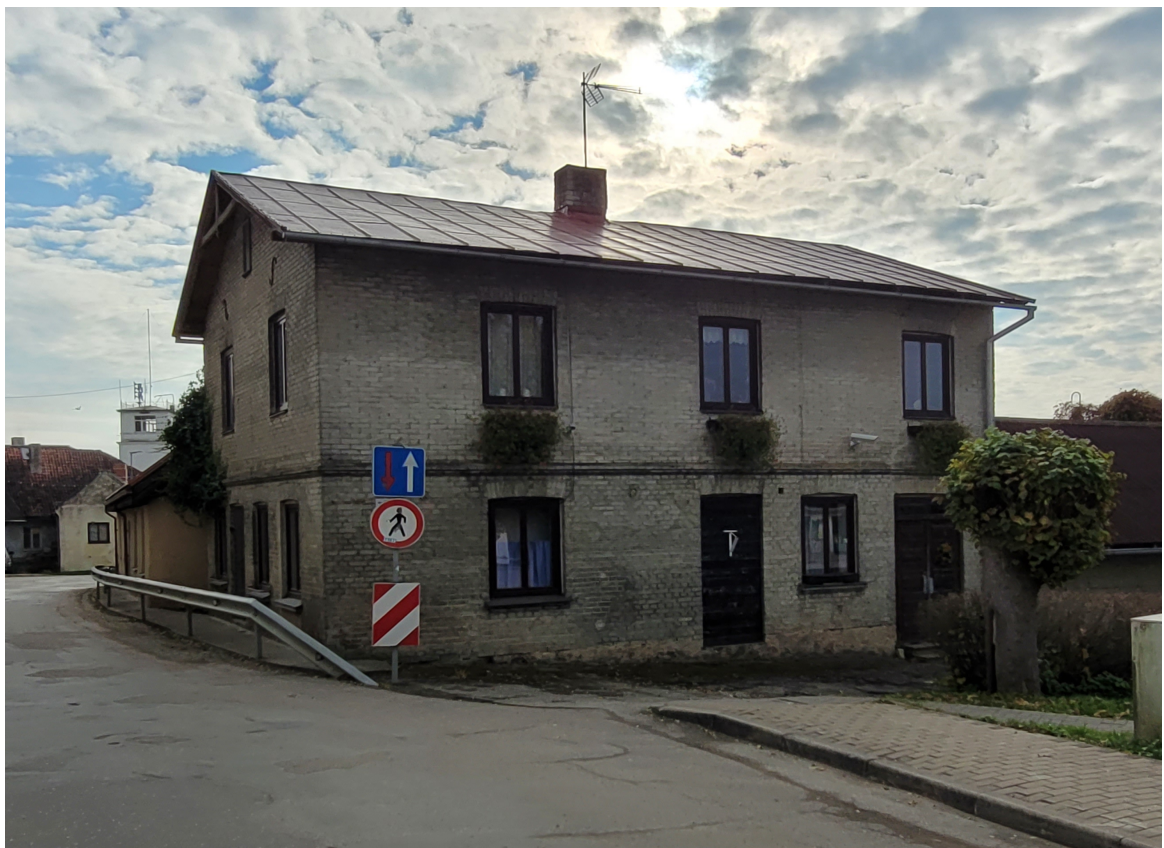
zudumi
vēsturiskas durvis ZR fasādē

Abavas_1_88130020016005_fasade2
Skats uz ēku no ziemeļrietumiem. Durvju aila fasādes centrā aizšūta 20.gs.2.pusē.

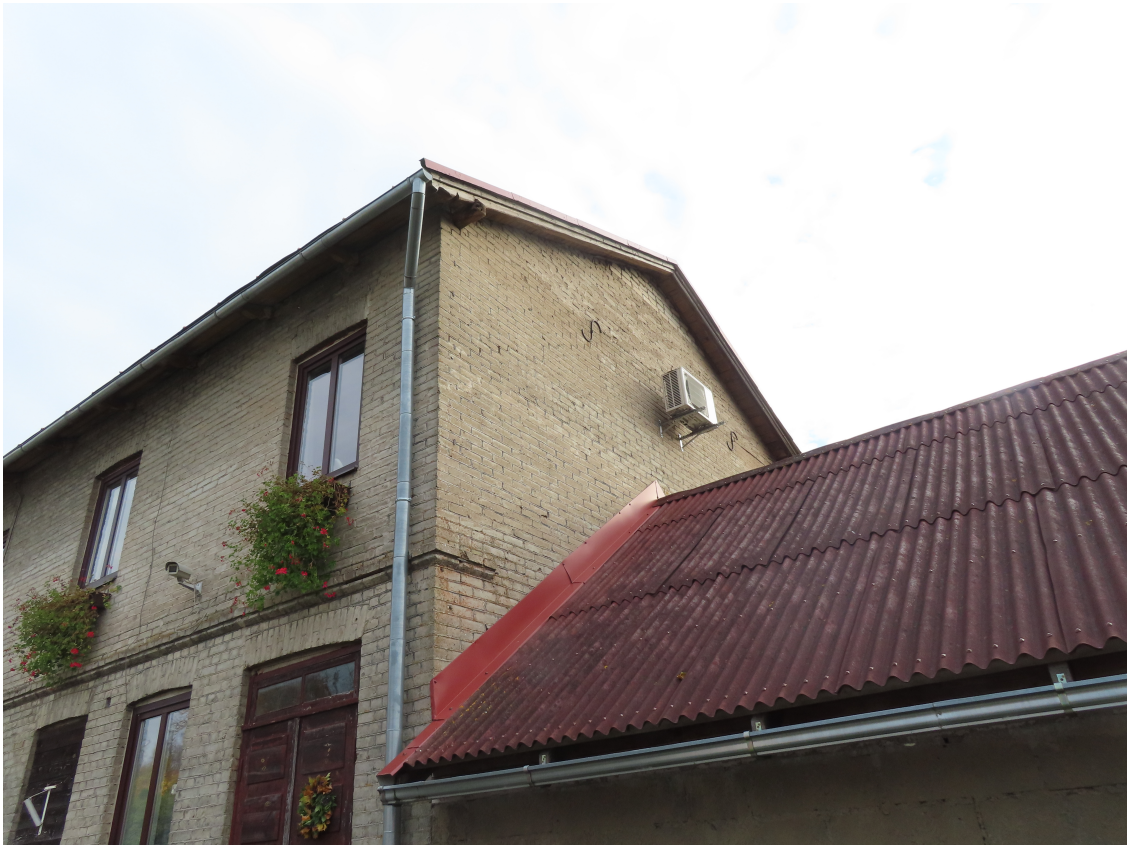
Abavas_1_88130020016005_fasade3
Ēkas dienvidrietumu fasāde.

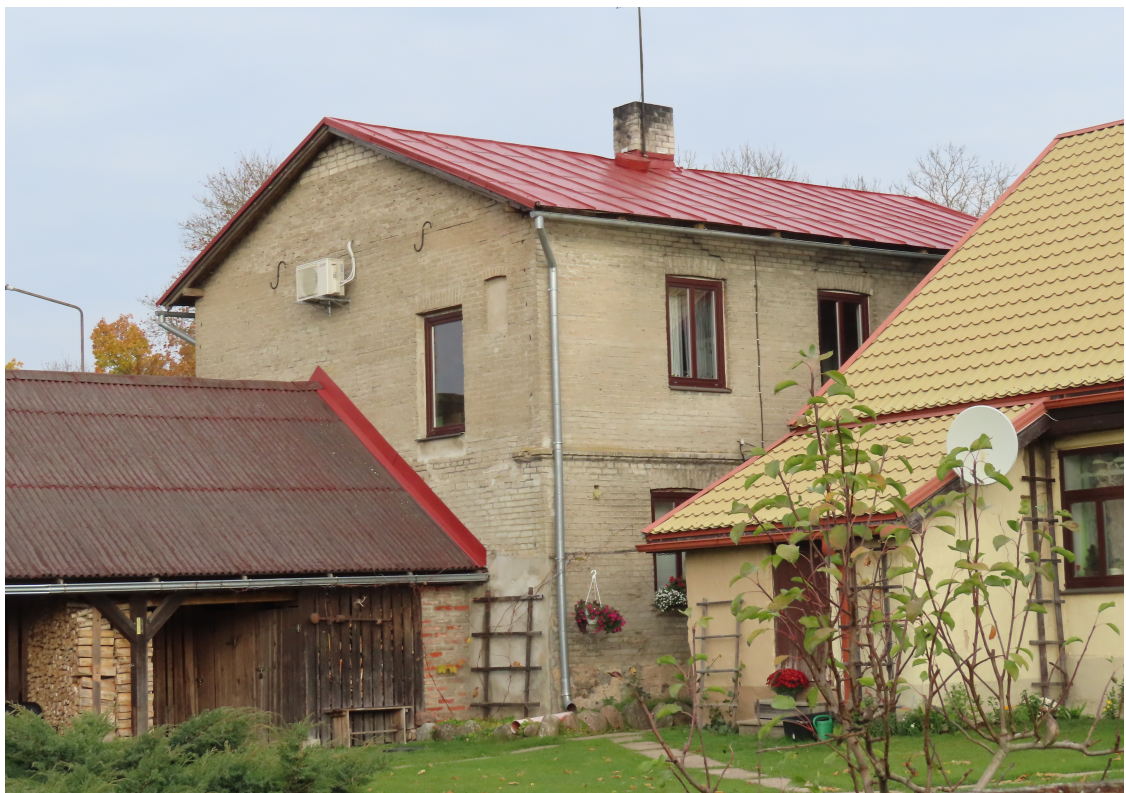
Abavas_1_88130020016005_fasade4
Skats uz ēku no dienvidiem (no pagalma). Gala fasādē saīsināta aila un aizbūvēts logs.
Saglabājušies sākotnējie metāla enkuri.

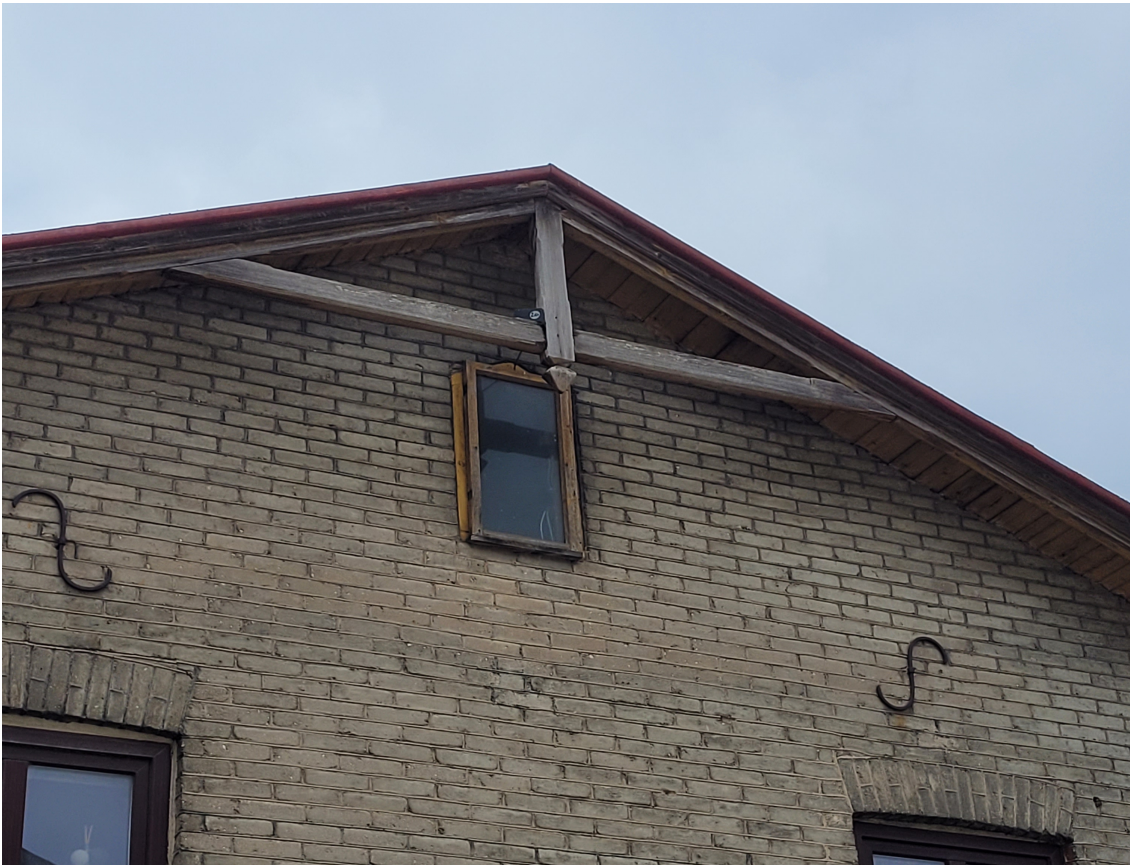
Abavas_1_88130020016005_fragments1
Ziemeļaustrumu fasādes zelminis ar sākotnējo jumtgailes dekoru un metāla enkuriem.
Logaīla – 20.gs.2.puse.

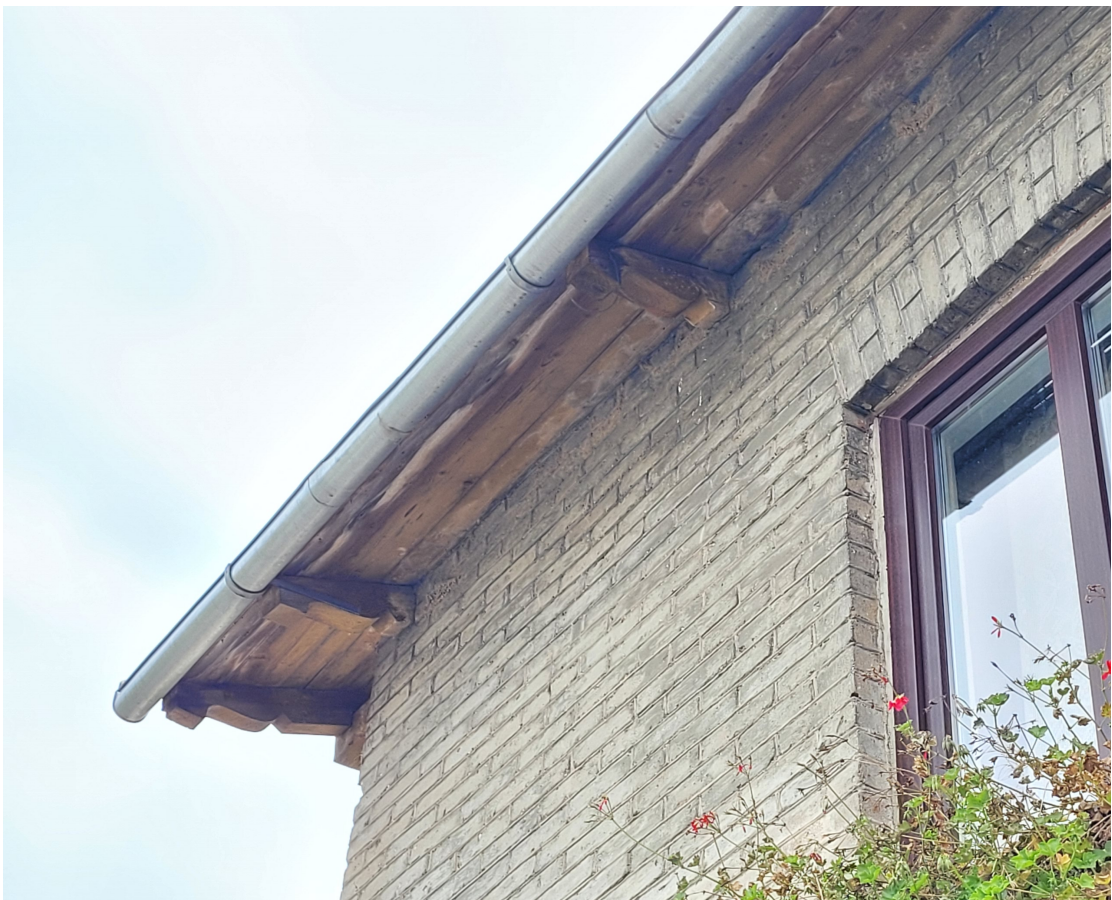
Abavas_1_88130020016005_fragments2
Sākotnējās spāres ziemeļrietumu fasādē.

vizuāls tehniskais novērtējums – 2
labs. Nepieciešama fakturētā cokola apmetuma atjaunošana, spāru galu u.c. koka elementu krāsošana, iespējams, betona ķieģeļu virsmas attīrīšana no sekundāriem apdares slāņiem

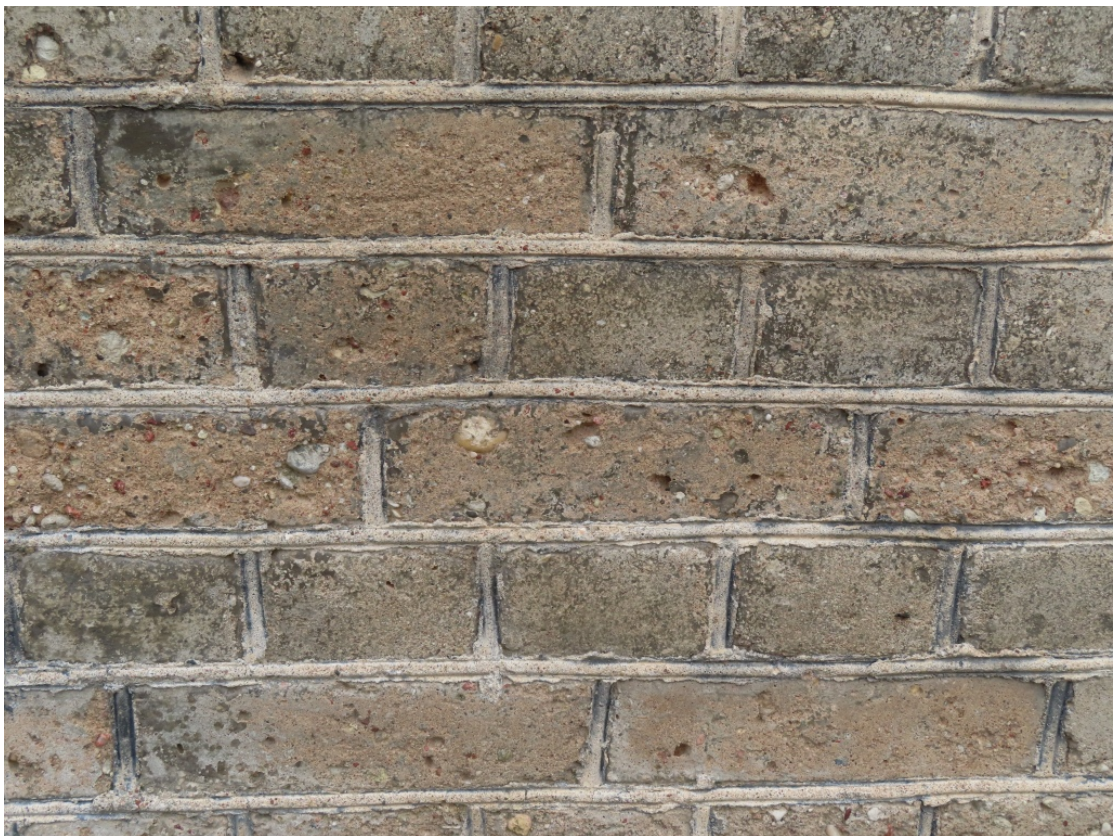
Abavas_1_88130020016005_fragments3

Sienas fragments ar sākotnēji eksponēto betona ķieģeļu mūri (vēlāk sienas pārkrāsotas) un reljefu šuvojumu.

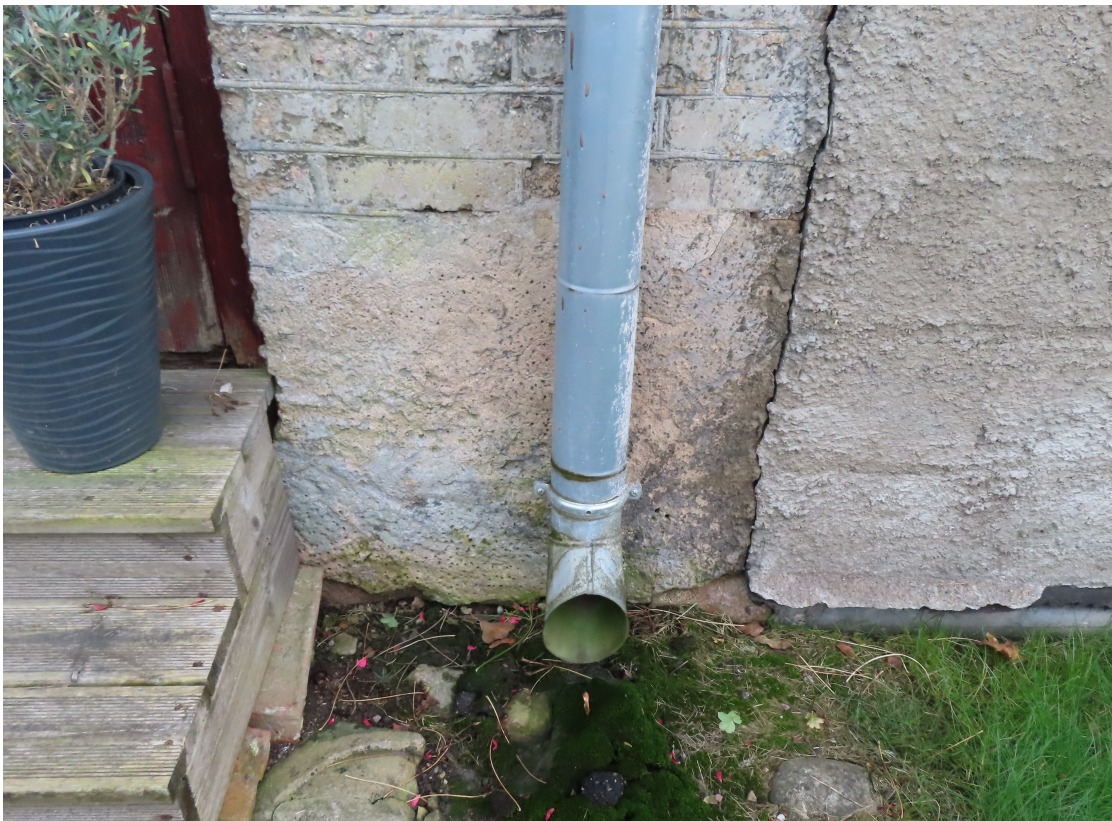
Abavas_1_88130020016005_fragments4

Ziemeļrietumu sienas fragments ar sākotnējo cokola apdari – fakturētu apmetumu.

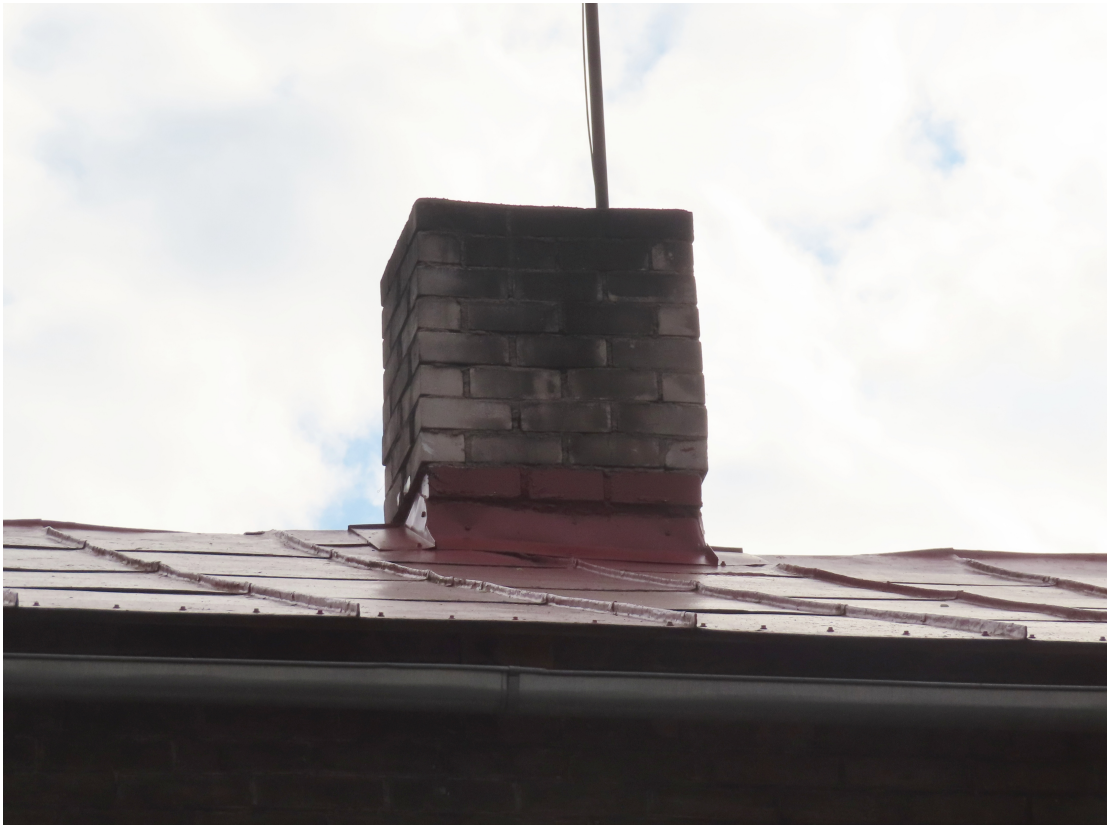
Abavas_1_88130020016005_fragments5
20.gs.2.puses skurstenis.

vēlamā rīcība ēkas vēsturiskā tēla atjaunošanai
nepiemēroto būvģaldniecības izstrādājumu nomaina pret sākotnējiem atbilstošiem, skursteņa augšdaļas apmešana vai pārmūrēšana ar piemērotiem ķieģeļiem

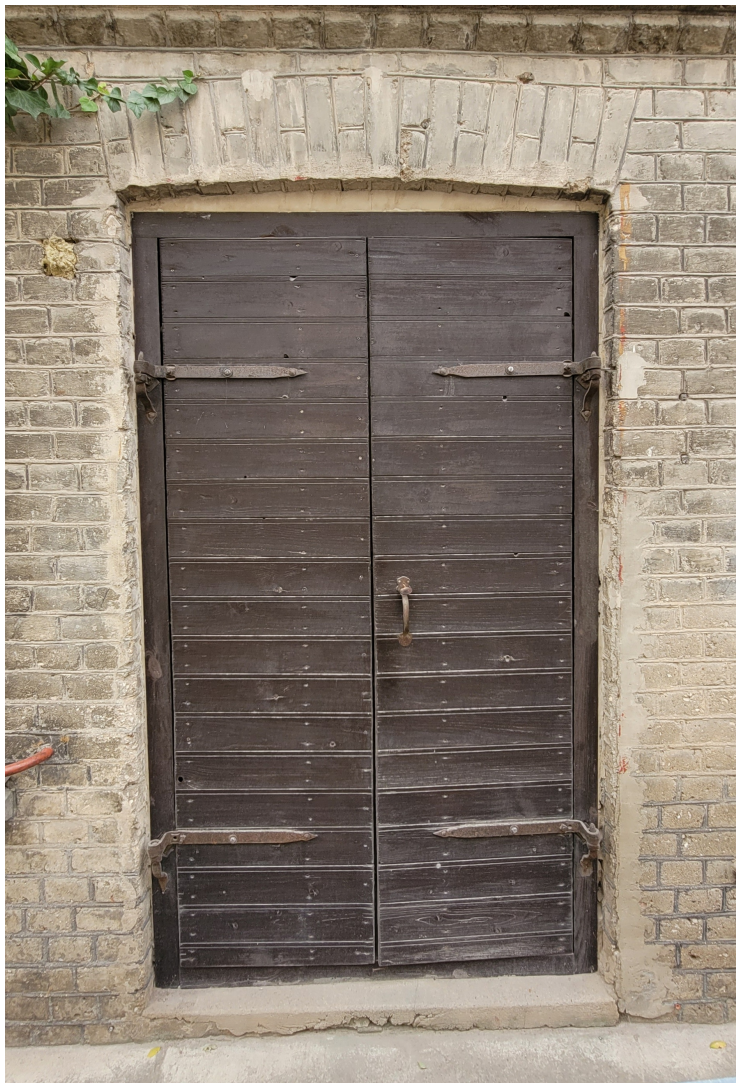
Abavas_1_88130020016005_
durvis
Durvis ziemeļaustrumu
fasādē. 21.gadsimts.
