adrese
<b>Sabile, Kuldīgas iela 1</b>

kadastrs	88130040043001
reģistrators	Daiga Lēvalde / Zanda Bikše
datums	22.10.2025.

# FASĀŽU KRĀSOJUMA INVENTARIZĀCIJA

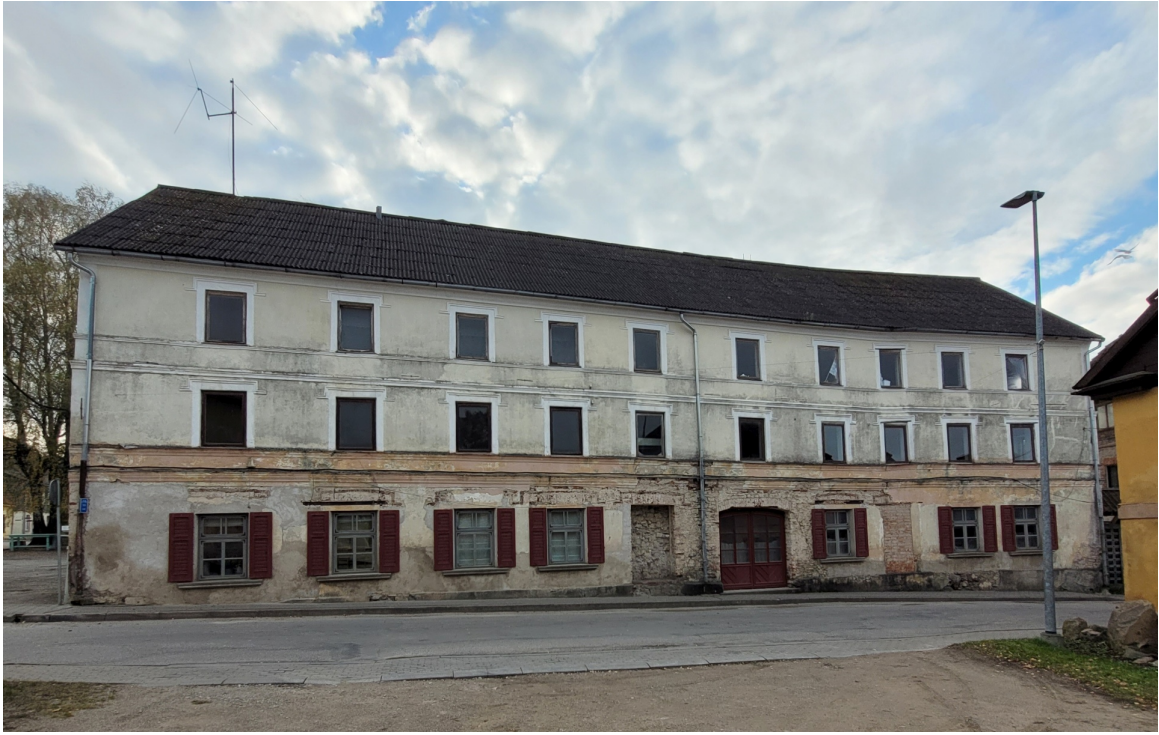
Kuldigas\_1\_88130040043001\_fasade1  
Skats uz ēku no ziemeļrietumiem. 1.stāvā mainīts ailojums, nokalts reljefais dekors.

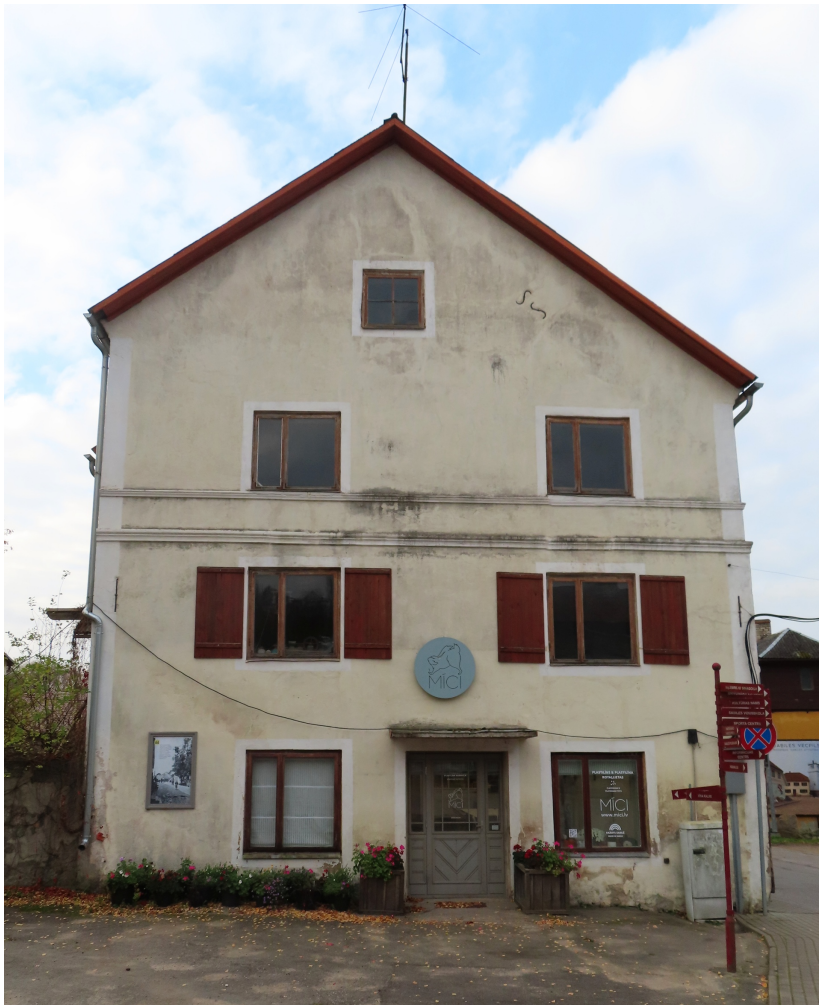
Kuldigas\_1\_88130040043001\_fasade2  
Skats uz ēku no ziemeļaustrumiem.

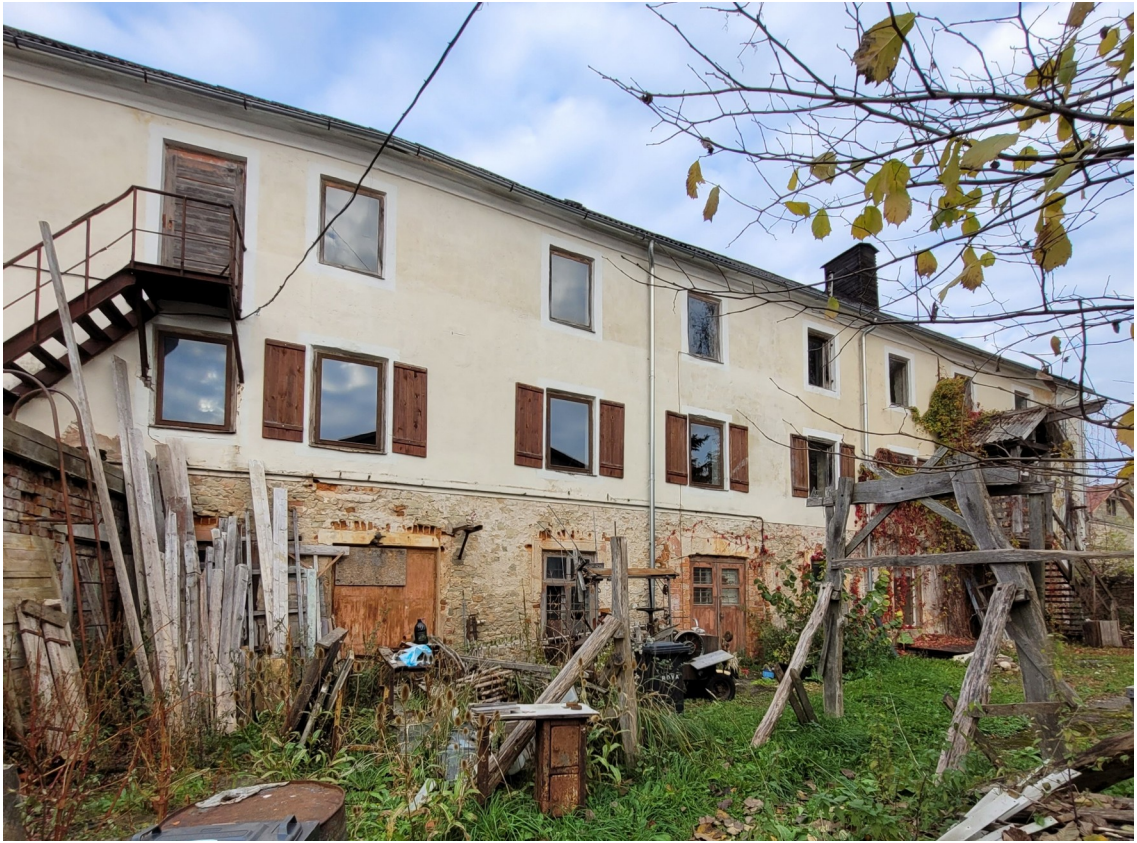
Kuldigas\_1\_88130040043001\_fasade3  
Skats uz ēku no dienvidaustrumiem.

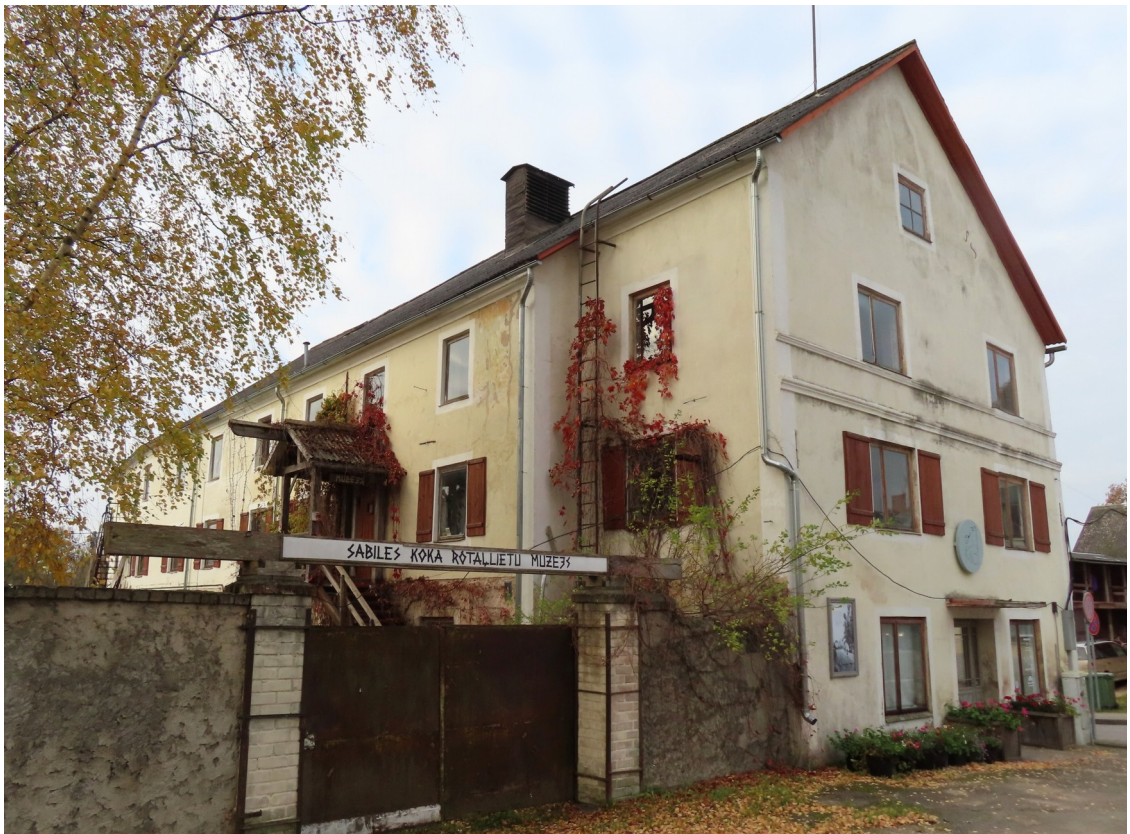
Kuldigas\_1\_88130040043001\_fasade4  
Skats uz ēku no austrumiem.

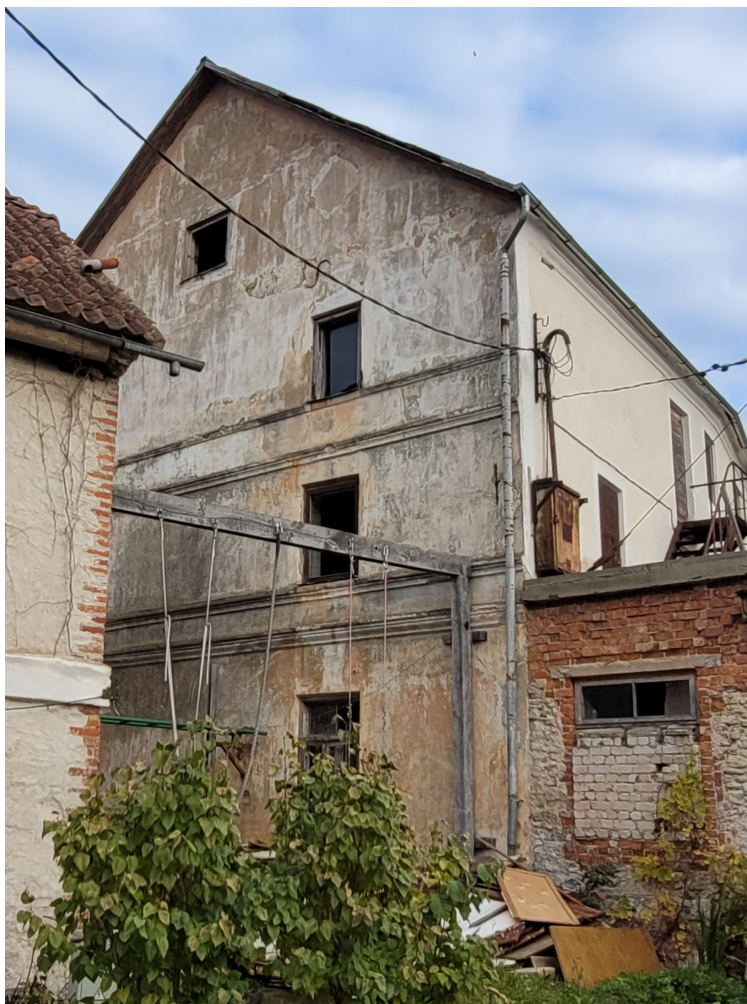
Kuldigas\_1\_88130040043001\_ fasade5  
Skats uz ēku no dienvidrietumiem.

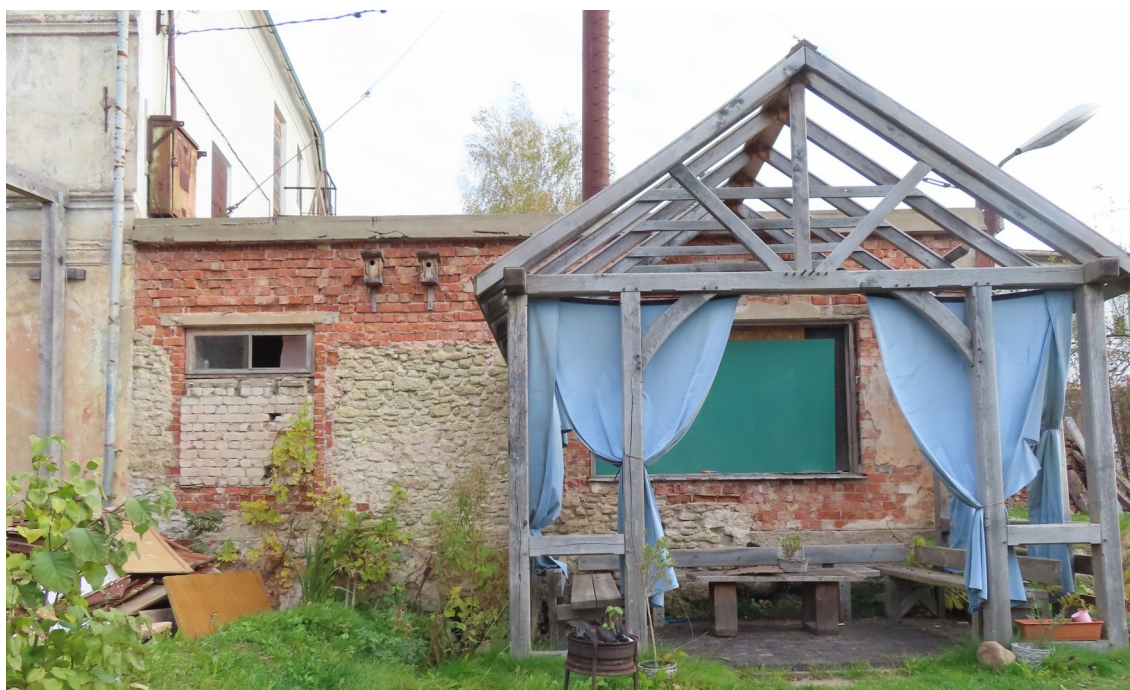
Kuldigas\_1\_88130040043001\_ fasade6  
Skats uz ēkas pagalma piebūvi no dienvidrietumiem. 1960.gados pārbūvēts hronoloģiski senāks apjoms.

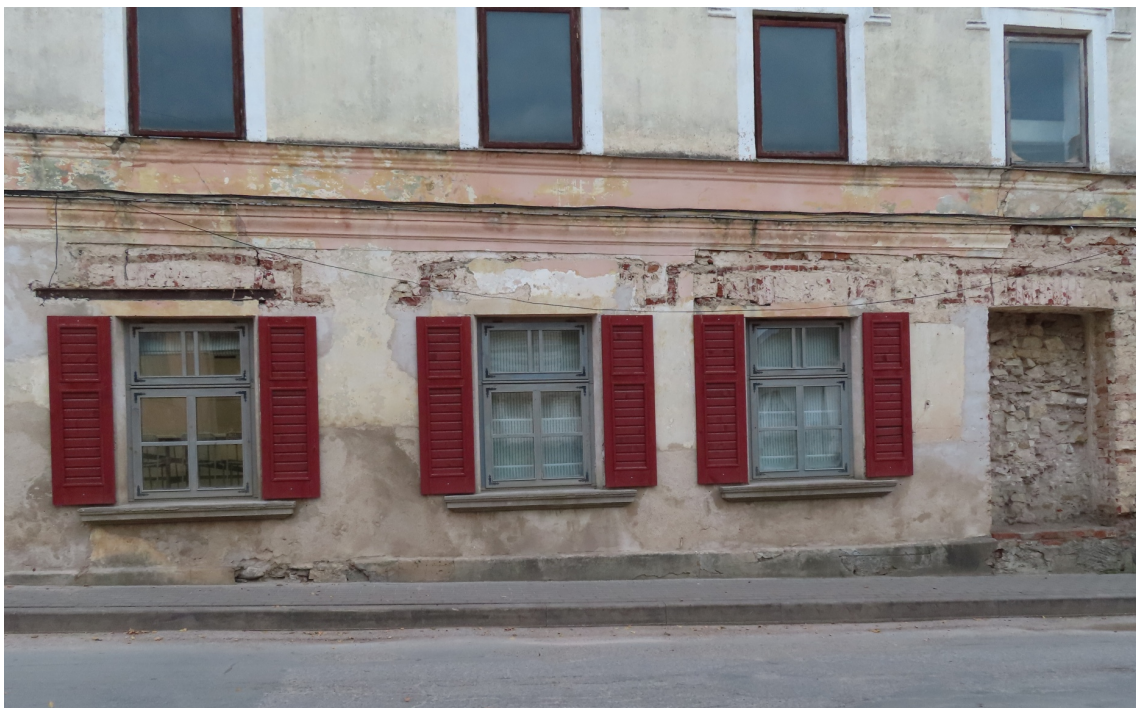
Kuldigas\_1\_88130040043001\_fragments1  
Ziemeļrietumu (pret Kuldīgas ielu) fasādes fragments. Redzamas noskaldītu sandriku vietas  
Vēsturiski aizmūrēta durvju aila (labajā pusē). Koka vairogi – slēgu butaforija.

vēlamā rīcība ēkas vēsturiskā tēla atjaunošanai
Atjaunot dakstiņu segumu, 1.stāvā apmetumu, likvidēt butaforiskos slēgus un atjaunot funkcionālus, veramus slēgus, atjaunot skursteņus, nokrāsot ielas fasādes 1.stāva logu stūreņus

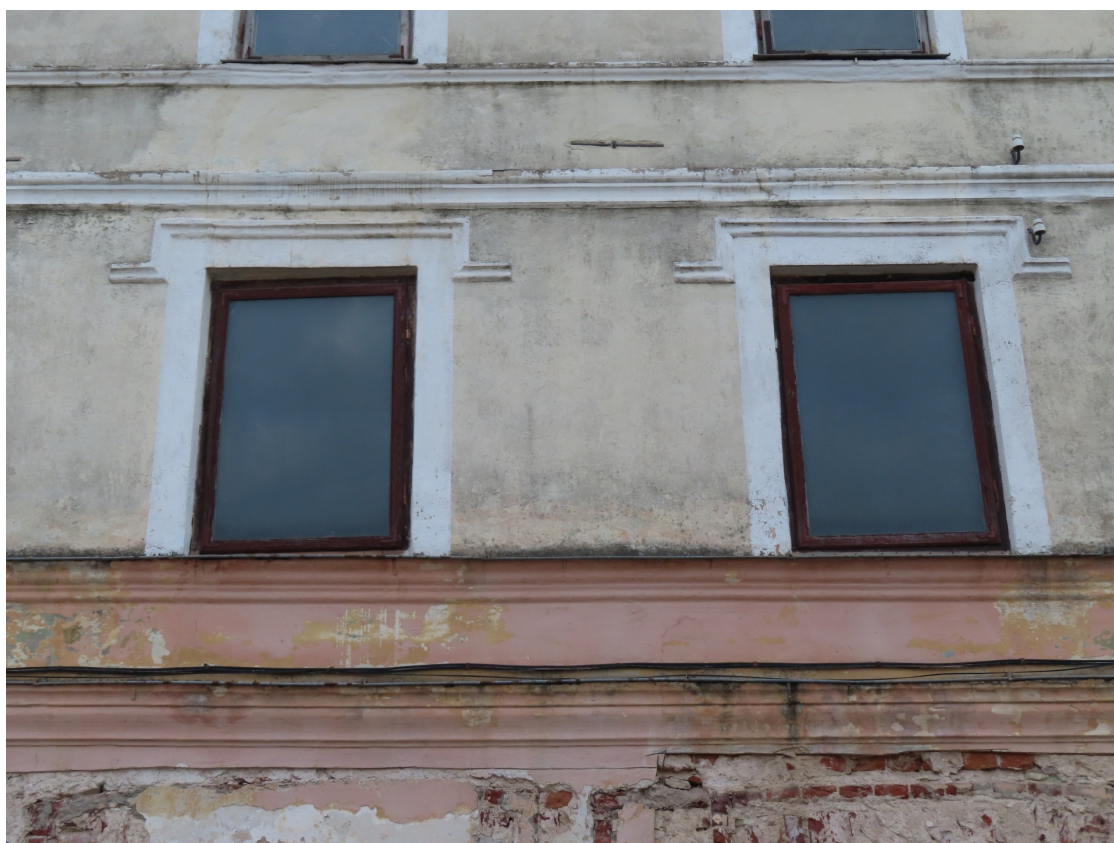
Kuldigas\_1\_88130040043001\_fragments2  
Ziemeļrietumu fasādes fragments ar 19.gs.2.puses – ~1890.g. reljefo apdari.

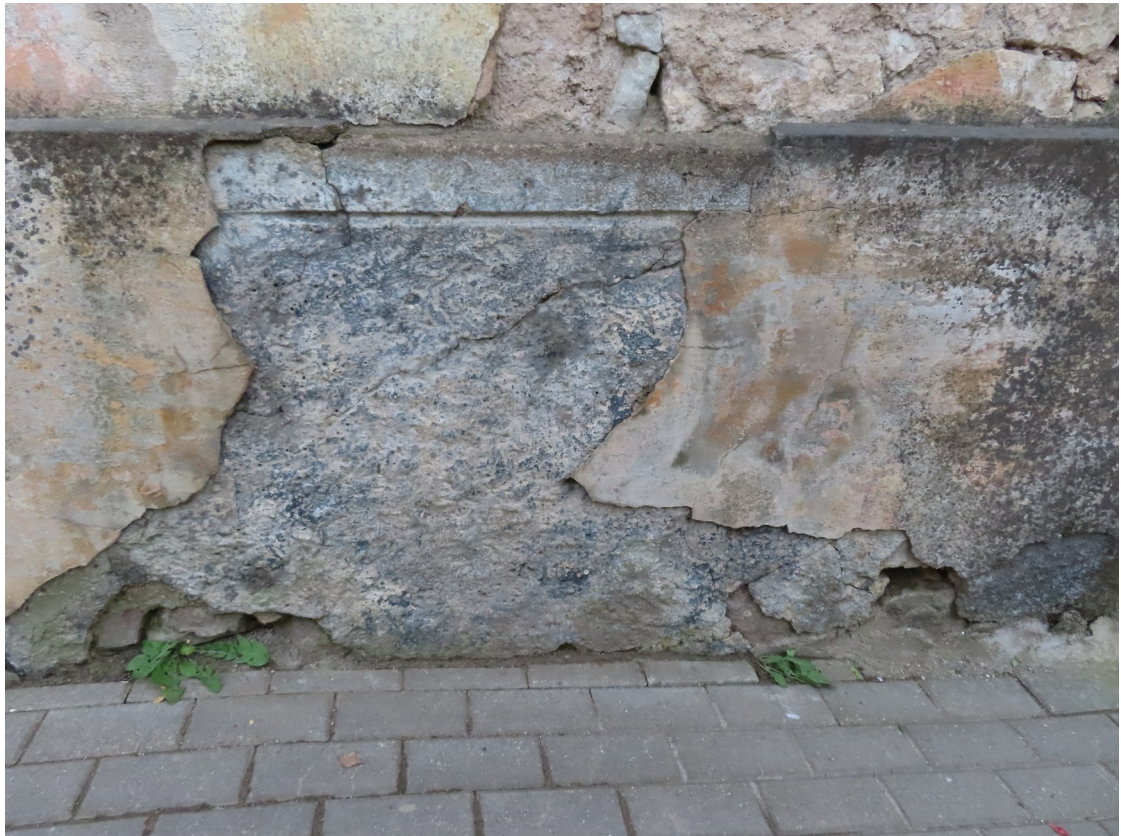
Kuldigas\_1\_88130040043001\_fragments3  
Ziemeļrietumu fasādes fragments ar 19.gs.2.puses – ~1890.g. cokola apmetumu.

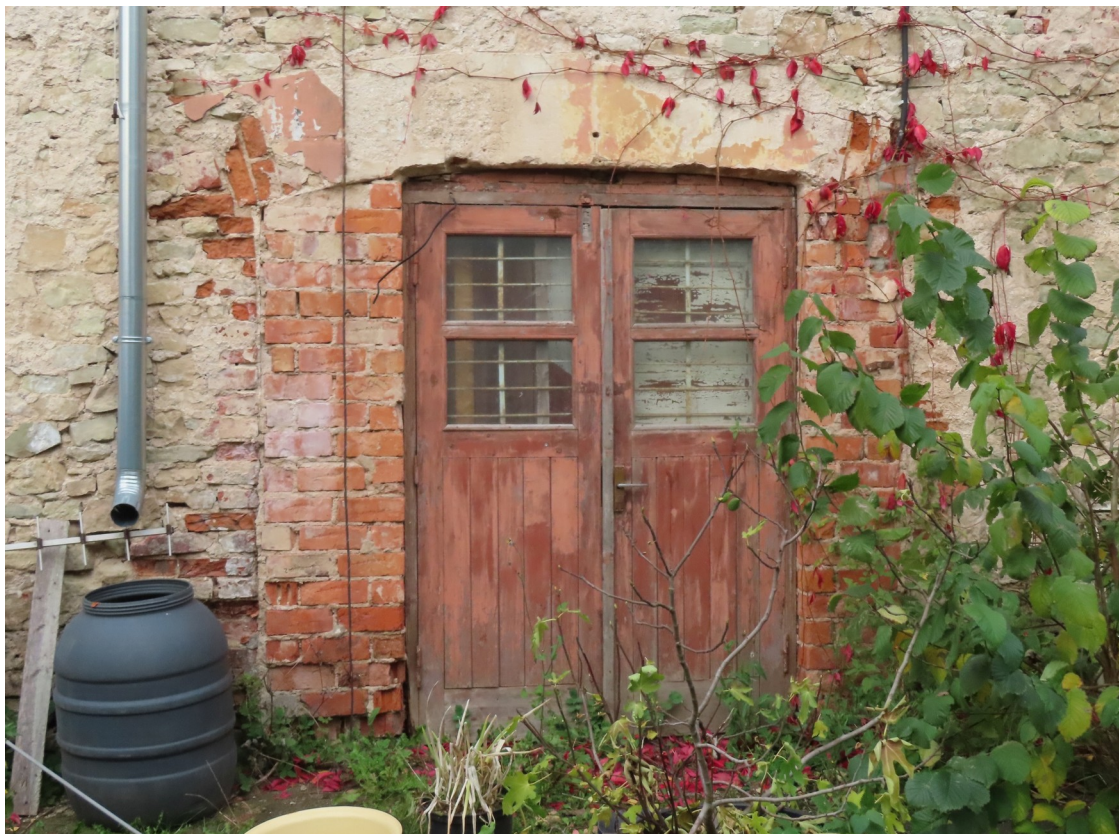
Kuldigas\_1\_88130040043001\_fragments4  
Dienvidaustrumu (pagalma) fasādes fragments – 1960.- 1970.gados aizbūvēta caurbrauktuve un izveidota esošā durvju aila.

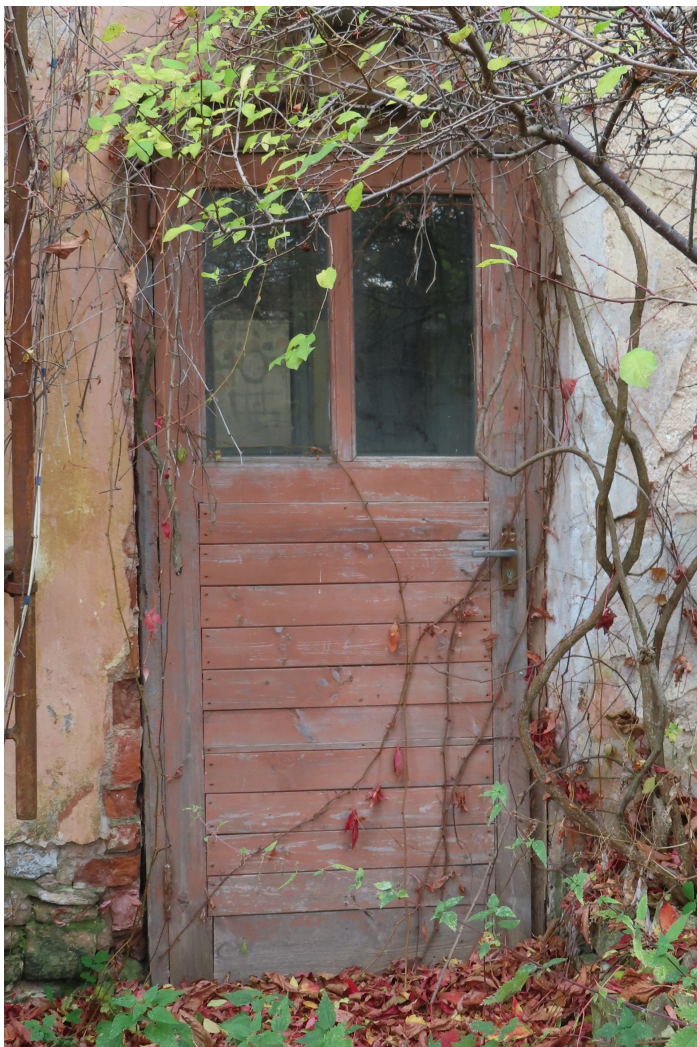
Kuldigas\_1\_88130040043001  
\_durvis1  
1960.- 1970.gadu durvis

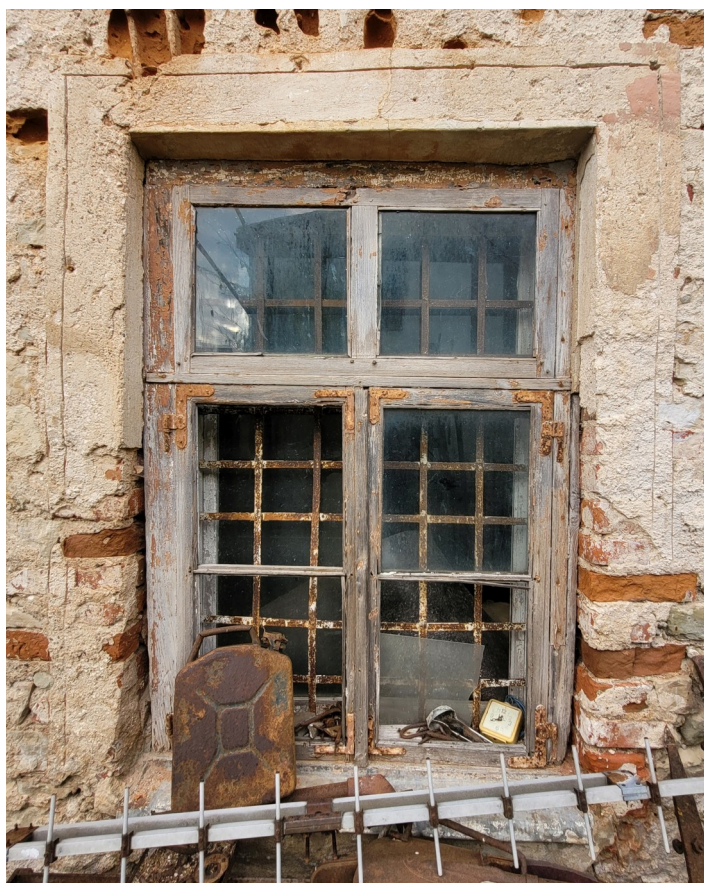
Kuldigas\_1\_88130040043001  
\_logs1  
19.gs. beigu – 20.gs. sākuma  
logs ar aprīkojumu. Logailas  
apmales kontūra iegriezta  
apmetumā sekundāri.

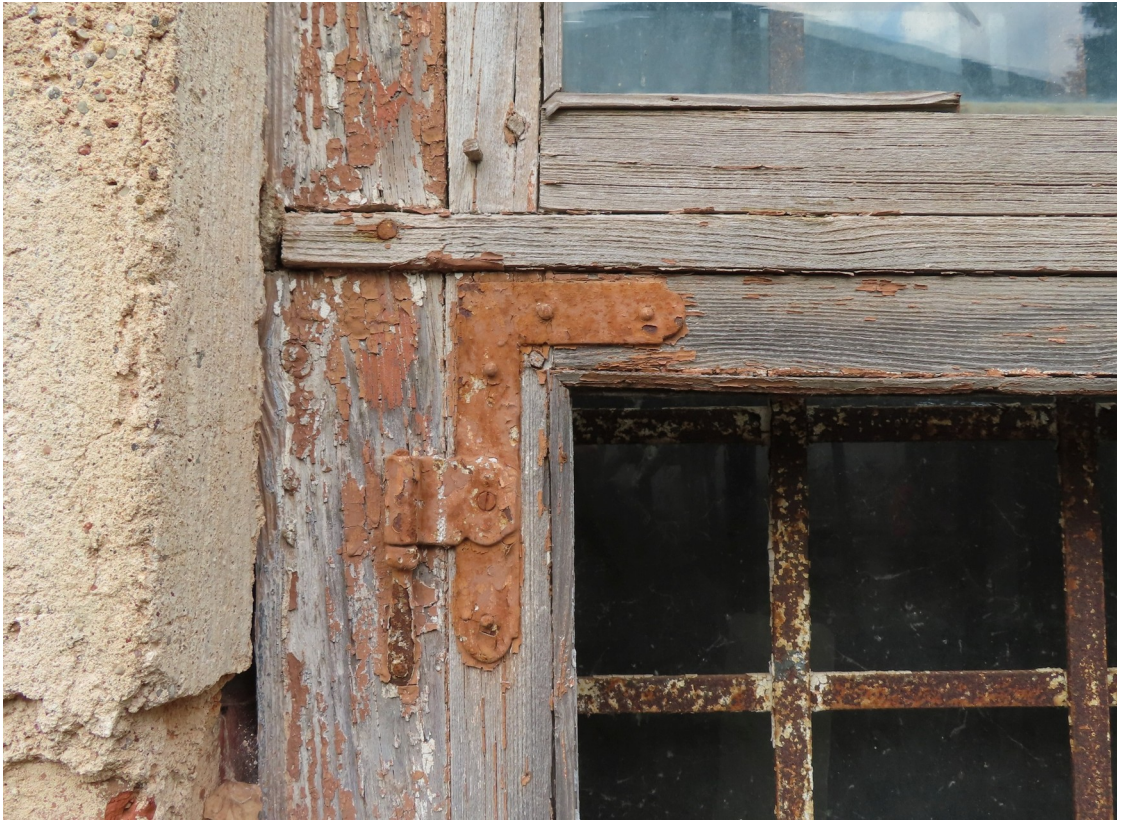
Kuldigas\_1\_88130040043001\_logs2  
19.gs. beigu – 20.gs. sākuma loga aprīkojums.

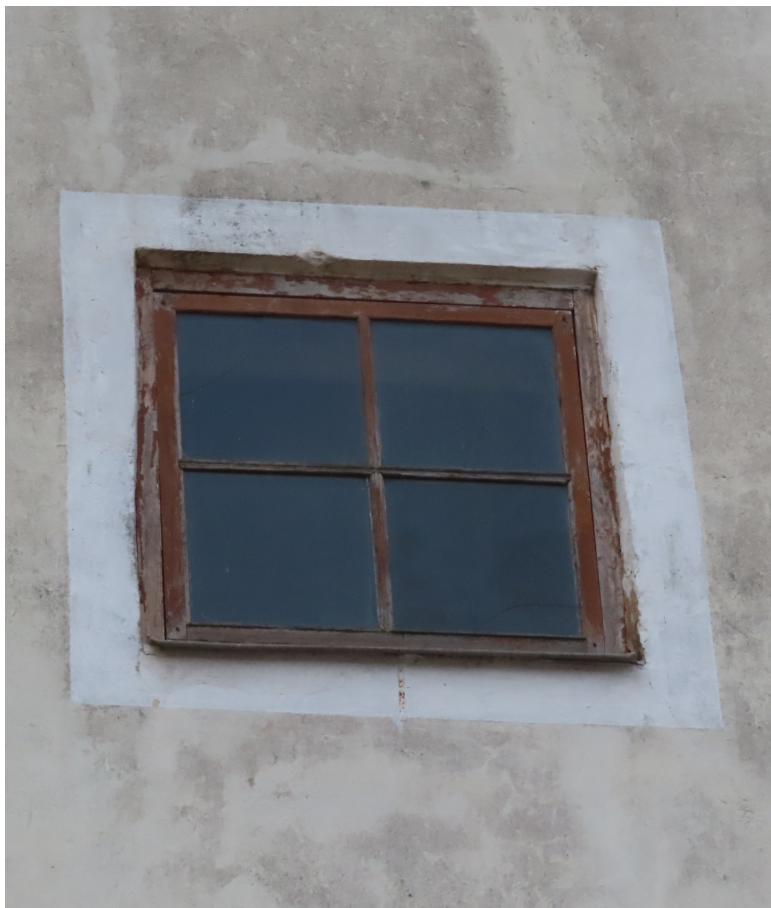
Kuldigas\_1\_88130040043001  
\_logs3  
Vēsturisks logs.

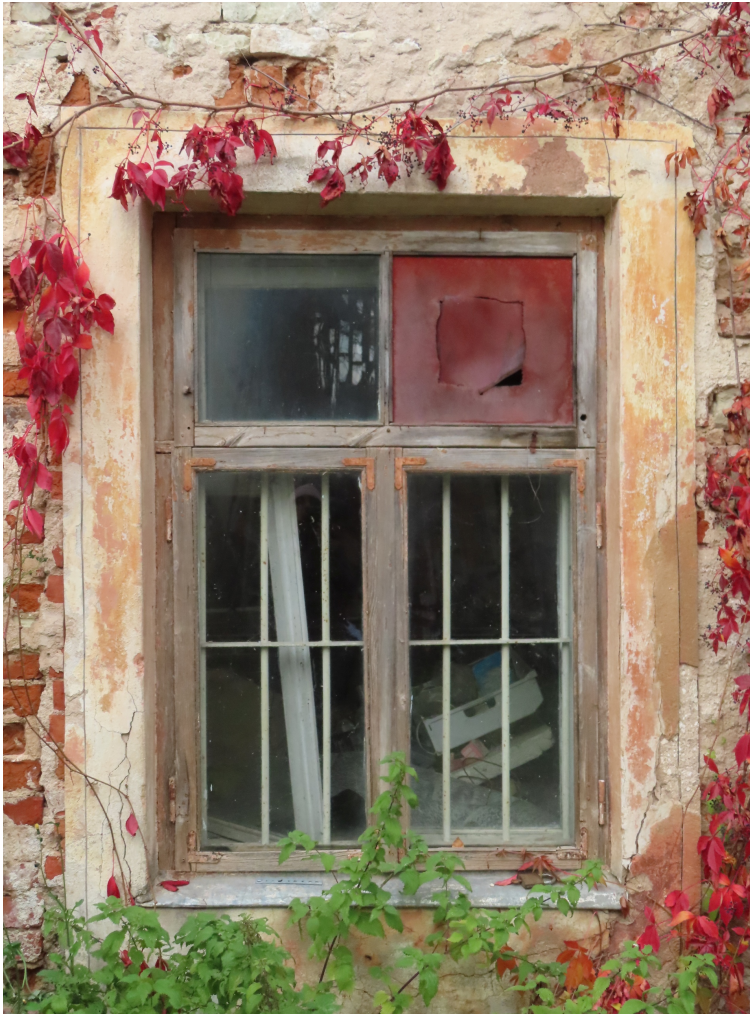
Kuldigas\_1\_88130040043001  
\_logs4  
1960. - 1970. gadu logs  
vēsturiskā aplođā. Izmantoti  
vēsturiski stūreņi.
