adrese
Sabile, Kuldīgas iela 3

kadastrs	88130040002001
reģistrators	Daiga Lēvalde / Zanda Bikše
datums	22.10.2025.

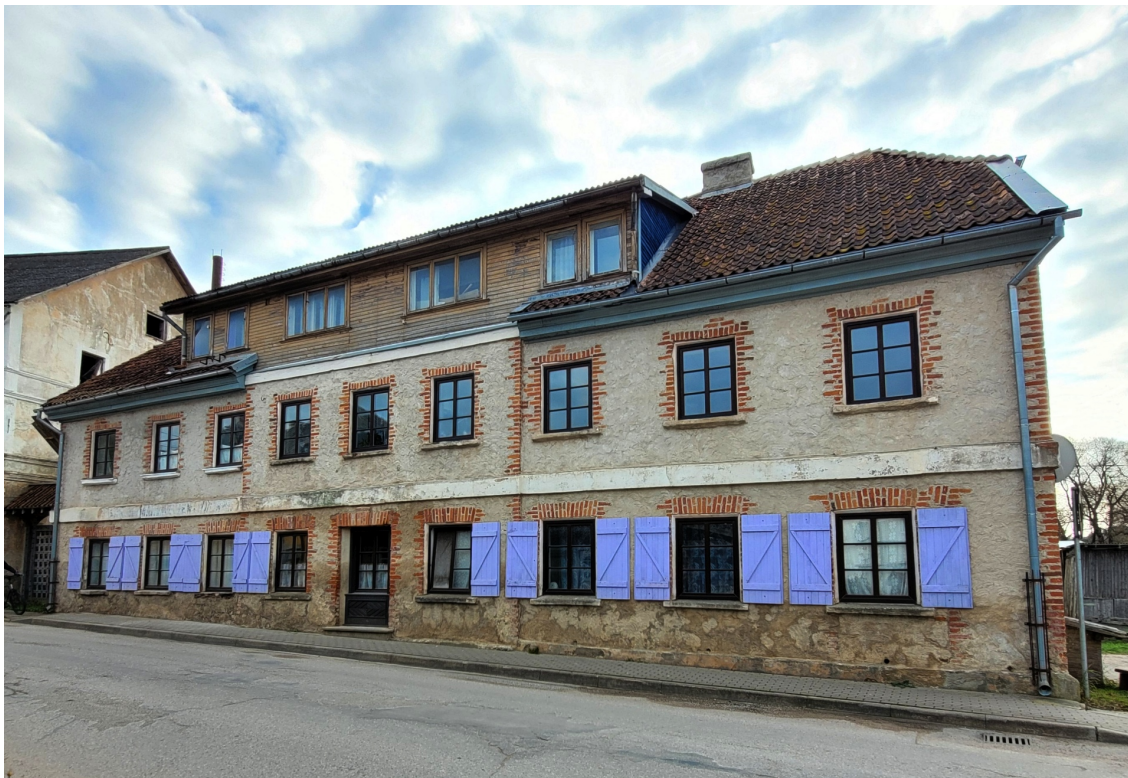
Kuldigas_3_88130040002001_fasade1
Skats uz ēku no ziemeļrietumiem. Jumta logu izbūve sākotnēja mezonīna vietā –
1970.gadi. Koka vairogi – slēgu butaforija.
Fasāžu apmetums jauns, neatbilstošs vēsturiskam.

vēlamā rīcība ēkas vēsturiskā tēla atjaunošanai
Atjaunot apmetuma gludo faktūru, ieskaitot ailu malās sekundāri atsegto ķieģeļu mūrējumu, likvidēt butaforiskos slēģus un atjaunot funkcionālus, veramus slēģus 1.stāva ailām

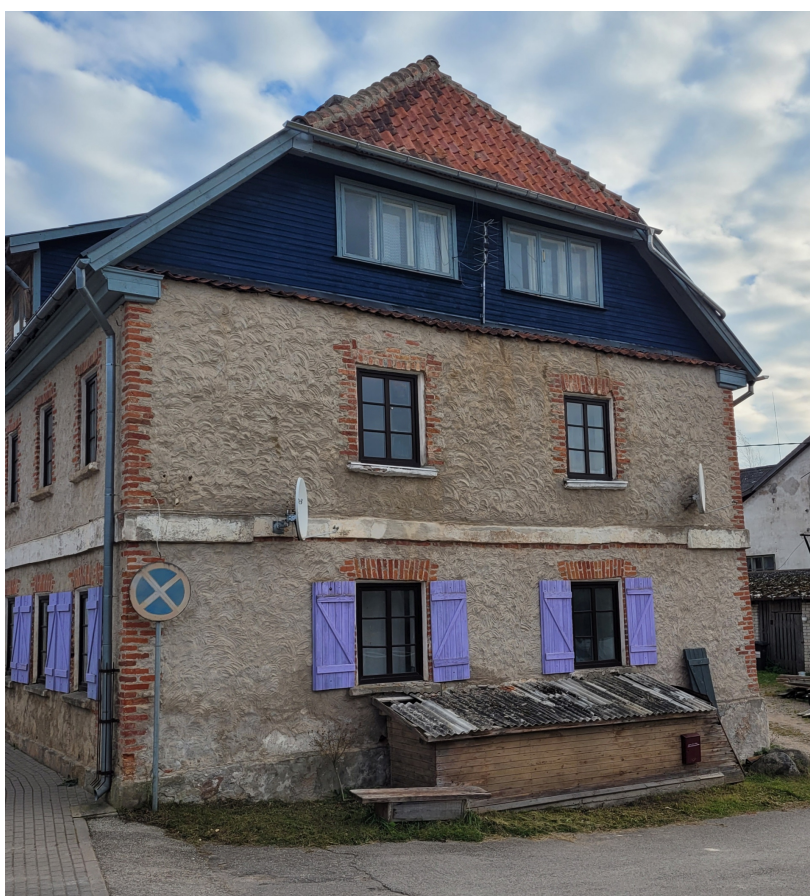
Kuldigas_3_88130040002001_fasade2
Skats uz ēku no dienvidrietumiem. Pārbūvēts zelminis,
apšūts ar dēļiem (vēsturiski bijis apmests).

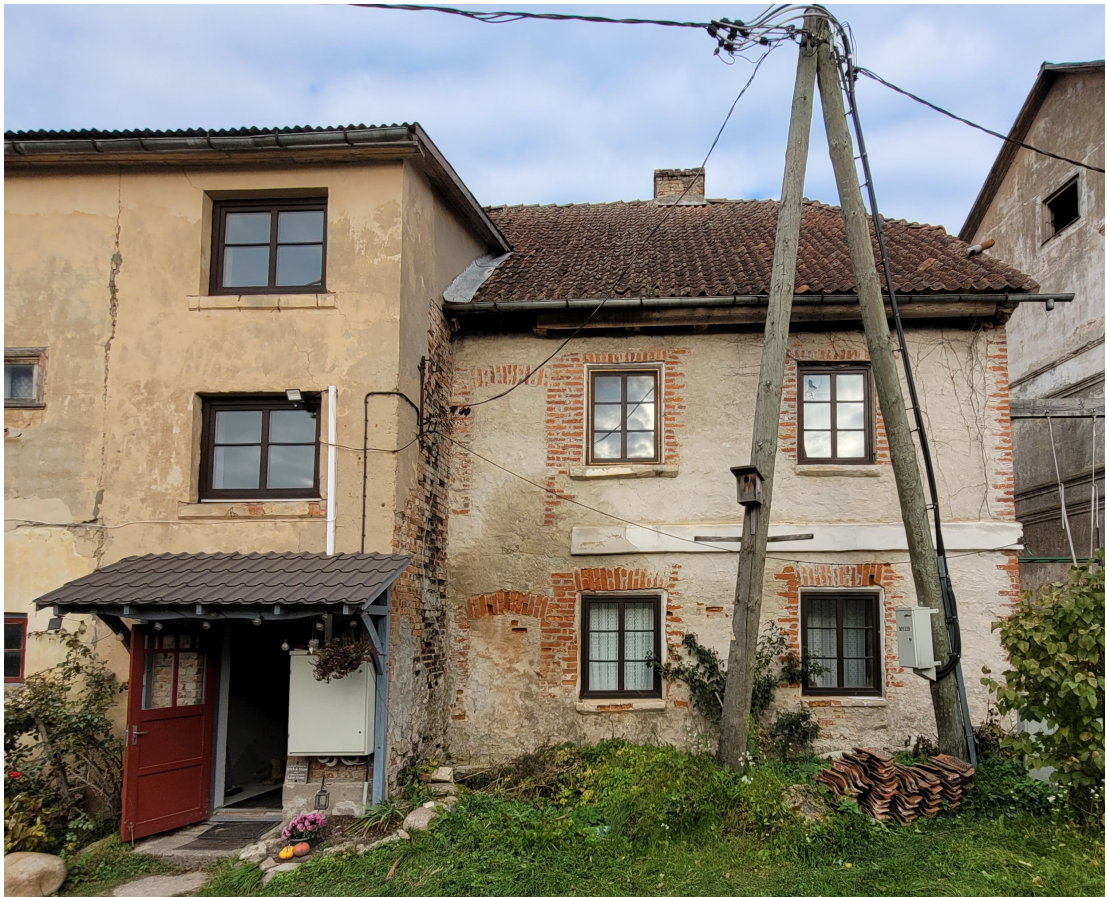
Kuldigas_3_88130040002001_fasade5
Dienvidaustrumu fasādes ziemeļaustrumu puse. Fasādē saglabājušās liecības par
mainītu ailojumu.

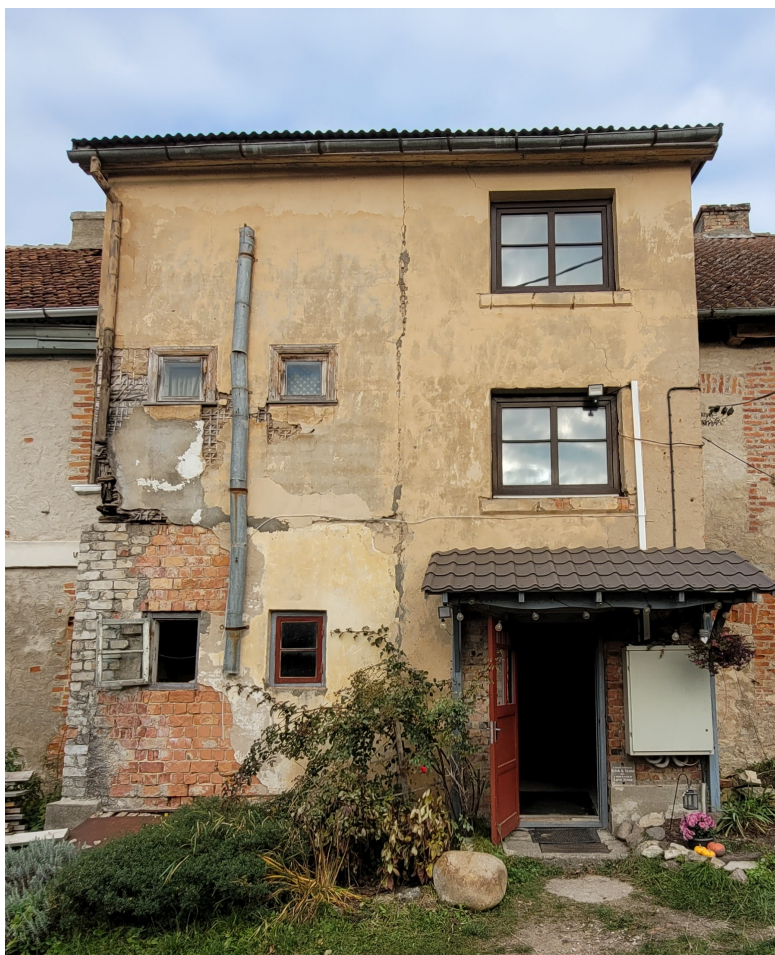
Kuldigas_3_88130040002001
1_fasade6
Skats uz piebūvi pagalma
fasādē. Piebūve esošajā
veidolā – 1970.gadi (celta 2
etapos).

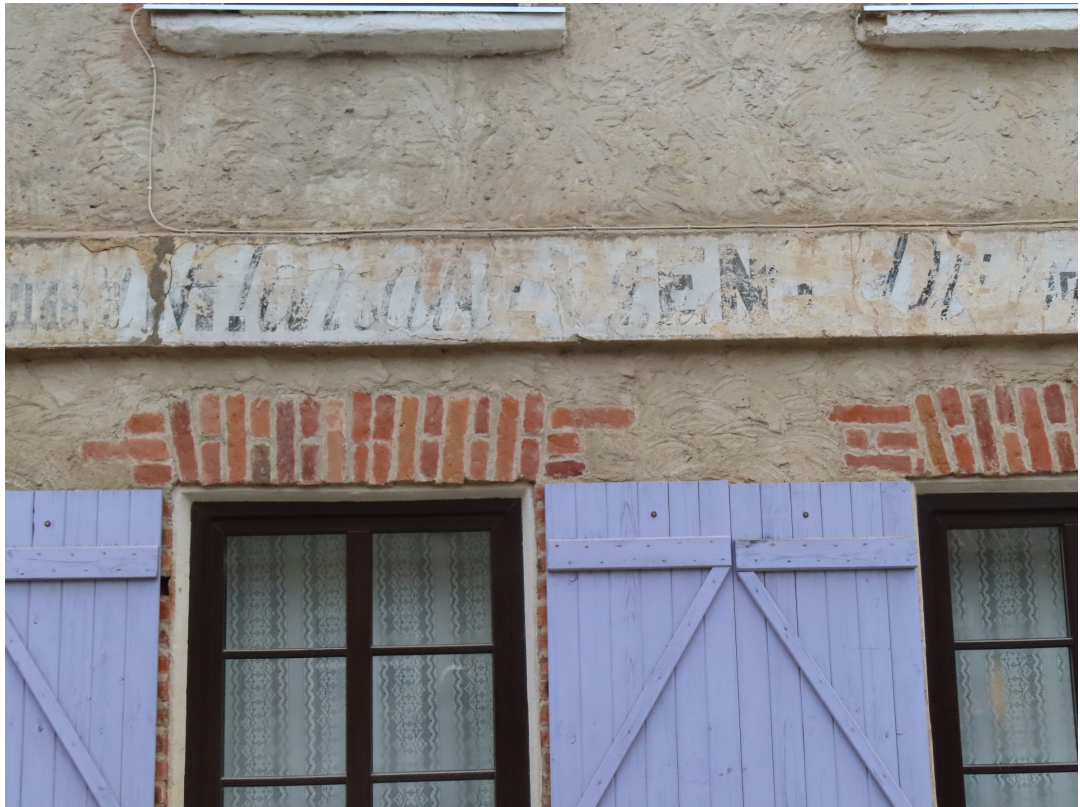
piezīmes
Uz starpdzegas konstatējami vēsturiski reklāmas uzraksti. Pārējai ēkai vēsturiskais apmetums nav saglabājies (izņemot hronoloģiski jaunāko pagalma piebūvi), krāsojuma apsekojums nav veikts.

Kuldigas_3_88130040002001_fragments1
Vēsturiski reklāmas uzraksti Kuldīgas ielas fasādes starpdzegā.

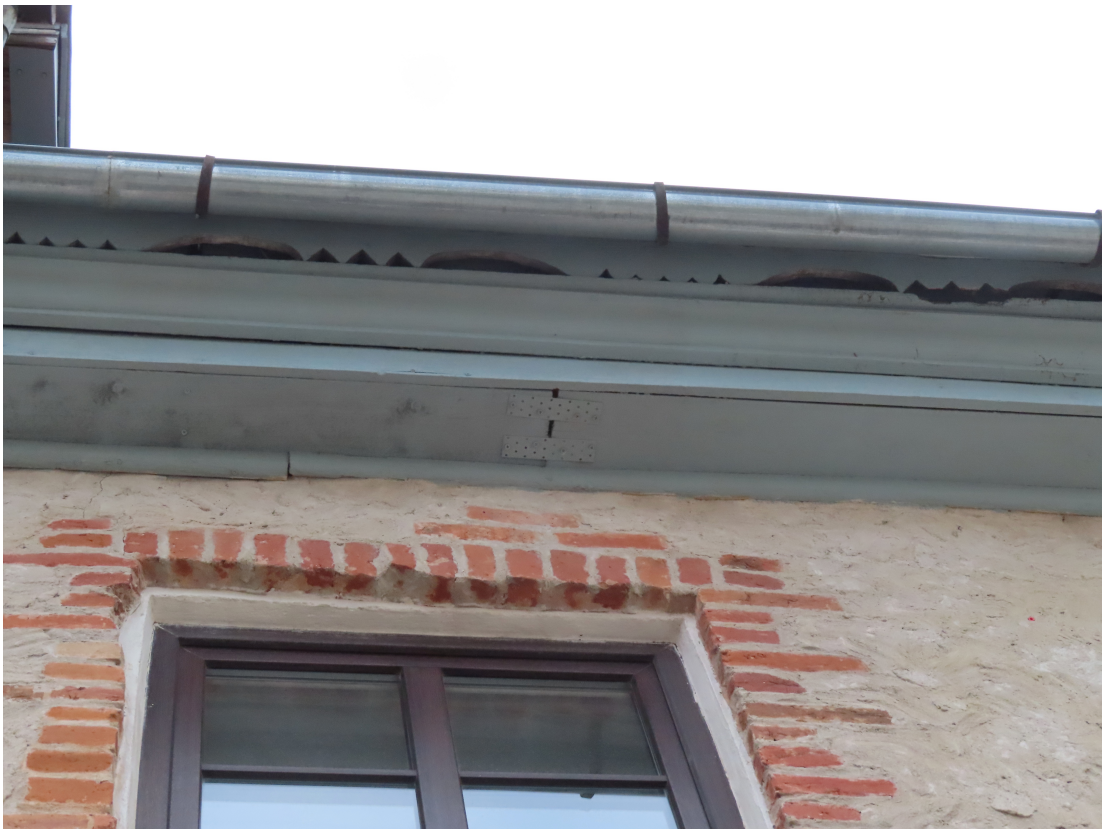
Kuldigas_3_88130040002001_dzega1
Sākotnēja dzega, remontēta. Saglabājies robdēlis.
