Sabile, Kuldīgas iela 8/10

kadastrs	88130020151001
reģistrators	Daiga Lēvalde / Zanda Bikše
datums	22.10.2025.

**FASĀŽU KRĀSOJUMA
INVENTARIZĀCIJA**

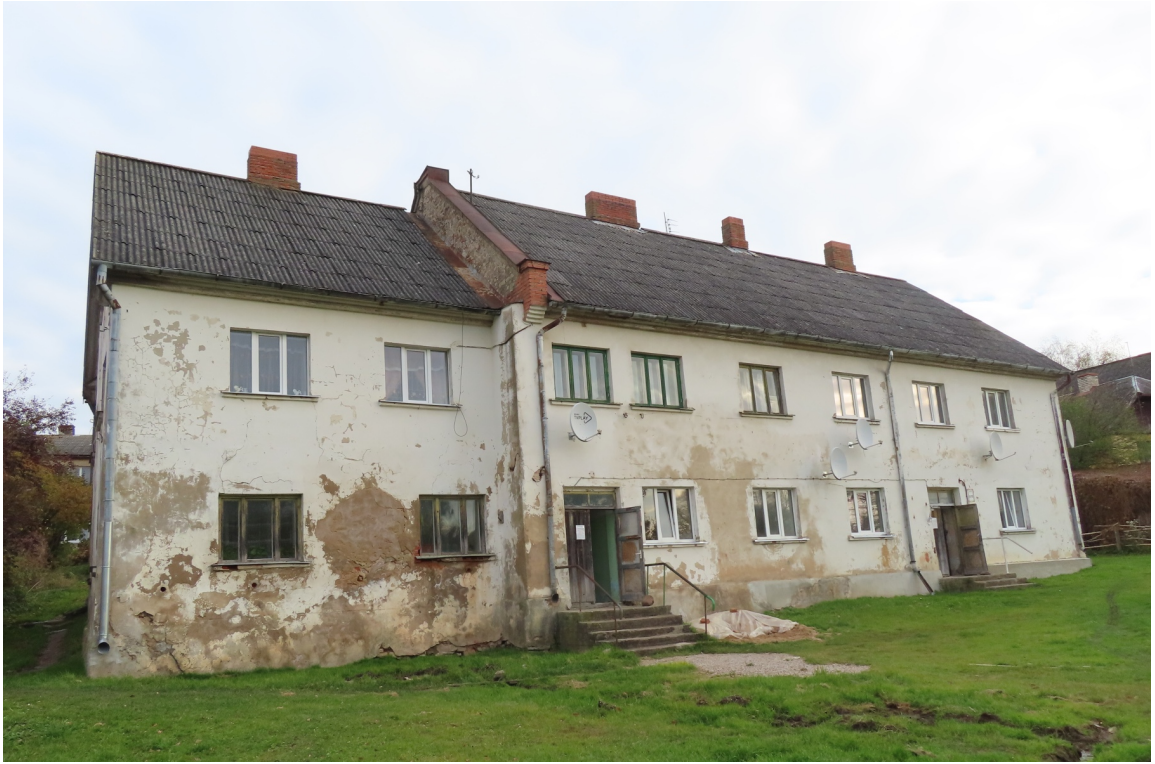
Kuldigas_8_10_88130020151001_fasade1
Skats uz ēku no dienvidrietumiem. Pārbūvēta pēc 1915.g. - 1920./30.gadi un kapitāli remontēta 1960.,70.gados.

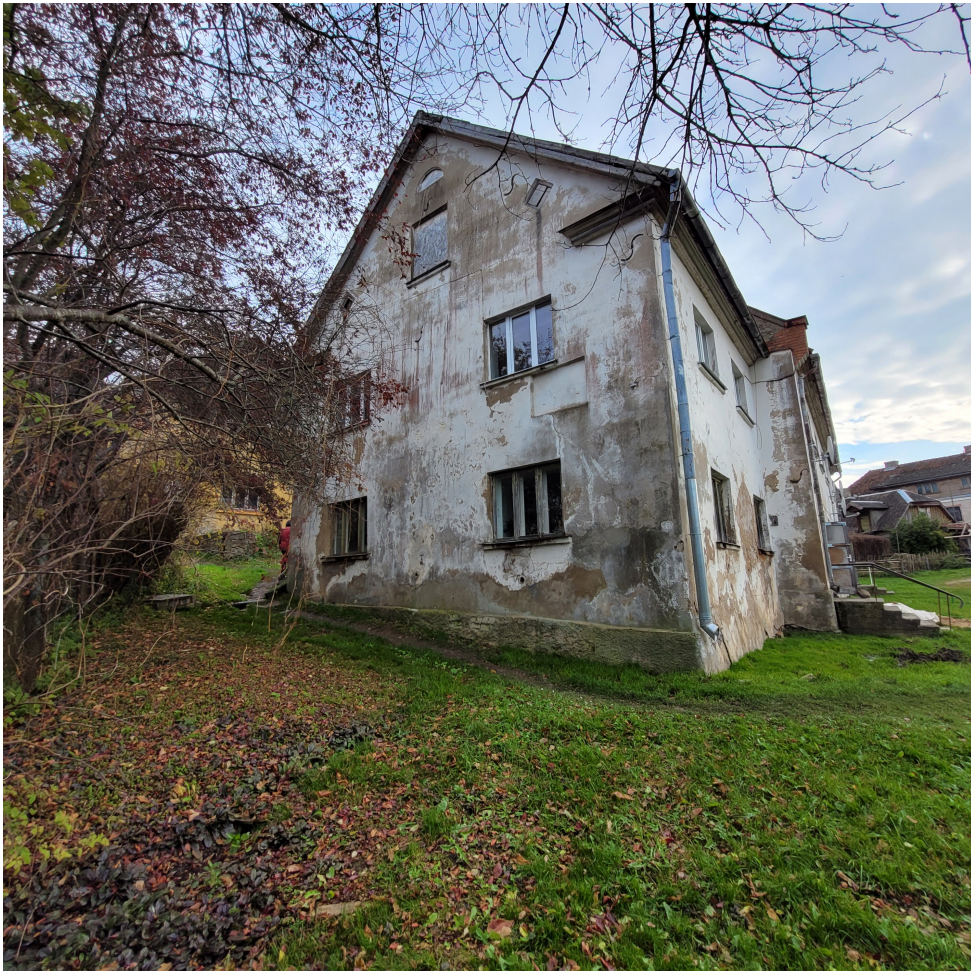
Kuldigas_8_10_88130020151001_fasade2
Skats uz ēku no rietumiem.

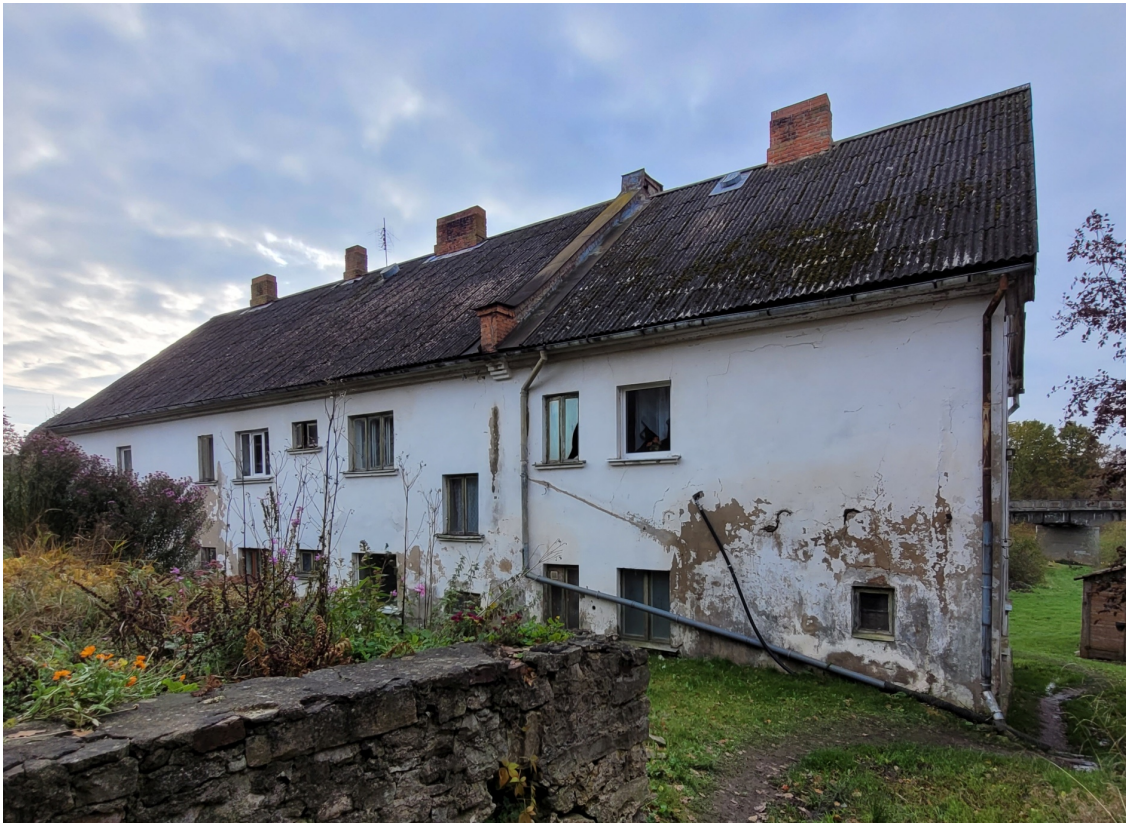
Kuldigas_8_10_88130020151001_fasade3
Skats uz ēku no ziemeļiem.

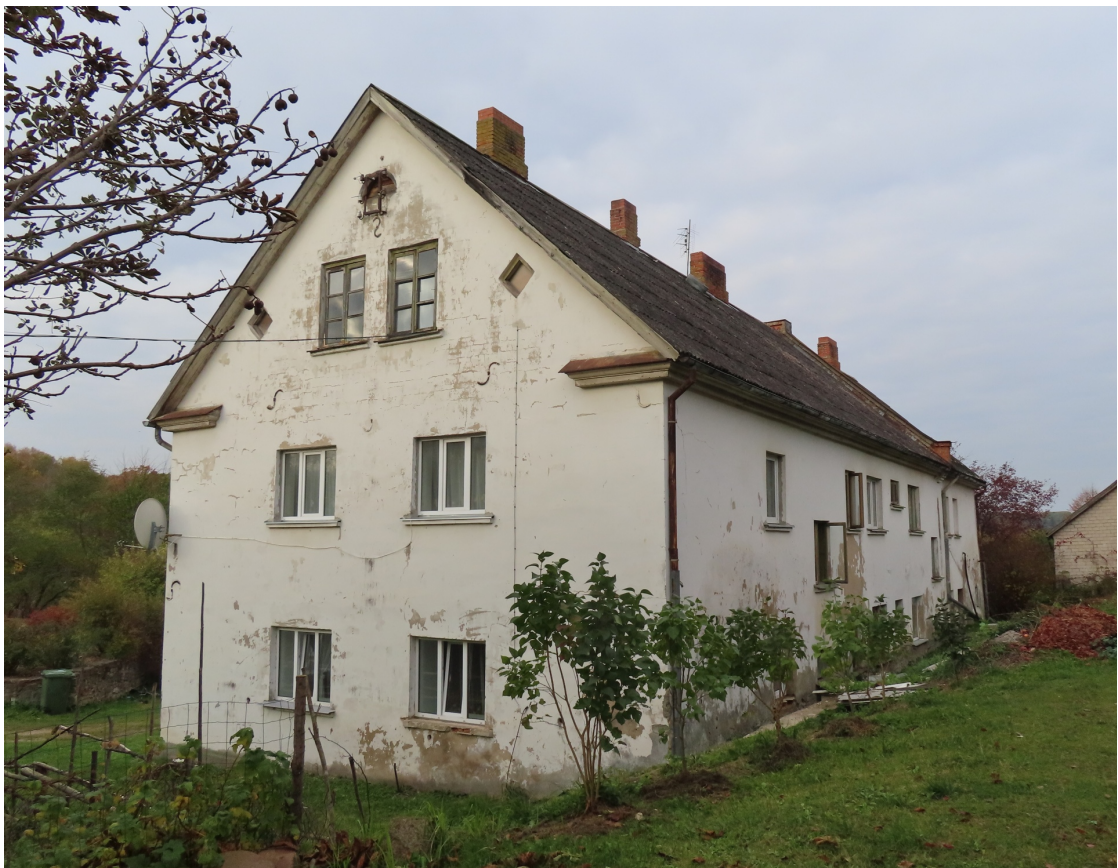
Kuldigas_8_10_88130020151001_fasade4
Skats uz ēku no austrumiem.

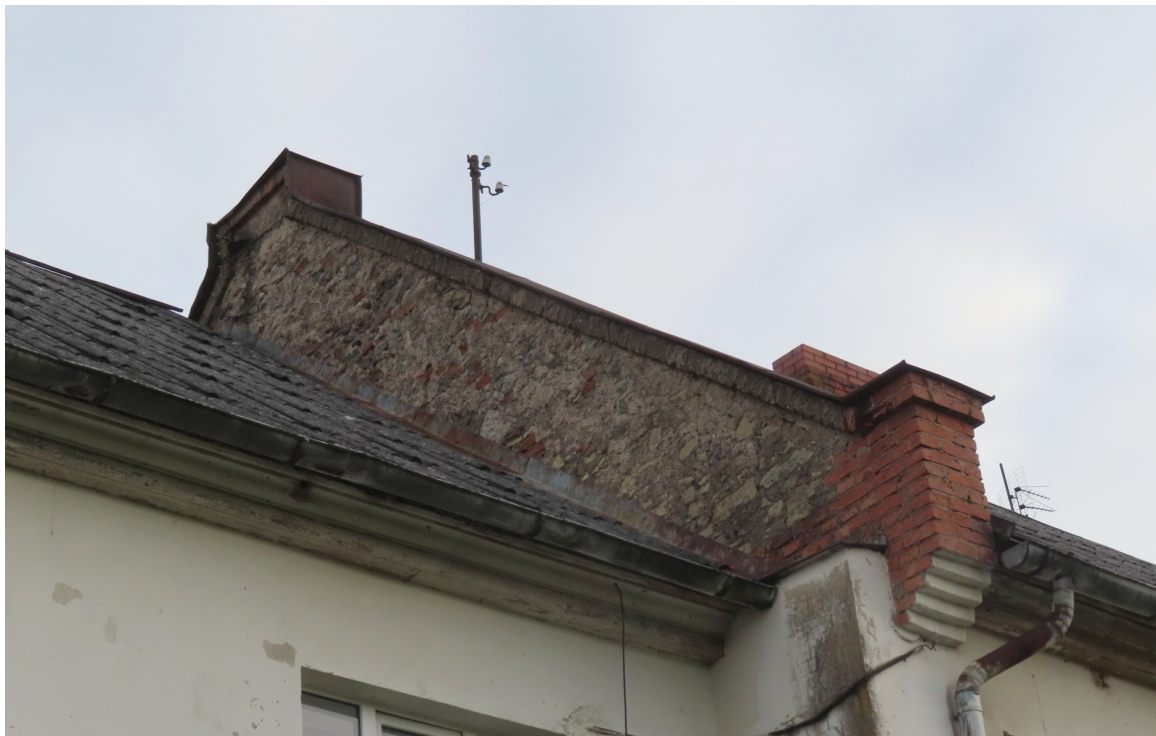
Kuldigas_8_10_88130020151001_fragments1
Skats uz 1915. - 1920./30.gadu zelmini starp apjomiem.

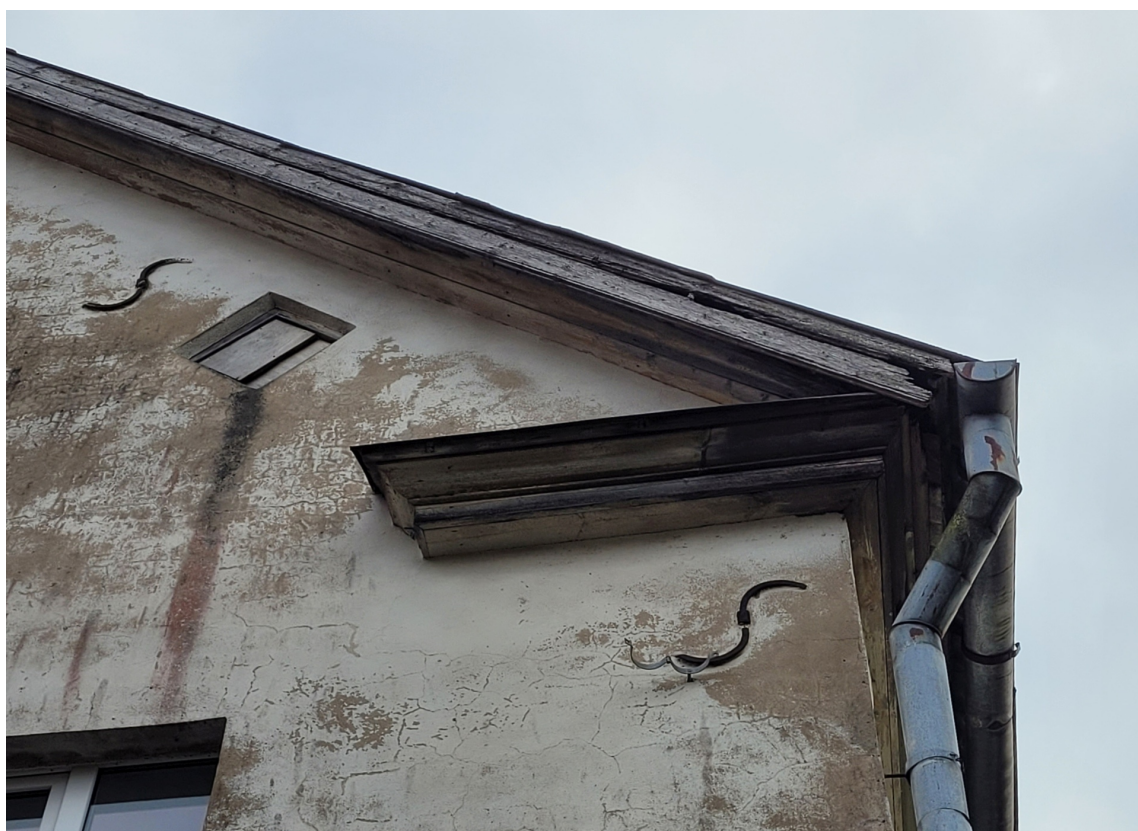
Kuldigas_8_10_88130020151001_dzega1
1915. - 1920./30.gadu koka dzega un metāla enkuri.

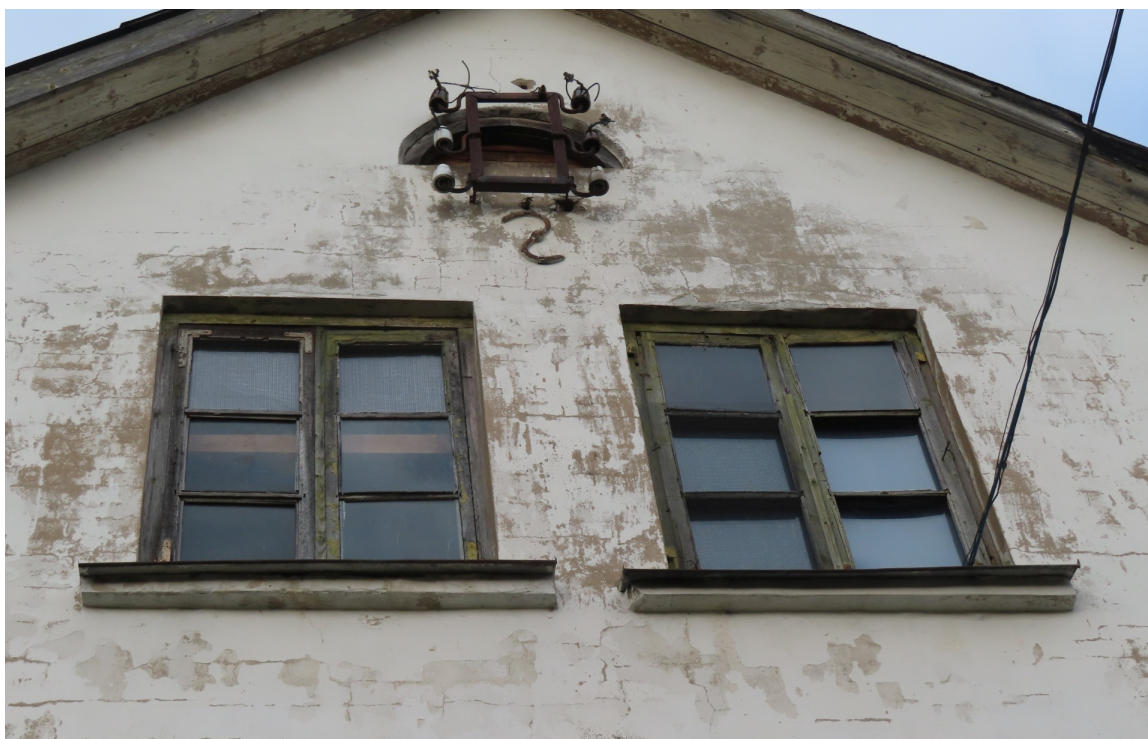
Kuldīgas_8_10_88130020151001_logs1
Vēsturiskie logi ar virām ēkas austrumu fasādes zelminī. 1915. - 1920./30.gadi.
