adrese
Sabile, Pilskalna iela 3

kadastrs	88130010063002
reģistrators	Daiga Lēvalde / Zanda Bikše
datums	21.10.2025.

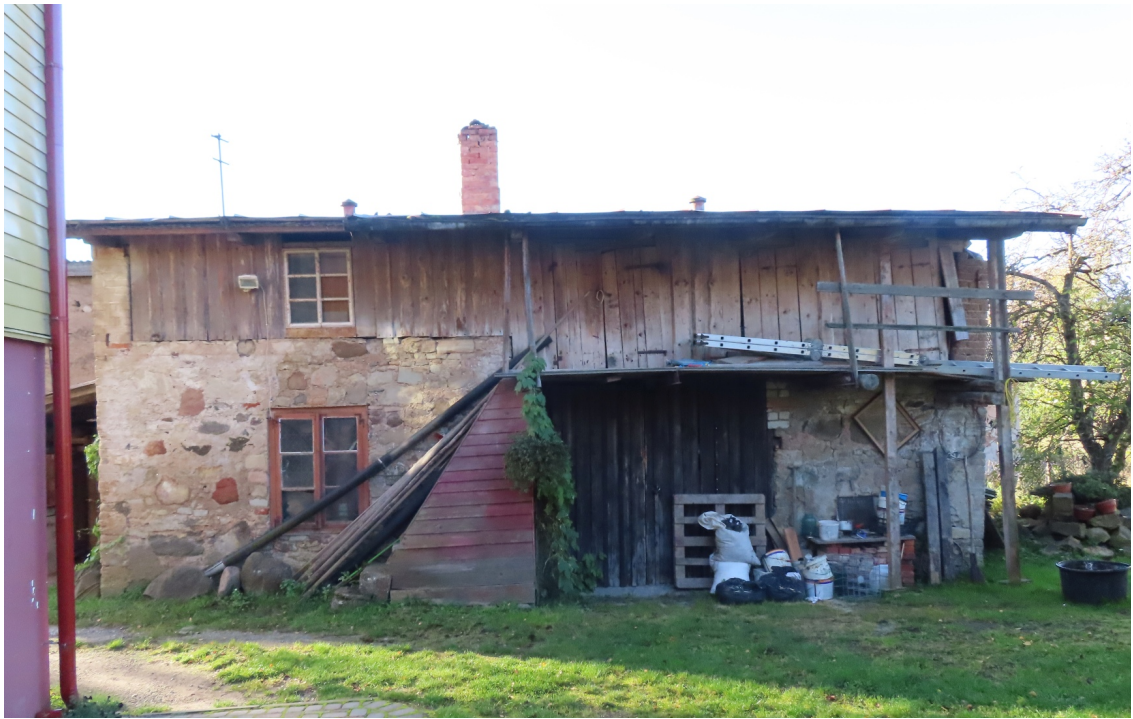
Pilskalna_3_88130010063002_fasade1
Skats uz ēku no ziemeļaustrumiem. 1.stāvs – 19.gs. beigas – 20.gs. sākums. Ēka paaugstināta 1920.-1930.gados.

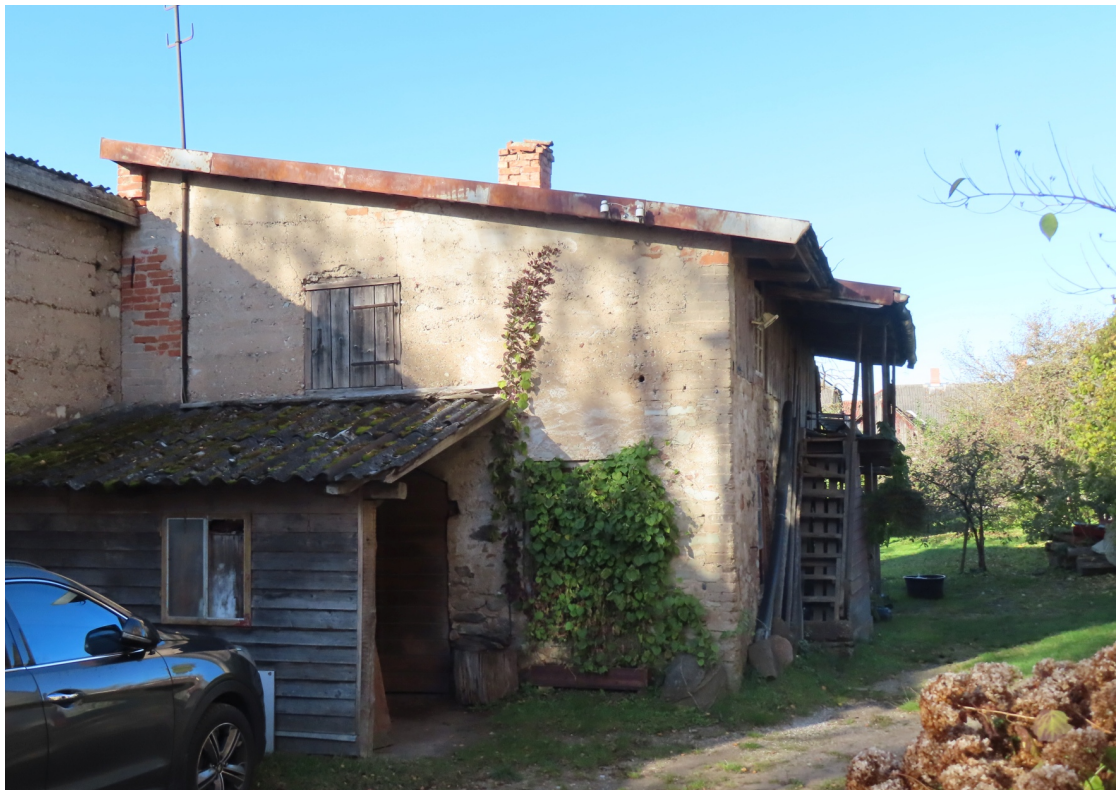
Pilskalna_3_88130010063002_fasade2
Skats uz ēku no dienvidaustrumiem.

vēlamā rīcība ēkas vēsturiskā tēla atjaunošanai
demontēt koka nojumi pie ēkas DA fasādes, eksponējot vēsturiskos vārtus, skursteņa pārmūrēšana

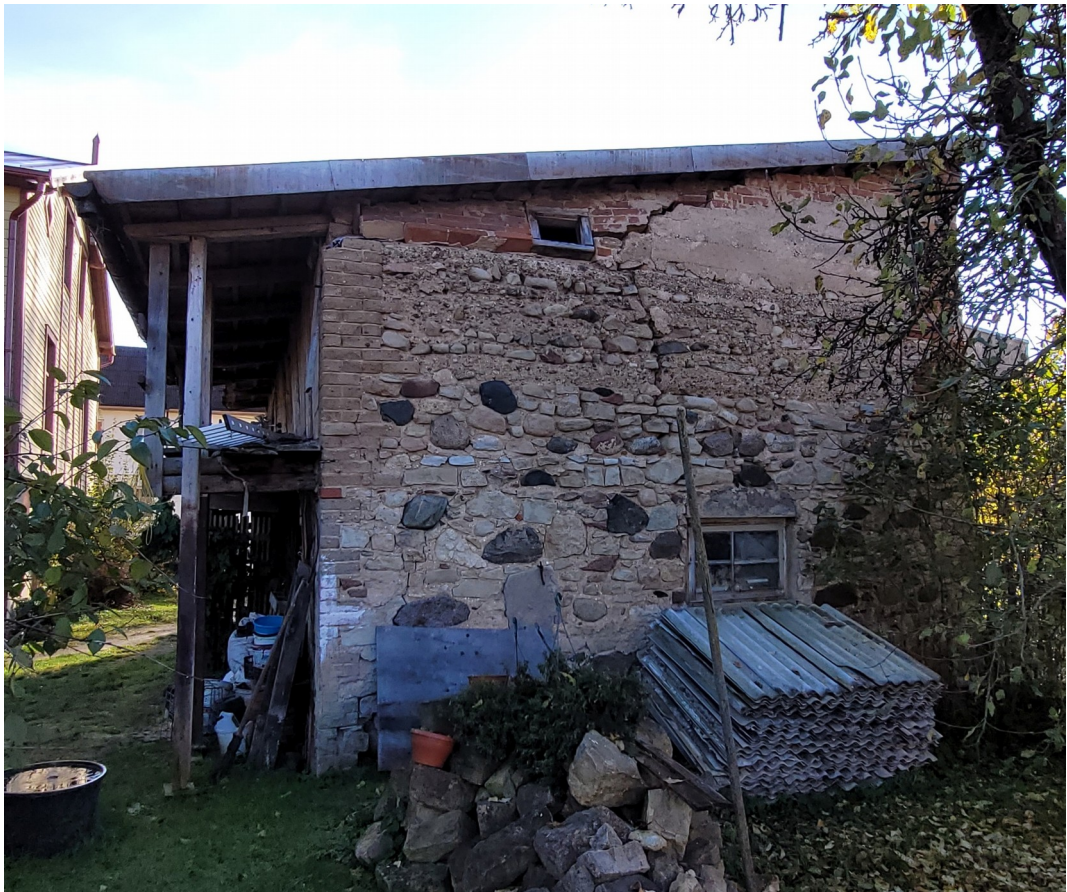
Pilskalna_3_88130010063002_fasade3
Skats uz ēku no ziemeļrietumiem.

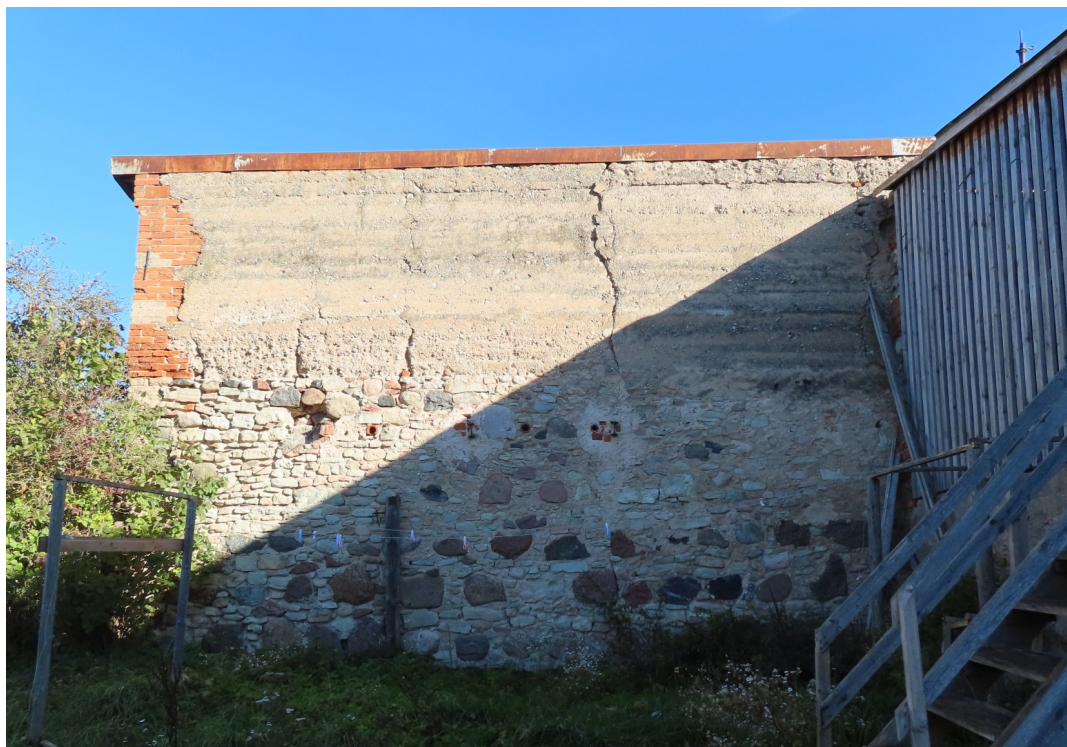
Pilskalna_3_88130010063002_fasade4
Skats uz ēku no dienvidrietumiem. 1.stāvs – 19.gs. beigas – 20.gs. sākums. Ēka paaugstināta 1920.-1930.gados (betonētā daļa).

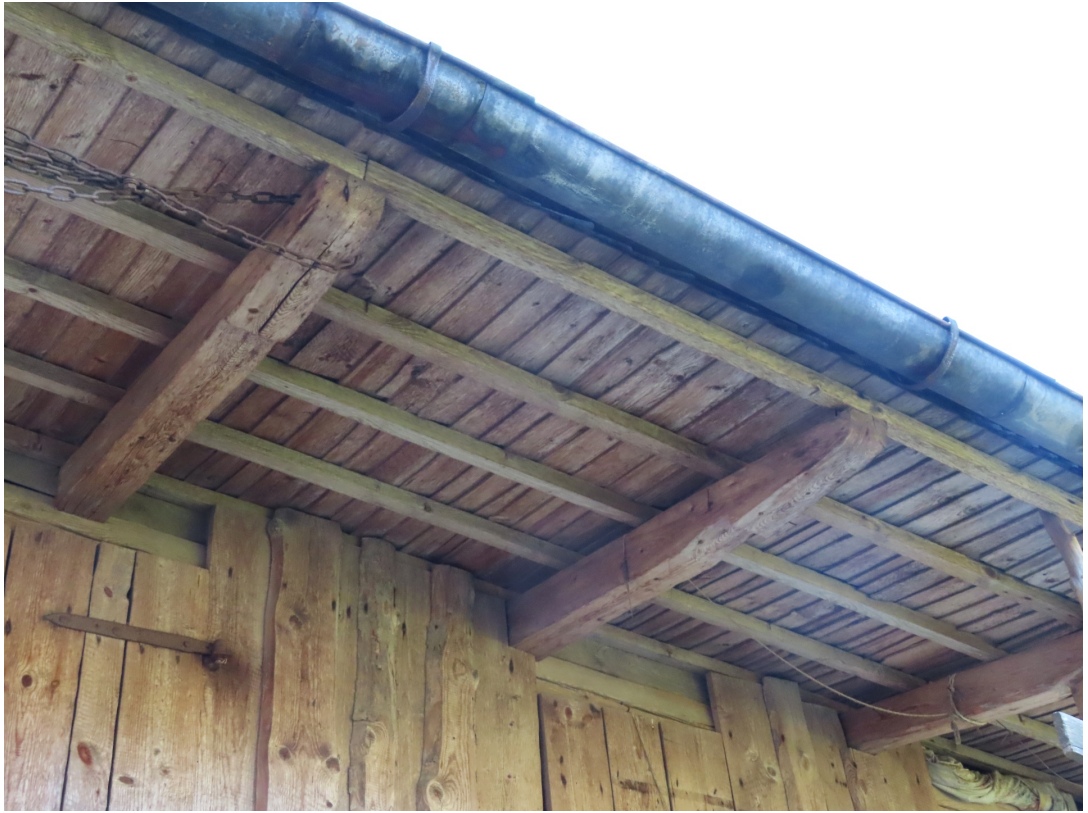
Pilskalna_3_88130010063002_fragments1
Skats uz ēkas jumta pārkari. 1920.- 1930. gadi.

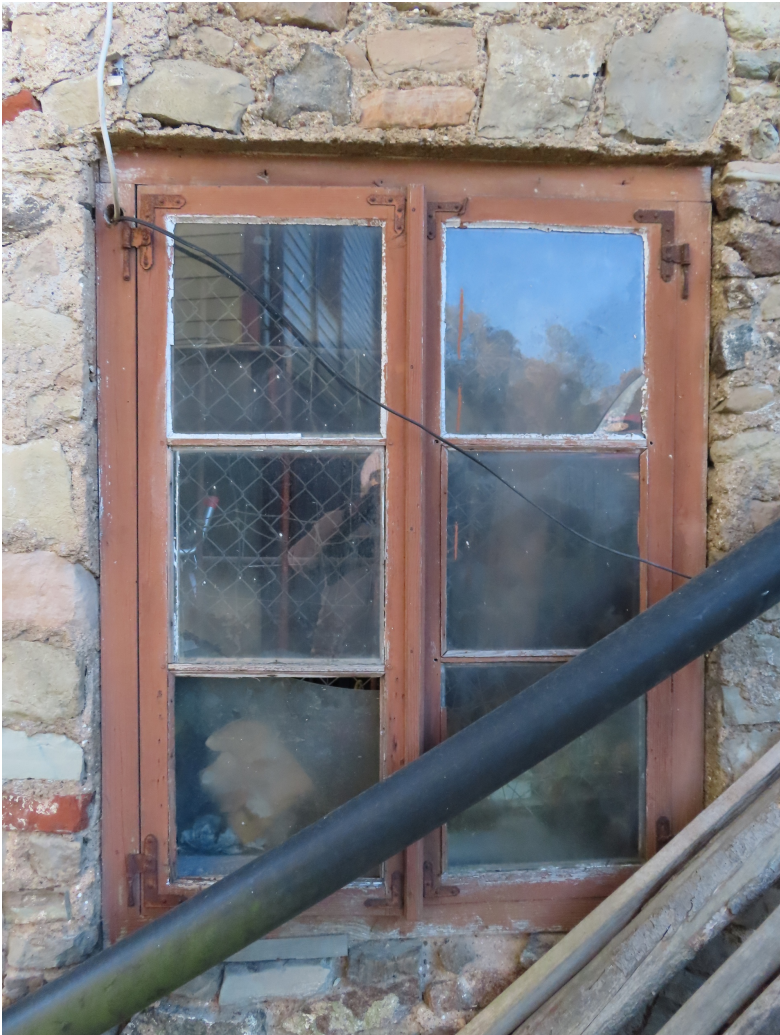
Pilskalna_3_88130010063
002_logs1
Sākotnējs logs ar
aprīkojumu. 19.gs. beigas
– 20.gs. sākums.

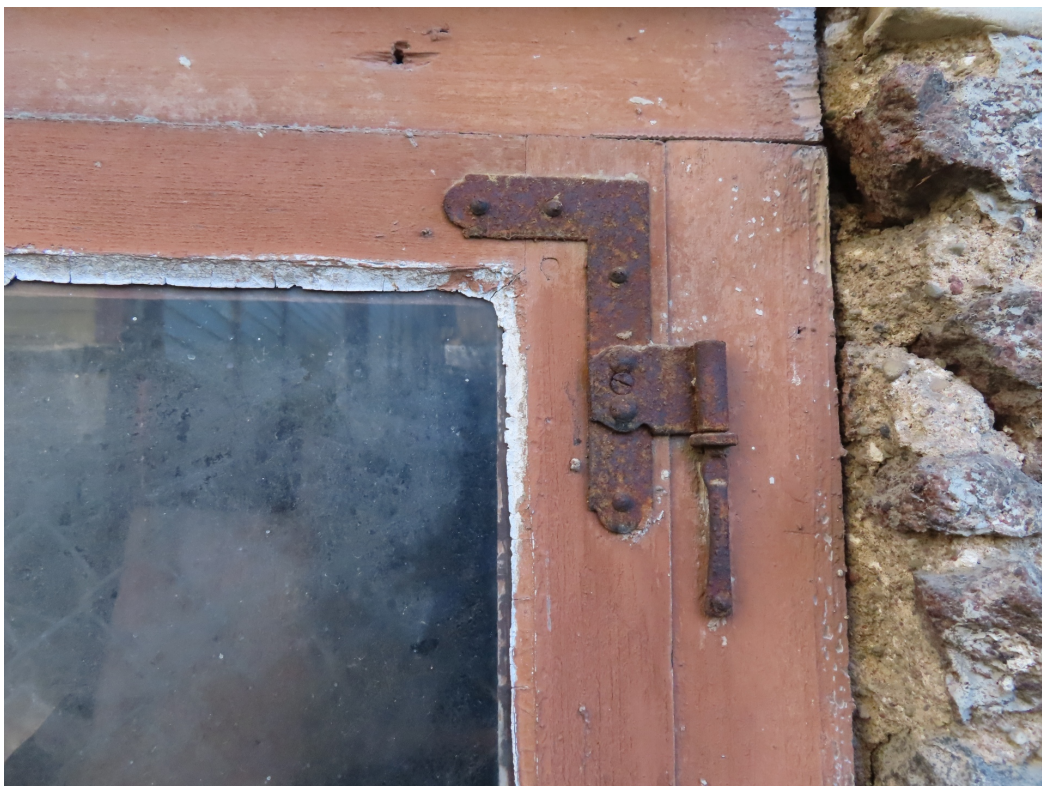
Pilskalna_3_88130010063002_logs2
Sākotnēja logs vira. 19.gs. beigas – 20.gs. sākums.

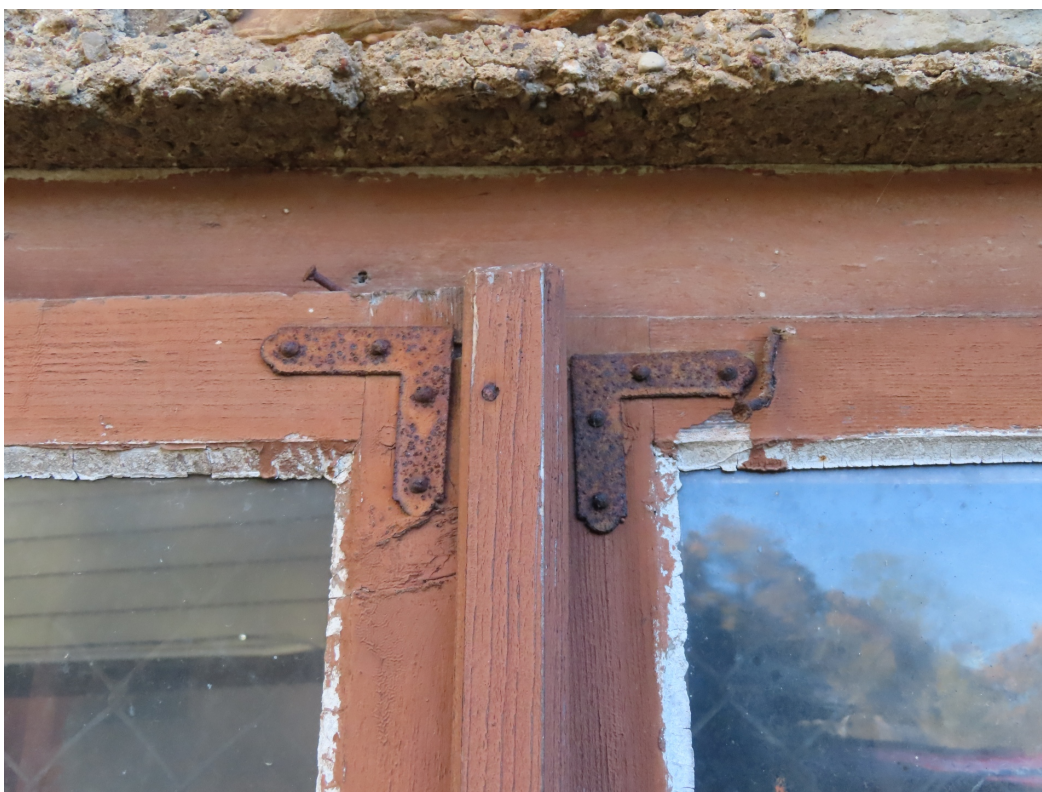
Pilskalna_3_88130010063002_logs3
Sākotnēji loga stūreņi. 19.gs. beigas – 20.gs. sākums.

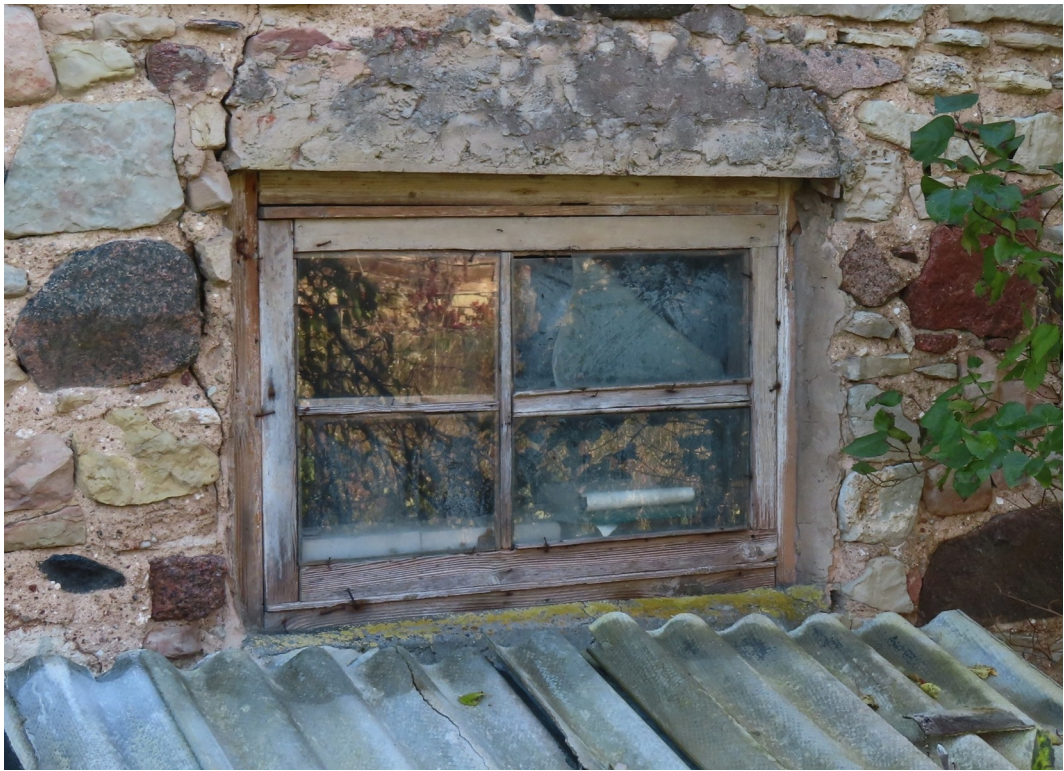
Pilskalna_3_88130010063002_logs4
1920. - 1930.gadu logs.

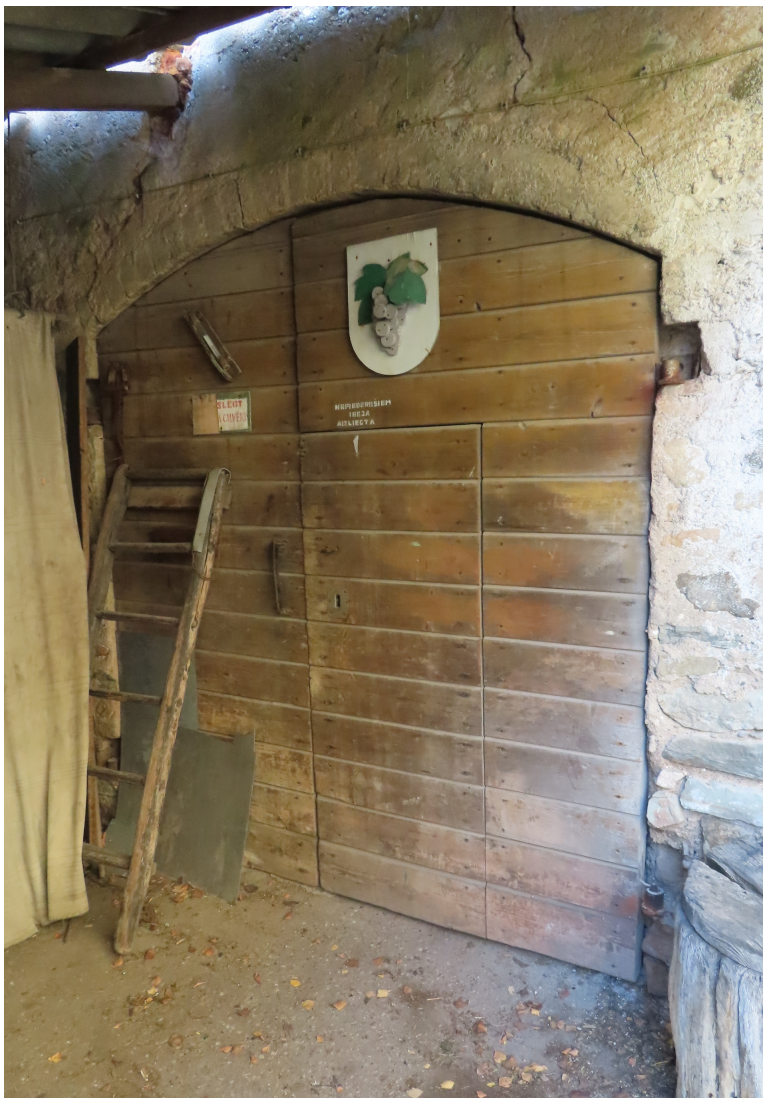
Pilskalna_3_8813001006
3002_durvis1
1920.- 1930.gadu vārti
ar aprīkojumu.

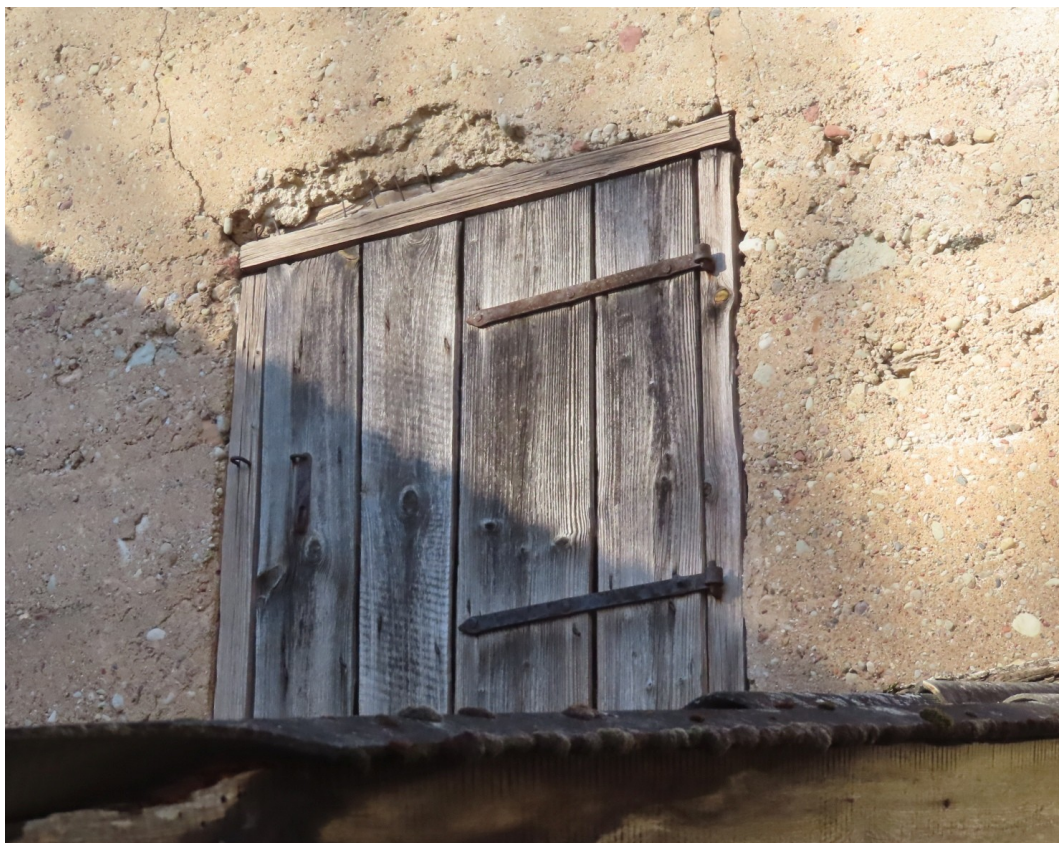
Pilskalna_3_88130010063002_durvis2
1920.- 1930.gadu slēģis ar aprīkojumu.

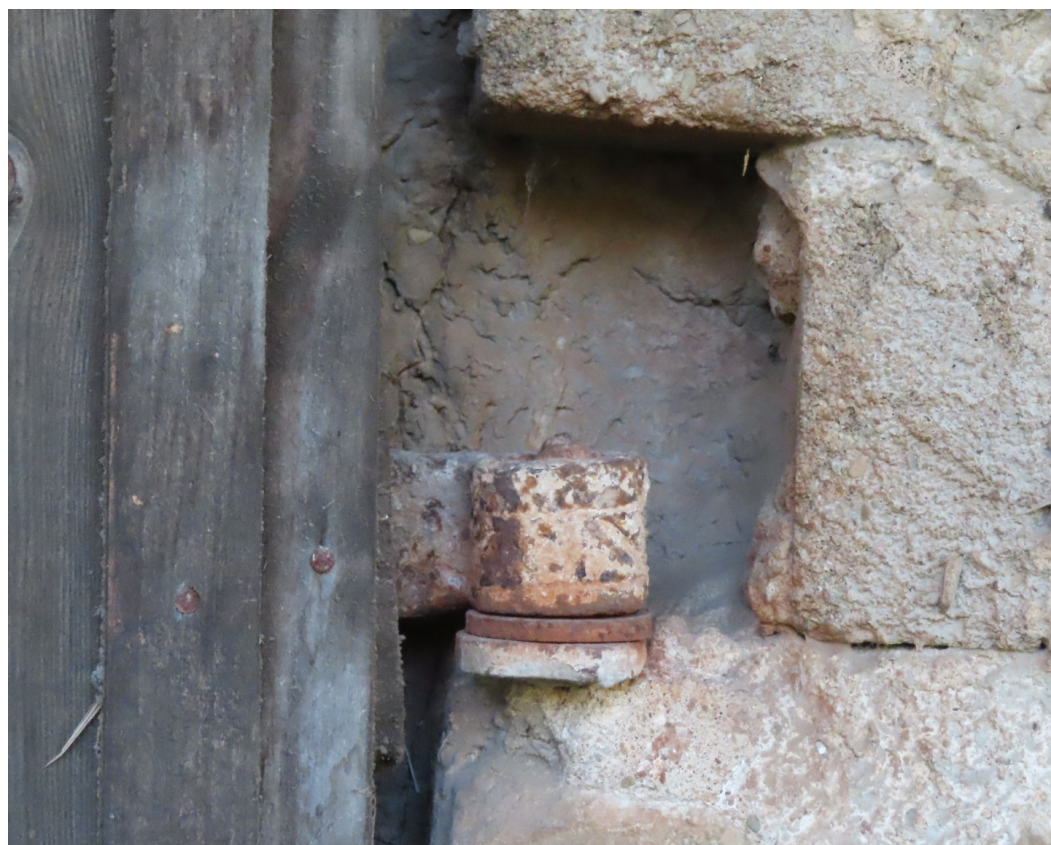
Pilskalna_3_88130010063002_durvis3
Atkārtoti izmantota vēsturiska lentveida kāša vira.
