adrese
Sabile, Rīgas iela 9

kadastrs	88130010003001
reģistrators	Daiga Lēvalde / Zanda Bikše
datums	21.10.2025.

FASĀŽU KRĀSOJUMA INVENTARIZĀCIJA

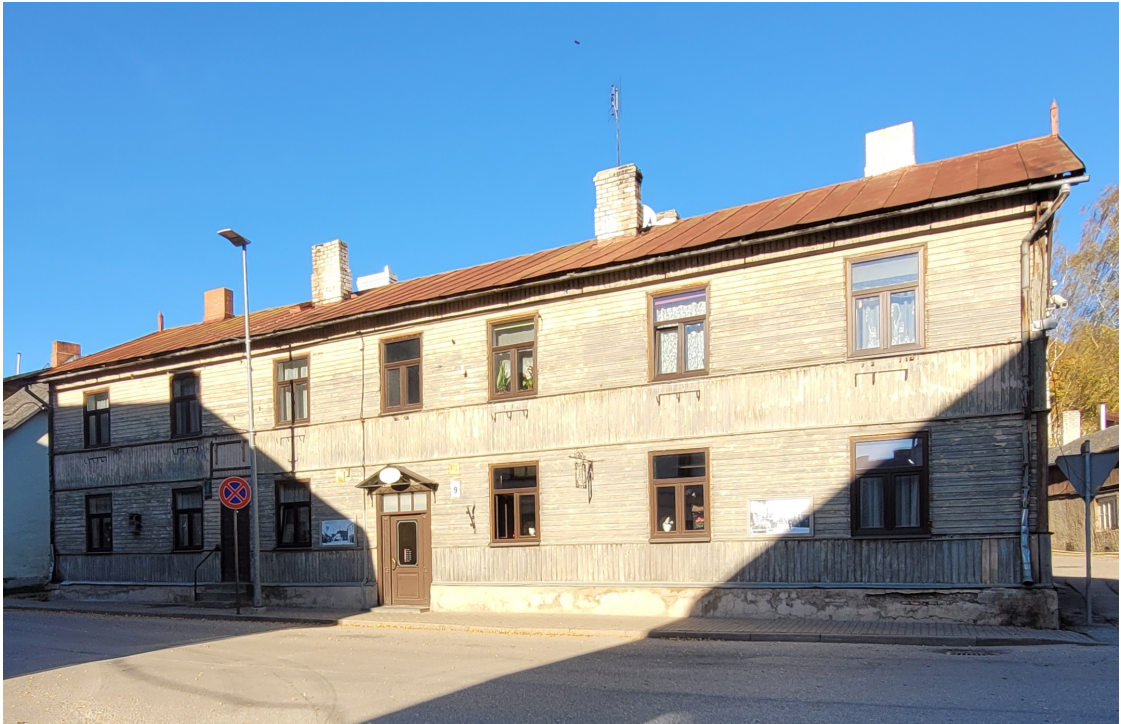
Riigas_9_88130010003001_fasade1
Skats uz ēku no dienvidrietumiem. 2.stāvs – 20.gs. sākums.

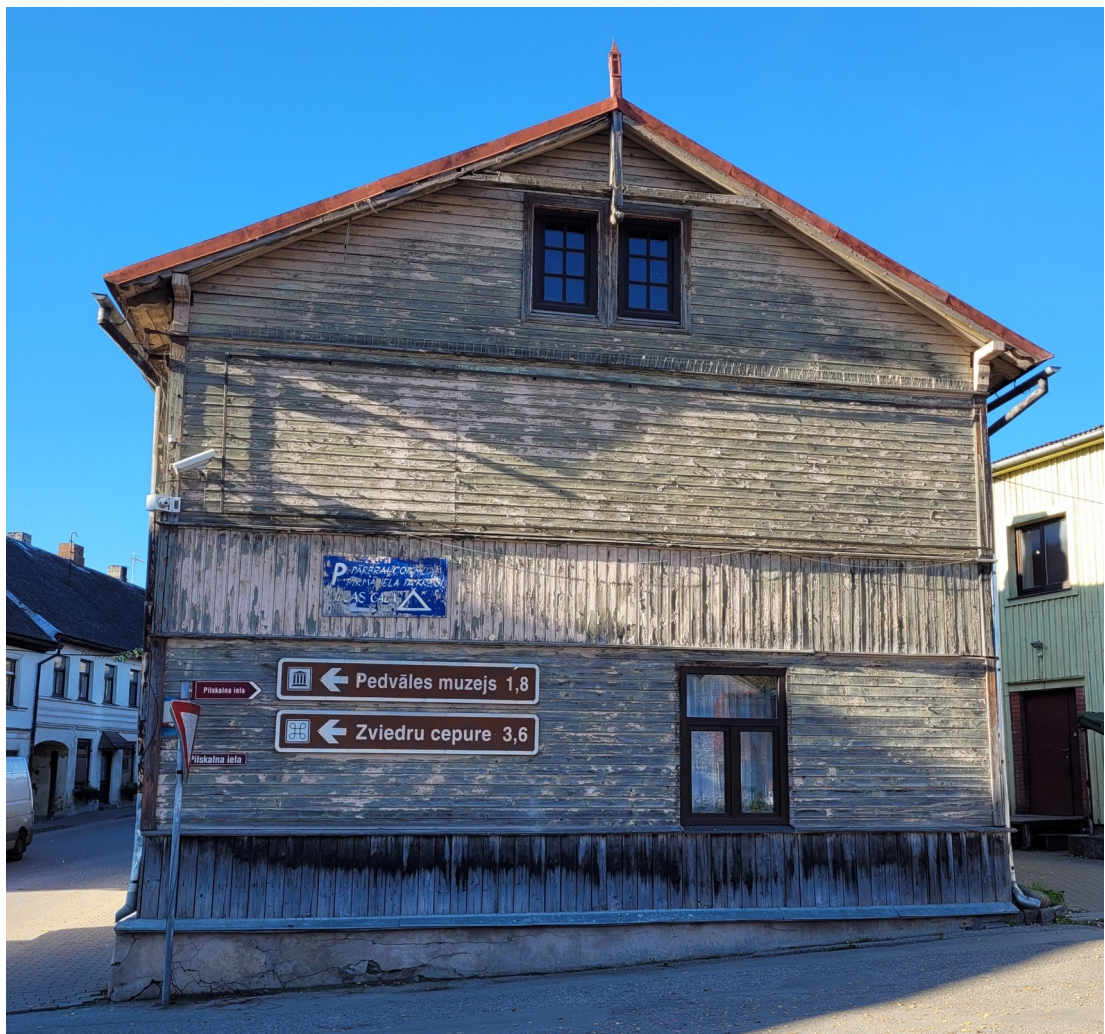
Riigas_9_88130010003001_fasade2
Skats uz ēku no dienvidaustrumiem (fasāde pret Pilskalna ielu).

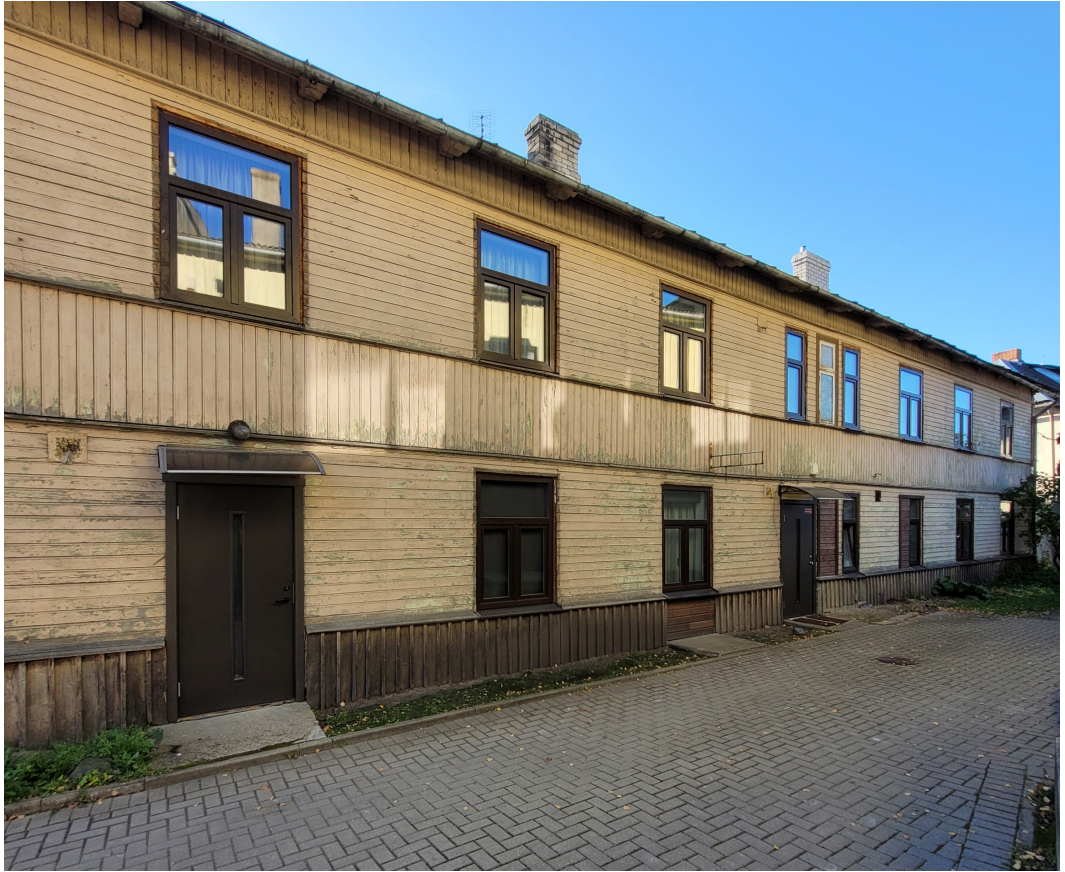
Riigas_9_88130010003001_fasade3
Skats uz ēku no austrumiem.

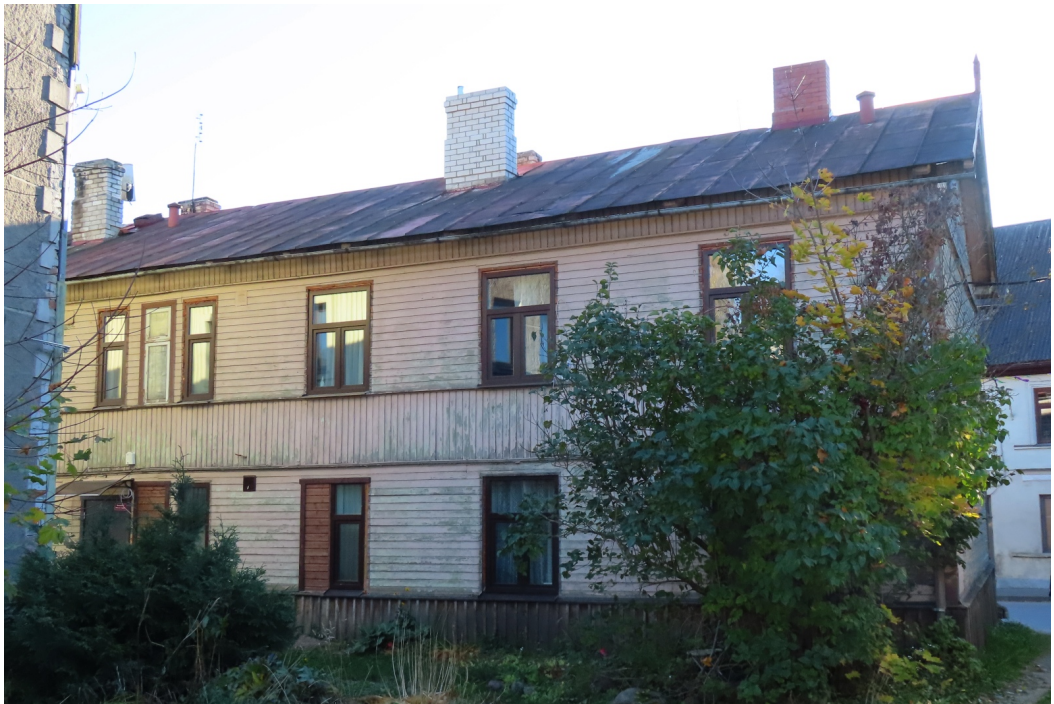
Riigas_9_88130010003001_fasade4
Ēkas ziemeļaustrumu fasādes ziemeļu puse.

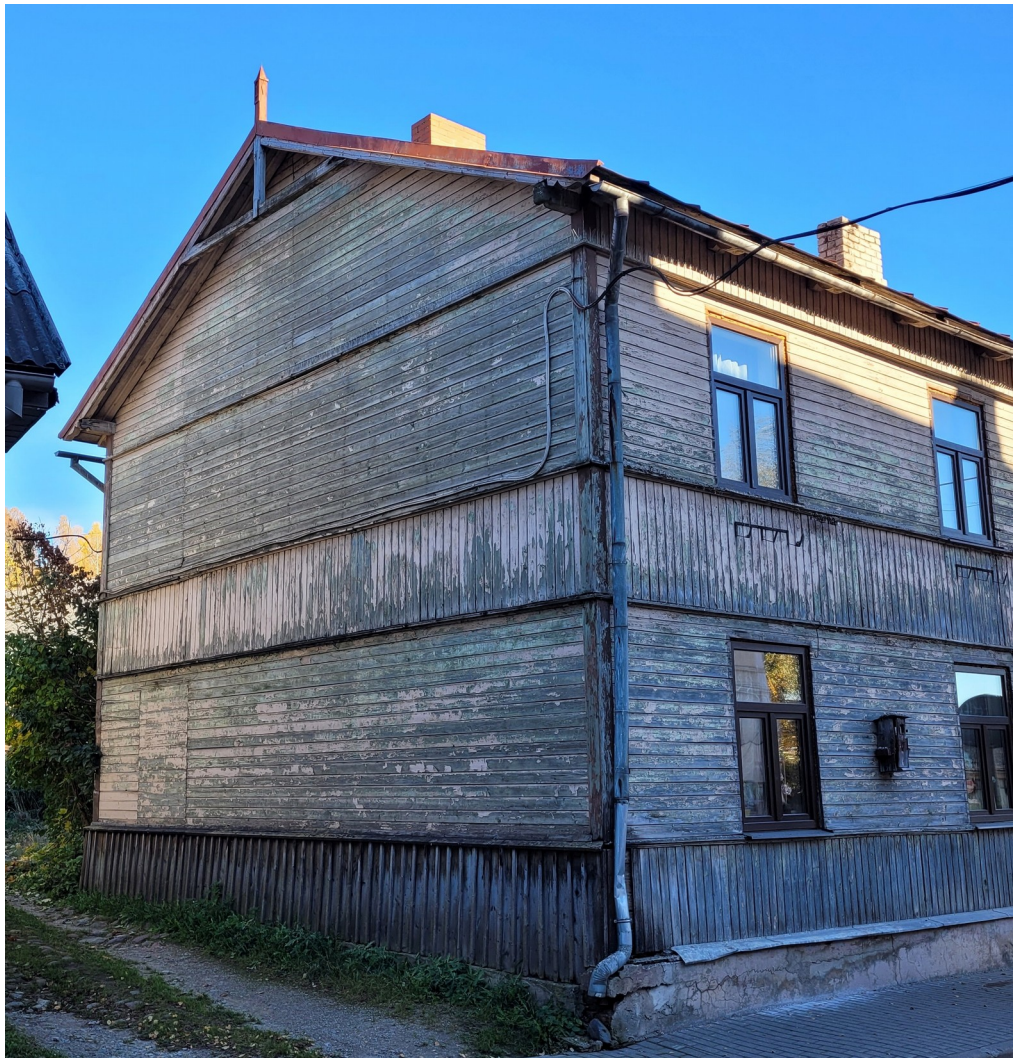
Riigas_9_88130010003001_fasade5
Skats uz ēku no rietumiem.

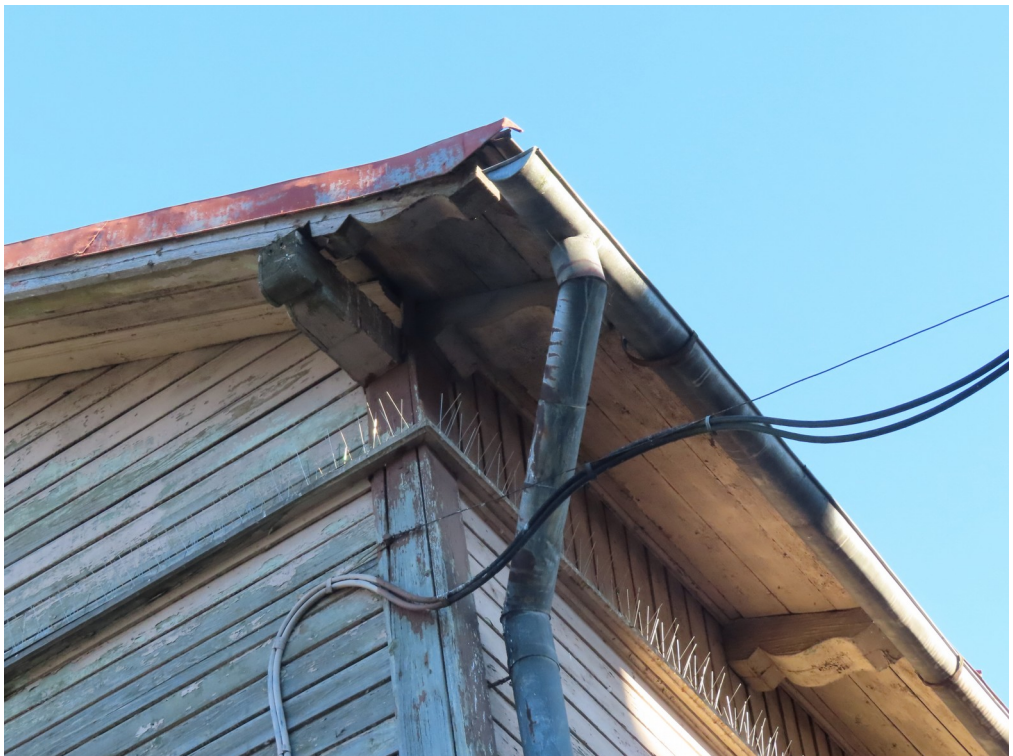
Riigas_9_88130010003001_fragments1
20.gsākuma spāres.

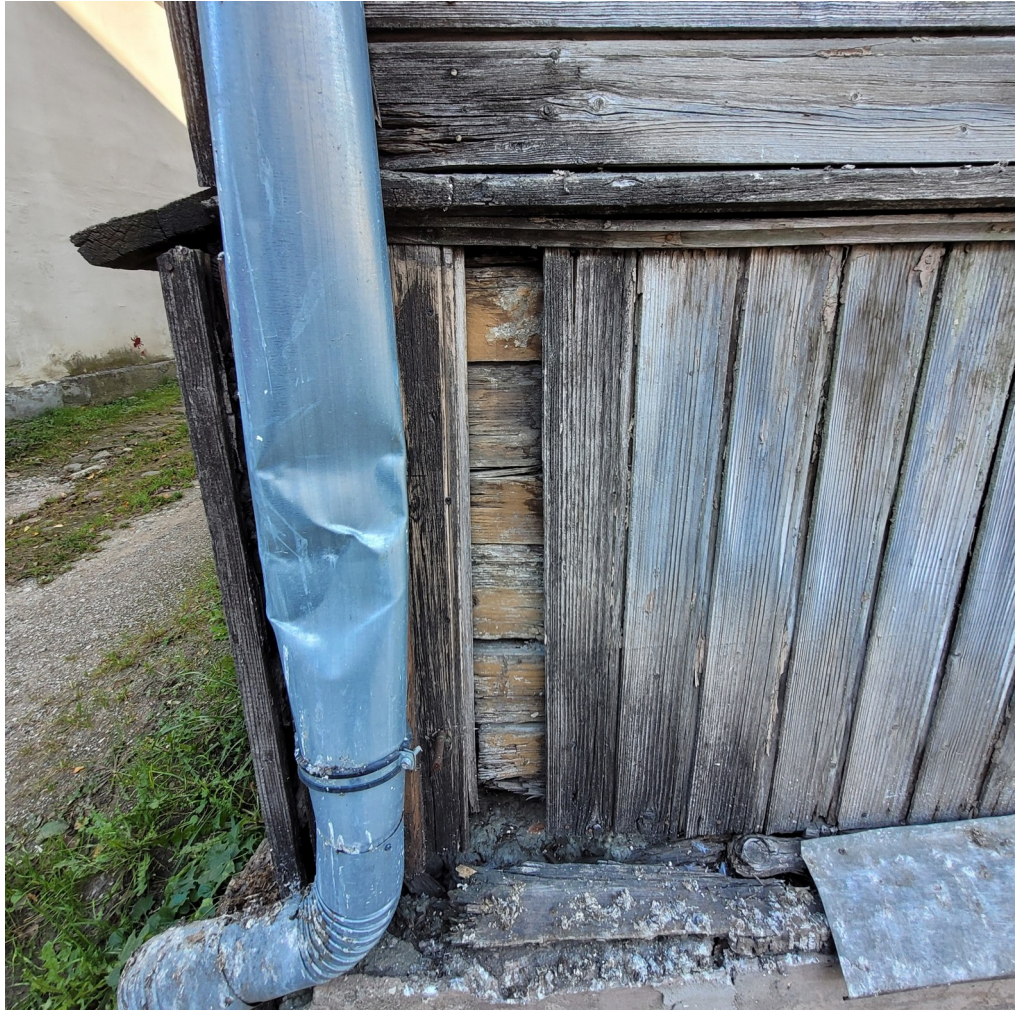
Riigas_9_88130010003001_fragments2
Dienvidrietumu fasādes cokoldaļā atsegts fragments ar sākotnējiem guļbaļķiem.
