adrese
Sabile, Rīgas iela 21

kadastrs	88130040001001
reģistrators	Daiga Lēvalde / Zanda Bikše
datums	12.11.2025.

kultūrvēsturiskā vērtība – 2
kultūrvēsturiski ļoti vērtīga ēka

vizuāls tehniskais novērtējums – 4
Slikts. Nepieciešami lieli ieguldījumi fasāžu remontam, nedaudz konstrukcijām, logu un durvju daļējai nomaiņai, krāsošanas darbiem

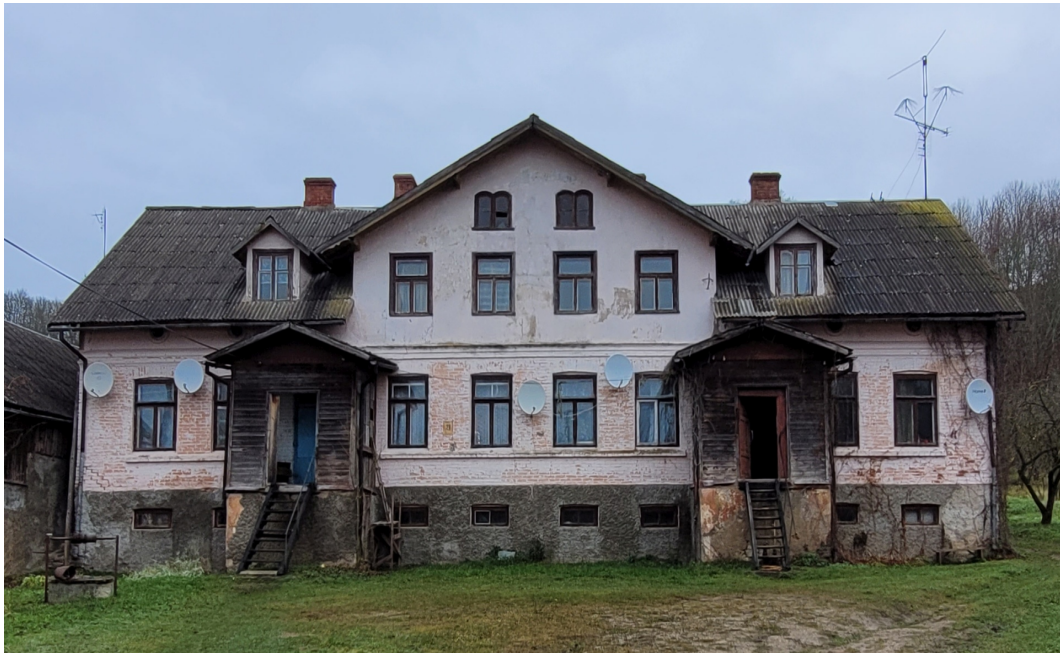
Riigas_21_88130040001001_fasade1
Skats uz ēku no dienvidrietumiem. Mezonīns un jumta logu izbūves – 1920.gadi
(iespējams, 1928.gads).

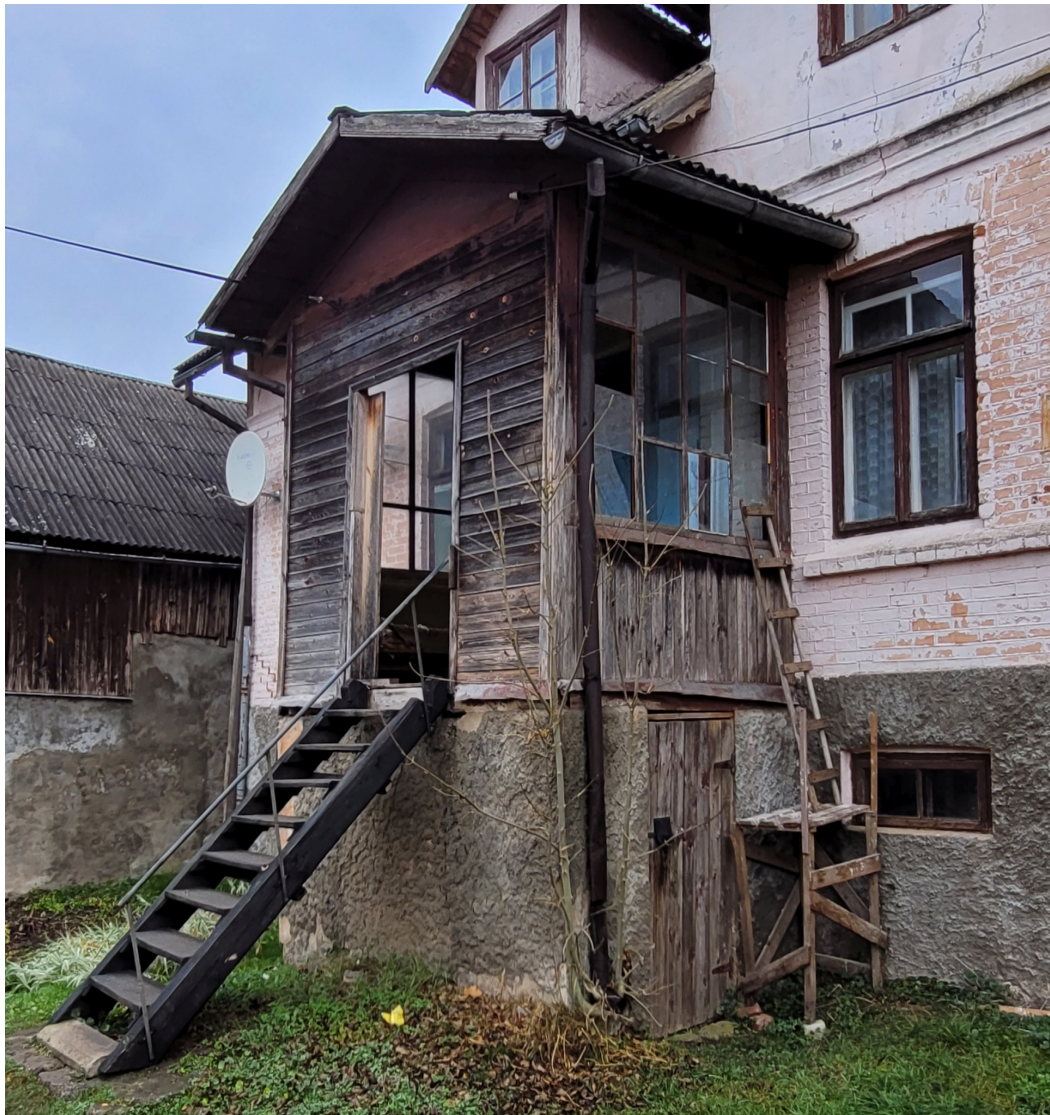
Riigas_21_88130040001001_fasade2
Skats uz rietumu puses ieejas izbūvi no dienvidaustrumiem. Koka daļa datējama
ar 1950. - 1960.gadiem, realizācija nav atbilstoša sākotnējam risinājumam.

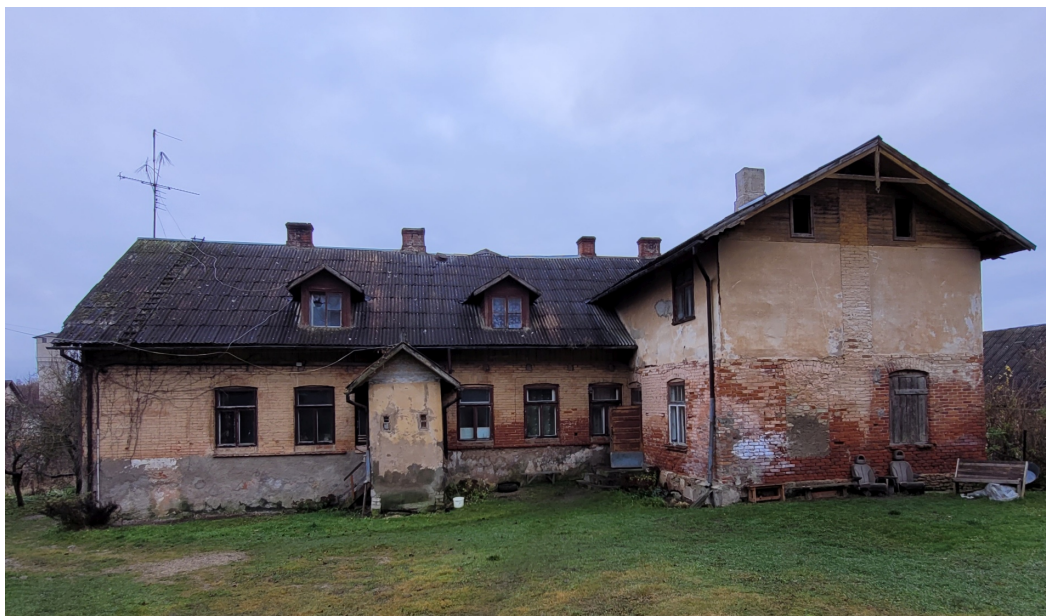
Riigas_21_88130040001001_fasade4
Skats uz ēku no ziemeļaustrumiem. Ateju piebūve pamatapjoma vidū – 19.gs. beigas -20.gs. sākums (līdz 1.pasaules karam). Pagalma korpusa 2.stāvs pārbūvēts 20.gs. 20.gados (iespējams, 1928.gadā).

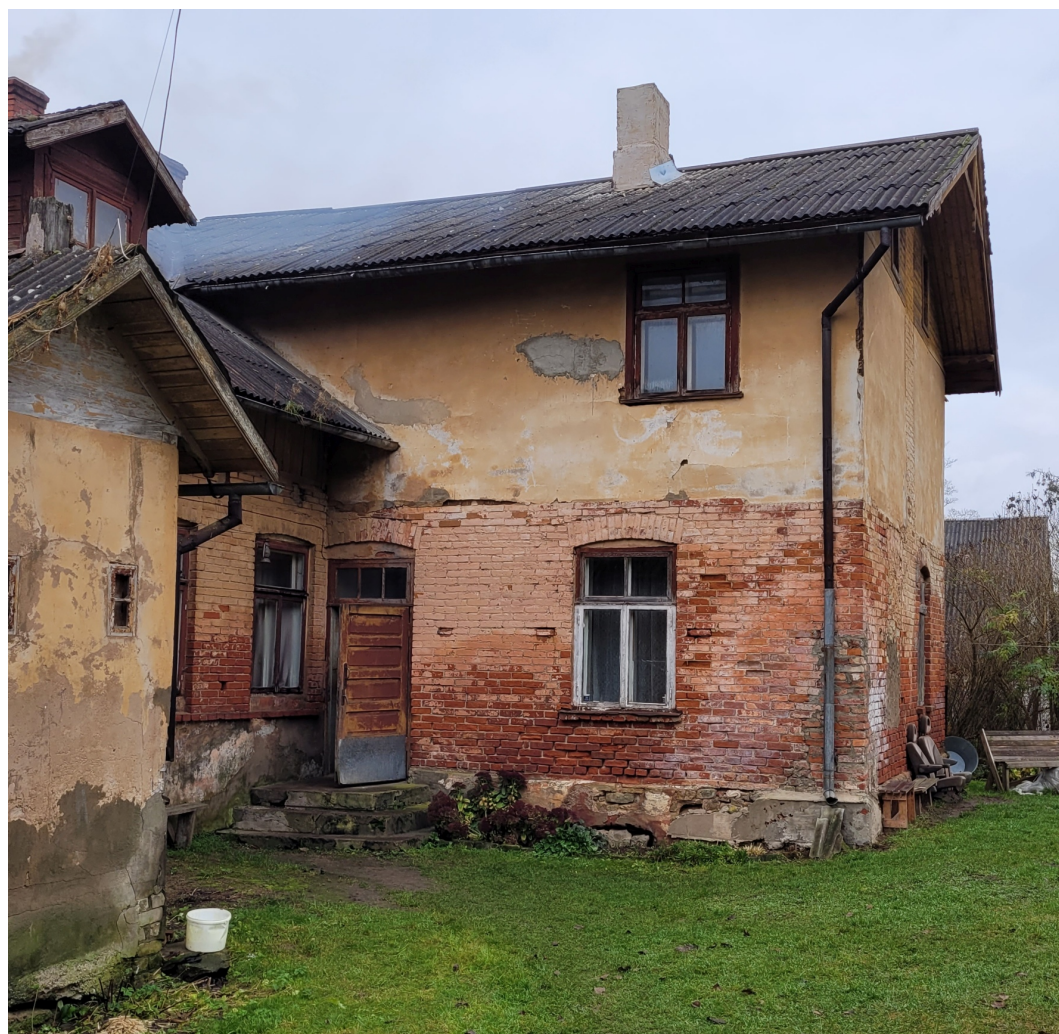
Riigas_21_88130040001001_fasade6
Skats uz fasādes rietumu gala piebūvi no dienvidaustrumiem. Sākotnēji 2.stāvs neapmests. Piebūves pārbūve veikta 20.gs. 20.gados (iespējams, 1928.gadā).

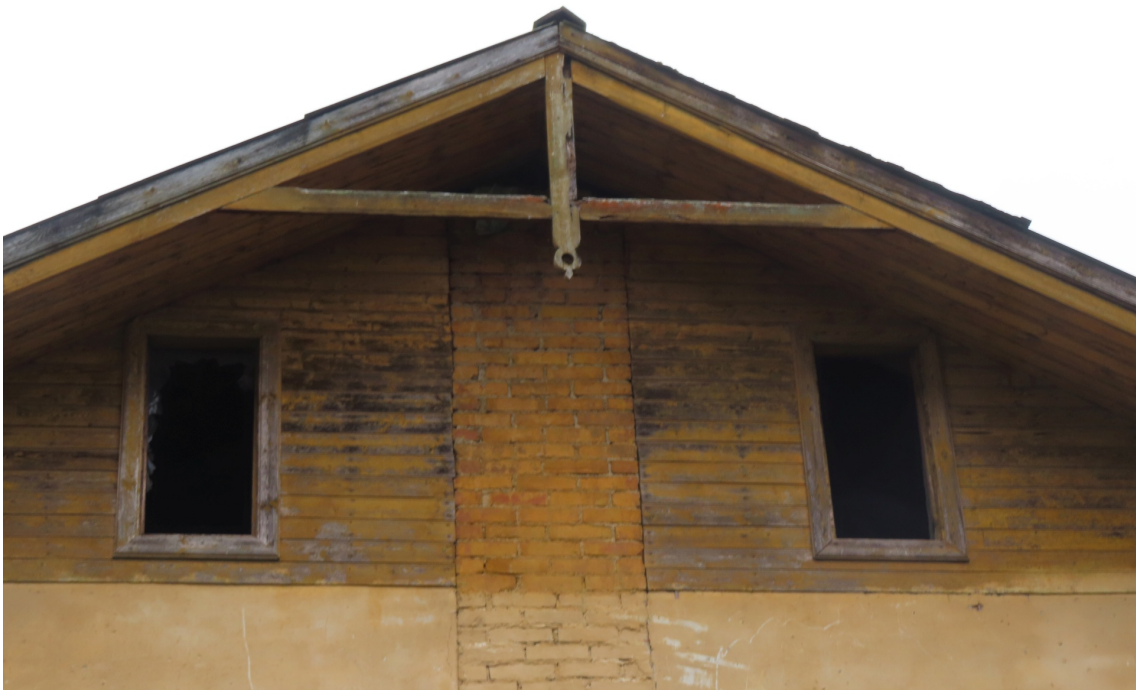
Riigas_21_88130040001001_fragments1
Skats piebūves ziemeļaustrumu fasādes zelmini. 20.gs. 20.gadu (iespējams, 1928.gadā)
pārbūvē likvidēts skurstenis fasādes galā.

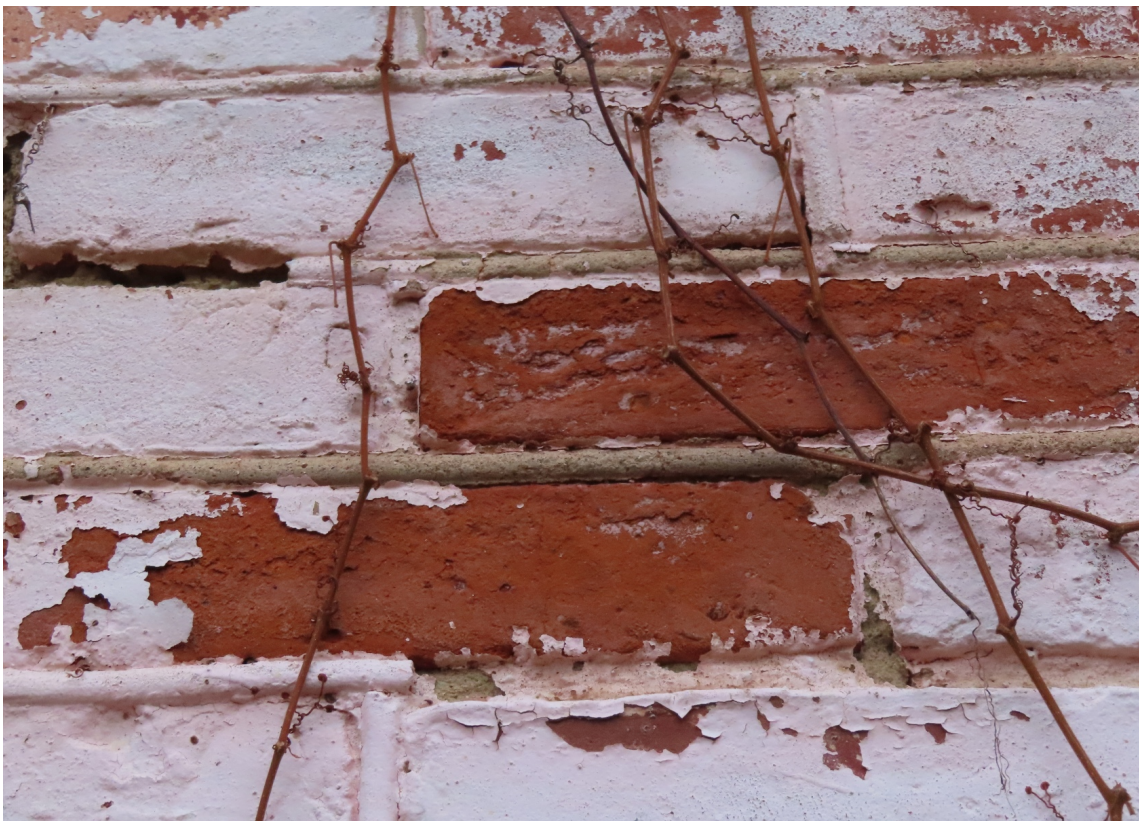
Riigas_21_88130040001001_fragments2
Pamatapjoma galvenās fasādes sienas fragments ar sākotnējo apdari – eksponēts krāsotu ķieģeļu mūris ar reljefu šuvojumu. Pagalma fasādē ķieģeļi nekrāsoti.

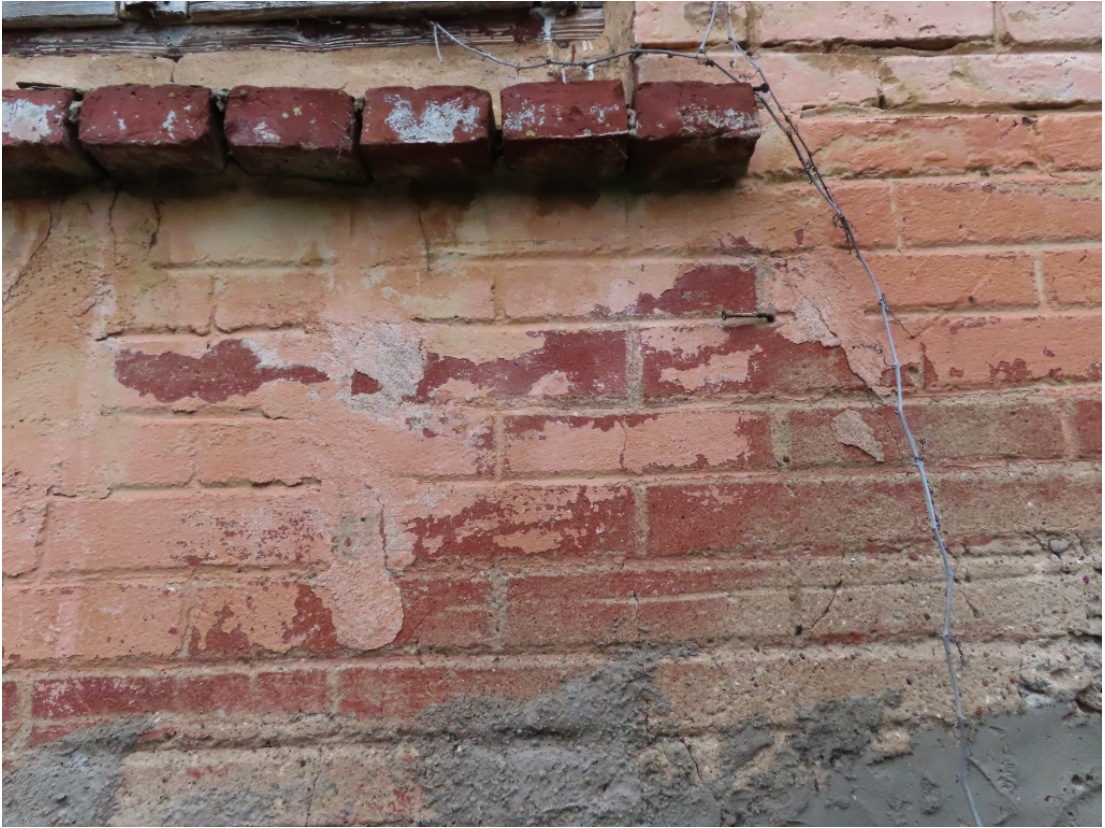
Riigas_21_88130040001001_fragments3

Pamatapjoma dienvidaustrumu (gala) fasādes fragments ar sākotnējo apdari sienas lejasdaļā – ķieģeļu mūris imitēts ar ievilkām kontūrām apmetumā, krāsots analogi galvenai fasādei.

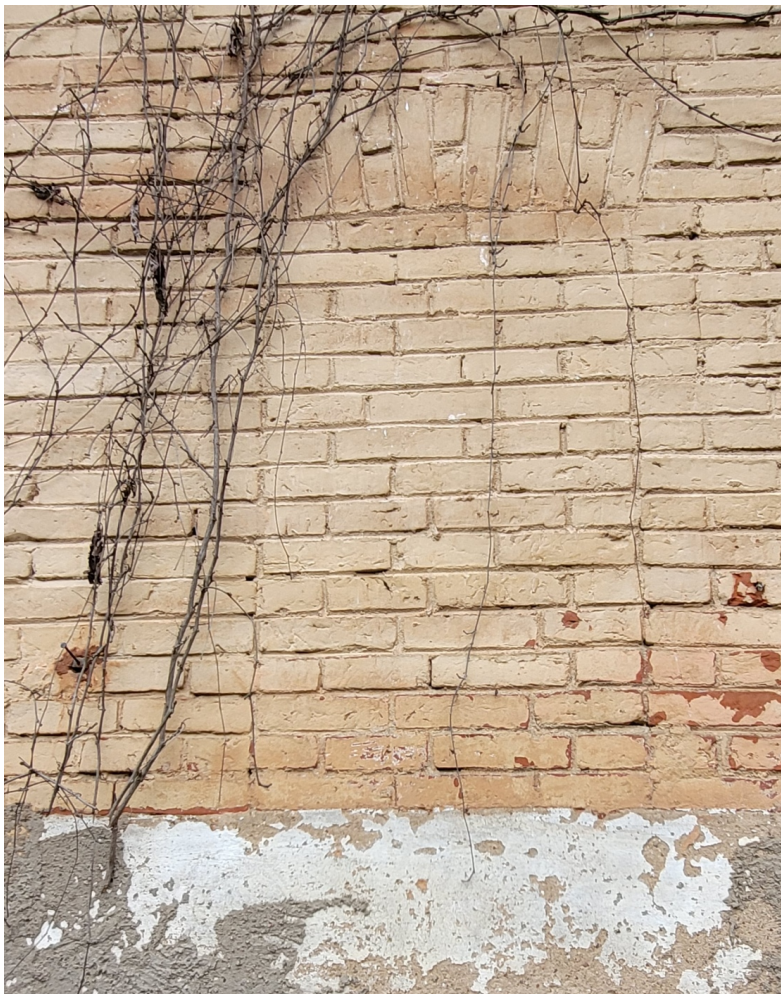
Riigas_21_88130040001001_fragments4

Ziemeļaustrumu fasādes fragments ar iecerētu, bet nerealizētu logailu.

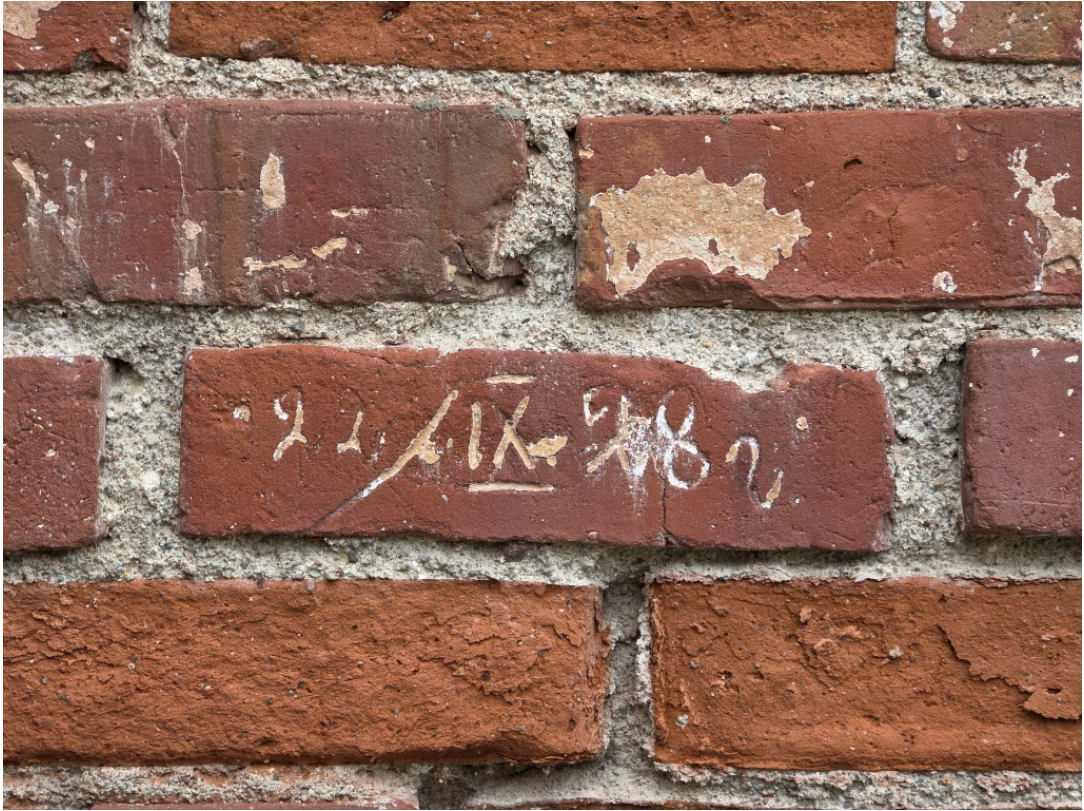
Riigas_21_88130040001001_fragments5

Pagalma korpusa austrumu sienas fragments ar ķieģelī iegravētu datējumu, domājams, piebūves pārbūves laiku.

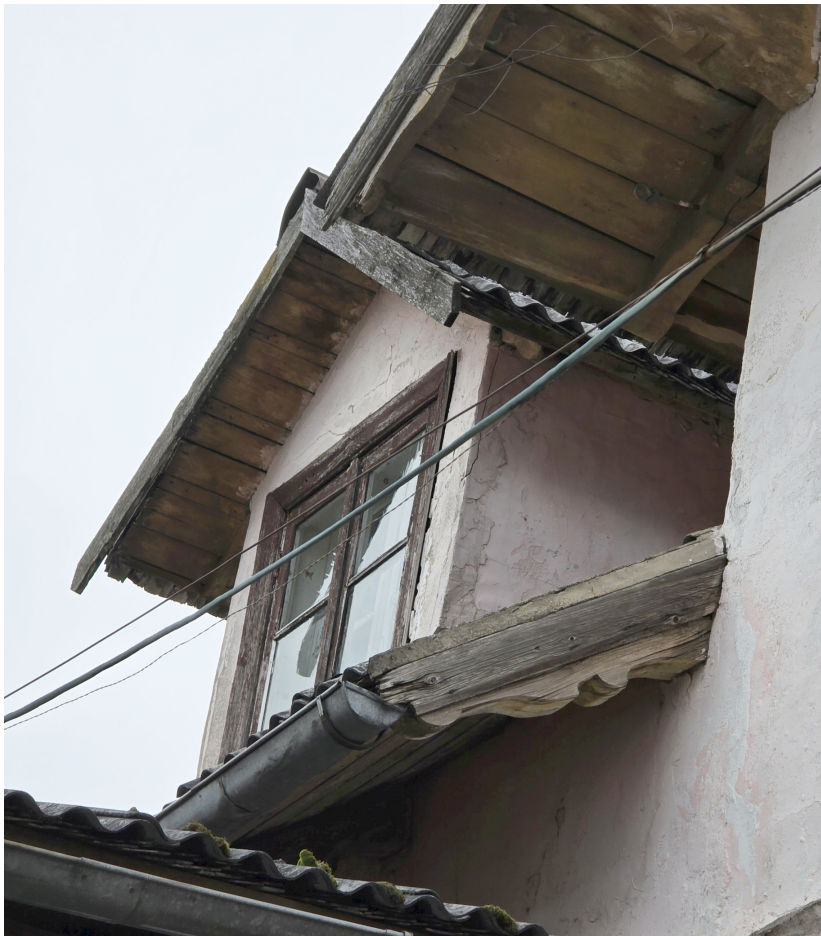
Riigas_21_88130040001
001_fragments6
1920.gadu jumta loga
izbūve pamatapjoma
dienvidrietumu fasādē.
Ēkas jumtam un
mezonīnam spāres ar
dekoratīviem galiem.

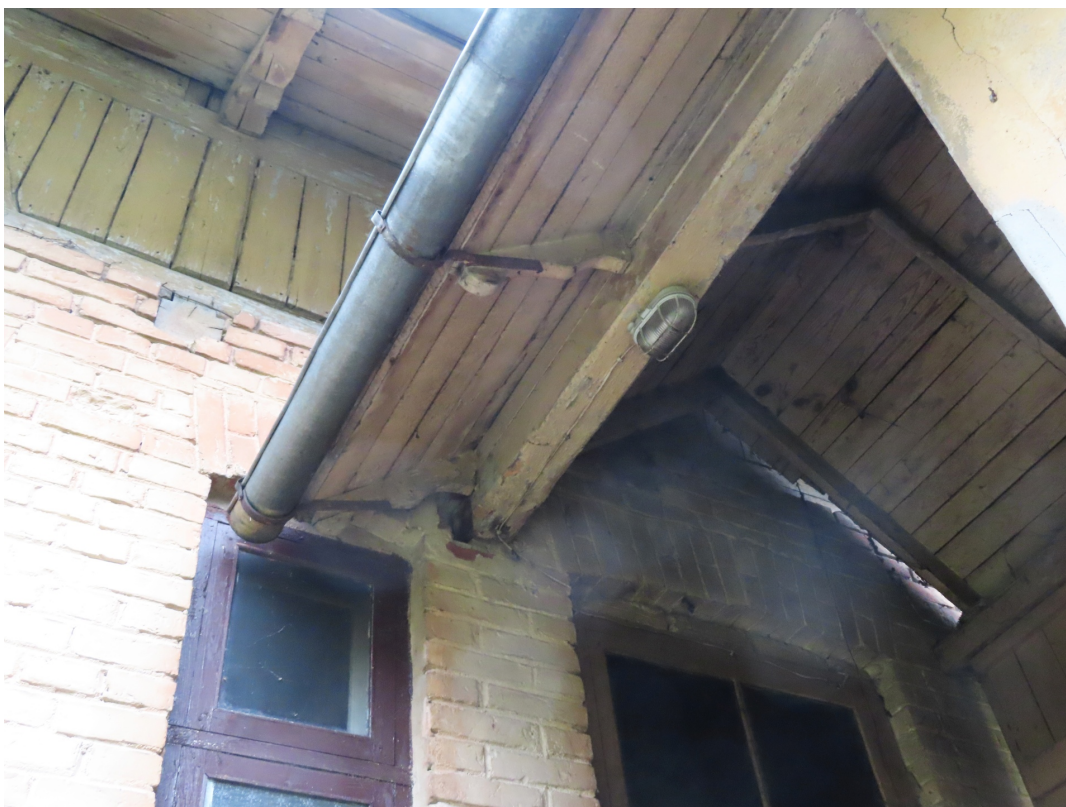
Riigas_21_88130040001001_fragments7

Skats uz 19. beigu – 20.gs. sākuma atējas piebūves pieslēguma vietu pie pamatapjoma
Saglabājusies sākotnējā jumta konstrukcija. Spāres ar dekoratīviem galiem.

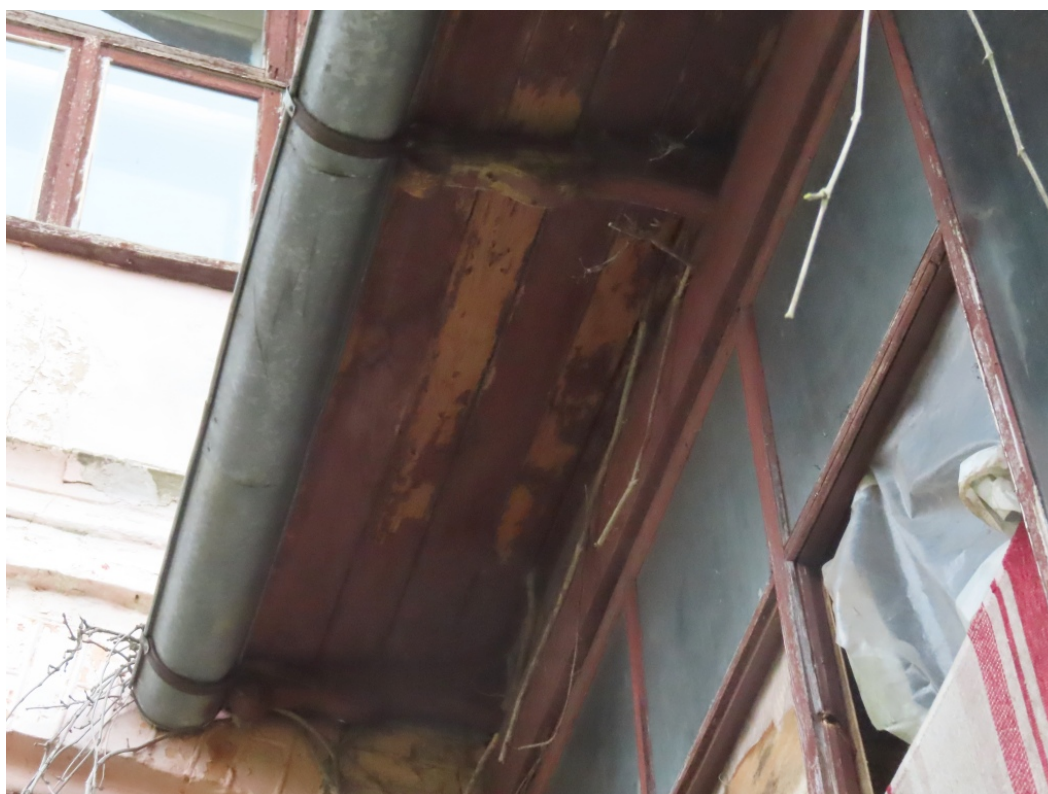
Riigas_21_88130040001001_fragments8

Skats uz ieejas verandas (austrumu pusē) pieslēgumu pie pamatapjoma dienvidrietumu
fasādes. Saglabājusies sākotnējā jumta konstrukcija, spāres ar dekoratīviem galiem.

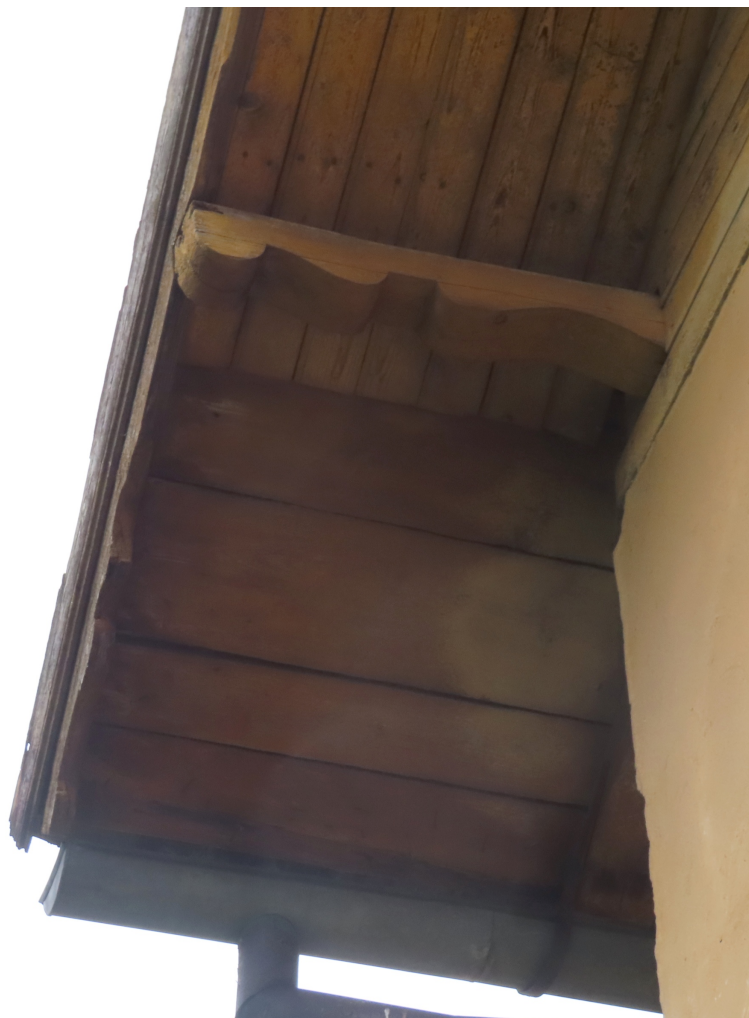
Riigas_21_88130040001001_fragments9
Skats uz atejas piebūves jumtu. 19.gs. beigu - 20.gs. sākuma
konstrukcija.

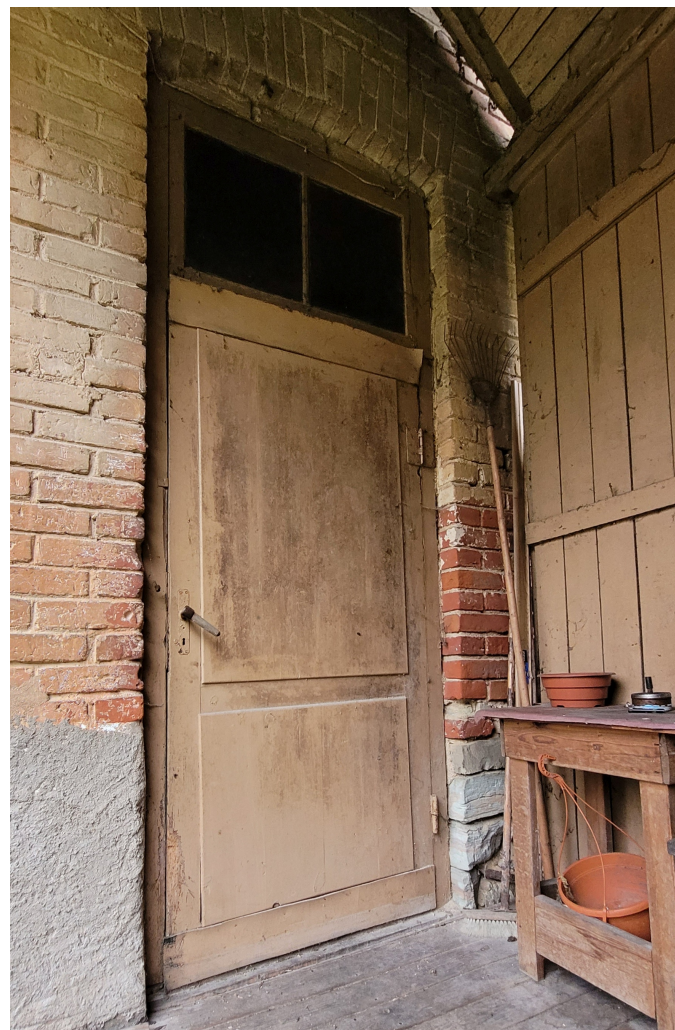
Riigas_21_88130040001001_durvis1
Vēsturiskas ārdurvis ziemeļaustrumu (pagalma) fasādē –
sākotnēja aploda un virslogs, vērtne, domājams,
hronoloģiski jaunāka.

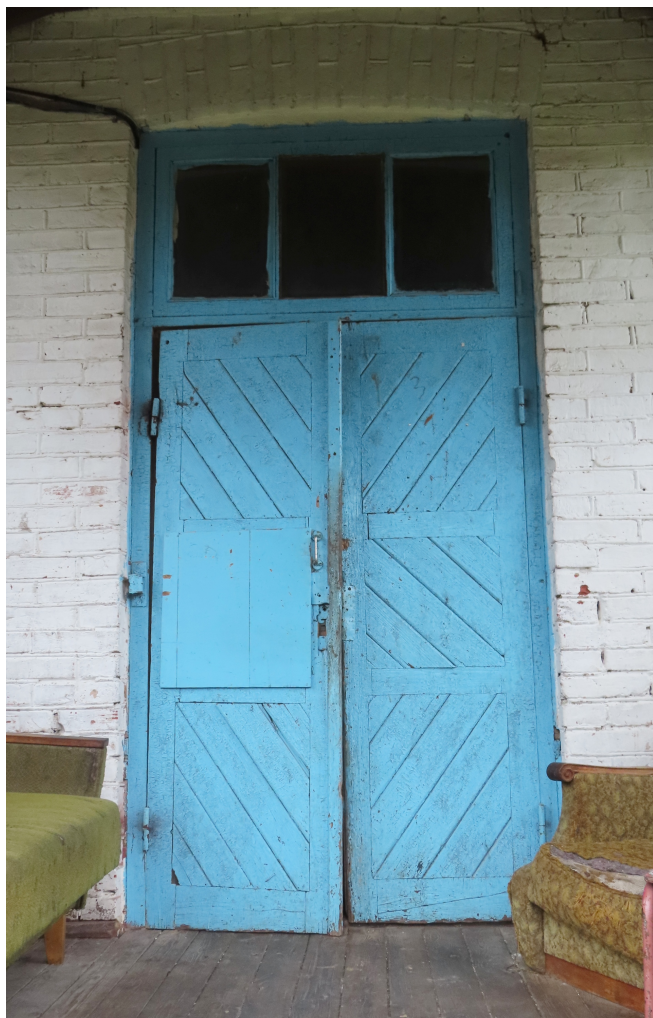
Riigas_21_88130040001001_durvis2
Vēsturiskas ieejas durvis ēkā no rietumu puses
verandas. Domājams, 1920.gadi.

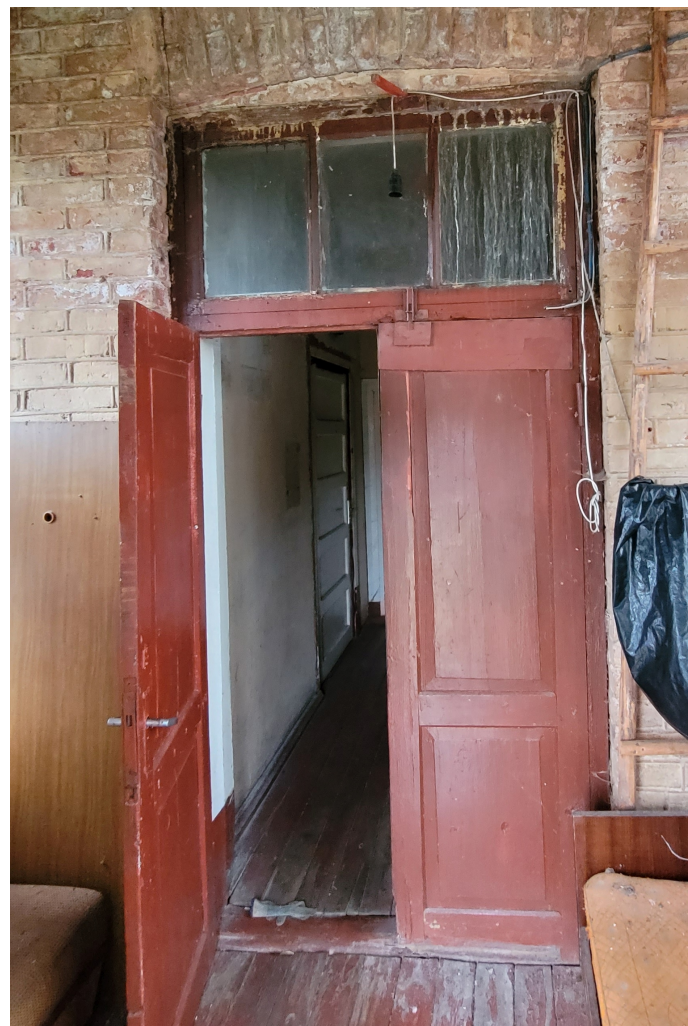
Riigas_21_88130040001001_durvis3
Ieejas durvis ēkā no austrumu puses verandas.
Aploda un virslogs vēsturiski, vērtnes – 1960.gadi.

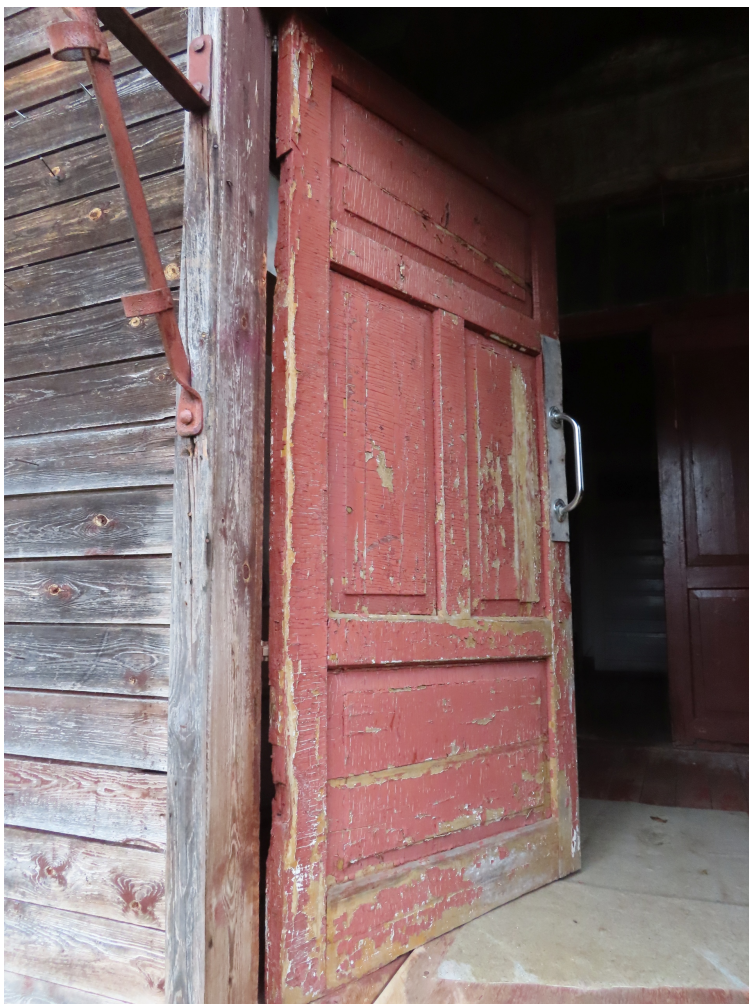
Riigas_21_88130040001001_durvis4
Ieejas durvis austrumu puses verandā. 1950. - 1960.gadi.

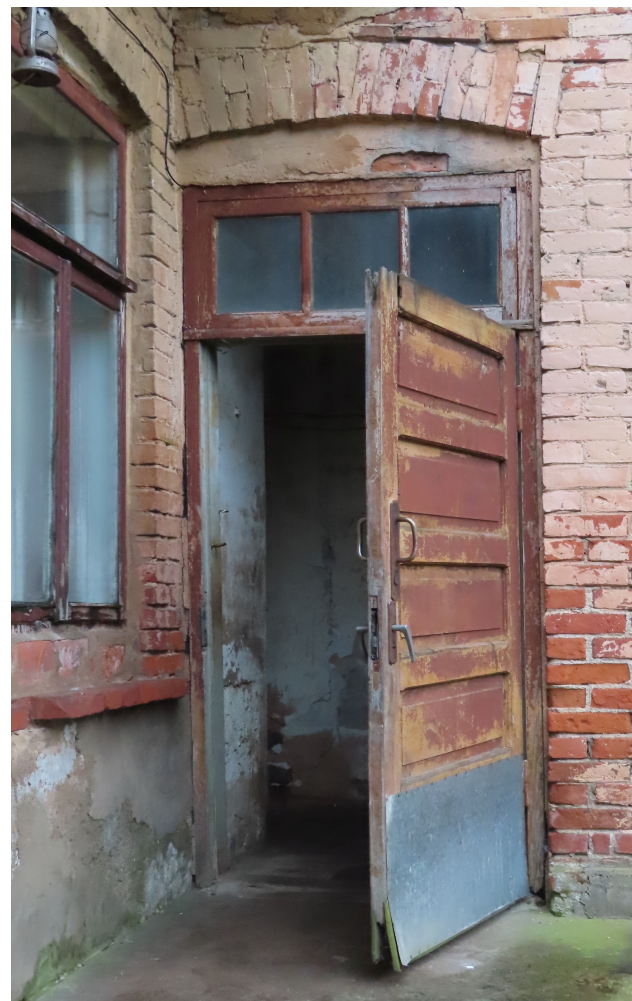
Riigas_21_88130040001001_durvis5
Ieejas durvis pagalma korpusā. 1960.gadi. Aploda un
virslogs hronoloģiski vecāki.

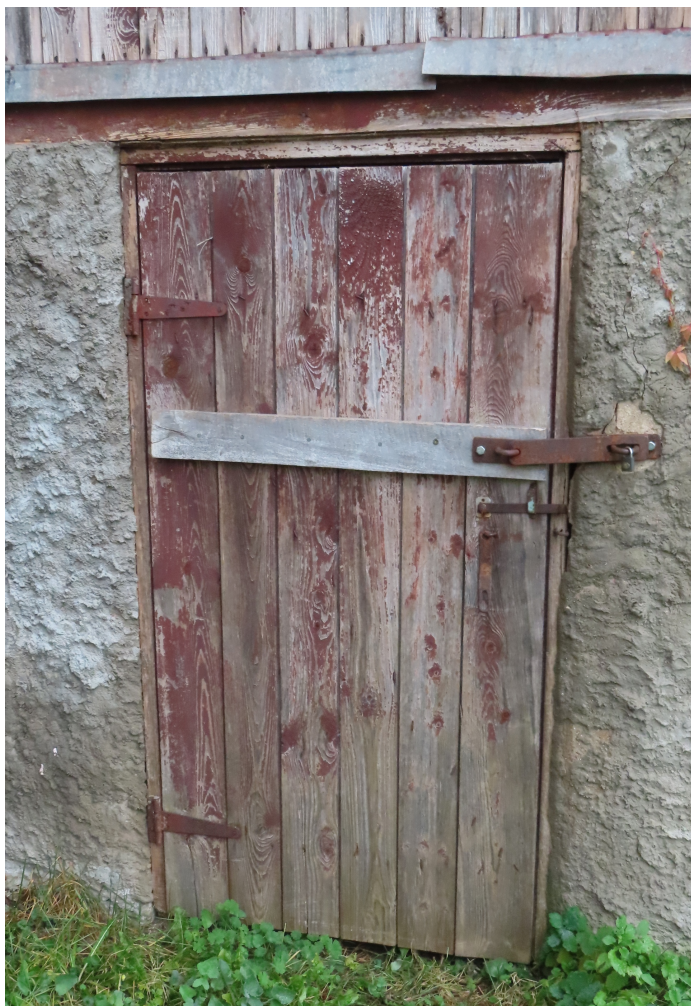
Riigas_21_88130040001001_durvis6
Ieejas durvis dienvidrietumu fasādes austrumu puses
verandas cokolā. 1950. - 1960.gadi.

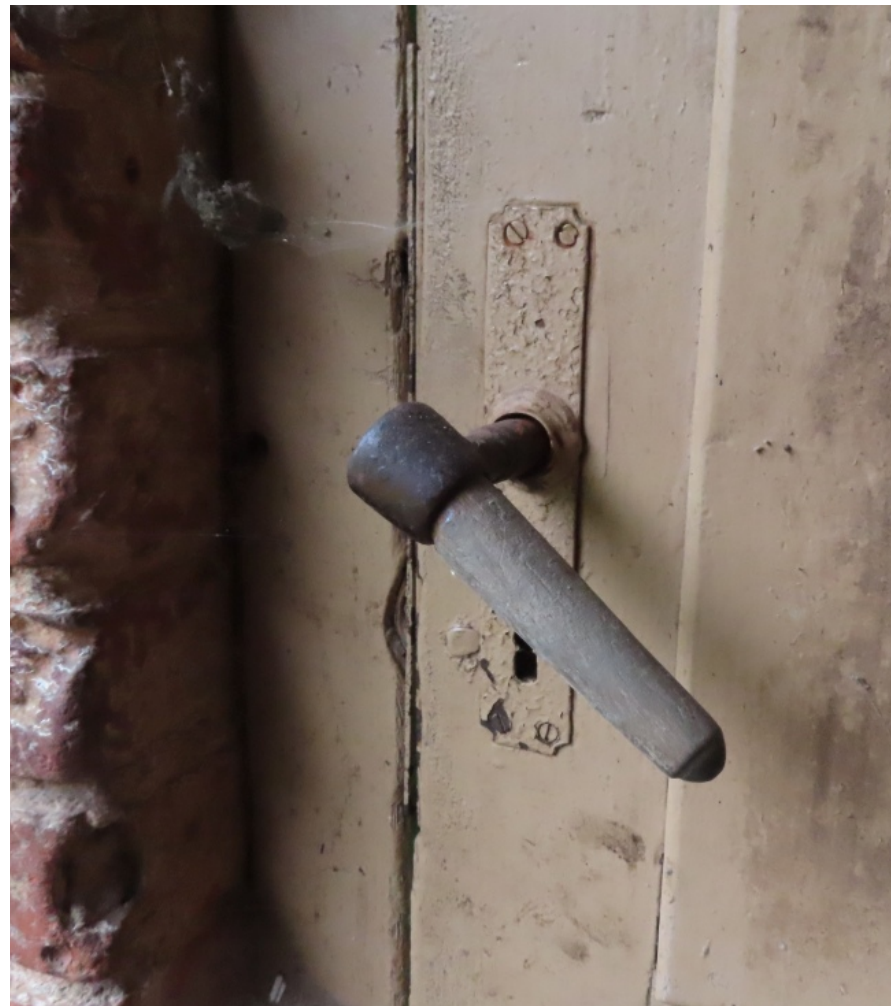
Riigas_21_88130040001001_durvis7
Ieejas durvis ziemeļaustrumu fasādē. Rokturis - 20. gs. 1.ceturksnis.

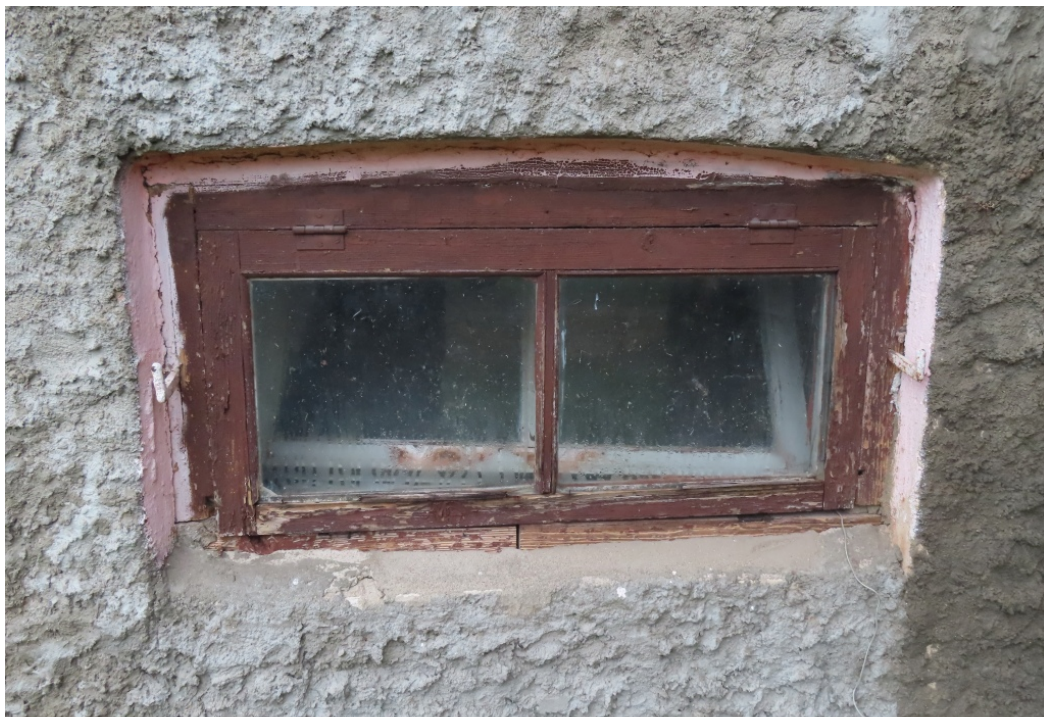
Riigas_21_88130040001001_logs1
Sākotnēja pagraba loga augšējā daļa – aploda un vērtne. Viras sekundāras.
Saglabājušies aplodā iestrādāti slēgu viru kāši.

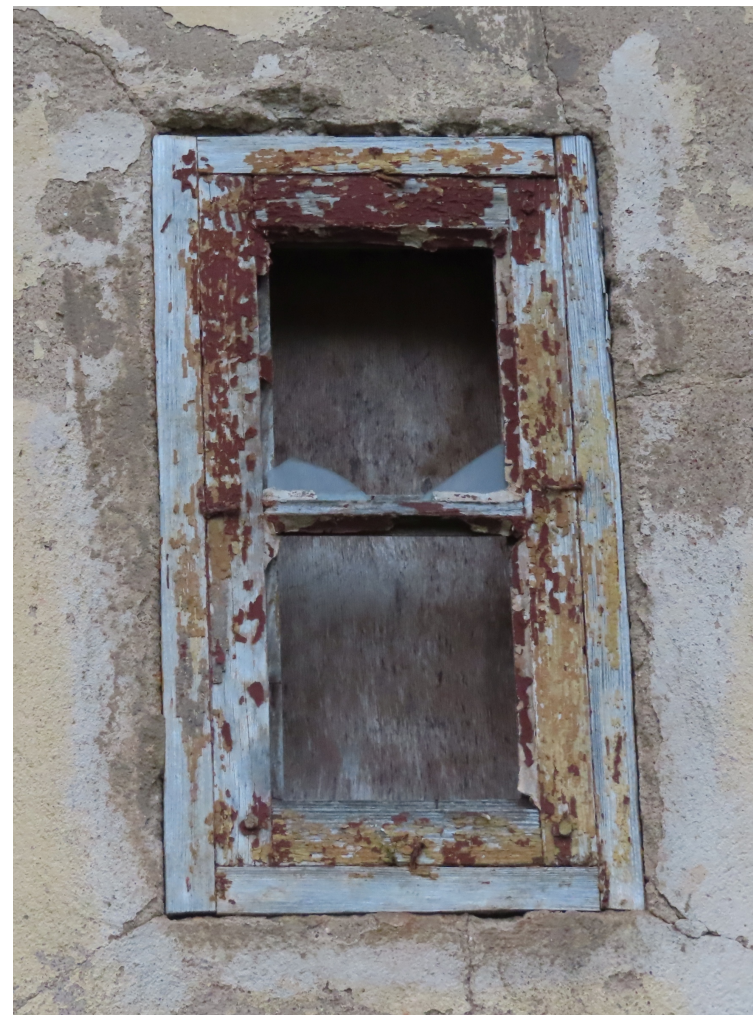
Riigas_21_88130040001001_logs2
Sākotnējs pagalma fasādes ateju piebūves logs. 19.gs. beigas –
20.gs. sākums.

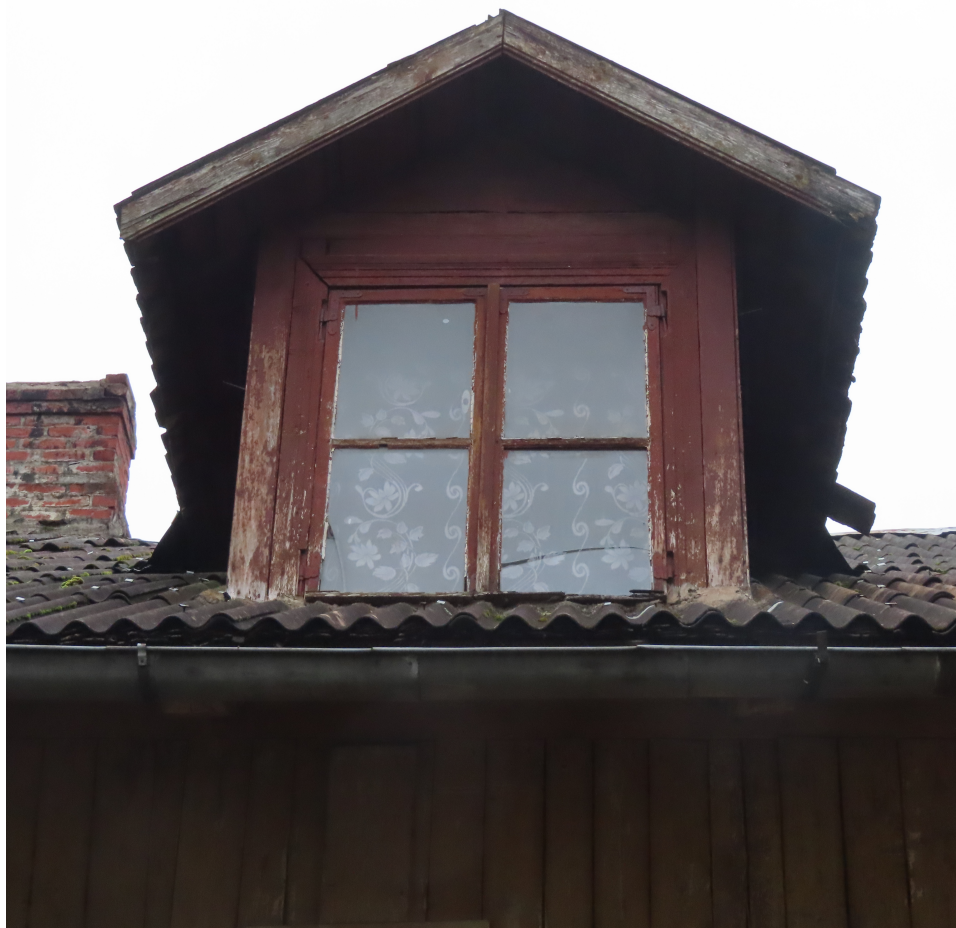
Riigas_21_88130040001001_logs3
Jumta loga izbūve ar oriģinālo logu un aprīkojumu pagalma fasādē. 1920.gadi.

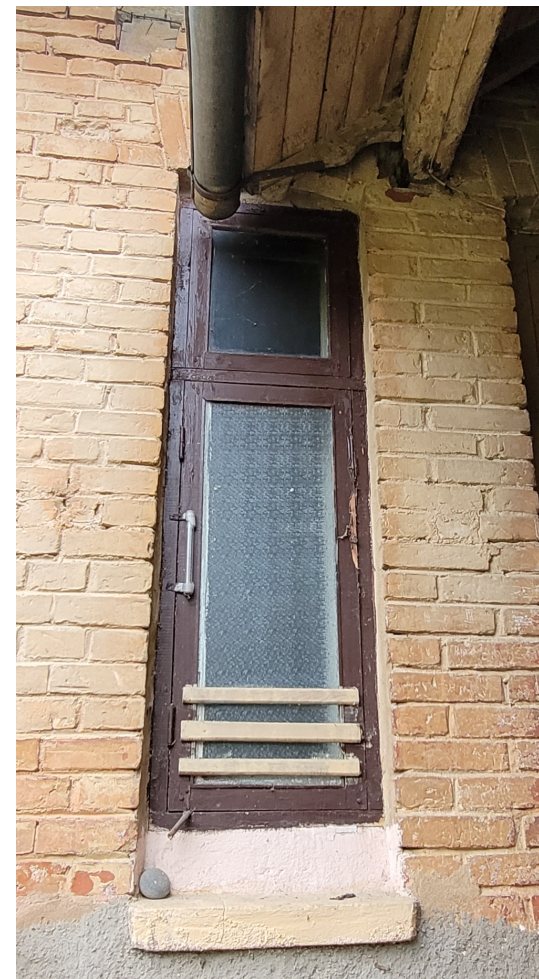
Riigas_21_88130040001001_logs4
Logs pagalma fasādē. 20.gs. 50.,60.gadi.

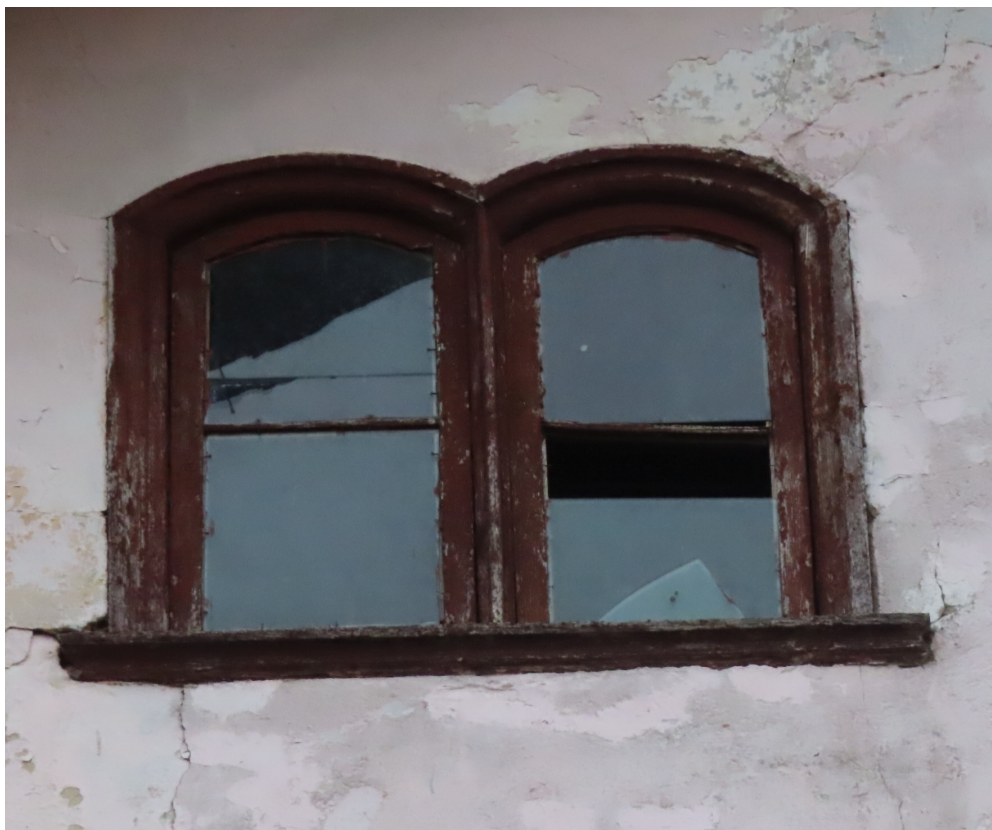
Riigas_21_88130040001001_logs5
Sākotnējie logi galvenās fasādes mezonīna zelminī. 1920.gadi.

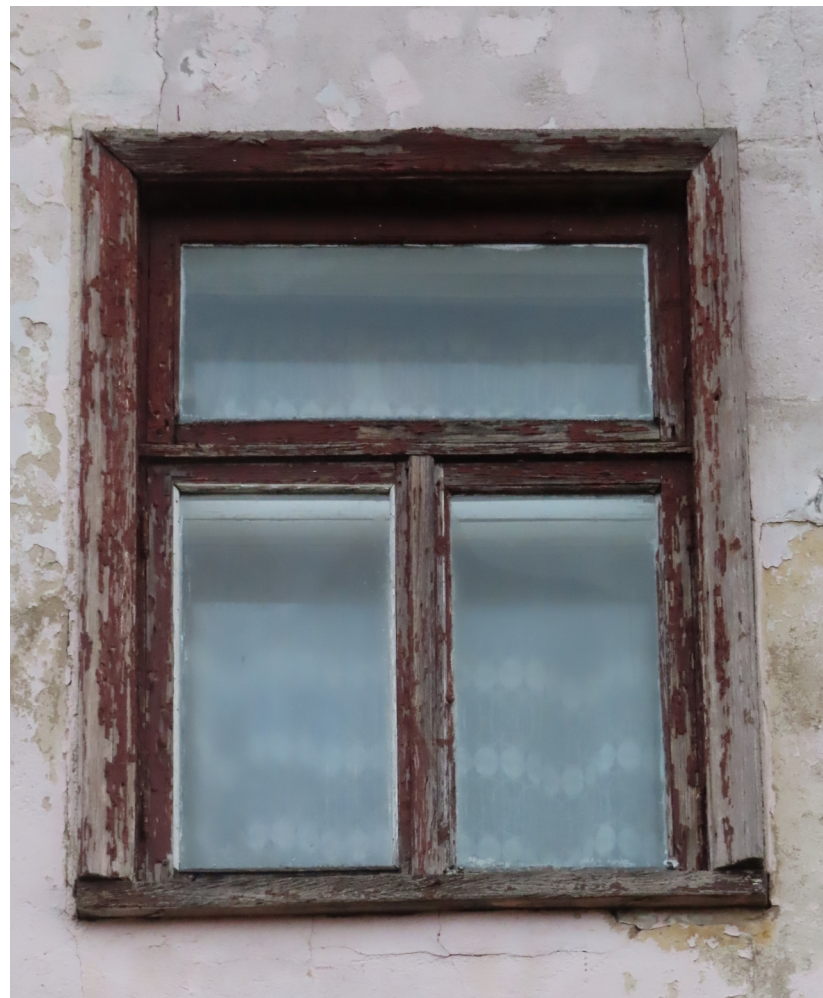
Riigas_21_88130040001001_logs6
Logi galvenās fasādes mezonīnā. 20.gs. 2.trešdaļa.

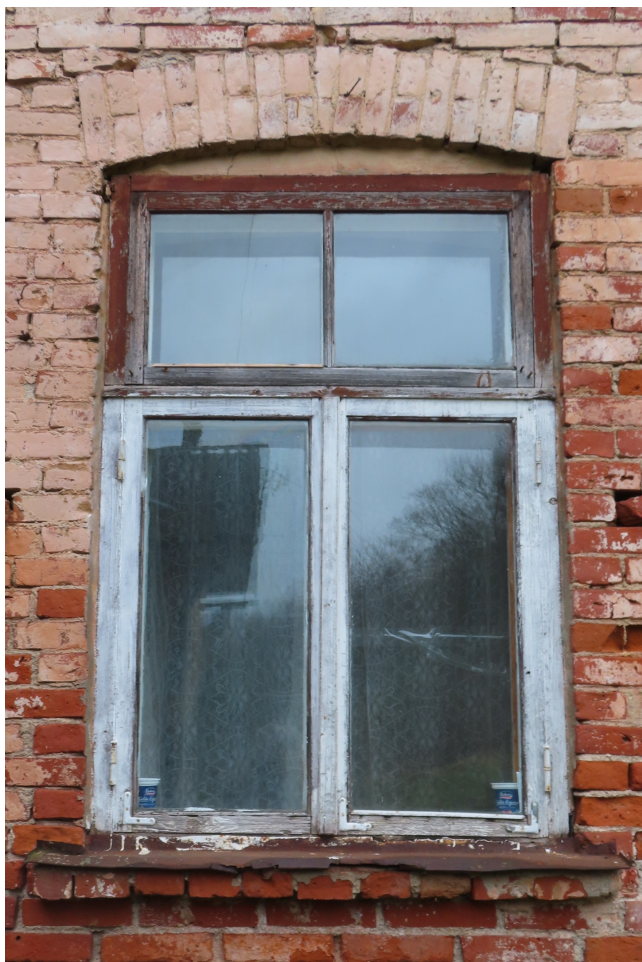
Riigas_21_88130040001001_logs7
Loga pagalma korpusā. Aploda un vērtne – 1920.gadi.
Apakšējās vērtnes sekundāras.

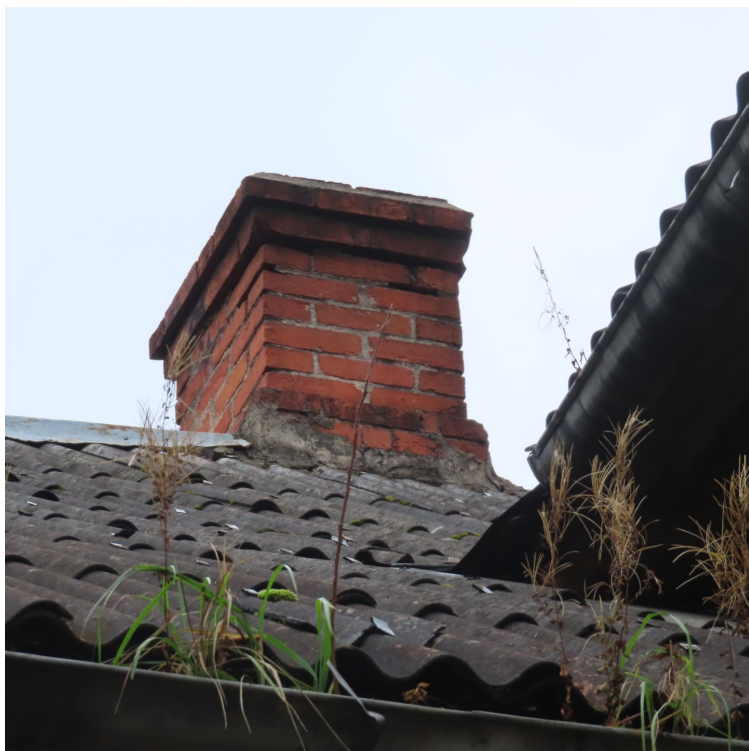
Riigas_21_88130040001001_detala1
Sākotnējais skurstenis ēkas pamatapjomam.
