adrese
Sabile, Rīgas iela 21

kadastrs	88130040001001
reģistrators	Daiga Lēvalde / Zanda Bikše
datums	12.11.2025.

kultūrvēsturiskā vērtība – 2
kultūrvēsturiski ļoti vērtīga ēka

vizuāls tehniskais novērtējums – 4
Slikts. Nepieciešami lieli ieguldījumi fasāžu remontam, nedaudz konstrukcijām, logu un durvju daļējai nomaiņai, krāsošanas darbiem

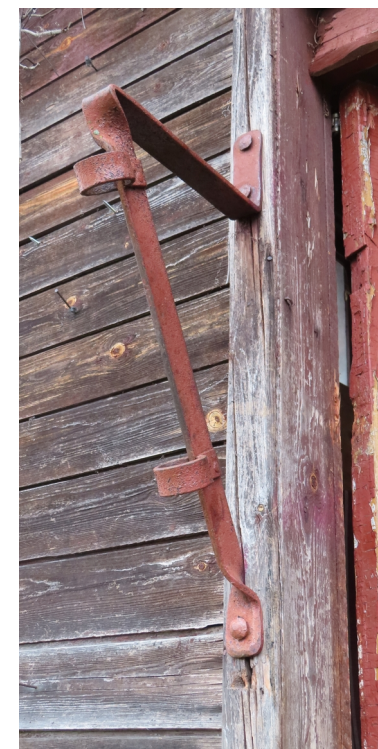
Riigas_21_88130040001001_ detala2
Vēsturisks karoga kāta turētājs.
