adrese
<b>Sabile, Talsu iela 1/7</b>

kadastrs	88130010053001
reģistrators	Daiga Lēvalde / Zanda Bikše
datums	09.10.2025.

# FASĀŽU KRĀSOJUMA INVENTARIZĀCIJA

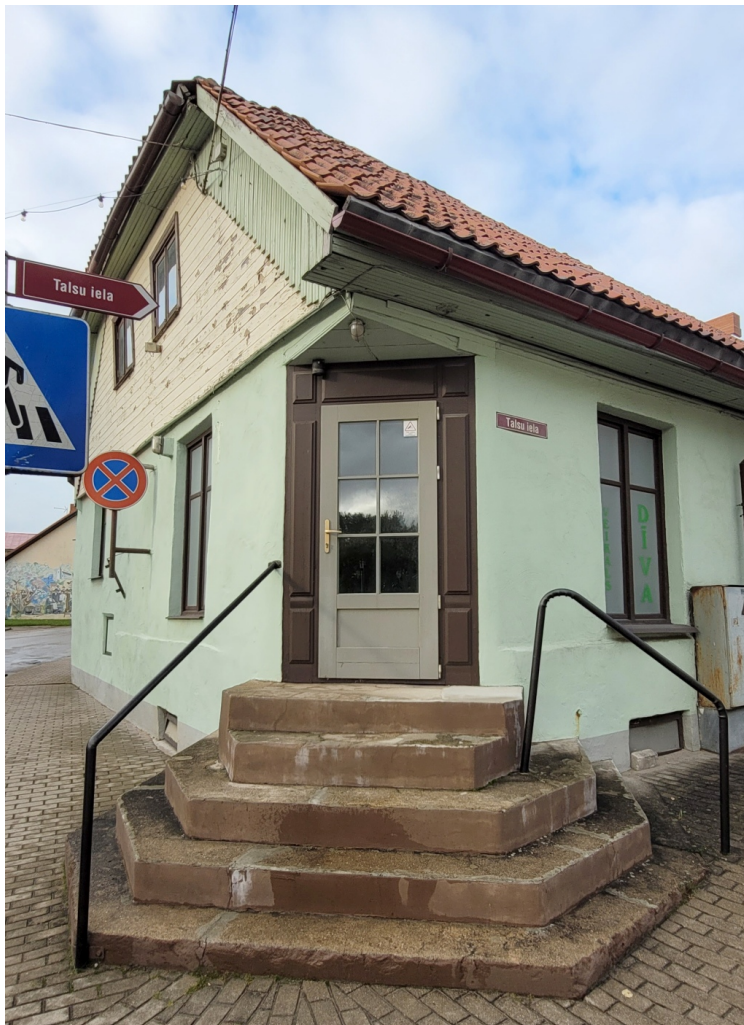
Talsu\_1\_7\_88130010053001\_fasade3  
Skats uz ēkas dienvidu stūri no Talsu un Ventspils ielas krustojuma.  
Vēsturiskam neatbilstošs ieejas durvju risinājums (vēsturiski divvērtņu durvis).  
Neatbilstoši pakāpieni.

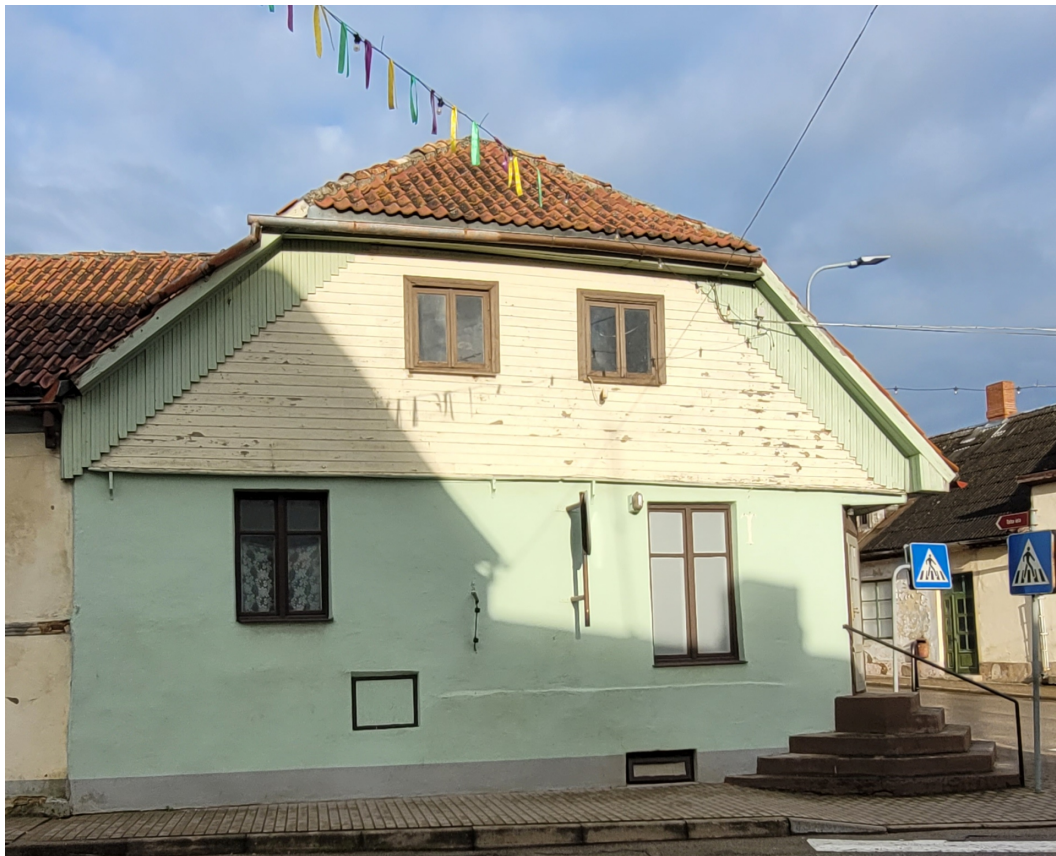
Talsu\_1\_7\_88130010053001\_fasade4  
Skats uz ēkas hronoloģiski vecākā apjoma gala fasādi no dienvidrietumiem.  
Vēsturiskai ēkai neatbilstošs zelmaņa apšuvums (vēsturiski bijis apmetuma)

vēlamā rīcība ēkas vēsturiskā tēla atjaunošanai
nepiemērotās zelmiņa apdares nomaiņa uz apmetumu, slēgu atjaunošana, esošo dūmeņu augšdaļas pārmūrēšana, apmešana

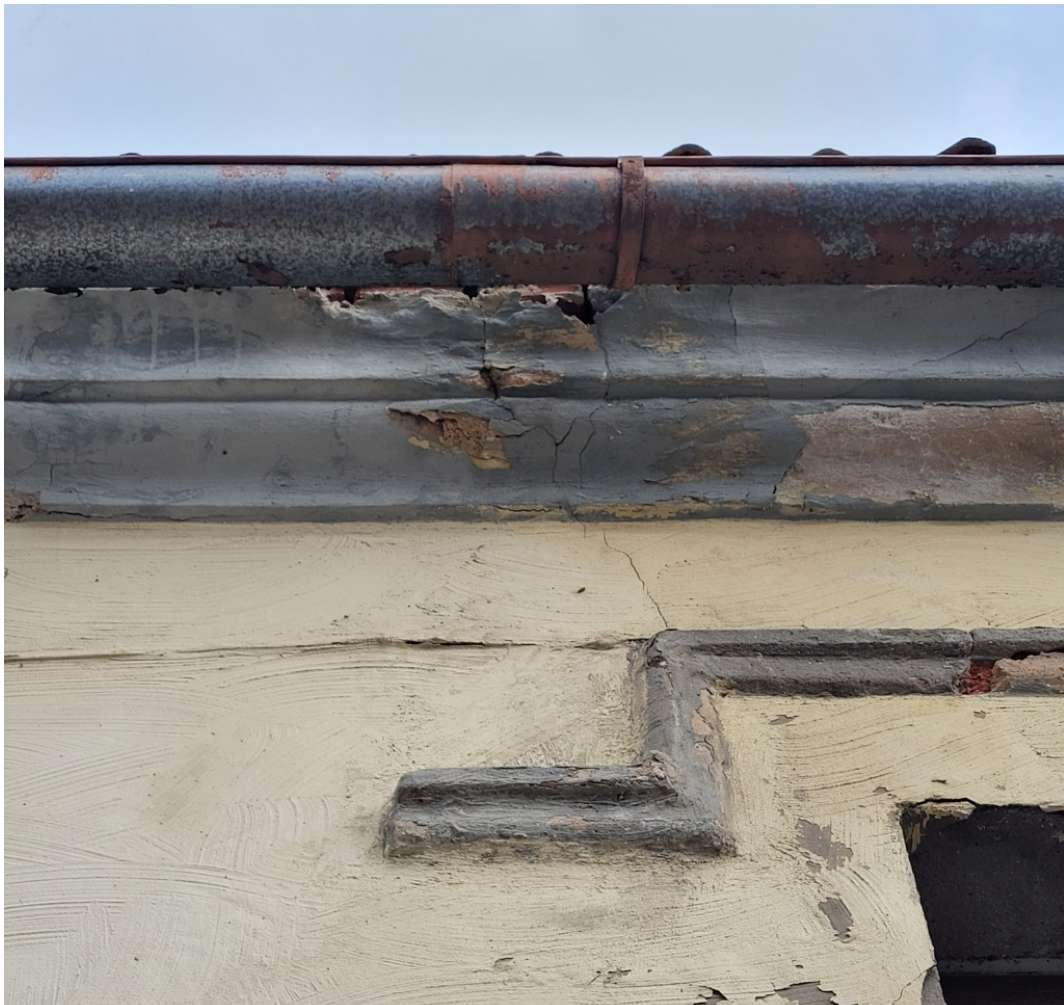
Talsu\_1\_7\_88130010053001\_fragments1  
Vēsturiskās piebūves gar Ventspils ielu fasādes fragments. Sākotnējā dzega un sandriks.

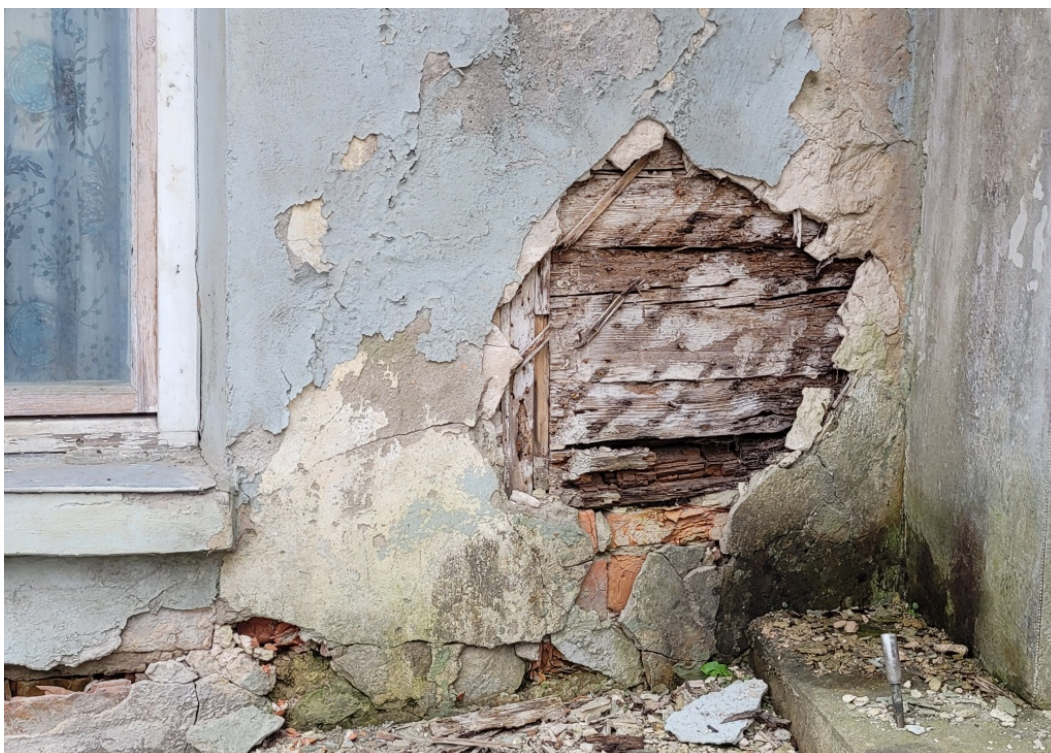
Talsu\_1\_7\_88130010053001\_fragments2  
Pamatapjoma ziemeļrietumu fasādes fragments ar aizbūvētu ailu (pirms piebūves).

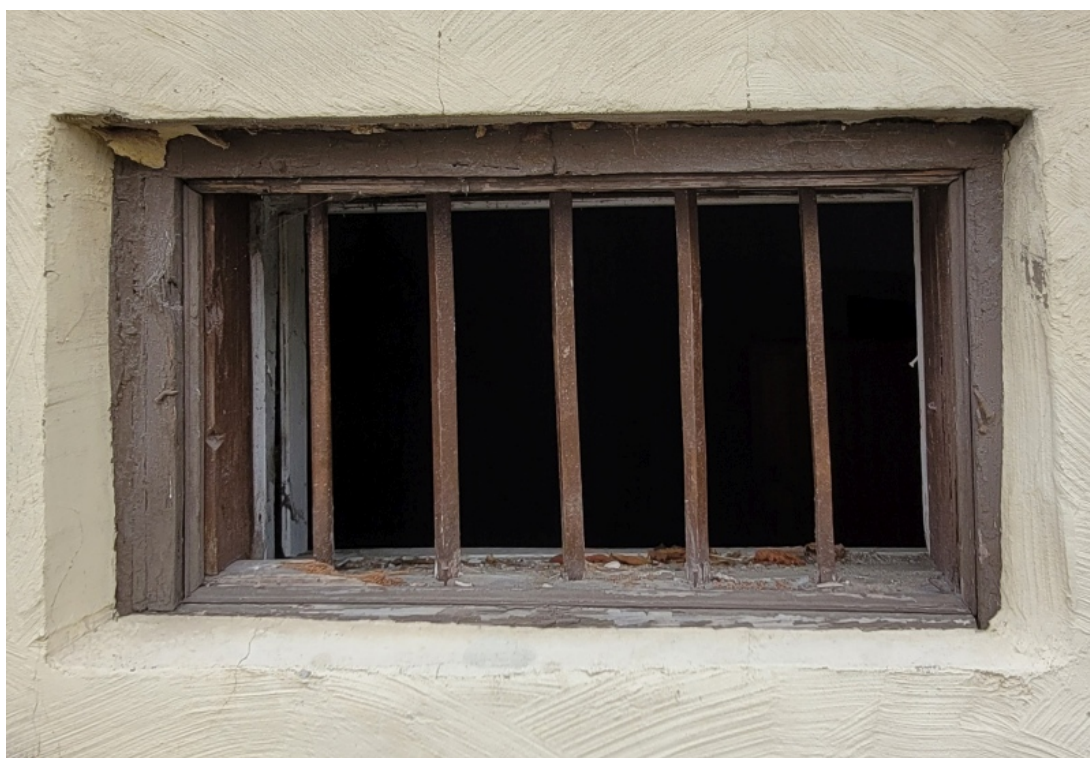
Talsu\_1\_7\_88130010053001\_logs1  
Vēsturiska pagraba loga aploda ar iestrādātu metāla resti.

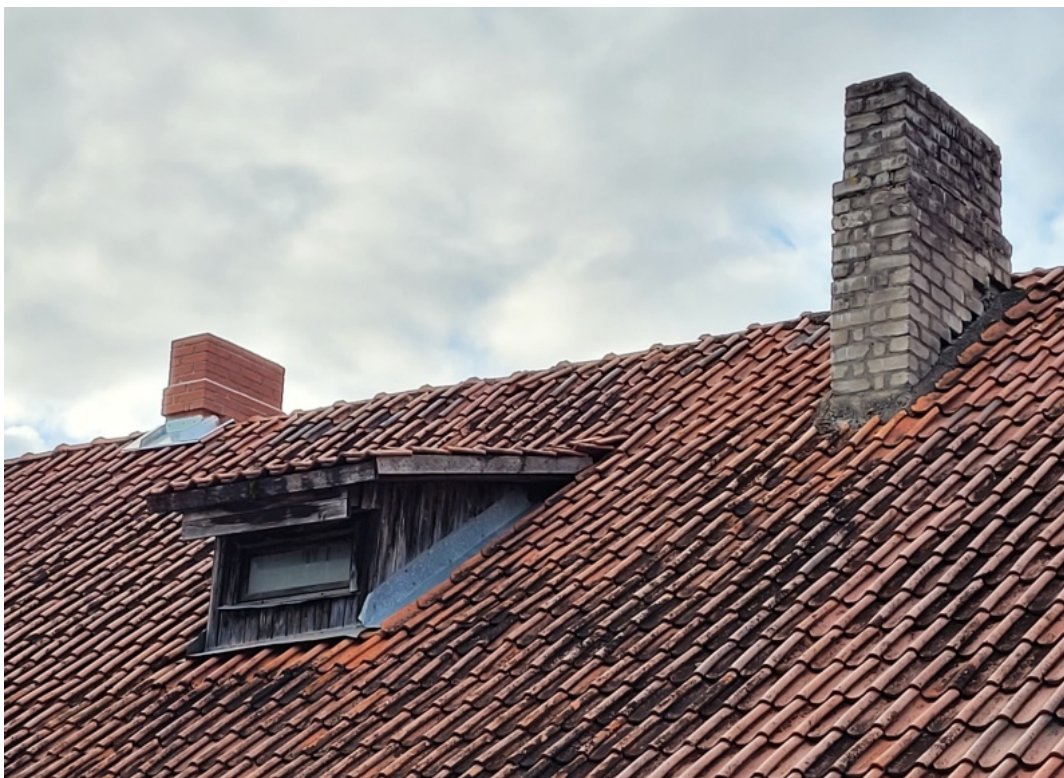
Talsu\_1\_7\_88130010053001\_fragments3  
Jauni skursteņi (neatbilstoši).
