adrese
Sabile, Talsu iela 1/7

kadastrs	88130010053002
reģistrators	Daiga Lēvalde / Zanda Bikše
datums	9.10.2025.

FASĀŽU KRĀSOJUMA INVENTARIZĀCIJA

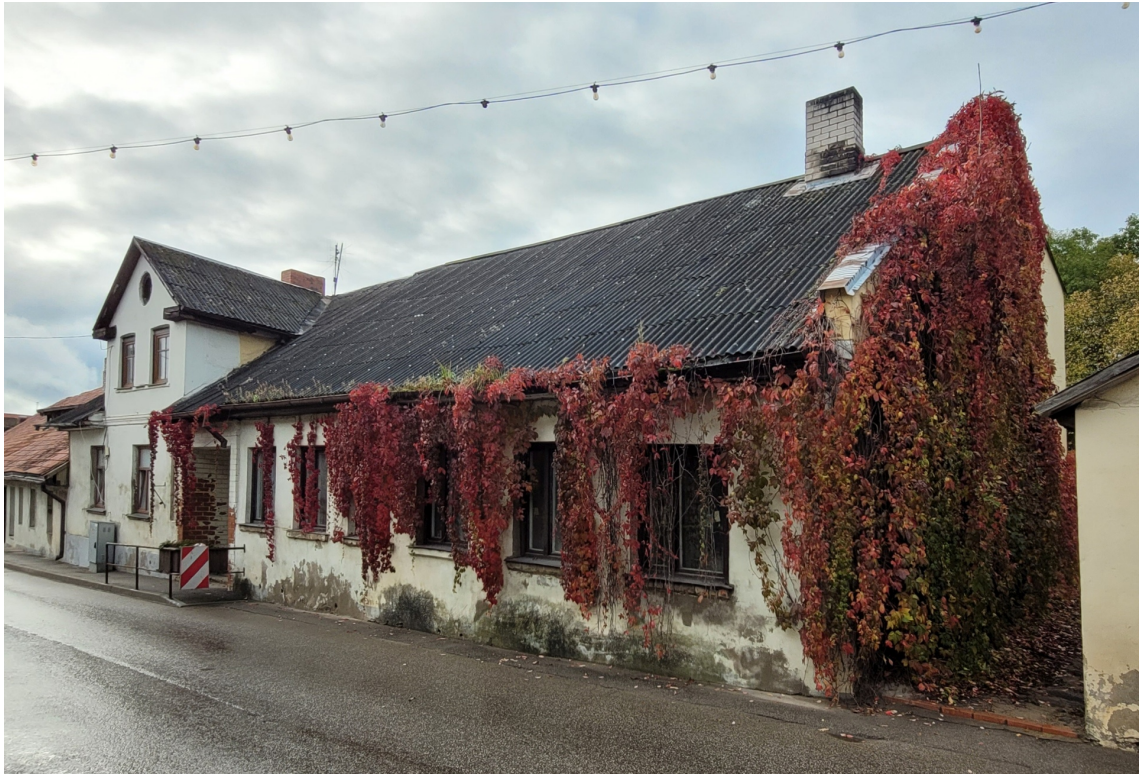
Talsu_1_7_88130010053002_fasade1

Skats uz ēku no austrumiem.

Pašreizējā apjomā ēka izbūvēta 20.gs. sākumā (pēc 1903.g.), pievienojot tās ziemeļu galā esošu mazāku ēku (apmēra 3 logailu asis).

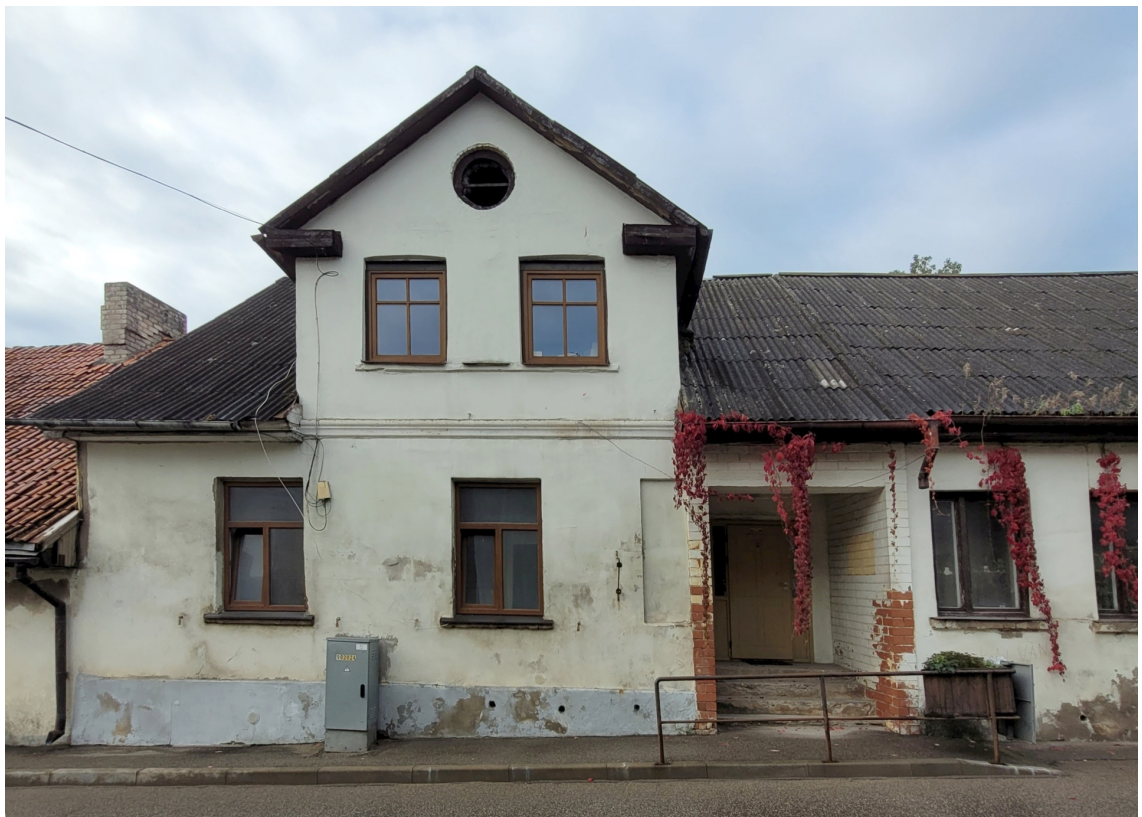
Talsu_1_7_88130010053002_fasade2

Skats uz ēkas dienvidaustrumu fasādes dienvidu pusi (sākotnējais apjoms).

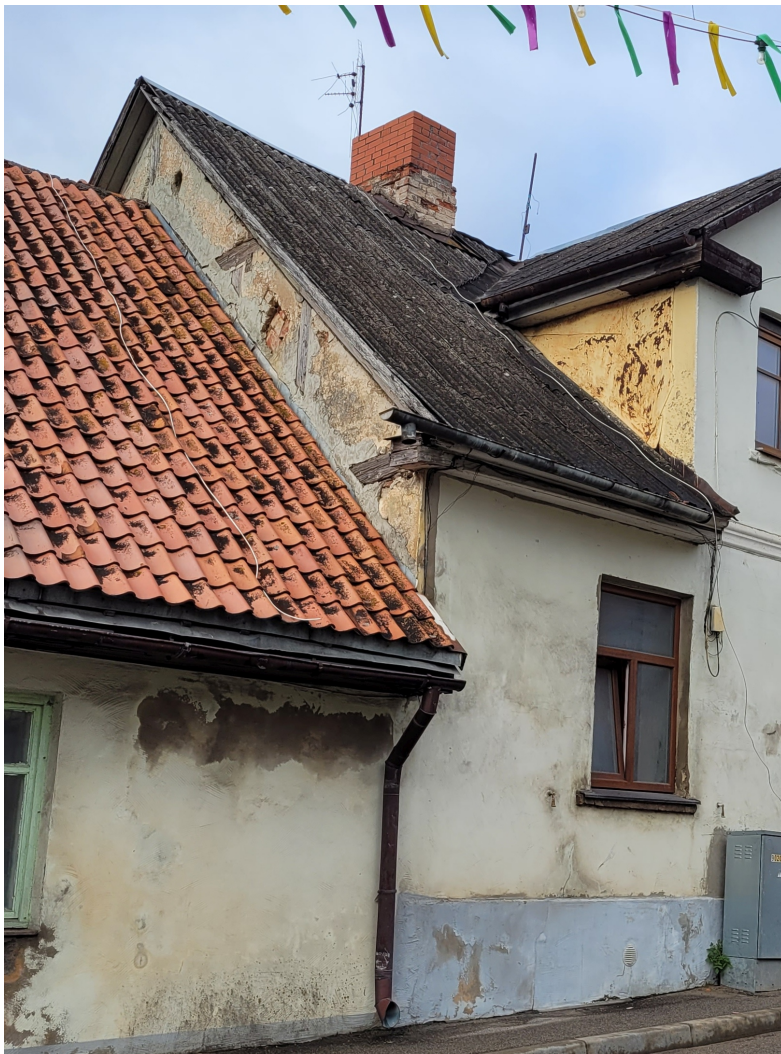
Talsu_1_7_88130010053002
_fasade3
Skats uz ēkas dienvidrietumu
fasādi no dienvidiem.

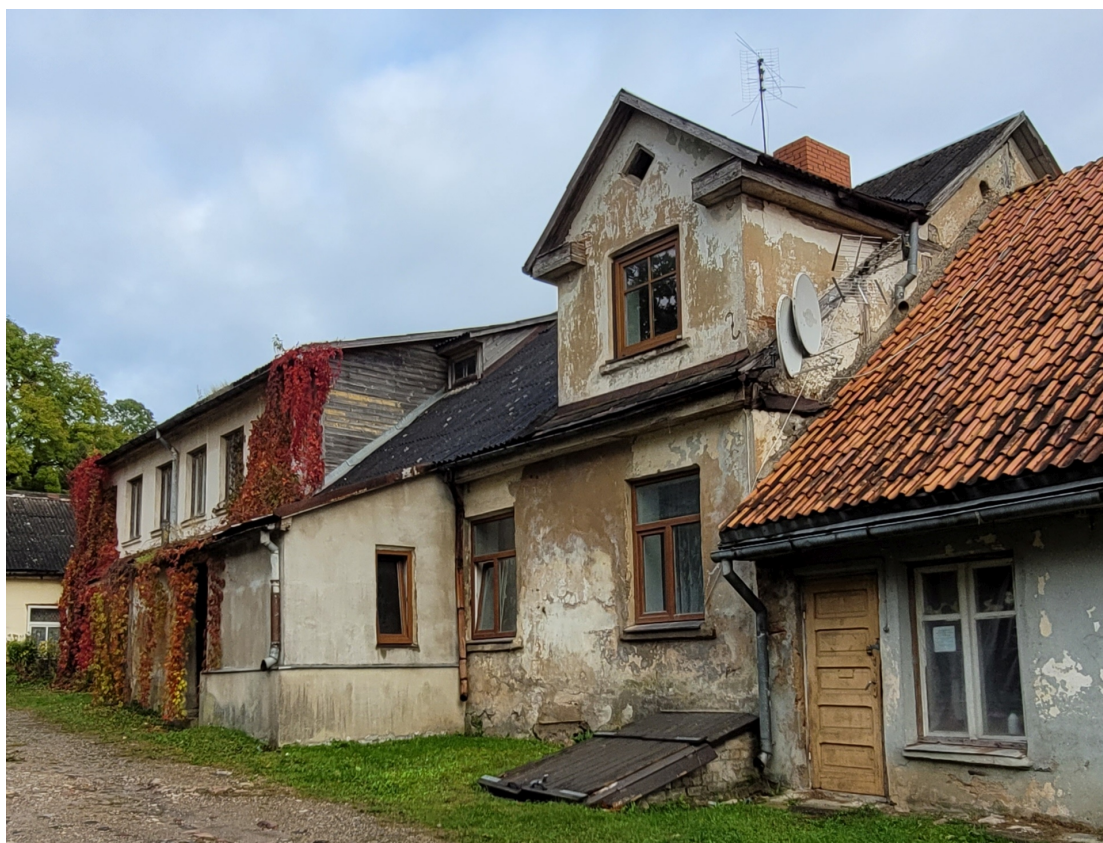
Talsu_1_7_88130010053002_fasade4
Skats uz ēku no rietumiem. Daļa no sākotnējās ēkas saglabājusies kā vienkārša apjoms.

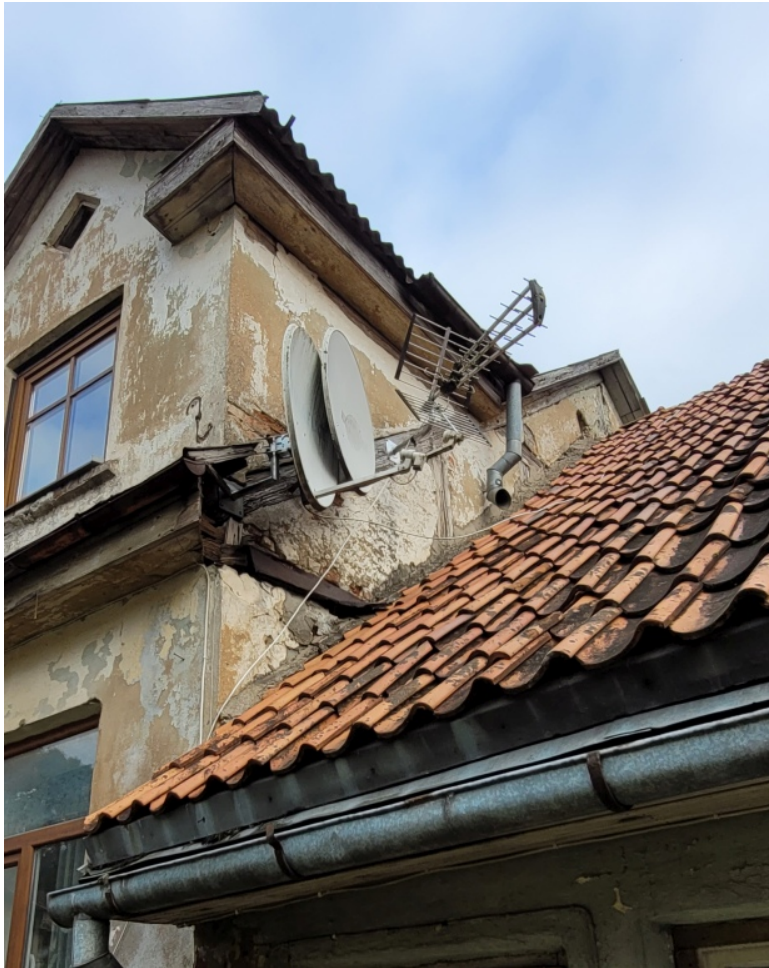
Talsu_1_7_88130010053002
_fragments1
Skats uz ēkas dienvidrietumu
fasādes pildrežģa
konstrukcijas zelmini.
Mezonīns hronoloģiski
jaunāks.

vizuāls tehniskais novērtējums – 3
apmierinošs – fasāžu remonts t.sk. pildrežģa konstrukcijas zelmiņa, dzegu remonts, krāsošanas darbi

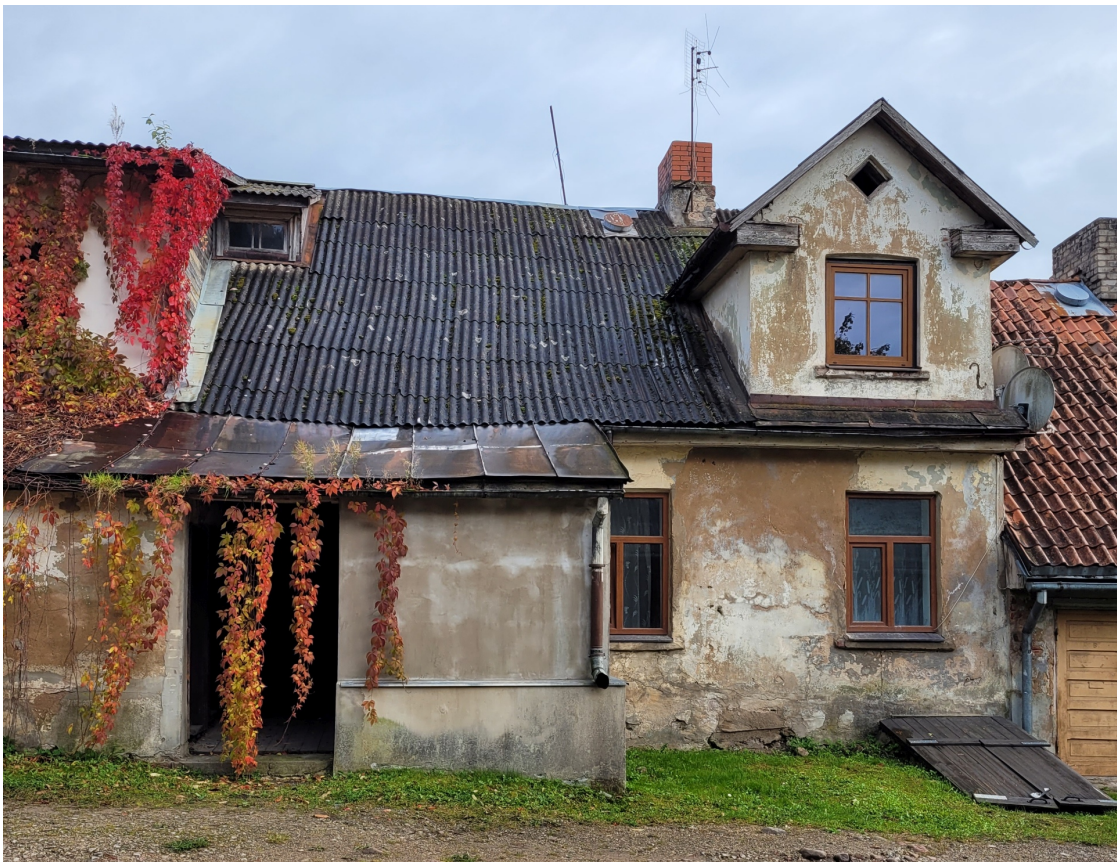
Talsu_1_7_88130010053002_fasade5
Skats uz ēkas ziemeļrietumu fasādes dienvidu pusi.
Priekšplānā esošā piebūve – 20.gs. 20.,30.gadi (?).

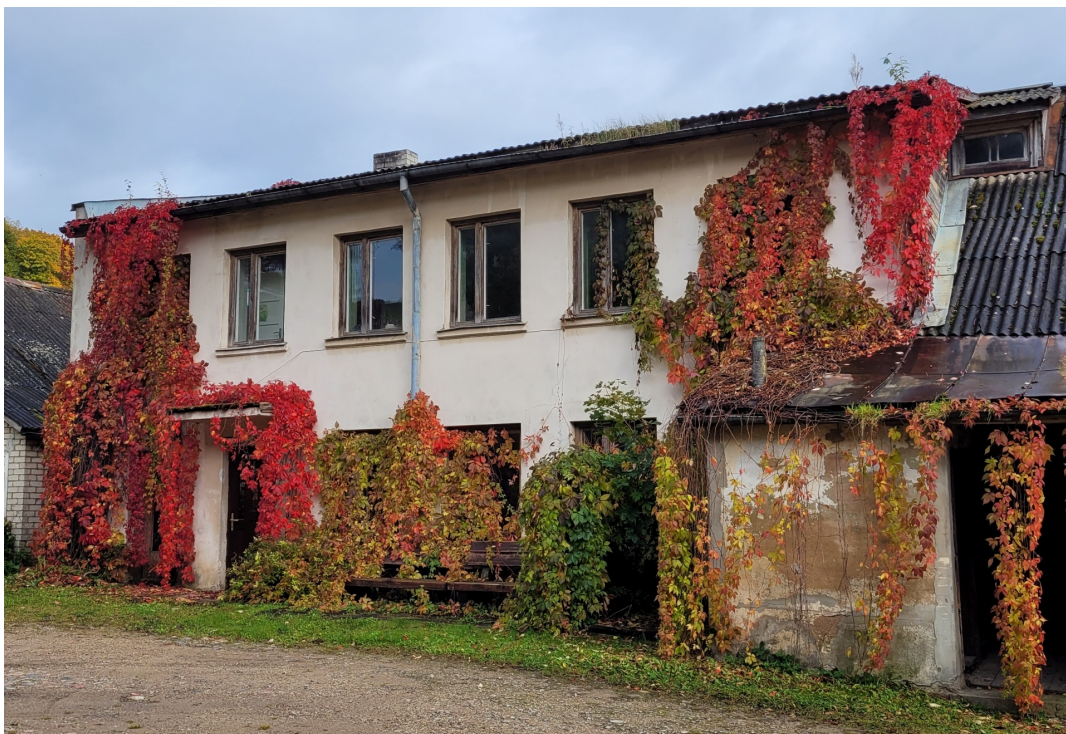
Talsu_1_7_88130010053002_fasade6
Skats uz ēkas ziemeļrietumu fasādes ziemēļu pusi.
Ēkas ziemeļu gals pievienots sākotnējam apjomam 1910. - 1920.gados.
2.stāvs - 1960.gadi.

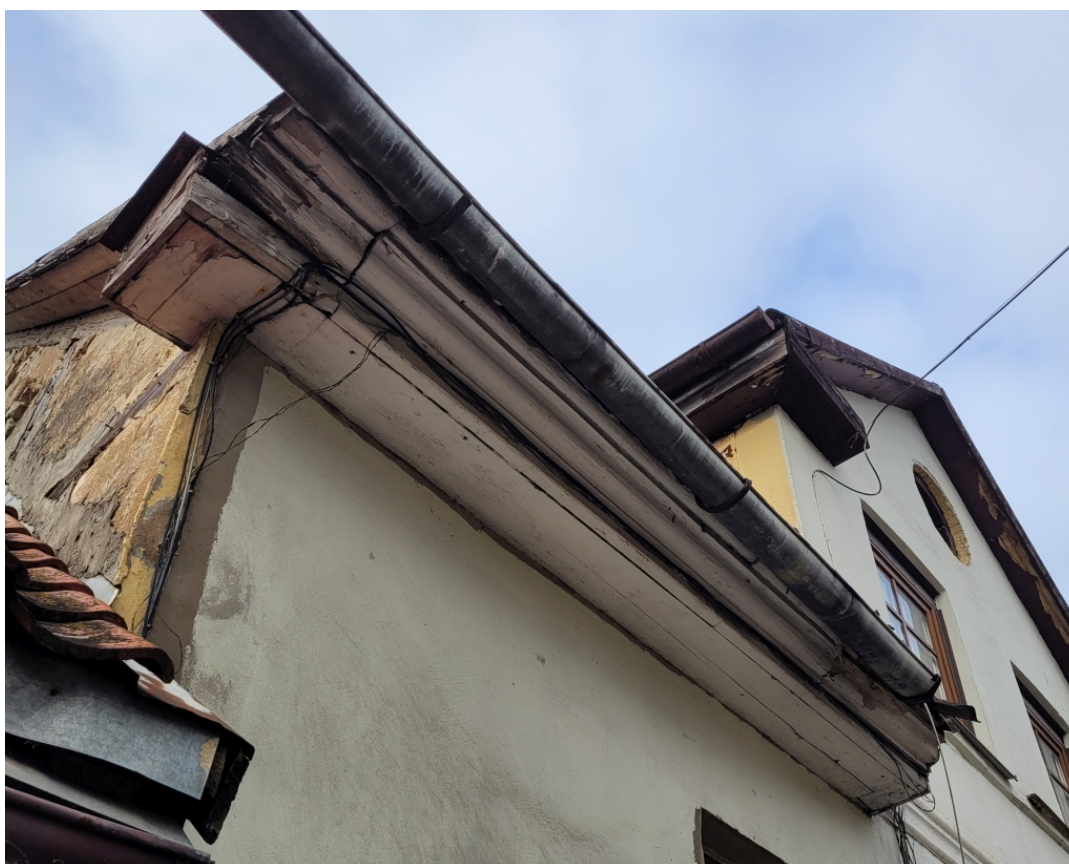
Talsu_1_7_88130010053002_dzega1
Sākotnējā koka dzega.

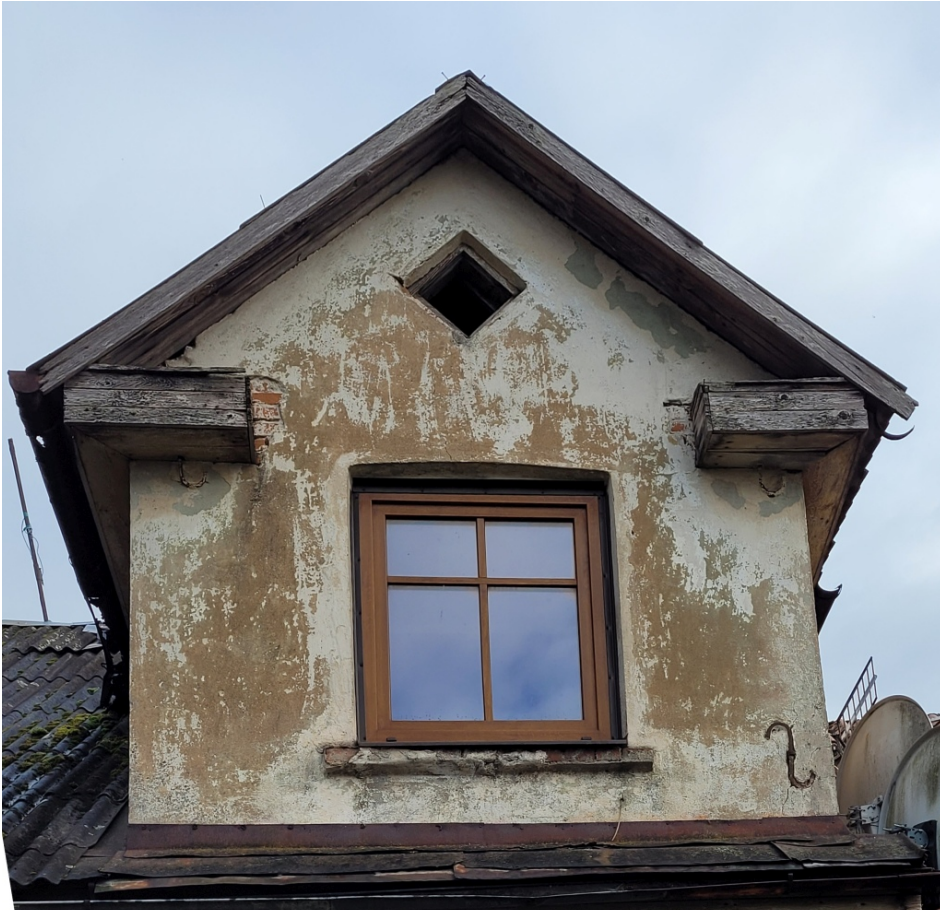
Talsu_1_7_88130010053002_fragments2
Vēsturisks mezonīns. Dēļu dzega fasādes priekšējā plāknē jauna.

vēlamā rīcība ēkas vēsturiskā tēla atjaunošanai
Slēgu atjaunošana, dzegu nomaiņa mezonīnos uz vēst. ēkai atbilstošu profilētu koka dzegu, dūmeņu augšdaļas pārmūrēšana, apmešana, jumta seguma maiņa uz dakstiņiem vai skārdu; vēlama vienmērīgas fasādes plaknes atjaunošana ielas pusē

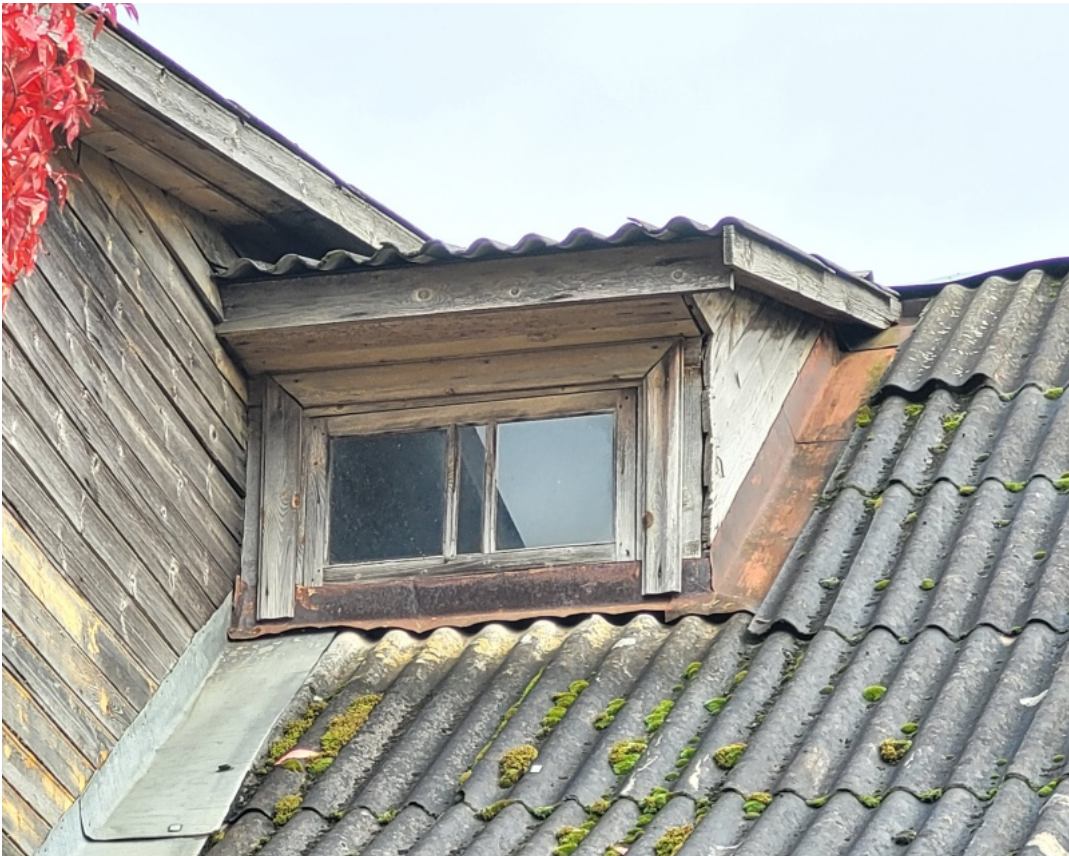
Talsu_1_7_88130010053002_logs1
Vēsturiska loga vērtne atkārtoti izmantota 1960.gadu jumta izbūvē.

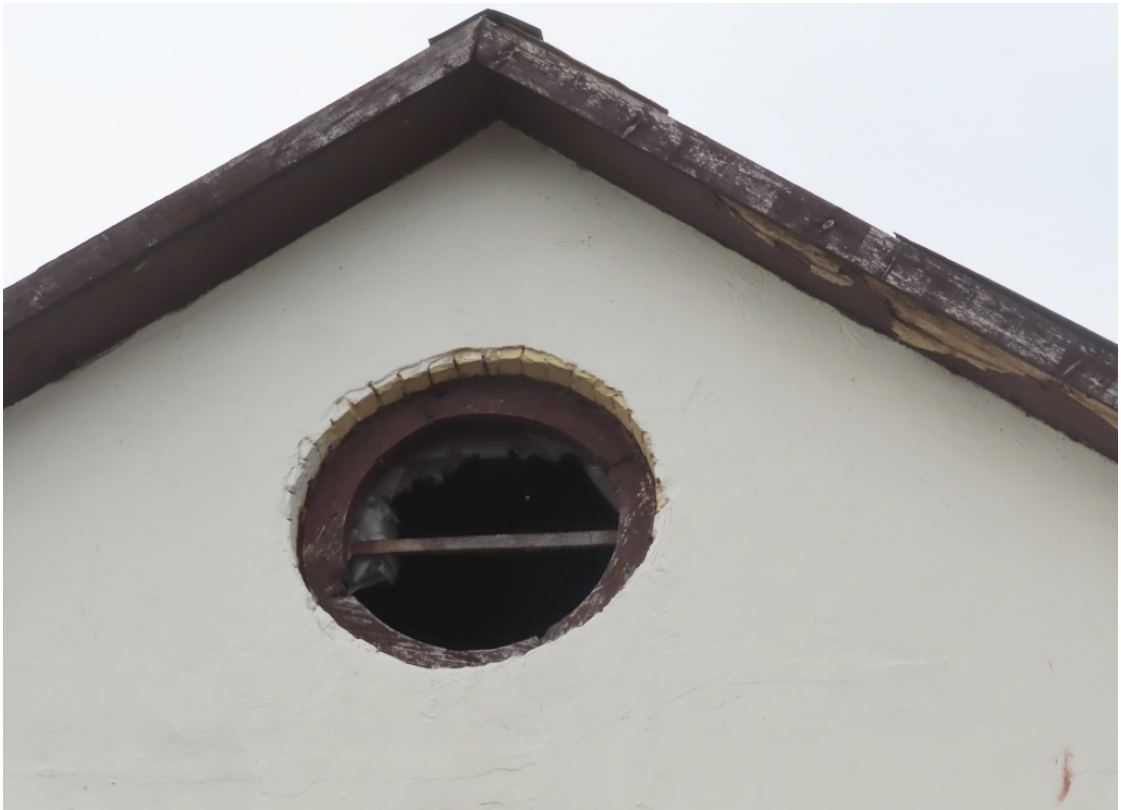
Talsu_1_7_88130010053002_logs2
Sākotnēja loga aploda mezonīna frontonā.

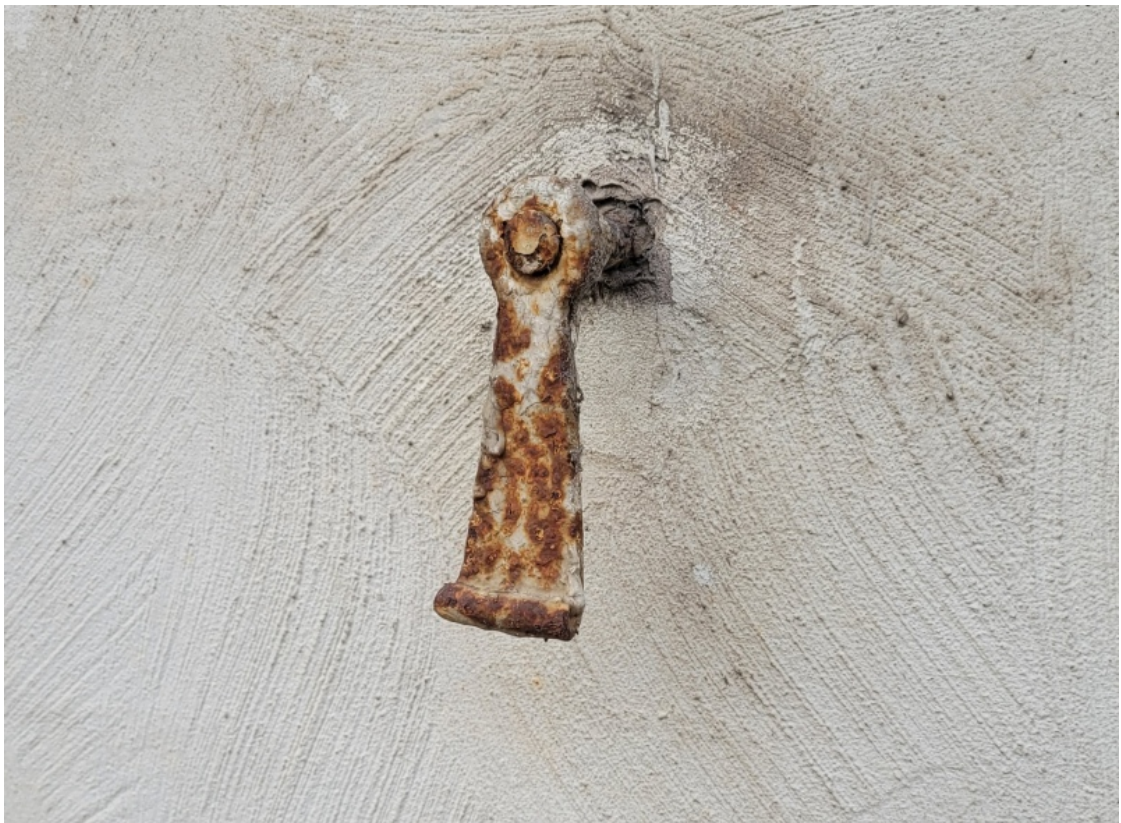
Talsu_1_7_88130010053002_slegis1
Slēga atvērta stāvoķļa fiksators. 19.gs.
