adrese
Sabile, Talsu iela 1/7A

kadastrs	88130010052001
reģistrators	Daiga Lēvalde / Zanda Bikše
datums	09.10.2025.

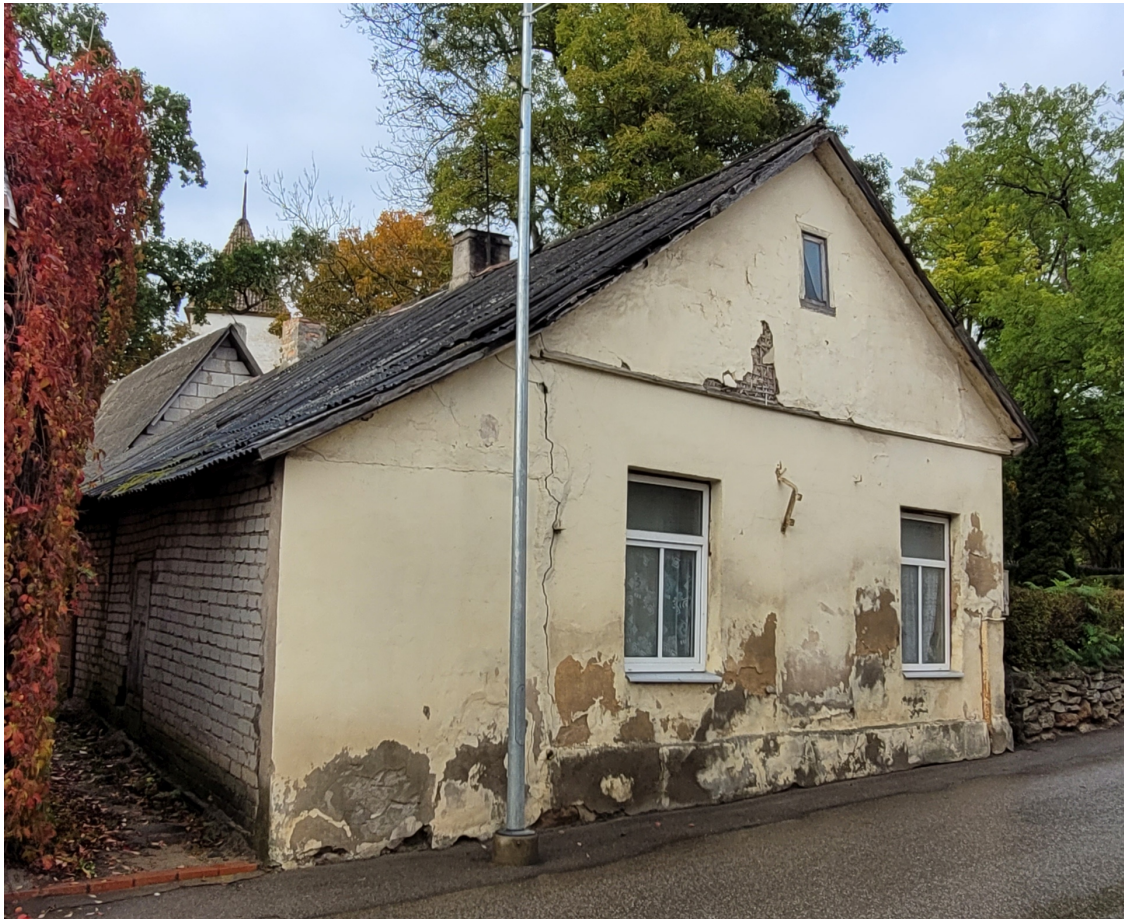
Talsu_1_7A_88130010052001_fasade1
Skats uz ēku no dienvidiem.
Piebūve ēkas kreisajā pusē – 1970., 80.gadi.

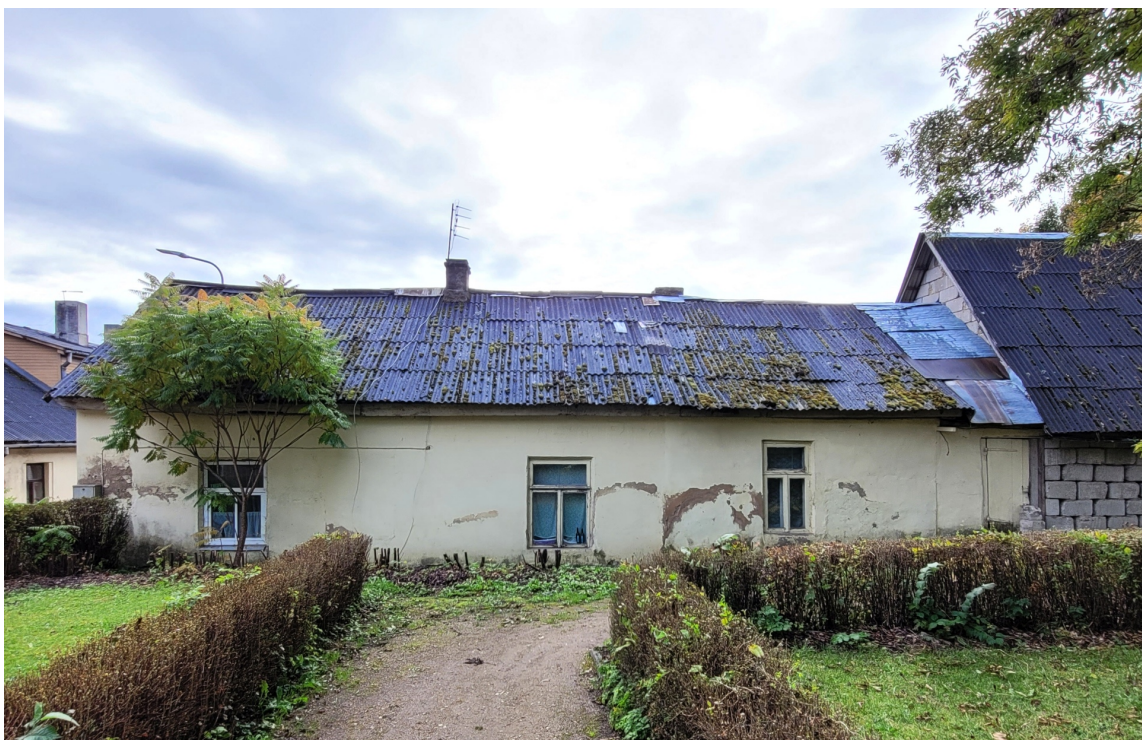
Talsu_1_7A_88130010052001_fasade2
Skats uz ēku no ziemeļaustrumiem.

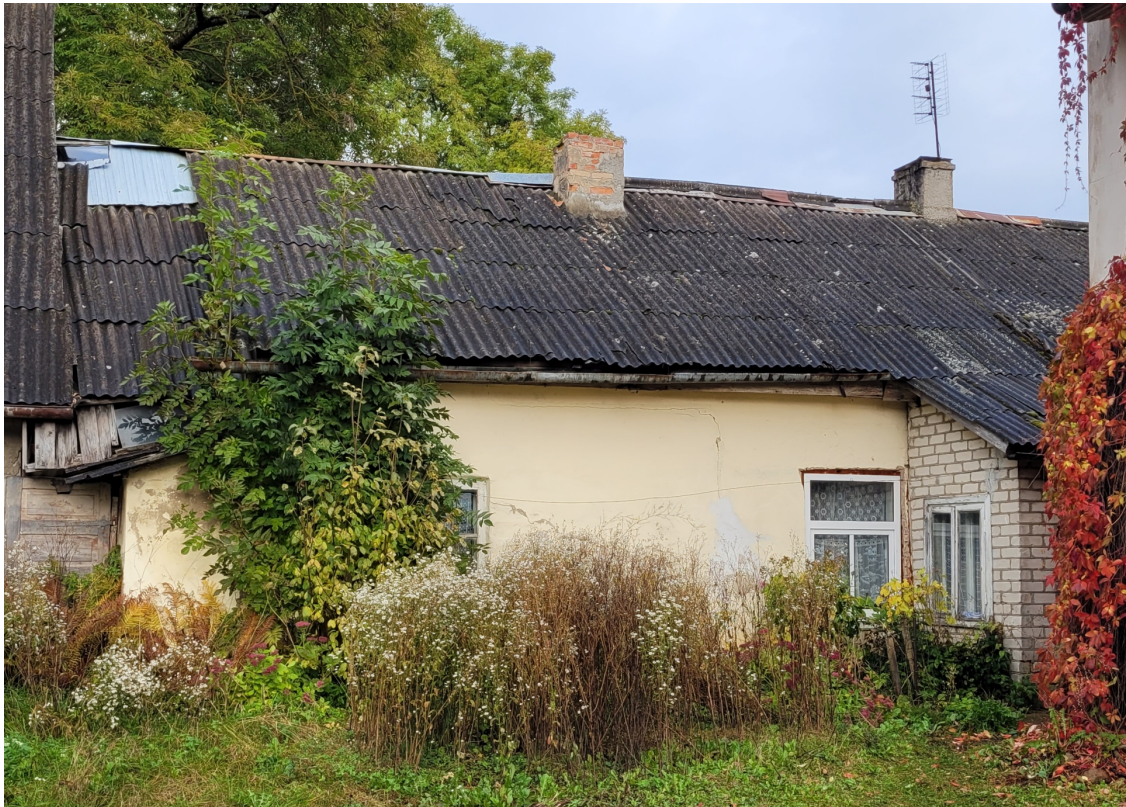
Talsu_1_7A_88130010052001_fasade3
Skats uz ēku no dienvidrietumiem.

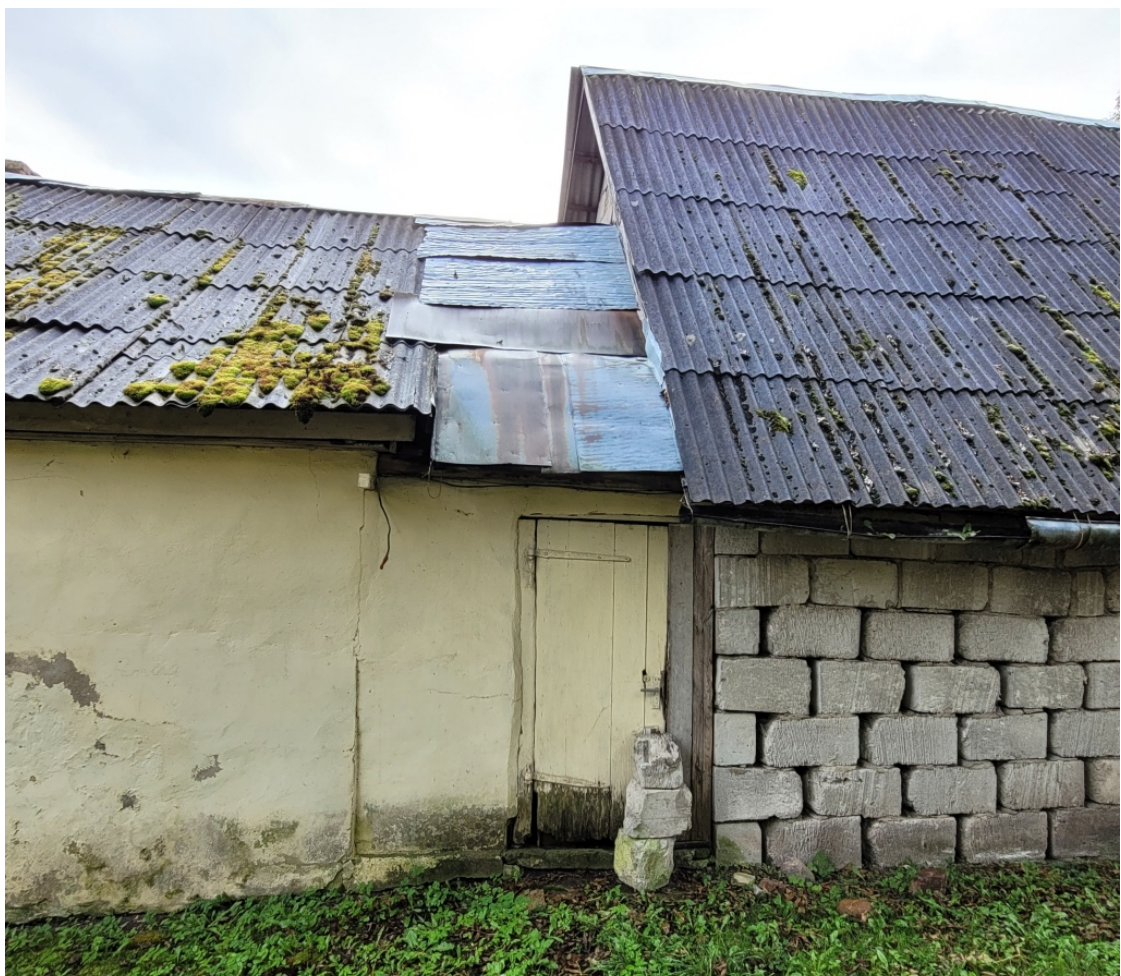
Talsu_1_7A_88130010052001_fragments1
Hronoloģiski jaunāka piebūve ar sekundāri izmantotu vēsturisku durvju vērtni.

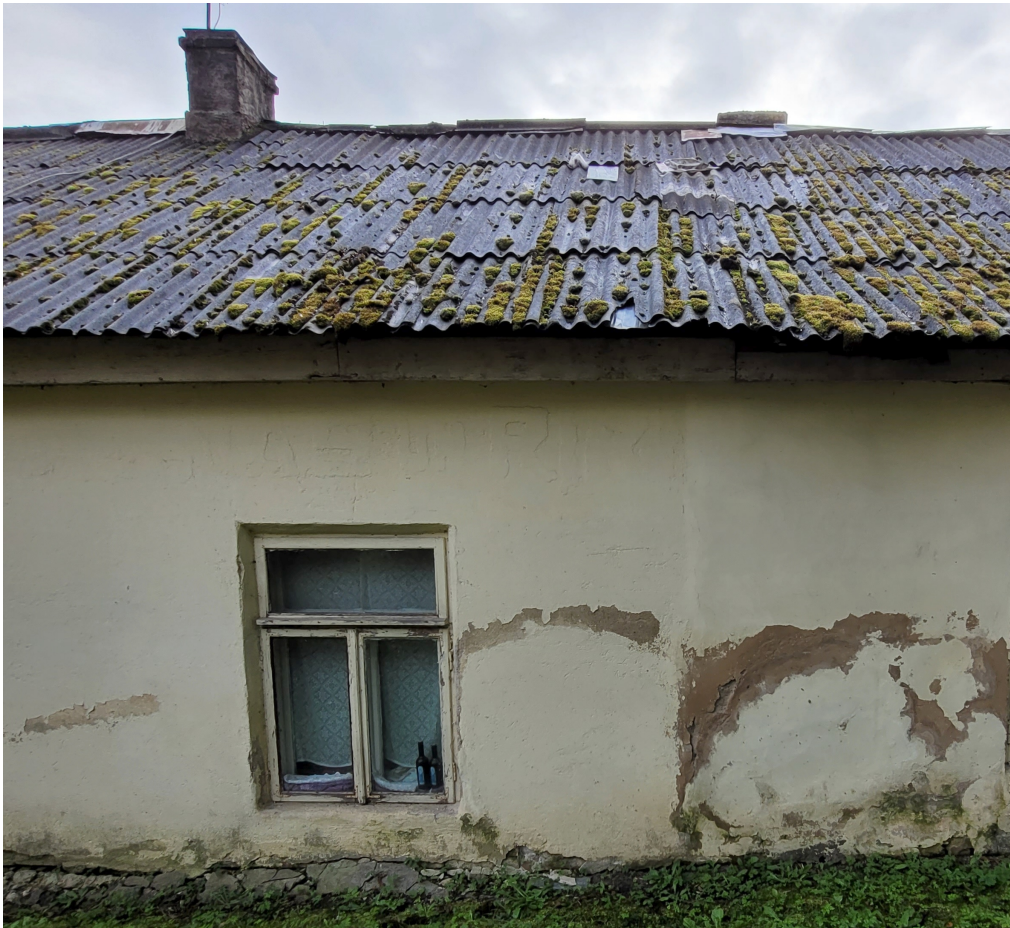
Talsu_1_7A_88130010052001_fragments2
Ziemeļaustrumu fasādes fragments ar vēsturisku reklāmu sienas augšdaļā
(aizkrāsota).

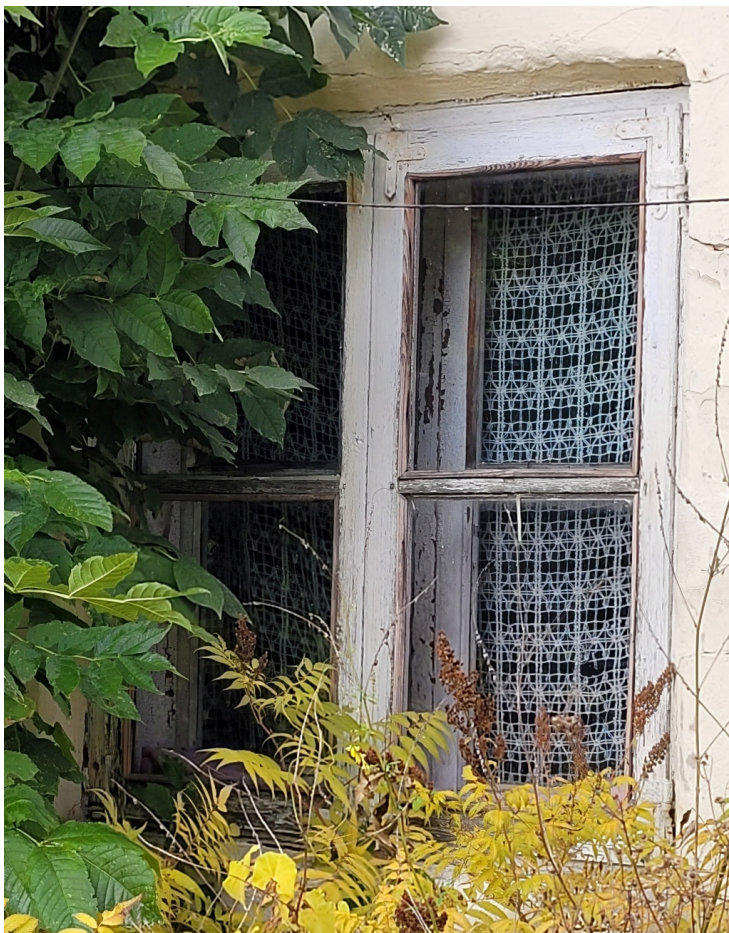
Talsu_1_7A_88130010052
001_logs1
Sākotnējs logs ar oriģinālo
aprīkojumu.

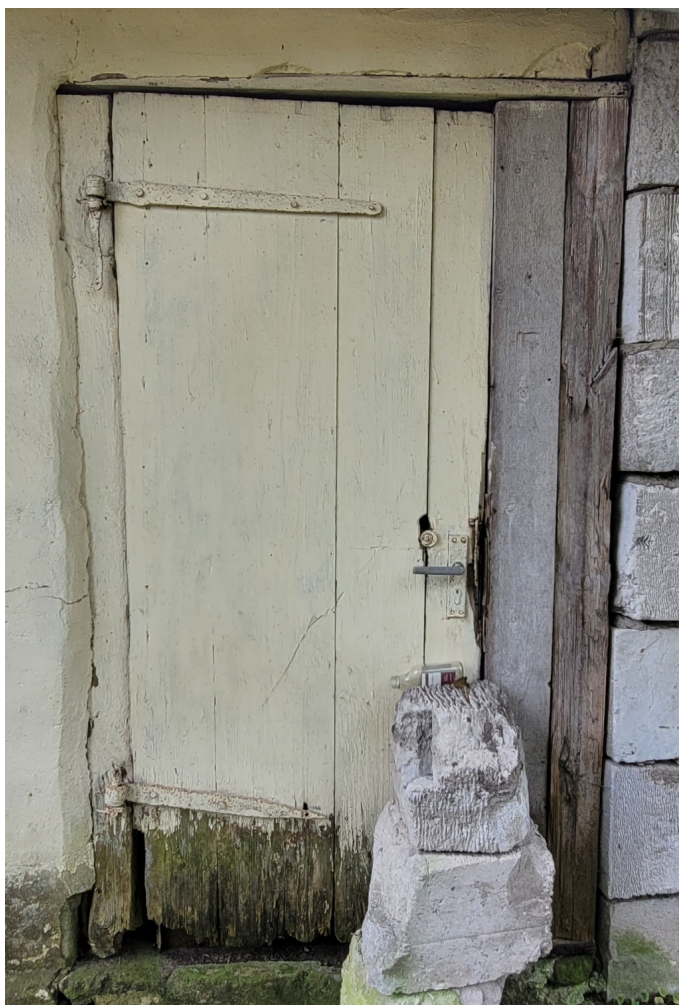
Talsu_1_7A_88130010052001_
durvis1
Sekundāri izmantota vēsturiska
durvju vērtne ar aprīkojumu.

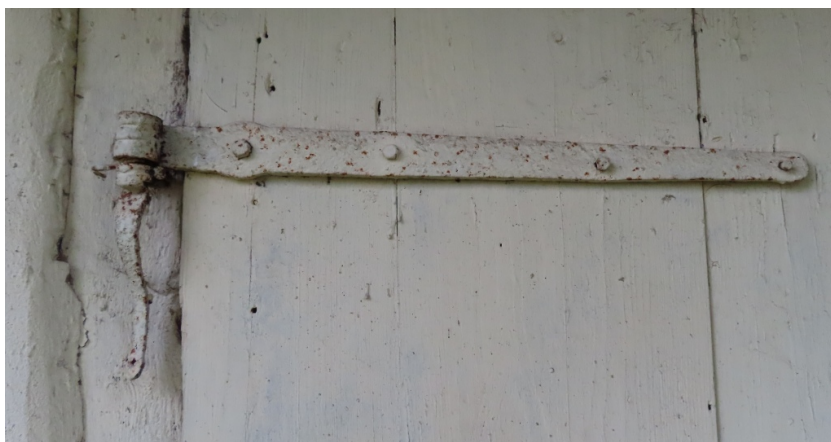
Talsu_1_7A_88130010052001_durvis2
Vēsturiska lentveida kāšu vira. 19.gs.

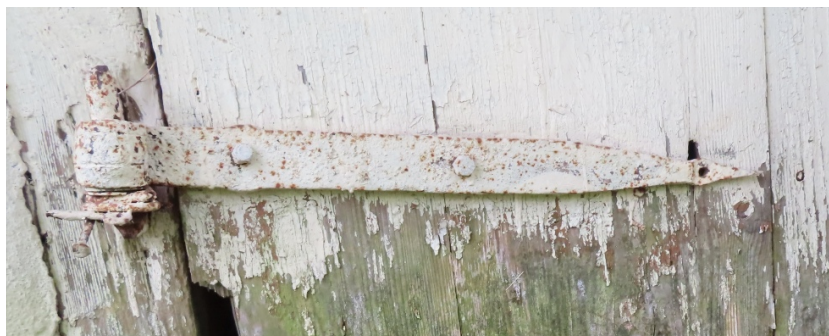
Talsu_1_7A_88130010052001_durvis3
Vēsturiska lentveida kāšu vira.

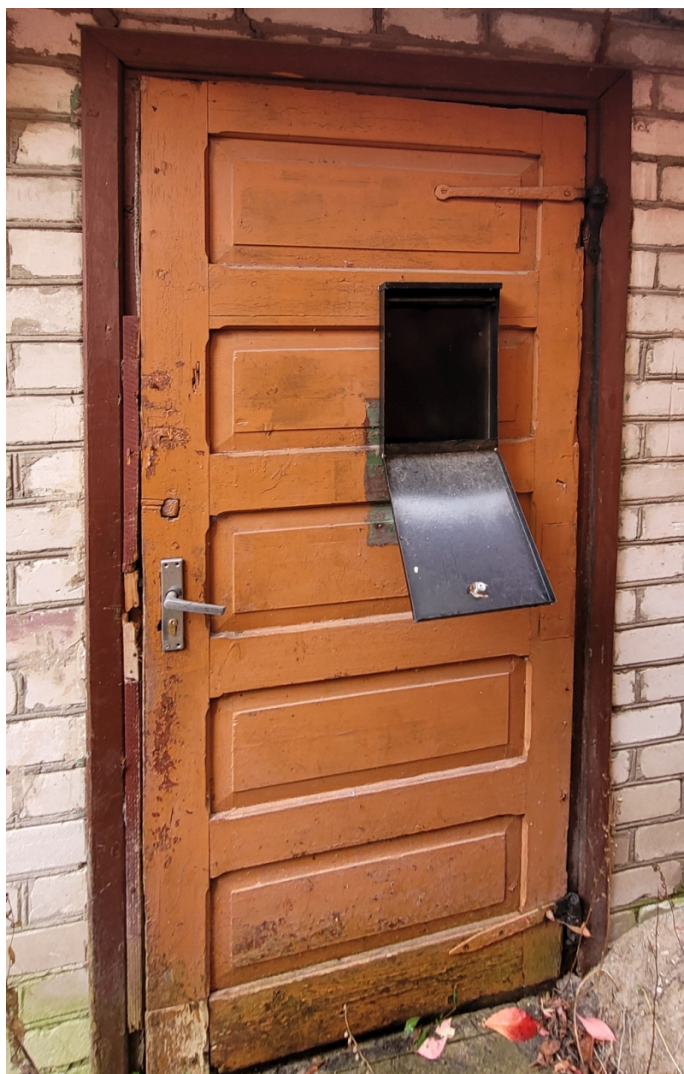
Talsu_1_7A_88130010052001_
durvis4
1960., 70.gadu durvju vērtne ar
atkārtoti izmantotām
vēsturiskām virām.

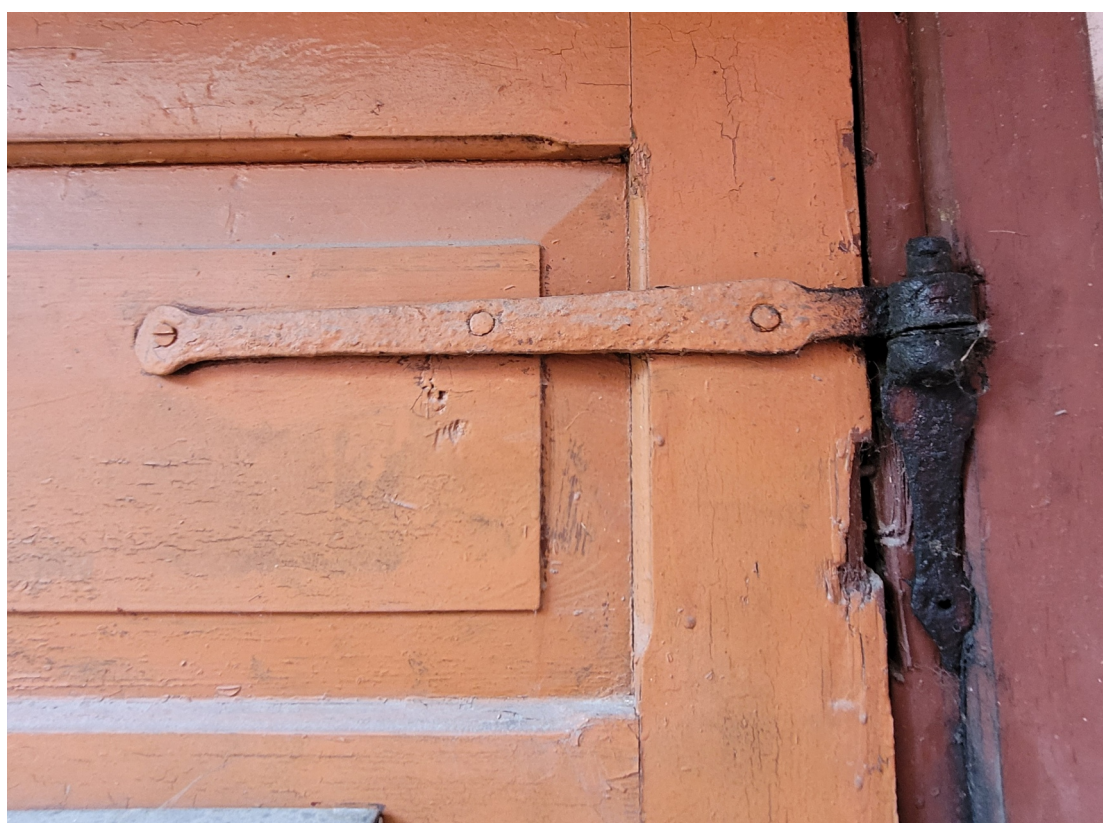
Talsu_1_7A_88130010052001_durvis5
Vēsturiska lentveida kāšu vira. 19.gs.

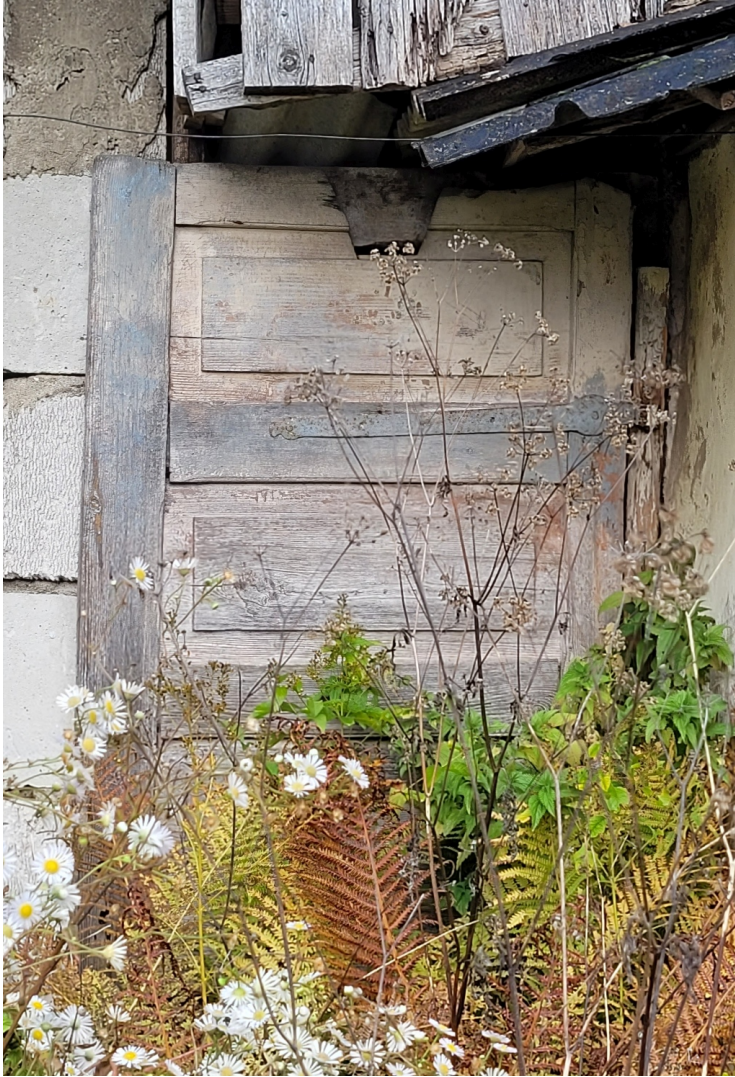
Talsu_1_7A_88130010052001_
durvis6
1960.gadu durvju vērtne ar
atkārtoti izmantotām
vēsturiskām virām.

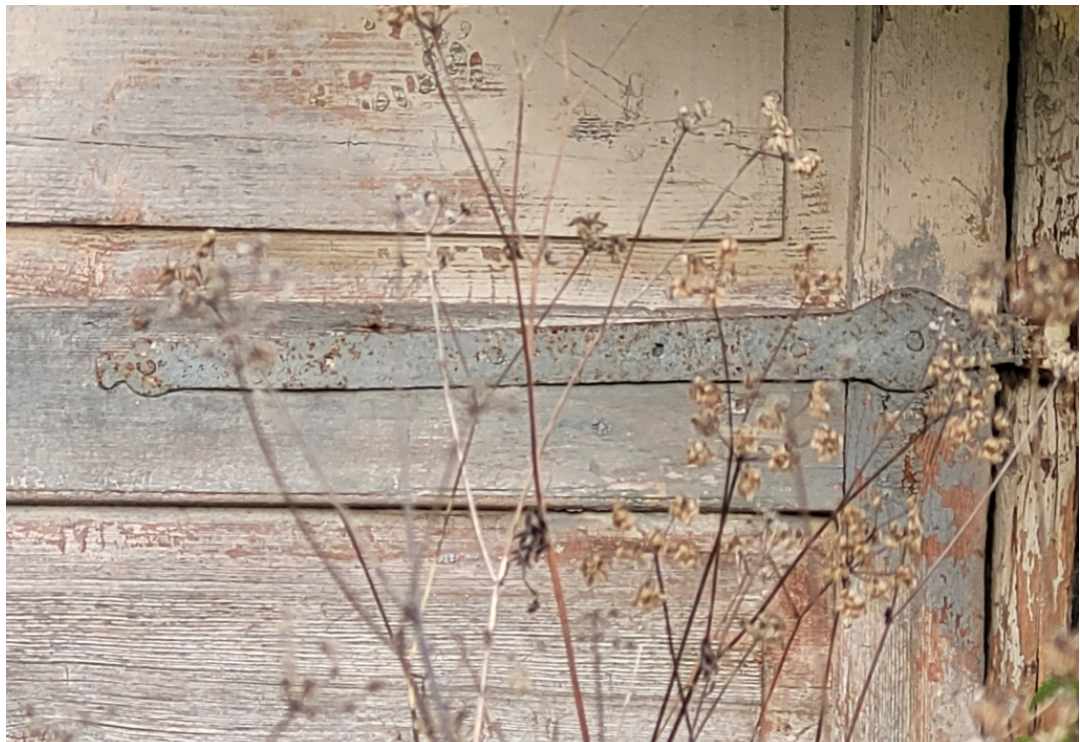
Talsu_1_7A_88130010052001_durvis7
Vēsturiska lentveida kāšu vira. 19.gs.1.puse.

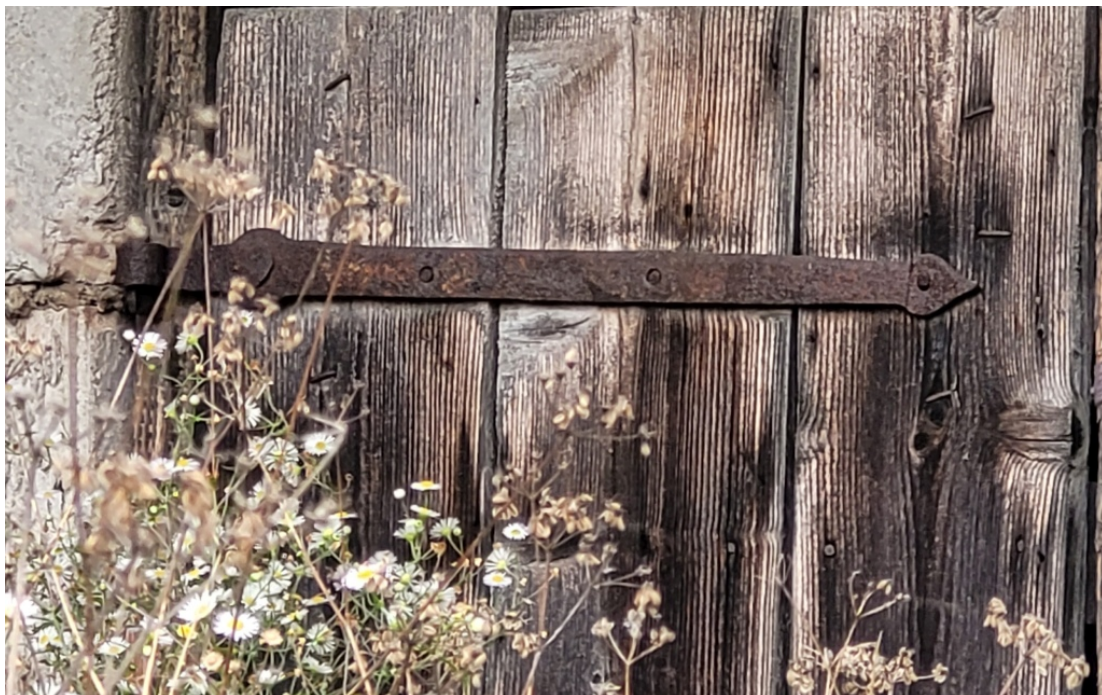
Talsu_1_7A_88130010052001_durvis8
Vēsturiska lentveida kāšu vira. 19.gs.2.puse - 20.gs.sāk.

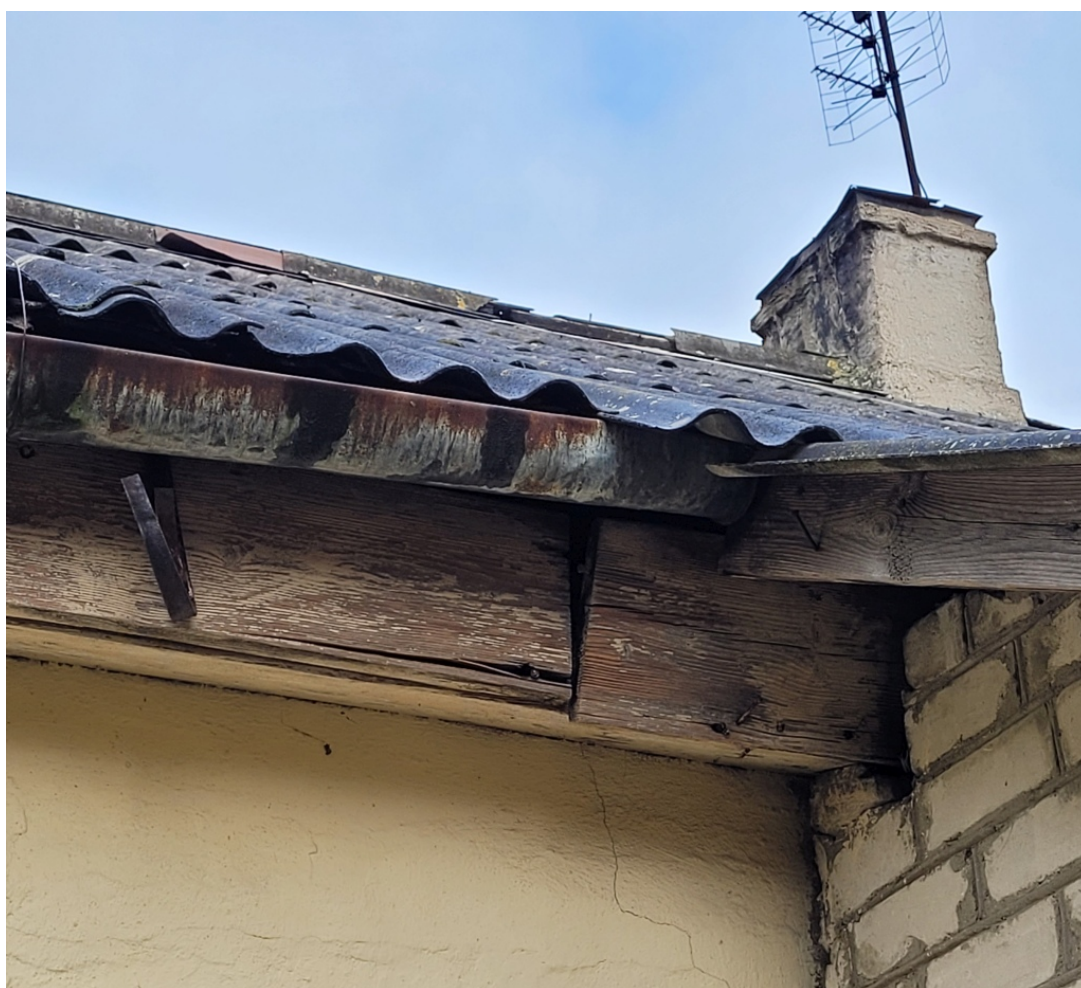
Talsu_1_7A_88130010052001_fragments3
Sākotnējs skurstenis un dēļu dzega.
