adrese
<b>Sabile, Talsu iela 4</b>

kadastrs	88130010059 (bez kadastra)
reģistrators	Daiga Lēvalde / Zanda Bikše
datums	21.10.2025.

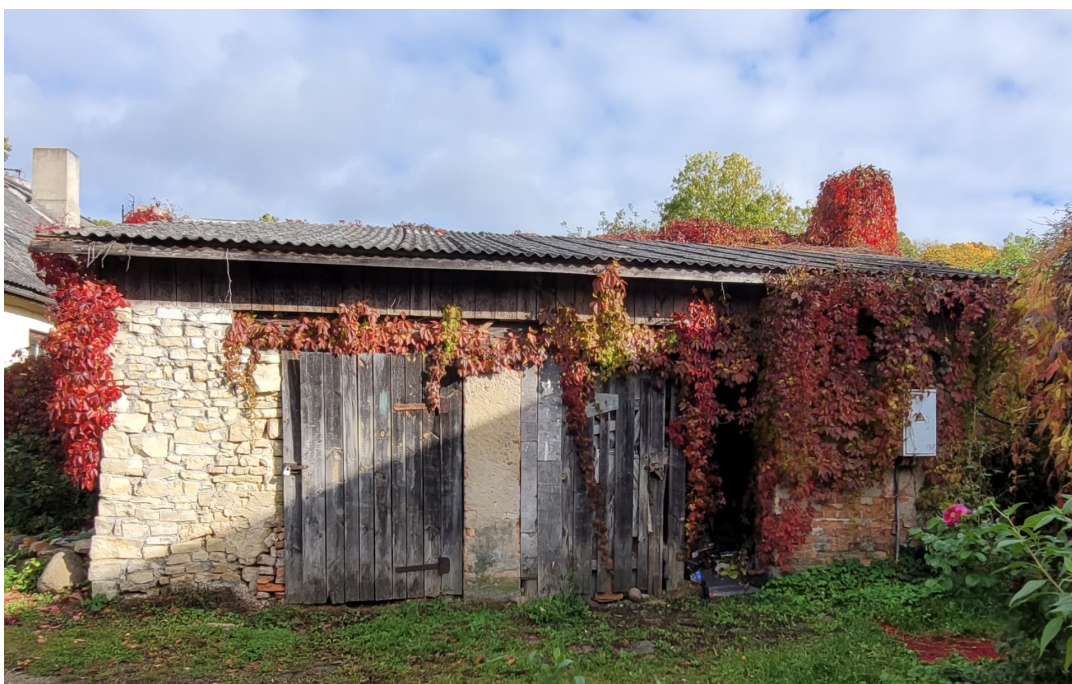
Talsu\_4\_88130010059\_bez\_kadastra\_fasade1  
Skats uz ēku no dienvidrietumiem.

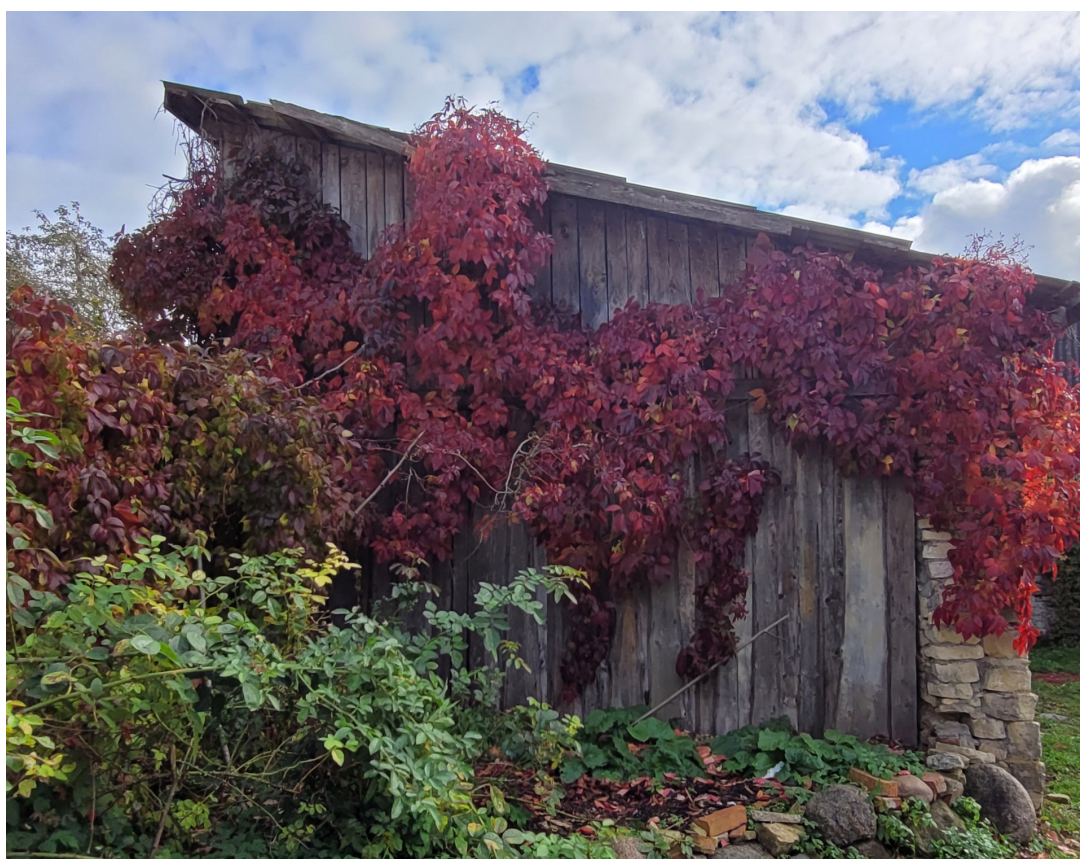
Talsu\_4\_88130010059\_bez\_kadastra\_fasade2  
Skats uz ēku no ziemeļrietumiem.

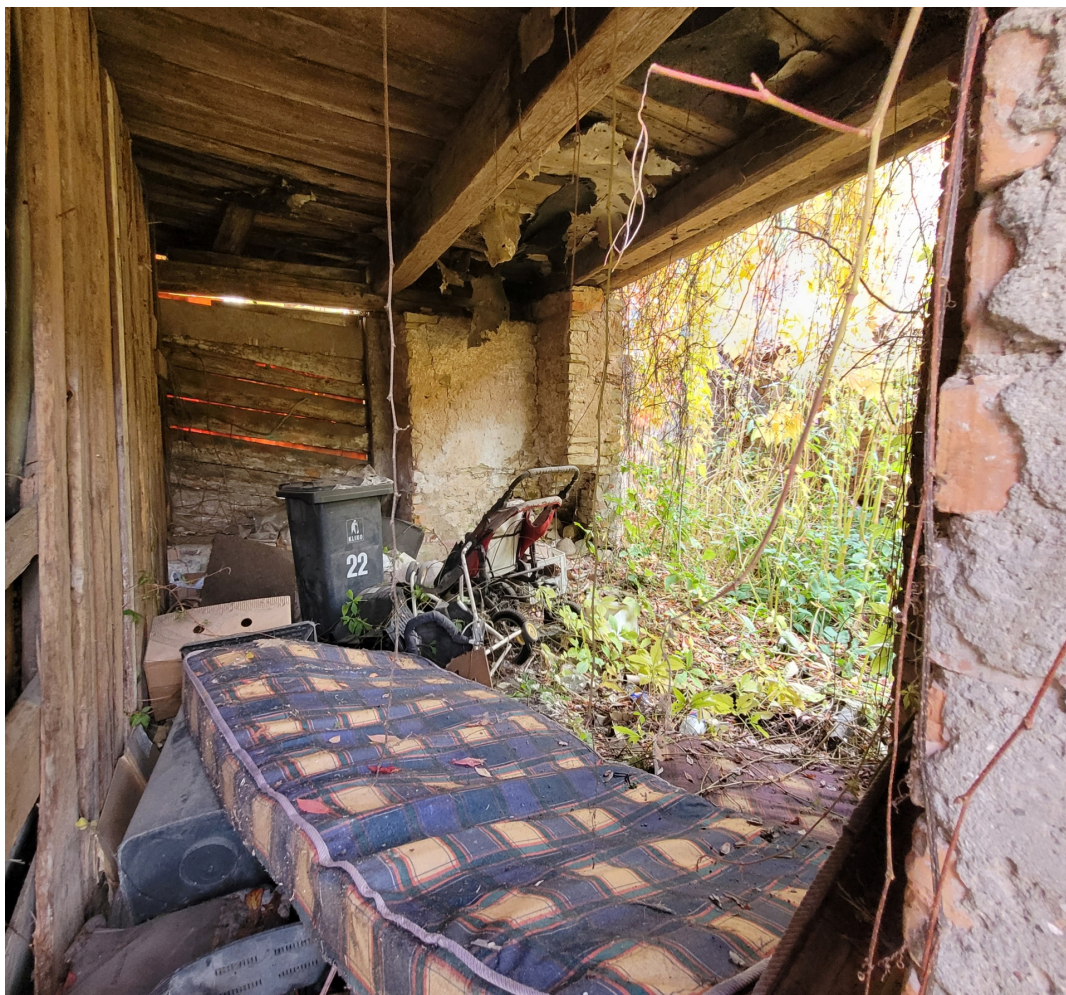
zudumi
Gala sienas konstrukcija

Talsu\_4\_88130010059\_bez\_kadastra\_fasade3  
Skats uz ēkas dienvidaustrumu gala sienu no telpas. Siena praktiski zudusi.

vēlamā rīcība ēkas vēsturiskā tēla atjaunošanai
atjaunot gala sienu, piemērotu jumta segumu – skaidas vai skārds

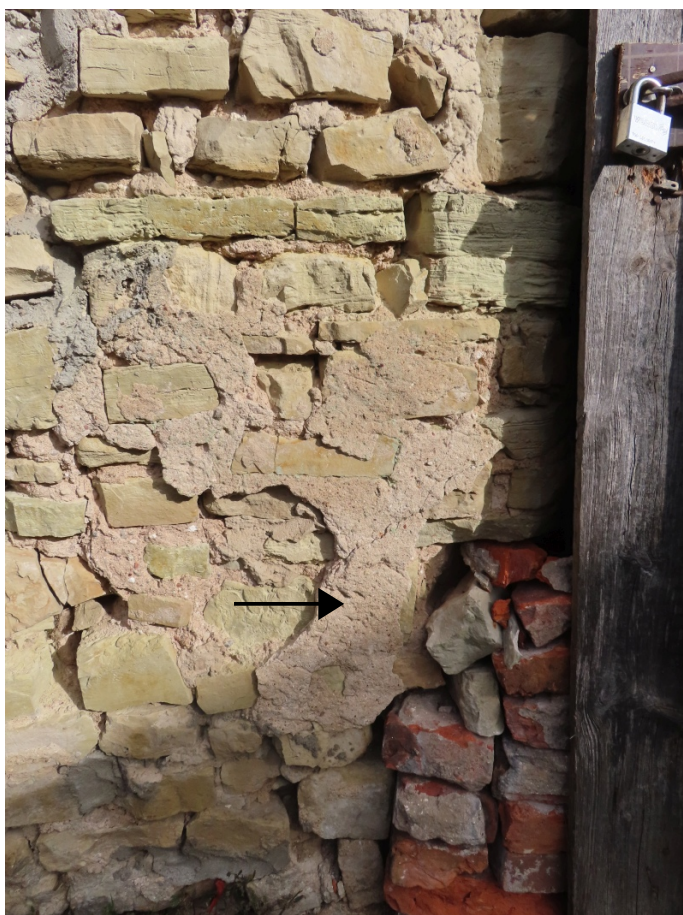
Talsu\_4\_88130010059\_bez\_kadastra\_fragment1  
Dienvidrietumu fasādes fragments.  
Uz mūra saglabājušies apmetuma fragmenti, iespējams, mūra daļas sākotnēji bijušas apmetas.

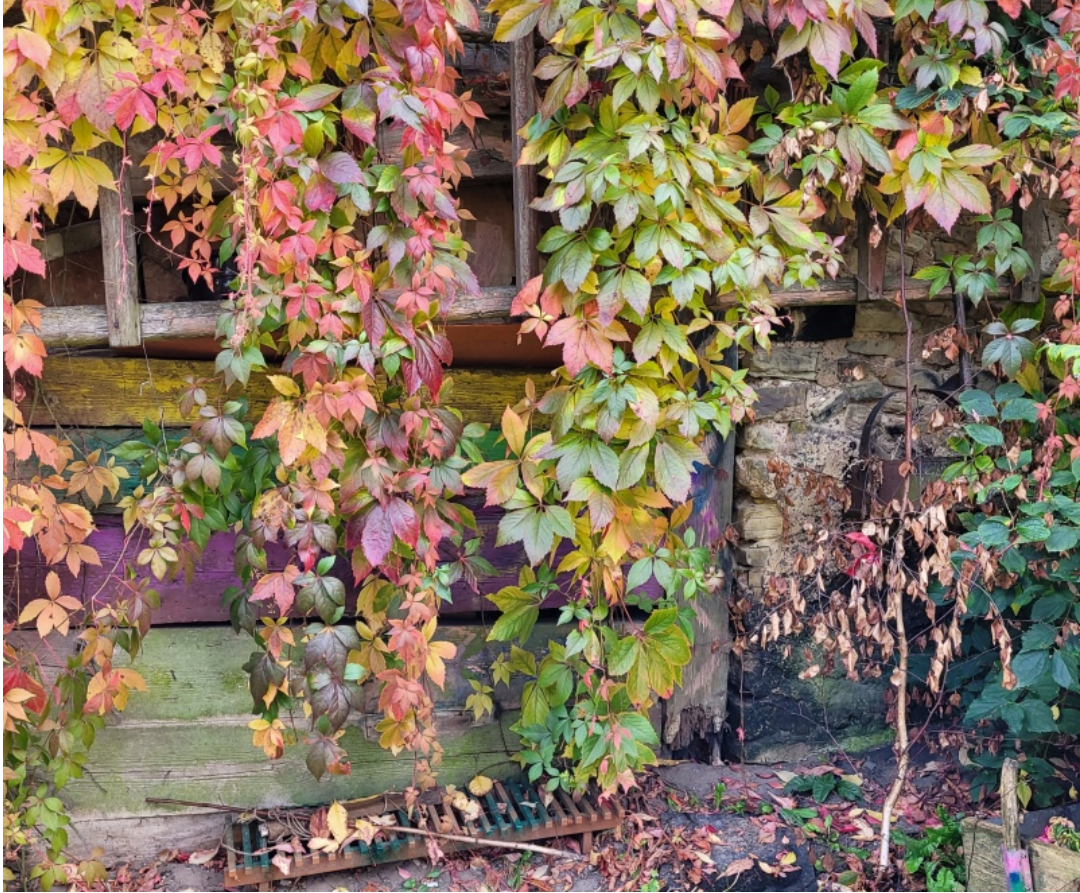
Talsu\_4\_88130010059\_bez\_kadastra\_fragments2  
Dienvidrietumu fasādes fragments.  
Mūra nesošā konstrukcija ar dēļu aizpildījumu.
