adrese
Sabile, Ventspils iela 10

kadastrs	88130010048001
reģistrators	Daiga Lēvalde / Zanda Bikše
datums	22.10.2025.

FASĀŽU KRĀSOJUMA
INVENTARIZĀCIJA

VENTSPILS IELA 10, 88130010048001

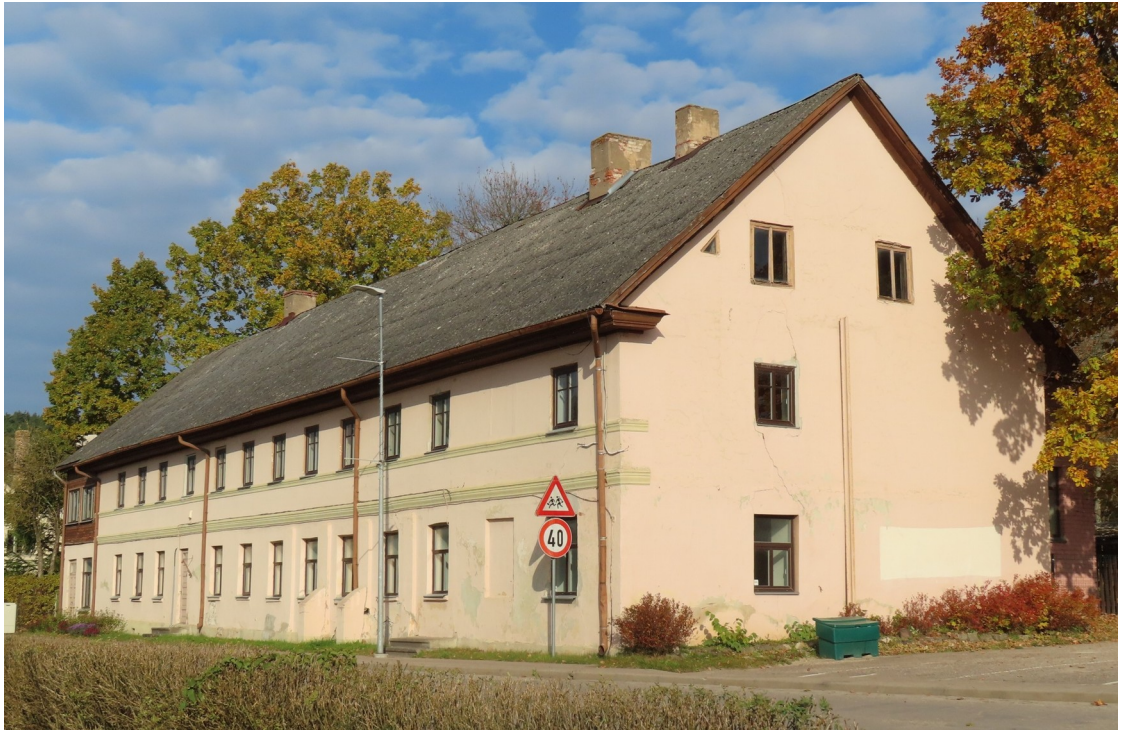
Ventspils_10_88130010048001_fasade1
Skats uz ēku no dienvidiem.

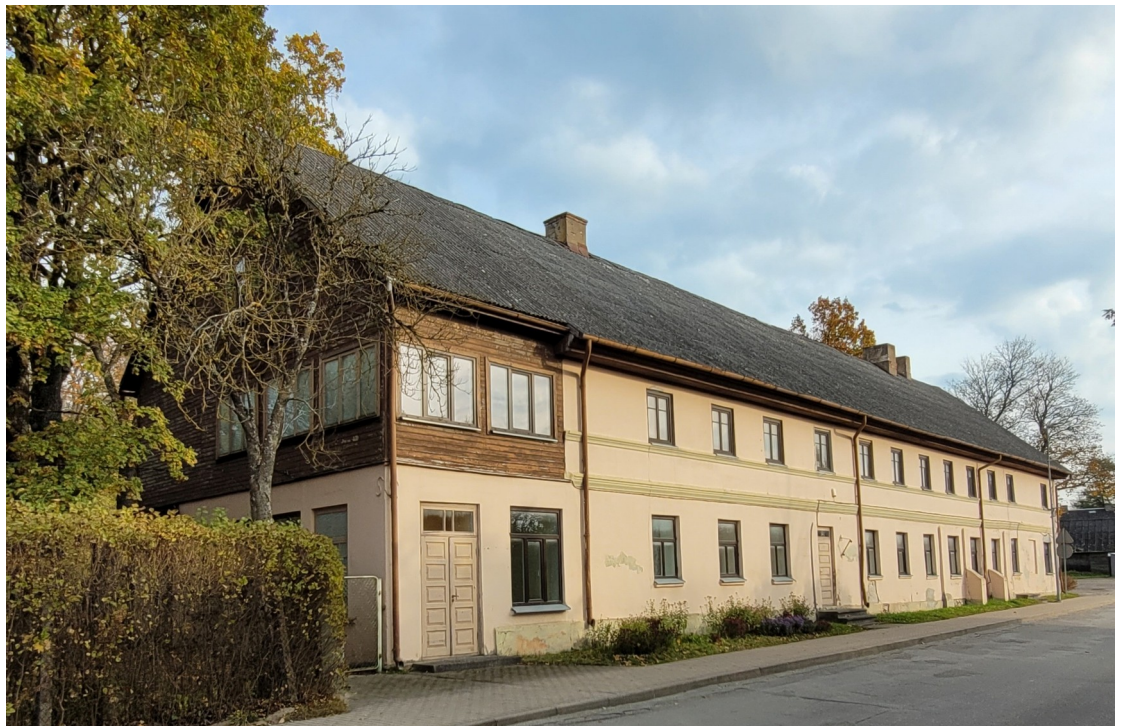
Ventspils_10_88130010048001_fasade2
Skats uz ēku no ziemeļrietumiem. Ēkas priekšējā galā sākotnēji uz pusi īsāka vienkārtīga
piebūve, kas 20.gs. 30.gados pagarināta, bet 1960.gados uzbūvēts 2.stāvs.

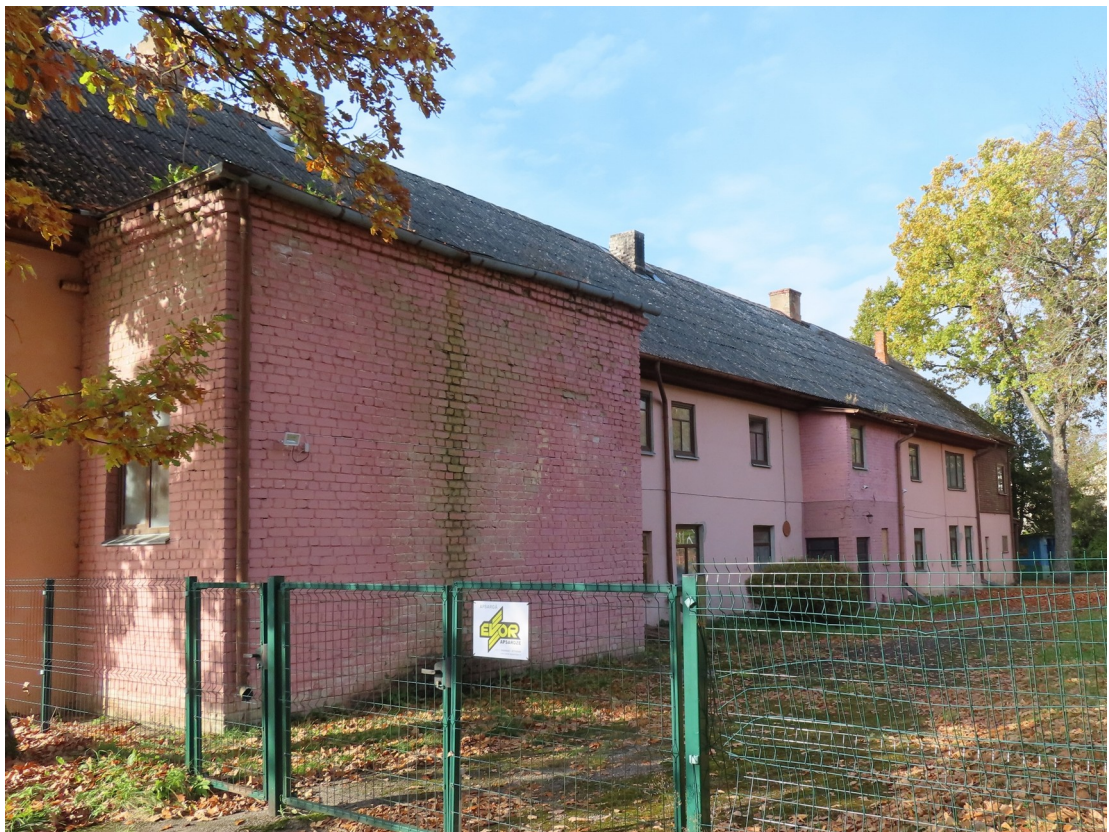
Ventspils_10_88130010048001_fasade3
Skats uz ēku no ziemeļaustrumiem. 1960. gadu piebūves.

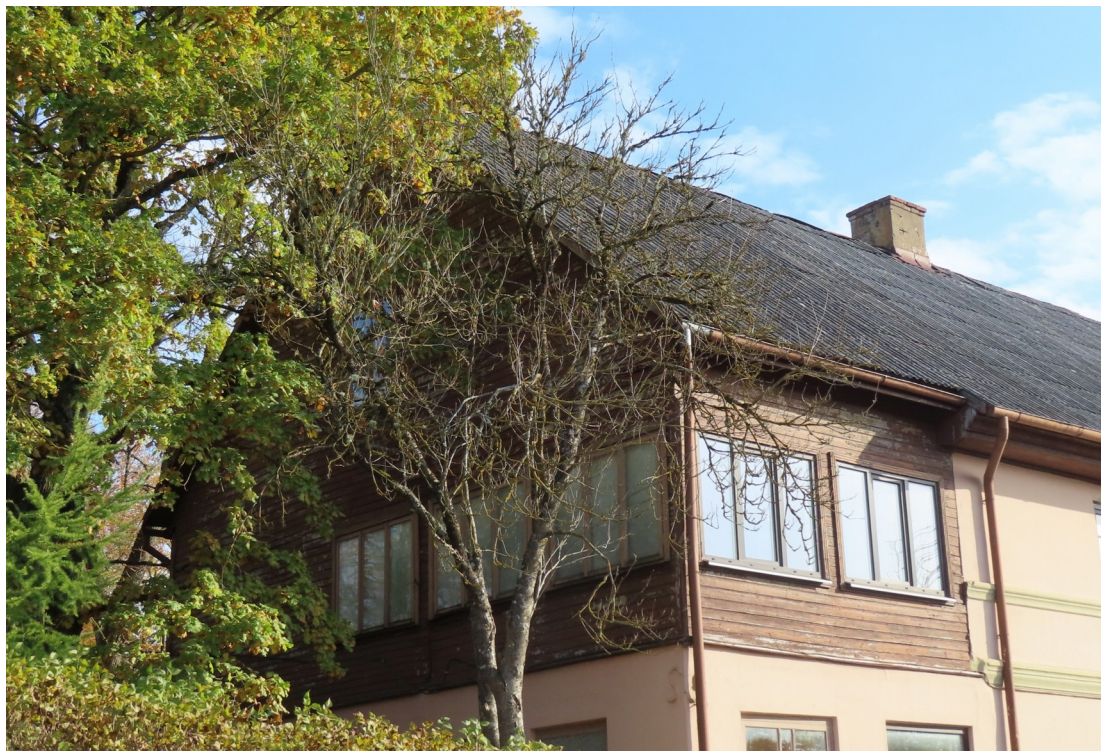
Ventspils_10_88130010048001_fragments1
Ēkas ziemeļu galā virs vēsturiskas vienstāva piebūves 1960. gados uzcelts 2.stāvs.

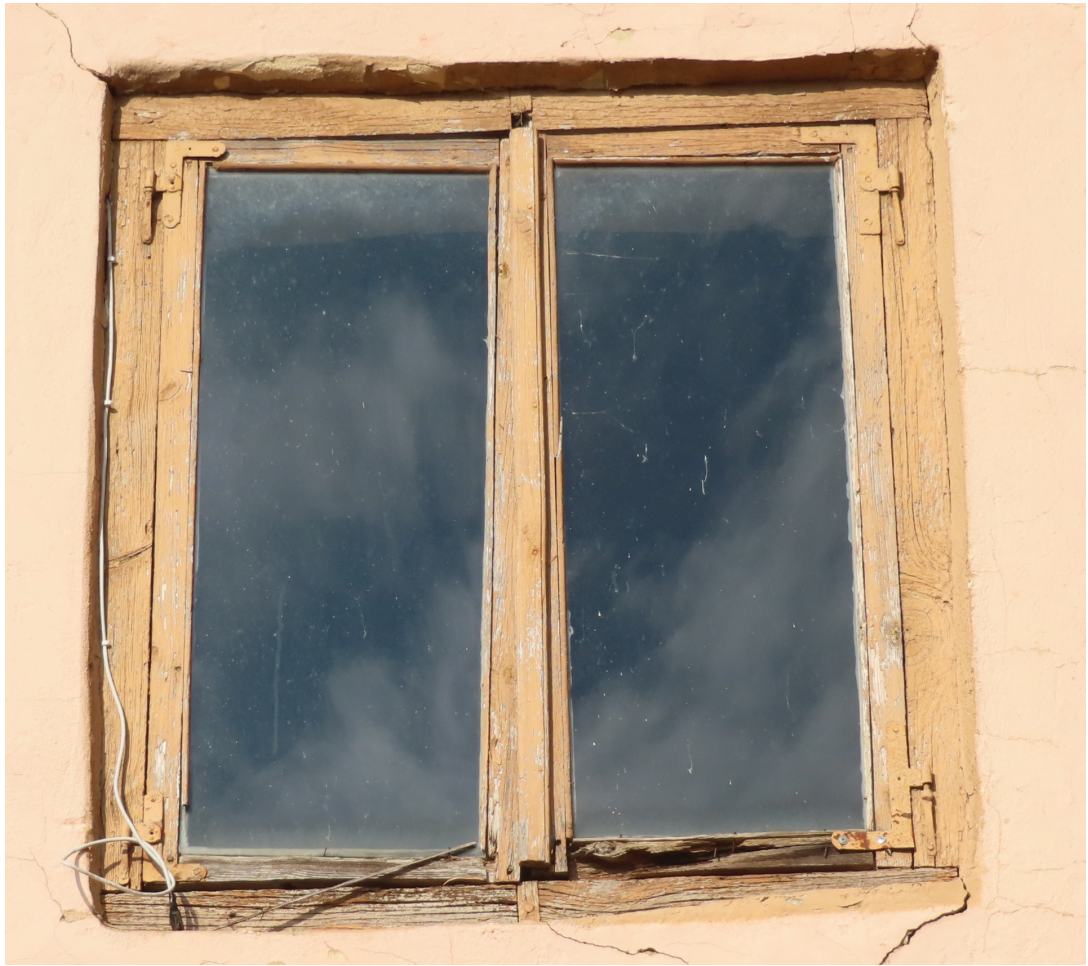
Ventspils_10_88130010048001_logs1
Sākotnēja aploda (izzāgēts statnis) ar jaunām vētrnēm un atkārtoti izmantotu 19.gs.
beigu – 20.gs. sākuma aprīkojumu.

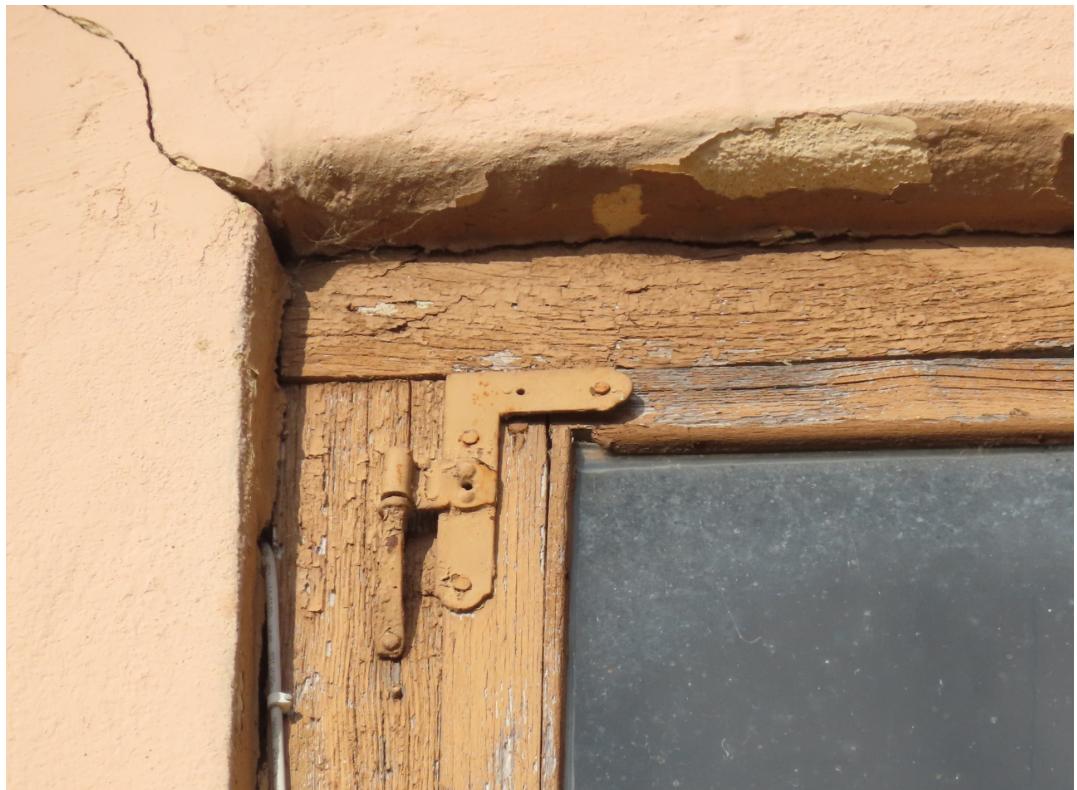
Ventspils_10_88130010048001_logs2
19.gs. beigu – 20.gs. sākuma aprīkojums.

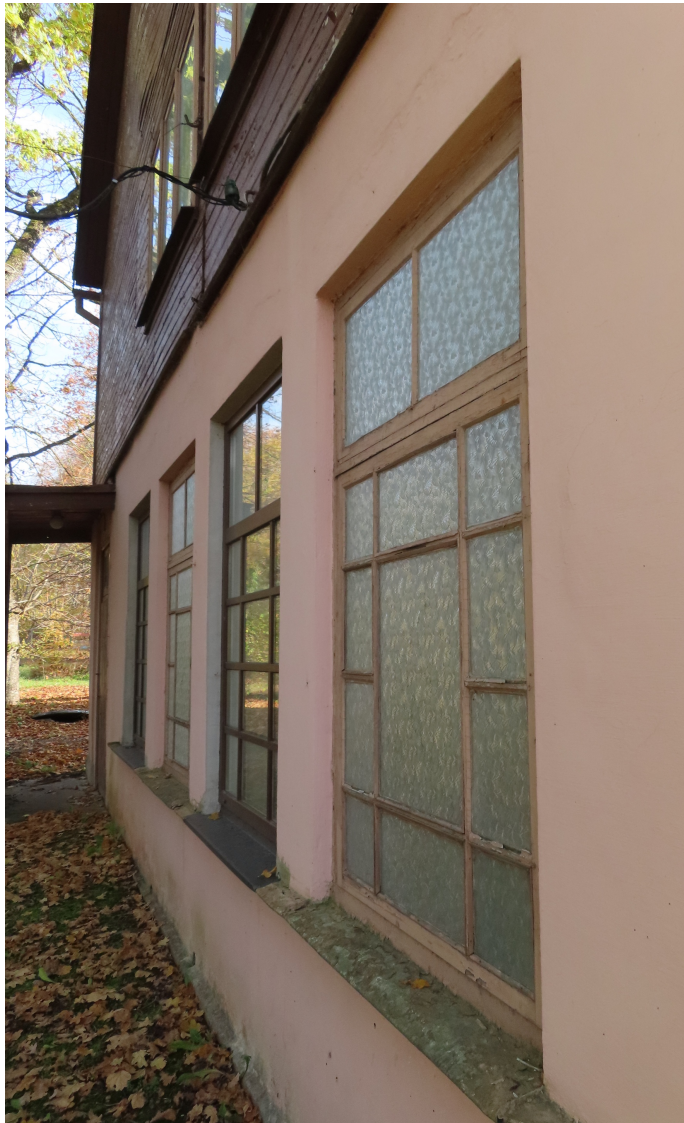
Ventspils_10_88130010048001
_logs3
2 vēsturiski koka logi ēkas
ziemeļu gala piebūvē.

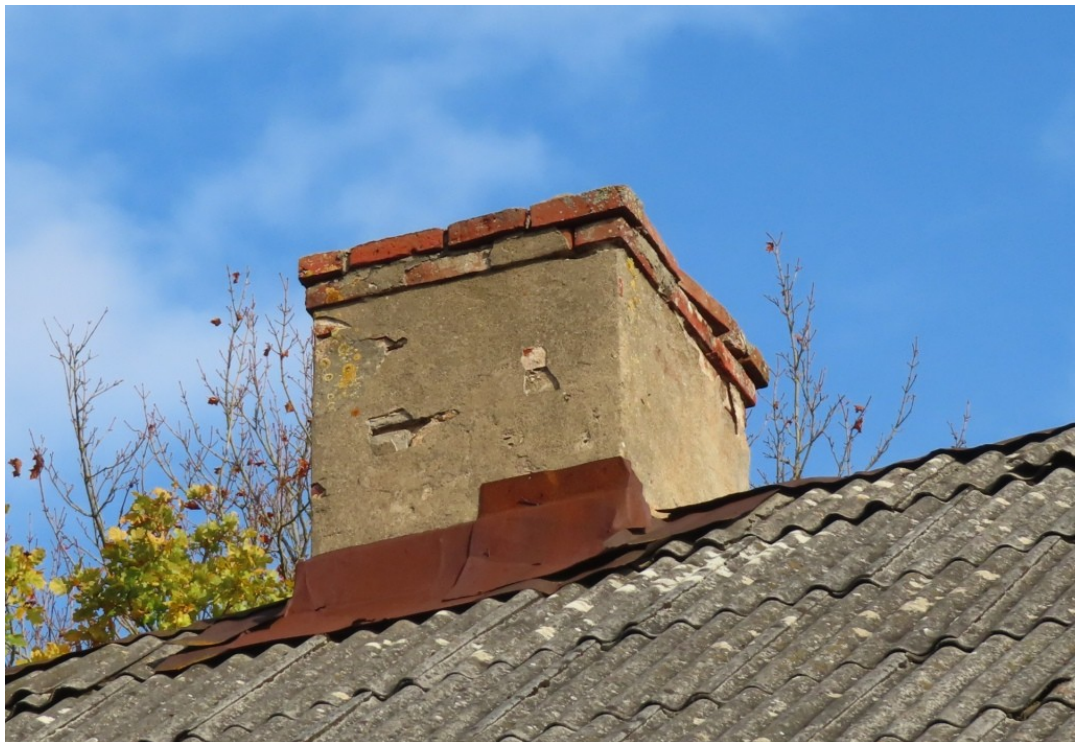
Ventspils_10_88130010048001_detala1
Sākotnējais skurstenis.

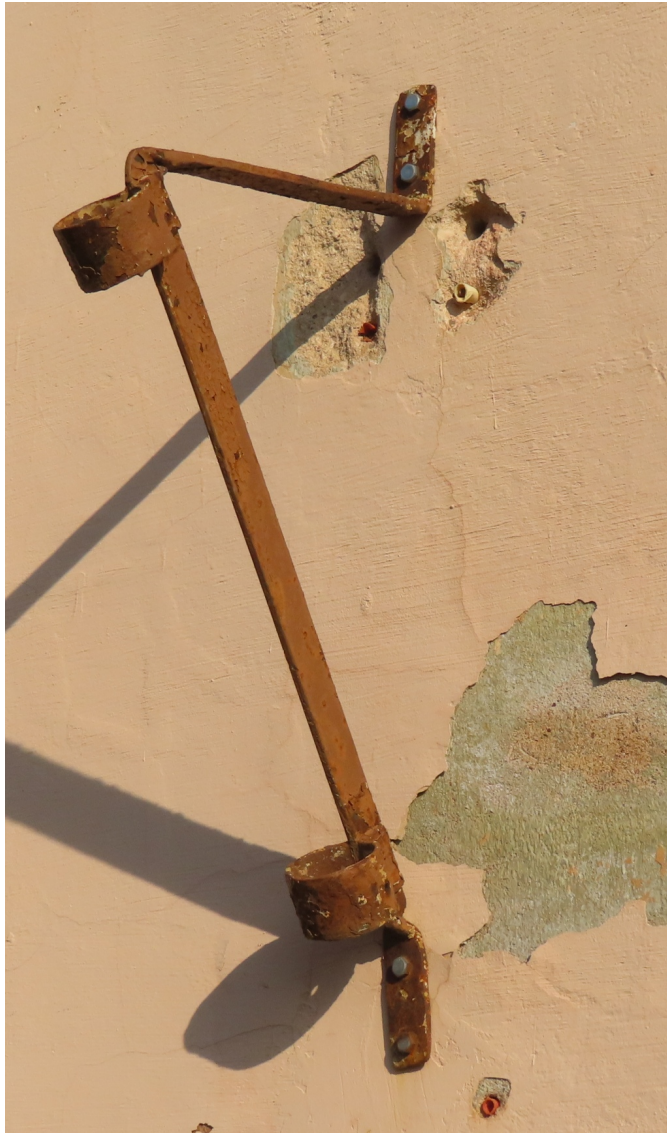
Ventspils_10_88130010048001
_detala2
Vēsturisks karoga kāta turētājs.
