## **Tehniskās apsekošanas atzinums**

**Talsu tirgus halle, Ezera ielā 7, Talsi, Talsu pilsēta, LV-3201. Kad. Nr.  
88010120027011**

**Pasūtītājs: Talsu novada pašvaldība, Kareivju 7, Talsi, Talsu pilsēta, LV-3201,  
reģ. Nr. 90009113532**

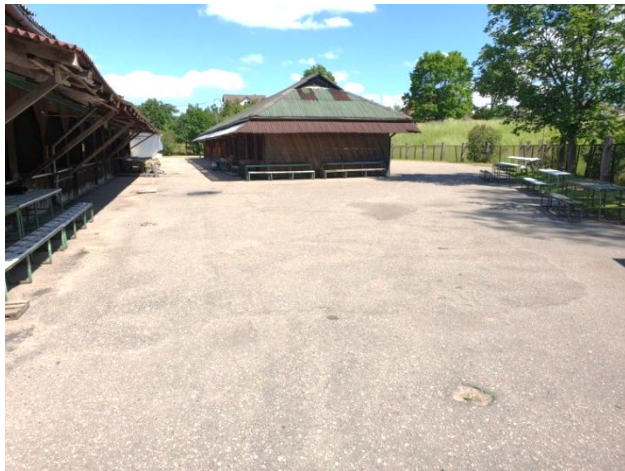
**Attēls 7**

Ap apsekojamo ēku asfaltbetona segums, t.sk. visā tirgus teritorijā un laukumos. Asfaltbetona segums lokālās vietās atjaunots. Tehniskais stāvoklis apmierinošs.

Visa tirgus teritorija, kā arī laukums pirms tirgus ēkas, ar asfaltbetona segumu.

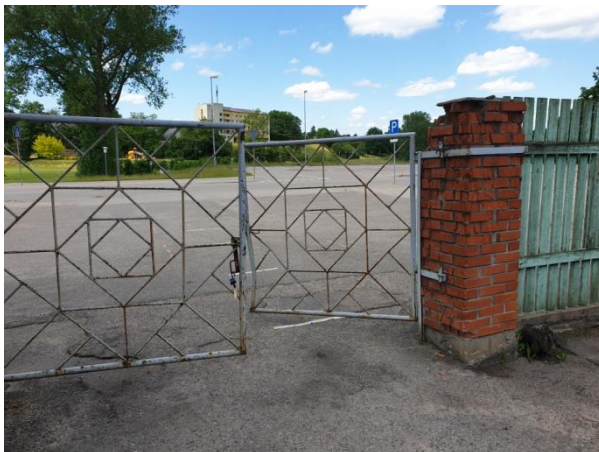
**Attēls 9**

Ieejas vārti tirgus teritorijā. Nepieciešams atjaunot ķieģeļu mūra stabiņu.

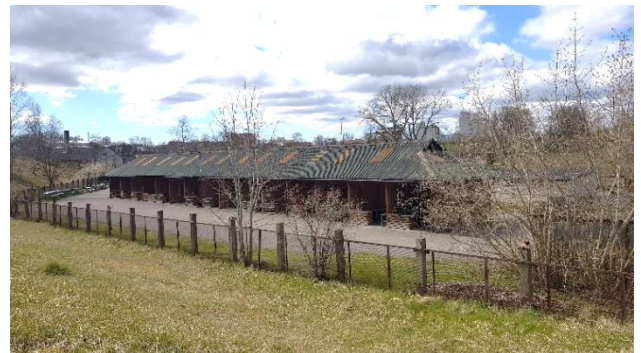
**Attēls 10**

Redzam izaugušus kokus un krūmus.

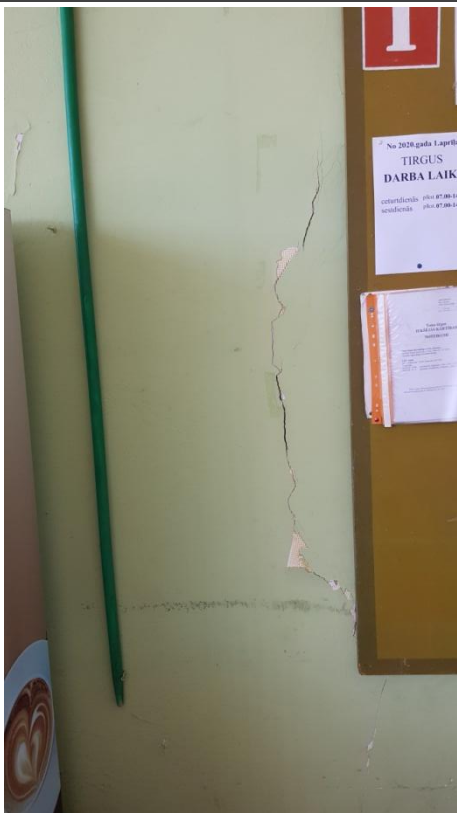
**Attēls 13**  
Plaisa ēkas ārsienā no iekšpuses.

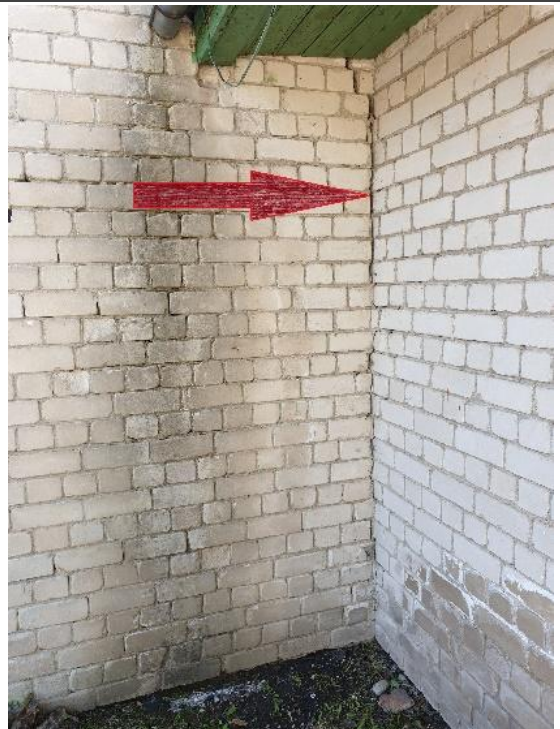
**Attēls 14**  
Tā pati siena no ārpuses, kā redzams, iekšējā  
plaiza veidojusies sienu pieslēguma vietā.

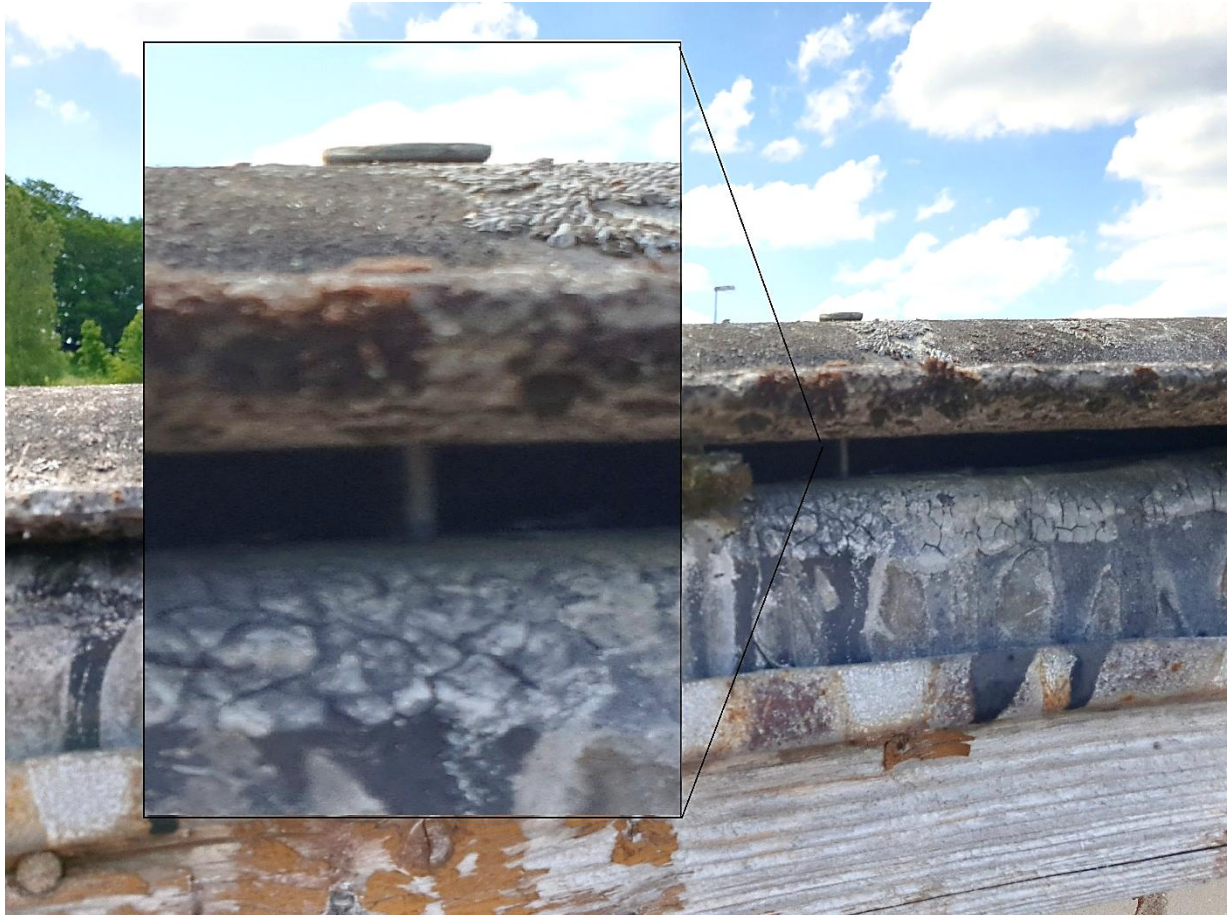
**Attēls 24**

Azbestcements loksnes stiprinātas pie jumta seguma.

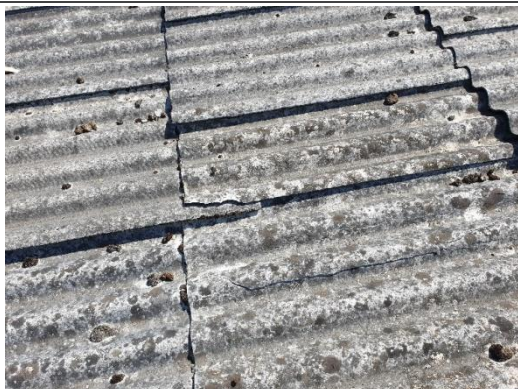
**Attēls 25**

4.5.	Pagraba, starpstāvu, bēniņu pārsegumi	<b>35</b>
<p>Ēkas pārsegums reizē ir arī jumta nesošā konstrukcija – savietotais jumts.</p>		
4.6.	jumta elementi: nesošā konstrukcija, jumta klājs, jumta segums, lietusūdens novadsistēma	<b>50</b>
<p>Jumta nesošā konstrukcija – monolītā dzelzsbetona plātne. Neskatoties uz lokāliem mitruma bojājumiem tehniskais stāvoklis apmierinošs, jo nav konstatēti tā elementu bojājumi vai deformācijas, kas liecinātu par pārseguma plātnes nestspējas mazināšanos.</p> <p>Jumta segums – viļņotās azbestcements loksnes, kuras stiprinātas pie jumta plaknes bez latojuma. Jumta slīpums ir nepietiekams šādam jumta materiālam, loksnes novecojušas, lokāli bojātas. Tehniskais stāvoklis neapmierinošs.</p> <p>Lietusūdens novadsistēma noliegtusies, tehniskais stāvoklis neapmierinošs.</p>

Segums fiziski nolietojies.

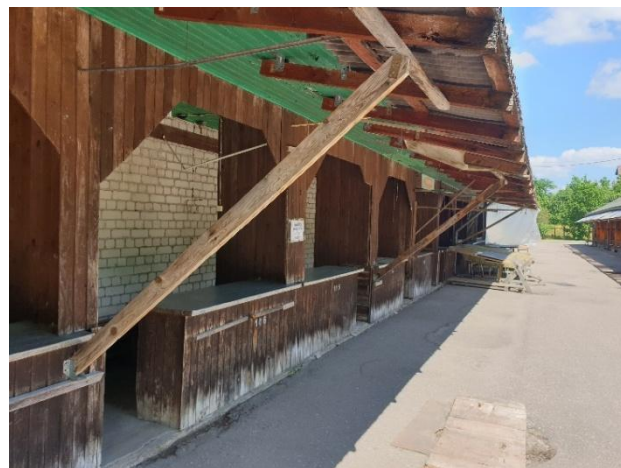
Attēls 28

Ārējās tirdzniecības nojumes. Laika gaitā papildinātas ar jumtiņiem. Tehniskais stāvoklis neapmierinošs.

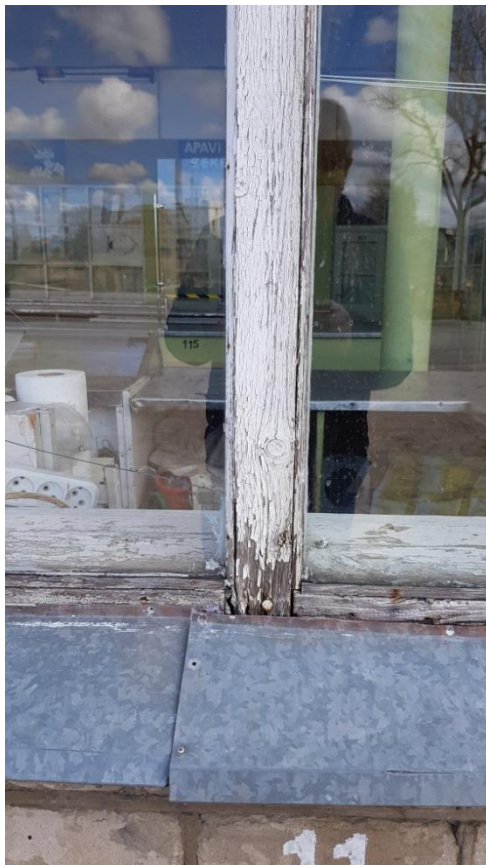
**Attēls 36**  
Koka konstrukcija mitruma bojāta.

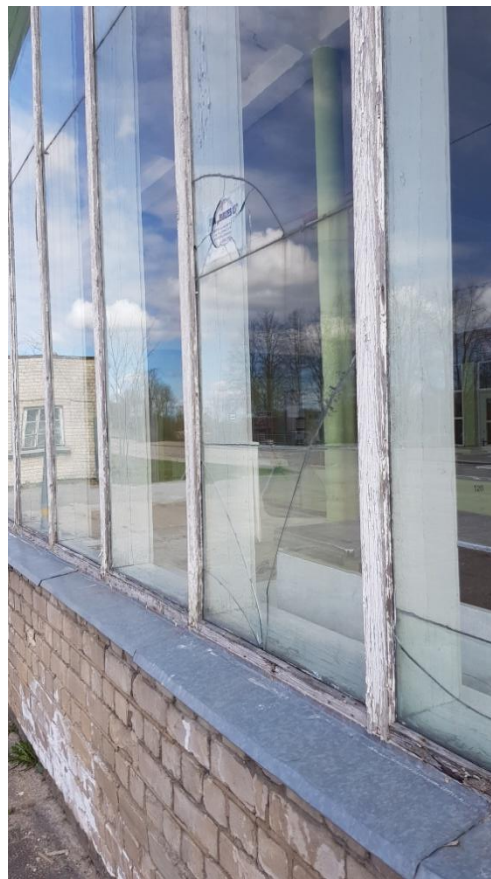
**Attēls 37**  
Stikli lokālās vietās bojāti.

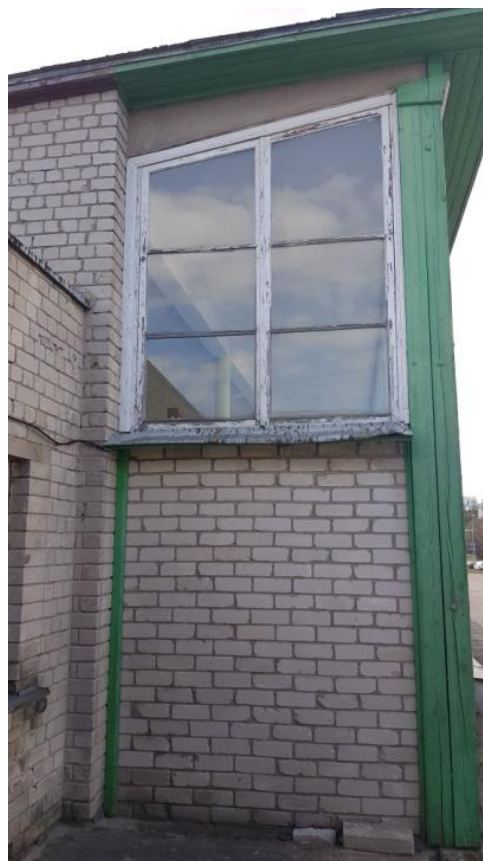
**Attēls 39**  
Aizmūrēta durvju aile. Logs koka konstrukcijas.

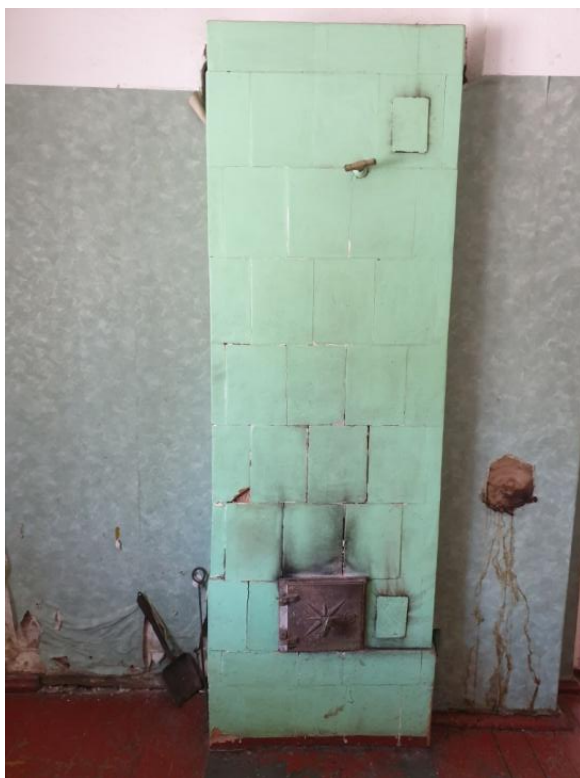
Ēkas administrācijas telpās krāšņu apkure. Tehniskais stāvoklis neapmierinošs. Dūmeņi vir jumta fiziski nolietotojušies. Tehniskais stāvoklis neapmierinošs.

**Attēls 43**  
Krāsns podiņi izdeguši, ekspluatācijai bīstami.

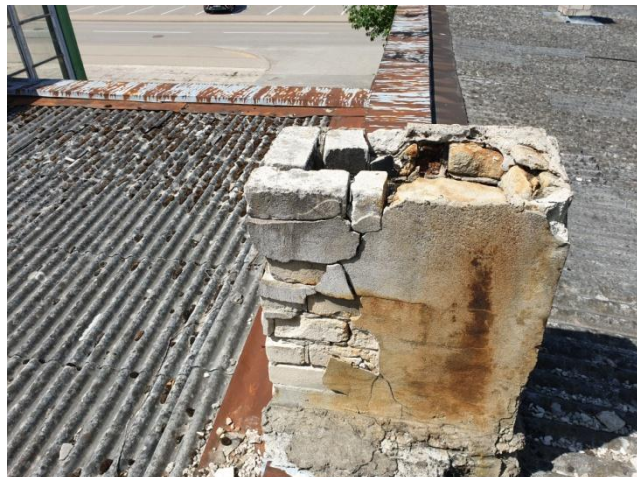
**Attēls 44**

Ekspluatācijai nederīgs, bīstams. Neapmierinošā tehniskā stāvoklī.

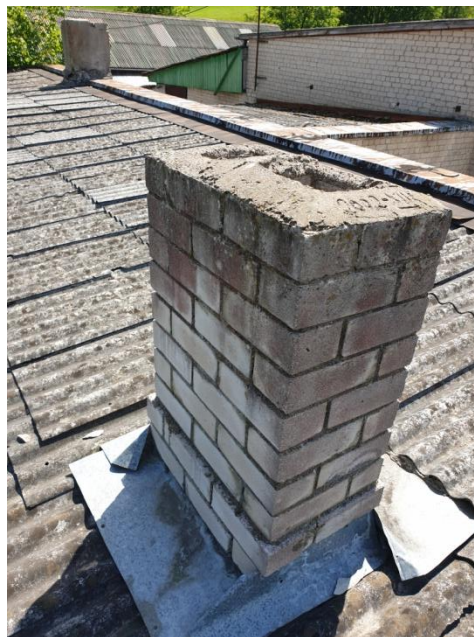
**Attēls 45**

Atjaunots, bet dūmu kanāli netīrīti.

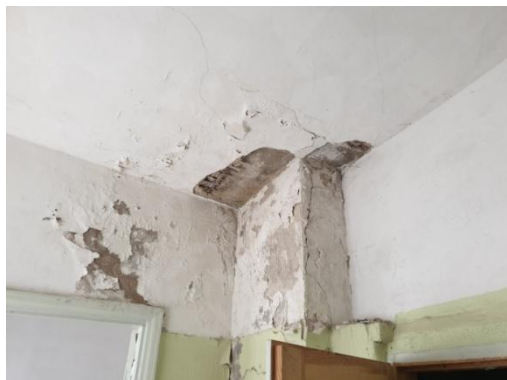
**Attēls 46**

Sienas apmestas, špaktelētas, krāsotas, flīzētas. Lokāli mitruma bojājumi, galvenokārt dēļ jumta seguma nolietojuma un nehermētiskuma. Griesti – apmesti, arī lokāli mitruma bojājumi.

Mitruma bojājumi no jumta seguma nehermētiskuma.

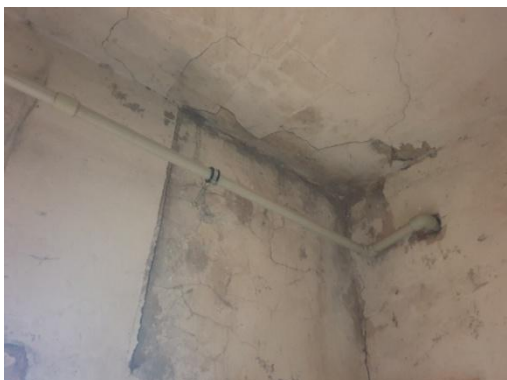
**Attēls 48**

Mitruma bojātas sienas un daļa pārseguma.

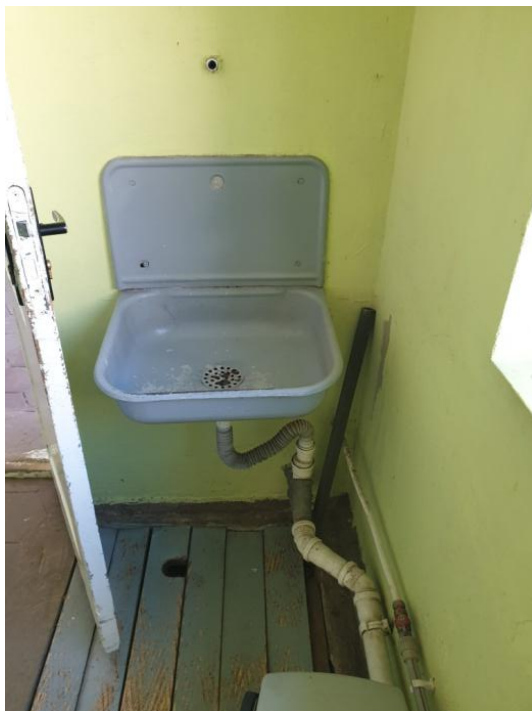
**Attēls 54**

Kanalizācijas cauruļvadi iebūvēti zem ēkas grīdām bez šahtām.

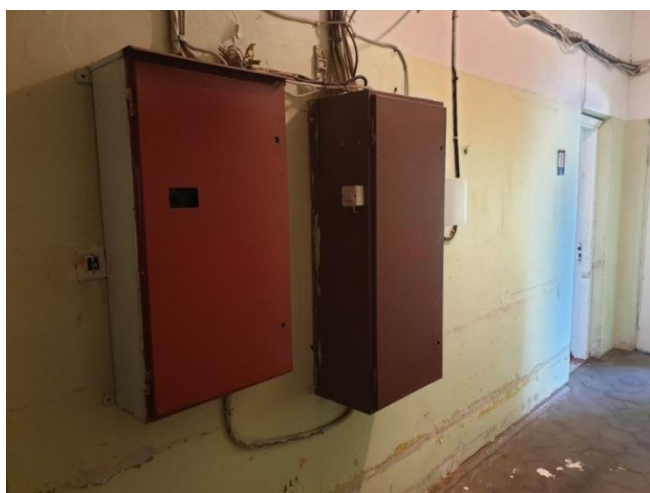
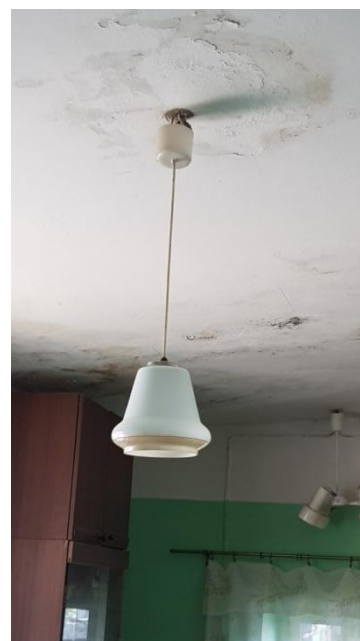
Ēkā elektroapgāde no Talsu pilsētas elektriskajiem tīkliem. Ēkas elektrotīkls novecojis. Neskatoties uz lokāliem jaunu kabeļu posmiem, kopējā elektroapgādes sistēma vērtējama kā neapmierinoša.
