| ADRESE | Pūņu pamatskola, Valdgailes pagasts, Talsu rajons | | |
| NOSAUKUMS | Saimniecības ēka | BŪVTILPUMS | 274 kub. m. |

# ĒKAS FASĀDES.

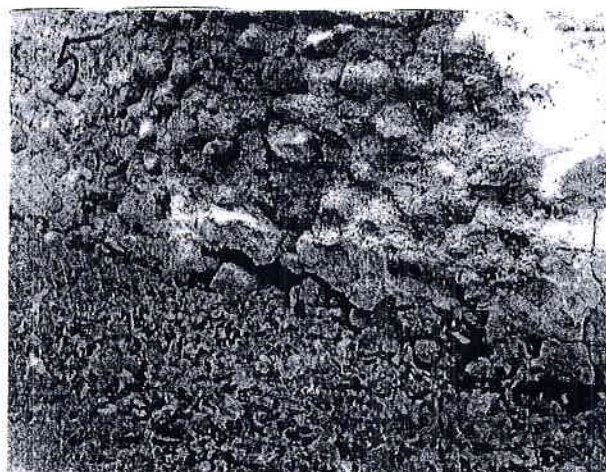
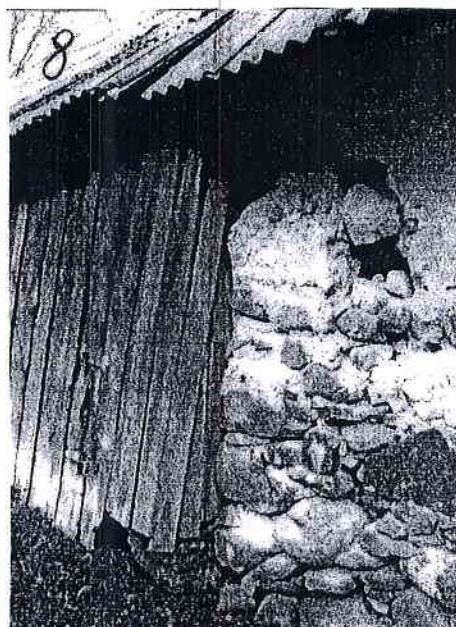
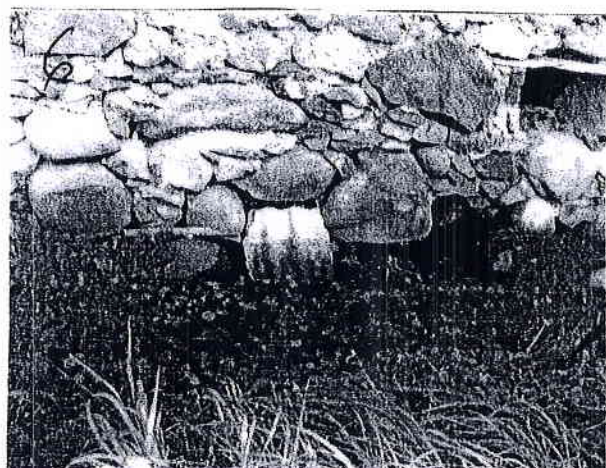
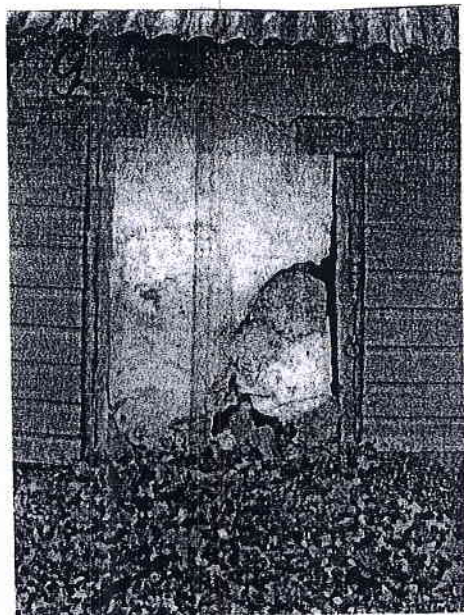
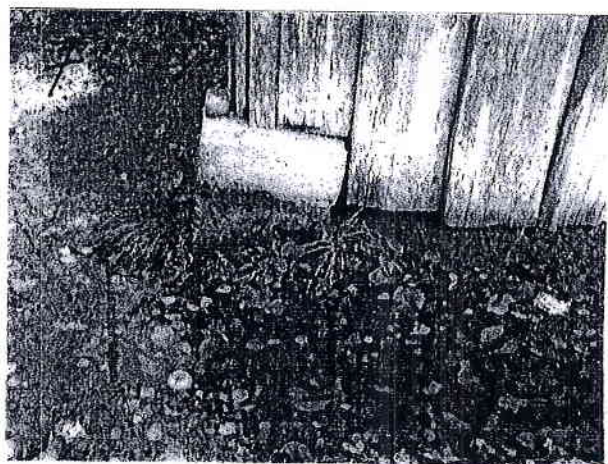
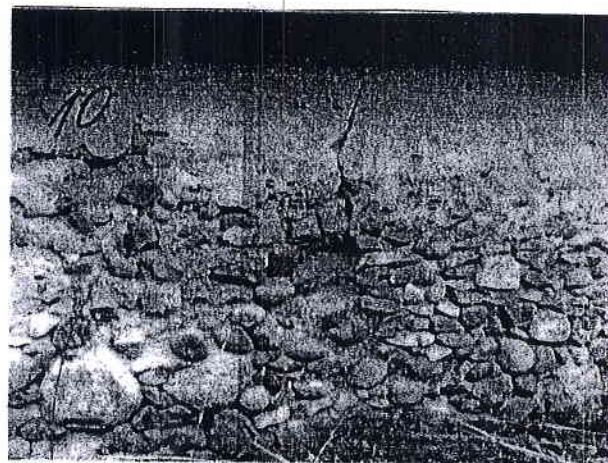
ĒKAS PAKIATI 12 DRU-  
PUŠI UN SAPLAISĀJUSI.

SIENAS 12 DRU-PUŠAS UN  
SAPLAISĀJUSAS.
