**TALSU VECPILSĒTA,  
KULTŪRVĒSTURISKĀ MANTOJUMA  
INVENTARIZĀCIJA  
VALSTS NOZĪMES PILSĒTBŪVNICĪBAS  
PIEMINEKLIS NR. 7450**

## ĒKU INVENTARIZĀCIJA 2.SĒJUMS

## **KULTŪRVĒSTURISKO VĒRTĪBU INVENTARIZĀCIJA UN DEFINĒŠANA.**

### **2. SĒJUMS - ĒKU INVENTARIZĀCIJA**

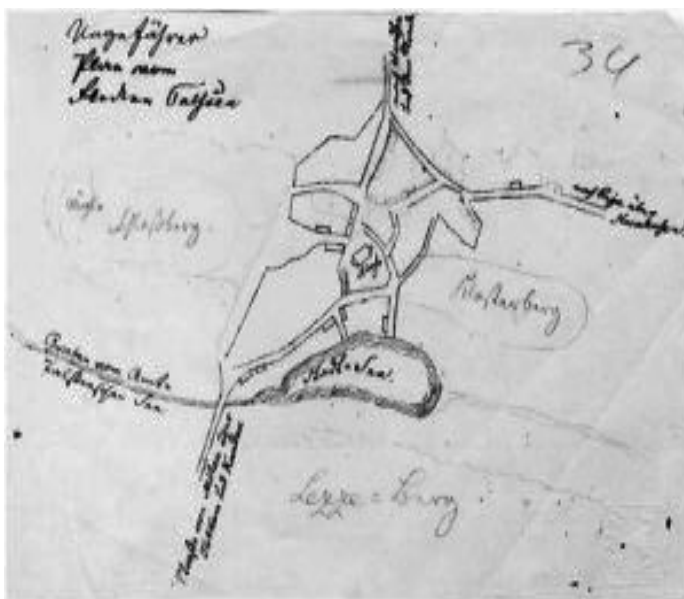
1.attēls.

Talsu centra zīmējums,  
19.gs.1.cet. Kopija no  
internetvietnes  
<https://pelecalasitava.lv/indrikis-voldemars-talsi/>

Ap 1800.gadu pēc visiem iepriekš minētajiem kara postījumiem un mēra Talsi bija mazs miestīnš Kandavas pilsētas apriņķī ar 23 namiem, kas koncentrēti kalnā ap baznīcu, Lielās ielas rajonā pie Talsu ezera, Laidzes ielas sākuma posmā līdz Rožu ielai, Rožu iela, Kārļa Mīlenbaha iela līdz 24 namam, kā arī Ūdens ielā. Vecākais zināmais plānojuma grafiskais attēls ir Johana Heinriha Voldemāra 19.gs.1.ceturkšņa Talsu centra zīmējums ar gruntsgabalu dalījumu un galvenajiem ceļiem. Plānā iezīmētas tikai atsevišķas ēkas (1.att.).

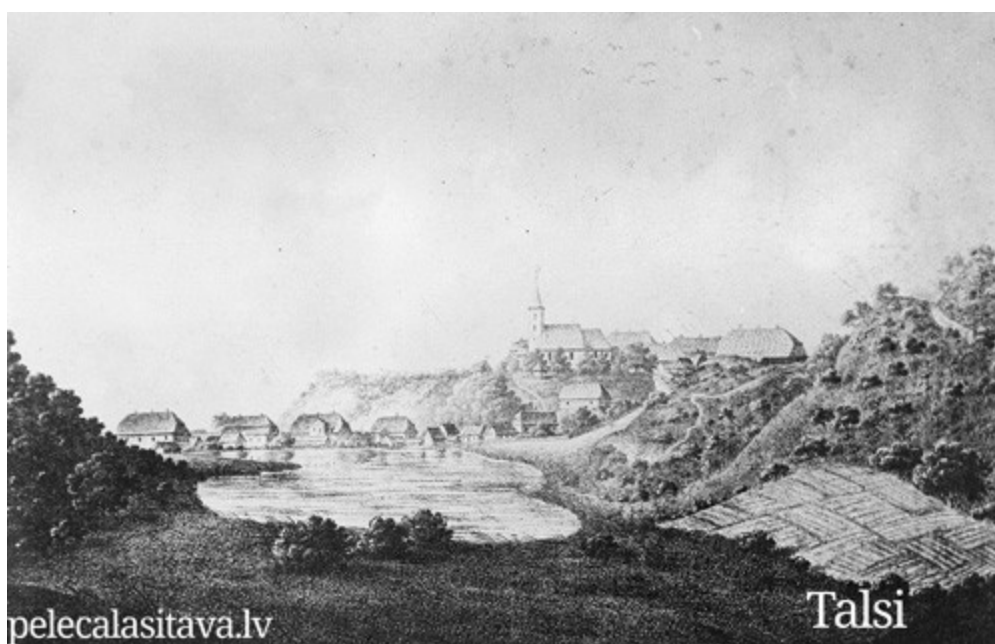
2.attēls.

Talsu ainava pirms 1835.gada (nav vējdzirnavas)  
Pēc Kārļa Jēkaba Reinholda fon Minkeldes (1790.-1858.) zīmējuma darināta gravīra.  
Kopija no <https://pelecalasitava.lv/indrikis-voldemars-talsi/>

Talsu ainava pirms 1835.gada fiksēta skolotāja un gleznotāja Kārļa Jēkaba Reinholda fon Minkeldes (1790.-1858.) zīmējumā. Tajā redzamā apbūve gar pašreizējo Lielo ielu nav vecāka par 18.gs.2.pusi (apmēram līdz 18.gs. vidum ap baznīcu līdz ezeram bija kapi) -

19.gs.1.trešdaļu. Ezera piekrastē lokalizētas nelielas saimniecības būves (2.att.).  
1839.gadā naktī uz 20.oktobri ugunsgrēks nopostīja Baznīcas kalna pakājē esošos namus.  
1844.gadā bez luterāņu baznīcas un sinagogas bijušas 49 koka un 19 mūra ēkas.  
1853.gadā - 70 nami.

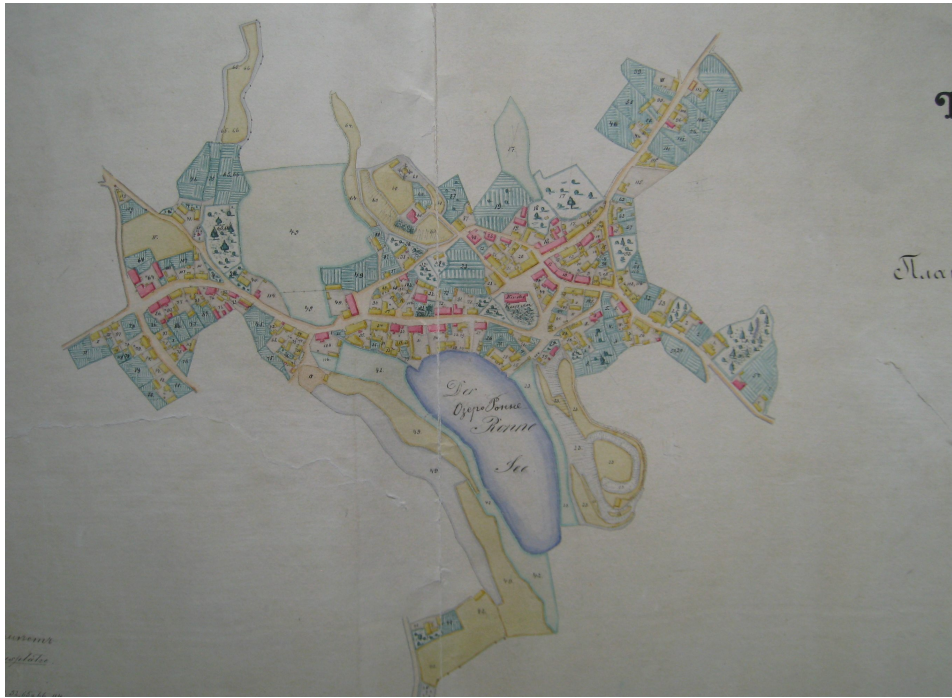
3.attēls.

Vecākais pieejamais plāns ir attiecināms uz laiku no ~1868. līdz 1872.gadam (LVVA 1679 F-162 apraksts - 5579 lieta, skat.3.att.). Tas nav datēts, bet orientējošs tā tapšanas laiks noteikts, salīdzinot plānā redzamo apbūvi ar ēku, kam zināms konkrēts celtniecības laiks, esamību tajā. Plānā redzams ielu tīkls, kas atbilst pašreizējai situācijai un apbūve aizņem jau pilnībā visu apsekojamā vēsturiskā centra teritoriju, mazu daļu no vēsturiskā centra aizsargjoslas Lielās ielas un Brīvības ielas krustojumā, kā arī Laidzes ielā aiz Akmeņu ielas (skat. att.). Vēsturiskajā centrā nav apbūvēti daži gruntsgabali Lielajā ielā, Laidzes ielā un Kārļa Mīlenbaha ielā. Valdemāra Rugēna ielā apbūvēts tikai pats sākums, bet Saules iela

Talsu pilsētas plāns ap 1868. - 1872.gadu. Fragmenta kopija no LVVA materiāliem  
(fonds – 1679; apraksts – 162; lieta - 5579)

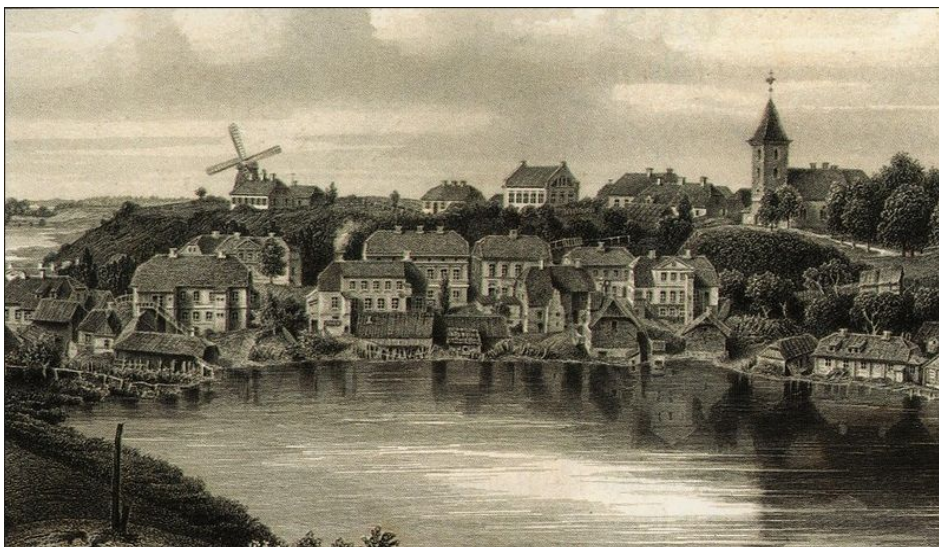
4.attēls.

Talsi ap 19.gs.vidu.  
Attēls no  
V.Z.Stafenhāgena  
grāmatas "Album  
Kurlandisher  
Ansichten"  
(1866.g.)  
Kopija no grāmatas  
"Talsu novads"  
(1937.g.)

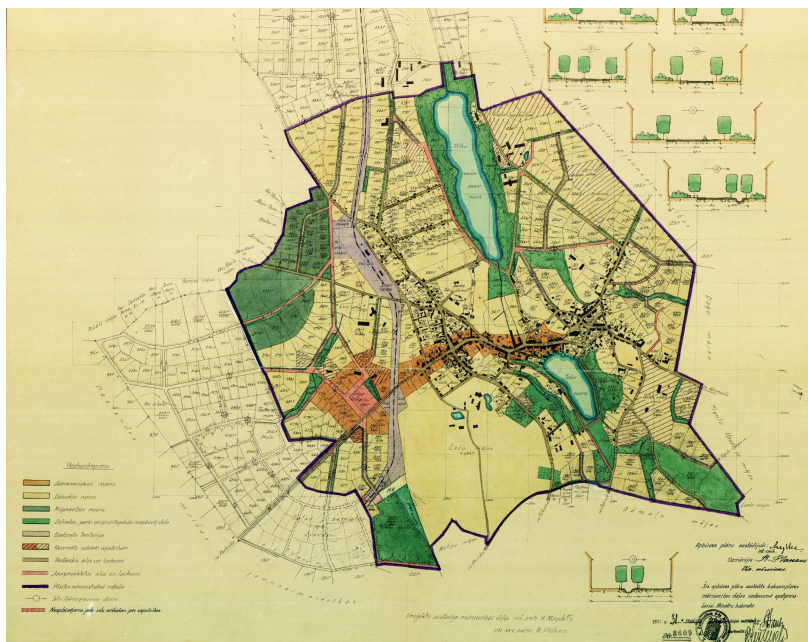
1933.-1935. gada plānā (5.att.) redzama pilsētas apbūve, kā arī esošais un perspektīvais teritoriālais dalījums. Tas dod priekšstatu par kopējo situāciju. Redzams, ka apbūve attīstījies ārpus vēsturiskā centra un tā aizsargjoslas. Tā turpinājusies Laidzes ielā (aiz Akmens ielas), otrpus Brīvības ielai, apbūvēta Zvaigžņu iela, Jaunā iela, Krišjāņa Valdemāra un daļēji Vilkmuižas ezera rietumu krastam perpendikulārās ielas. Tomēr vēsturiskā centra robežās plāns ir ļoti neprecīzs. Ēku plāna konfigurācija un gruntsgabala apbūve bieži neatspoguļo reālo situāciju, līdz ar ko tas nav uzskatāms par vērtīgu informācijas avotu šīs zonas izpētē.

5.attēls.  
Talsu pilsētas plāna fragments.  
1933./1935.gads.  
Kopija no LVVA materiāliem  
(fonds – 6828; apraksts – 2; lieta  
- 788)

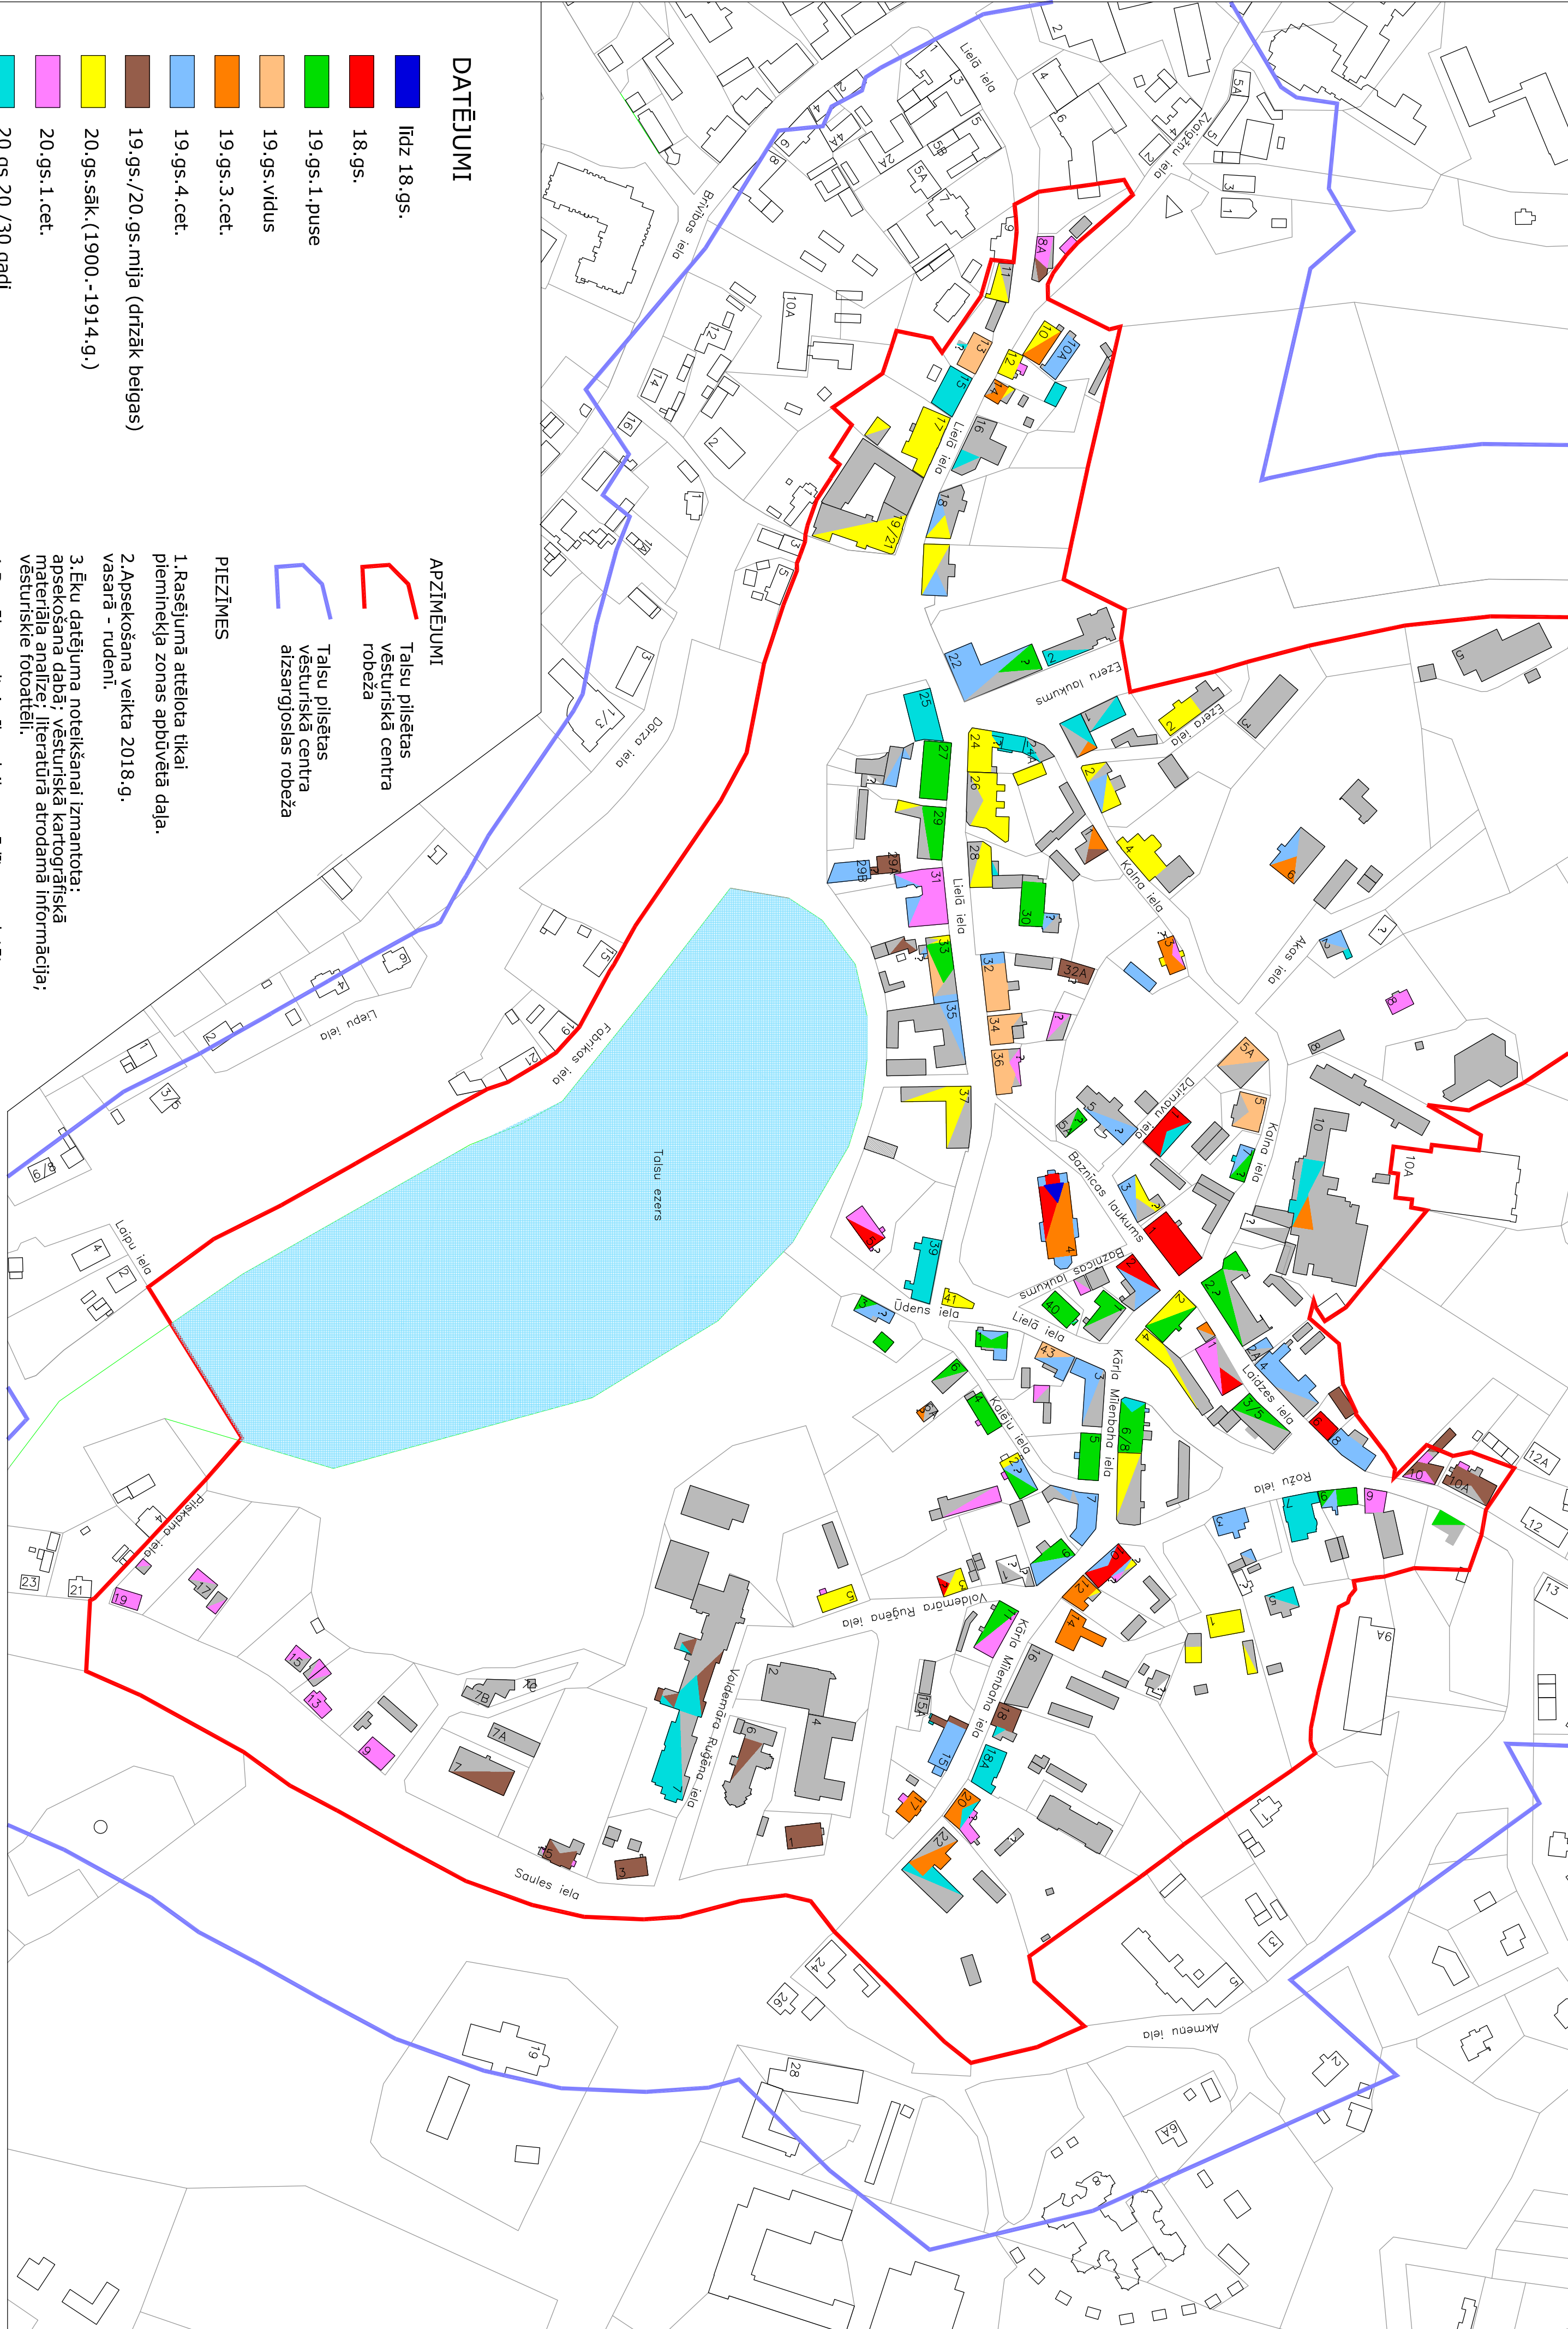
OBJEKTS		TALSU PILSĒTAS VĒSTURISKAIS CENTRS	
PASŪTĪTĀJS		TALSU NOVADA PASVALDĪBA	
IZP. AUTORS	D. LĒVALDE	STRAJĀ	AMI
IZP. AUTORS	Z. BIKŠE 12.2018	LAPA	1
IZSTRĀDĀJA	D. LĒVALDE	MĒRSGRS	1:2000

### **Ēku datējumi (AMI-1)**

Ēku celšanas laiks noteikts visām ēkām, kas atrodas 1.vēsturiskās apbūves zonas robežās. Ēku datējums kartogrāfiskajā materiālā atzīmēts ar dažādu toņu aizpildījumu. Atsevišķi datētas vēlākos periodos radušās piebūves. Bez ēkas celtniecības laika parādītas un datētas arī būtiskākās pārbūves, kuru rezultātā izmainīts ēkas apjoms, jumta konstrukcija vai fasāžu arhitektūra un apdare. Šādas ēkas atzīmētas vienu ēku iekrāsojot divu vai vairāku periodu toņos.

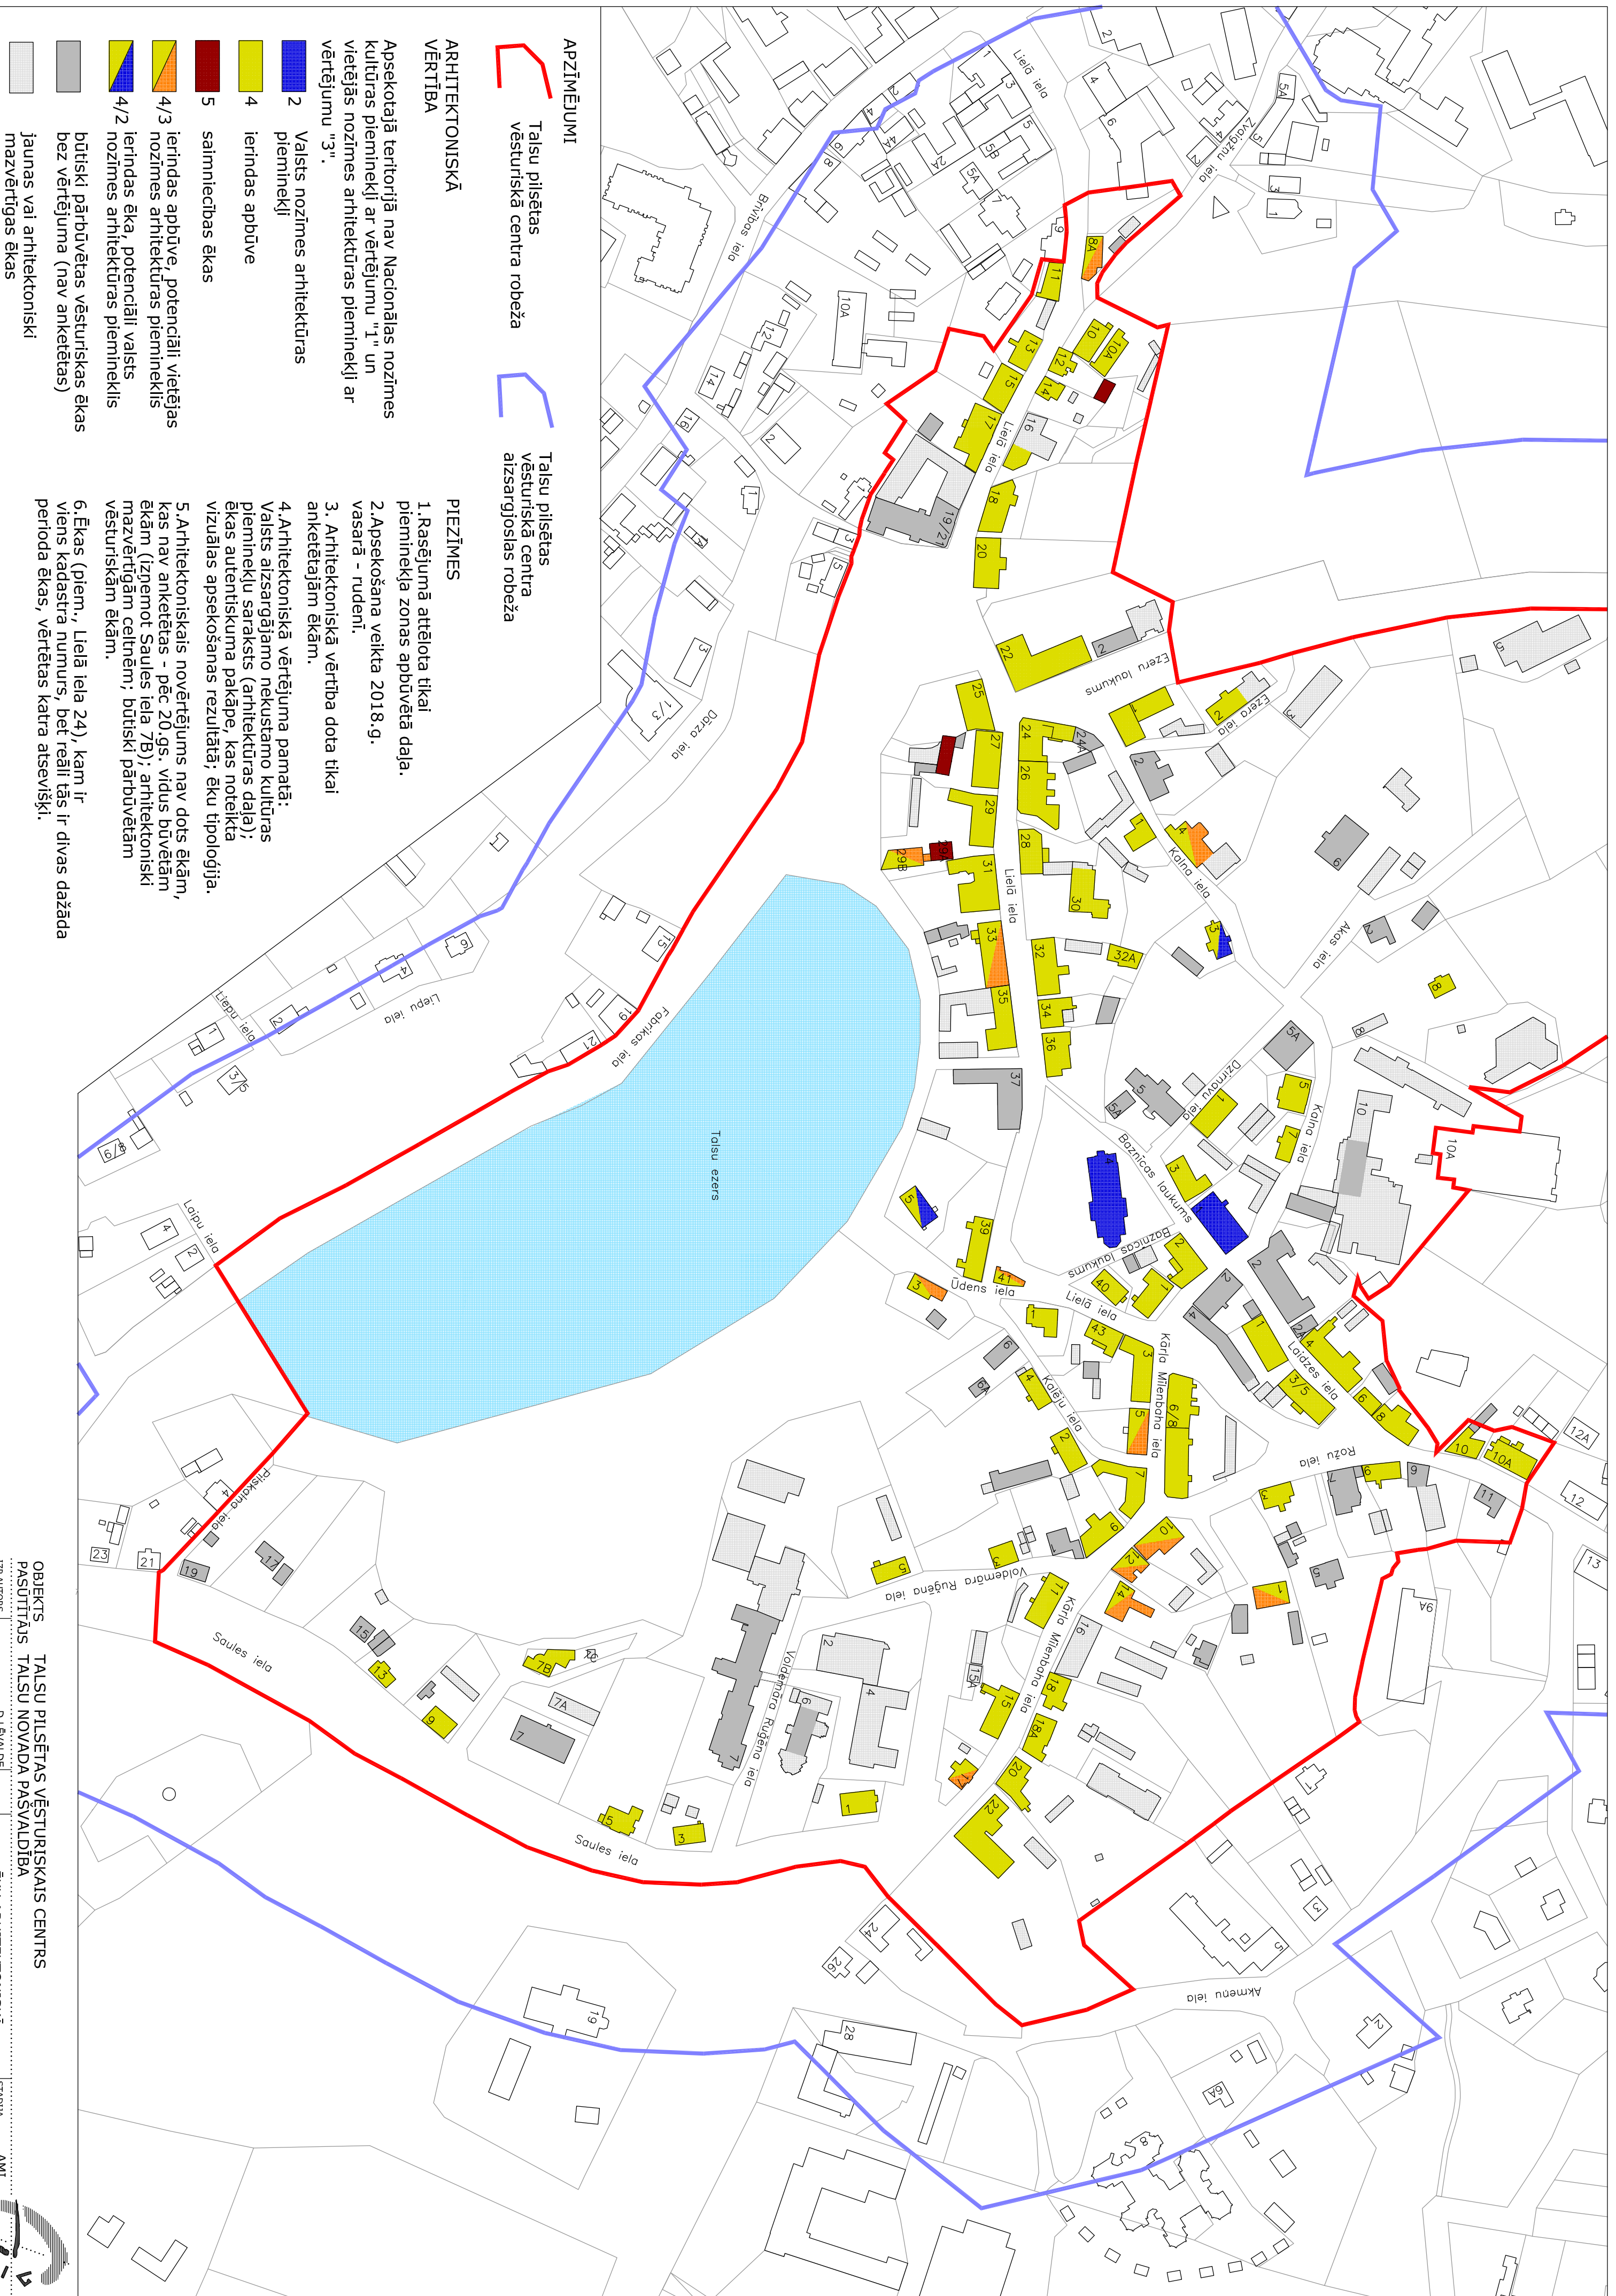
**ĒKU ARHITEKTONISKĀ VĒRTĪBA**

### **Ēku arhitektoniskā vērtība (AMI-2), Ēku kultūrvēsturiskā vērtība (AMI-3), Ēku tehniskais novērtējums (AMI-4)**

Arhitektoniskais, kultūrvēsturiskais vērtējums un tehniskais novērtējums dots tikai anketētajām ēkām. Vērtējuma kritērijus skat. Inventarizācijas anketu atšifrējums. Ēku arhitektoniskā un kultūrvēsturiskā vērtība un tehniskais novērtējums kartogrāfiskajā materiālā atzīmēta ar dažādu toņu aizpildījumu.

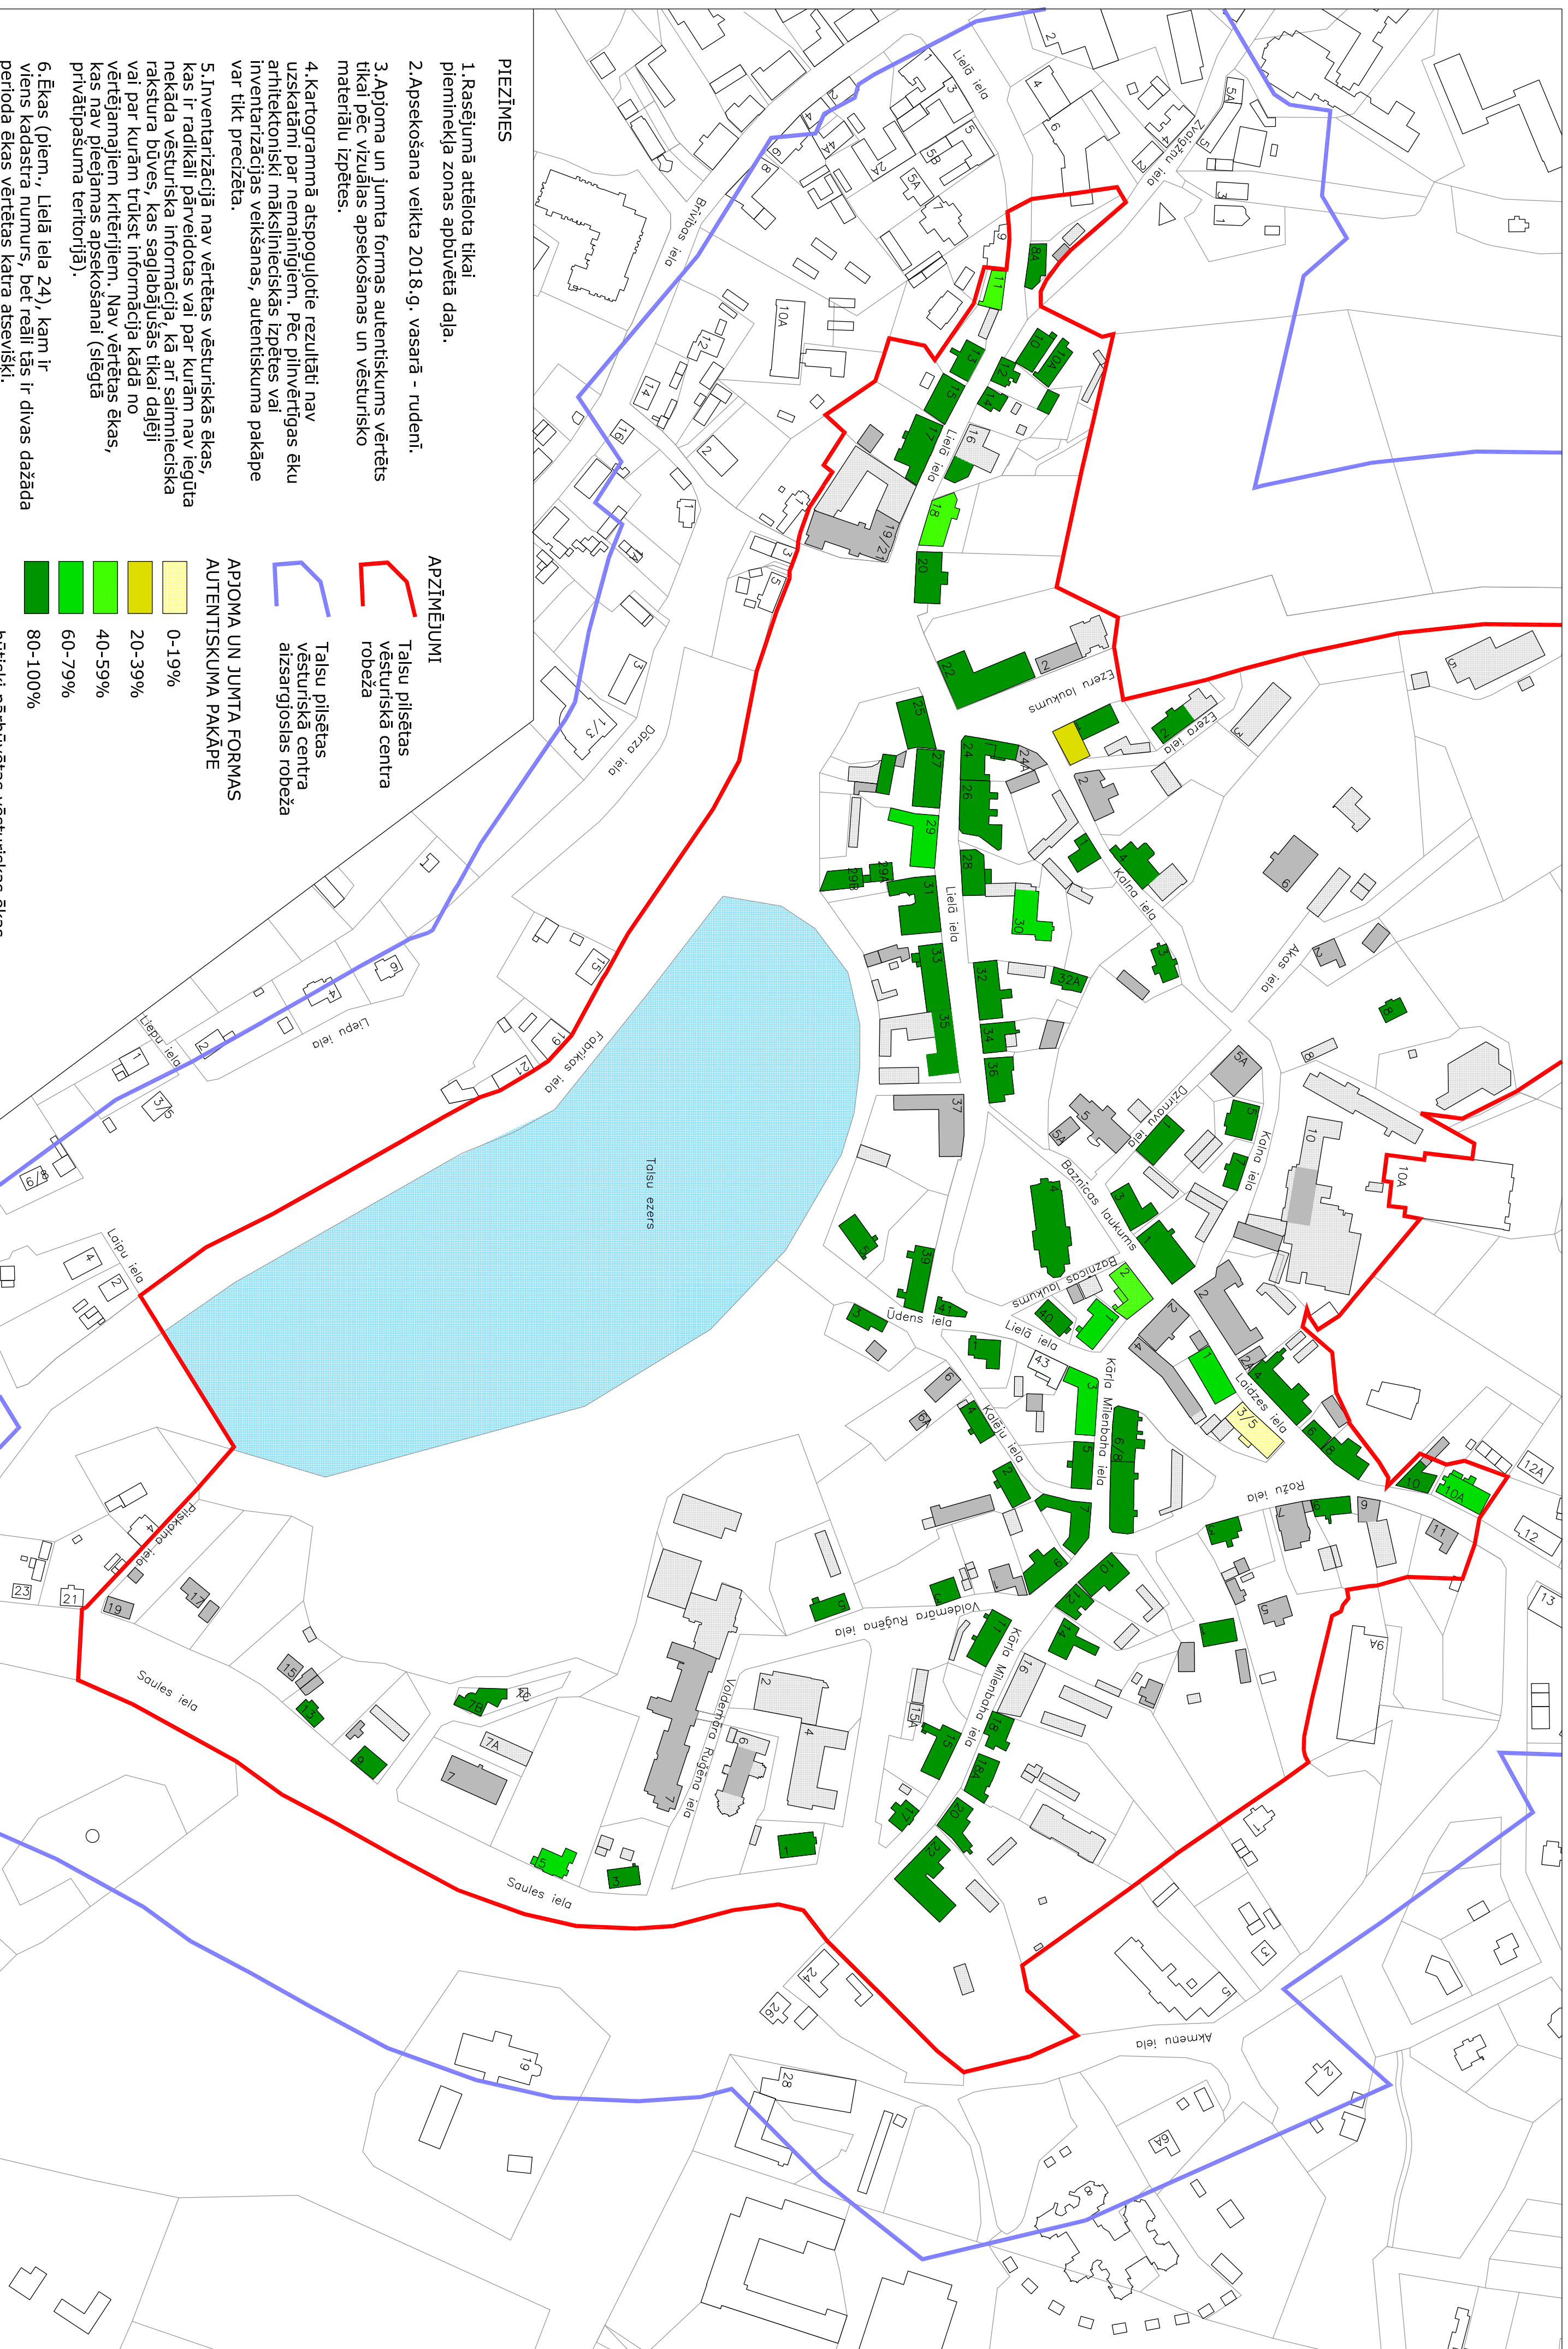
IZP. AUTORS	D.ĻĒVALDE	APJOMA UN JUMTA FORMAS AUTENTISKUMA PAKĀPE
IZP. AUTORS	Z. BIKŠE	LAPA
IZSTRADĀJA	Z. BIKŠE	AMĪ
		6
		MĒRSGS
		1:2000

Ēku autentiskuma pakāpe attēlota 4 kartogrammās – kopējā; apjoma un jumta formas; būvgaldniecības izstrādājumu; fasāžu apdares un detaļu. Autentiskuma pakāpe kartogrāfiskajā materiālā atzīmēta, izmantojot dažādu krāsu aizpildījumu ēkas robežās, dalot tās 5 grupās - ar ļoti augstu autentiskuma pakāpi (80-100%), augstu autentiskuma pakāpi (60-79%), vidēju autentiskuma pakāpi (40-59%), zemu autentiskuma pakāpi (20-39%) un ļoti zemu autentiskuma pakāpi (0-19%).

1. Rasējumā attēlota tikai pieminekļa zonas apbūvētā daļa.
2. Apsēkošana veikta 2018. g. vasarā - rudenī.
3. Apjoma un jumta formas autentiskums vērtēts tikai pēc vizuālas apsekošanas un vēsturisko materiālu izpētes.

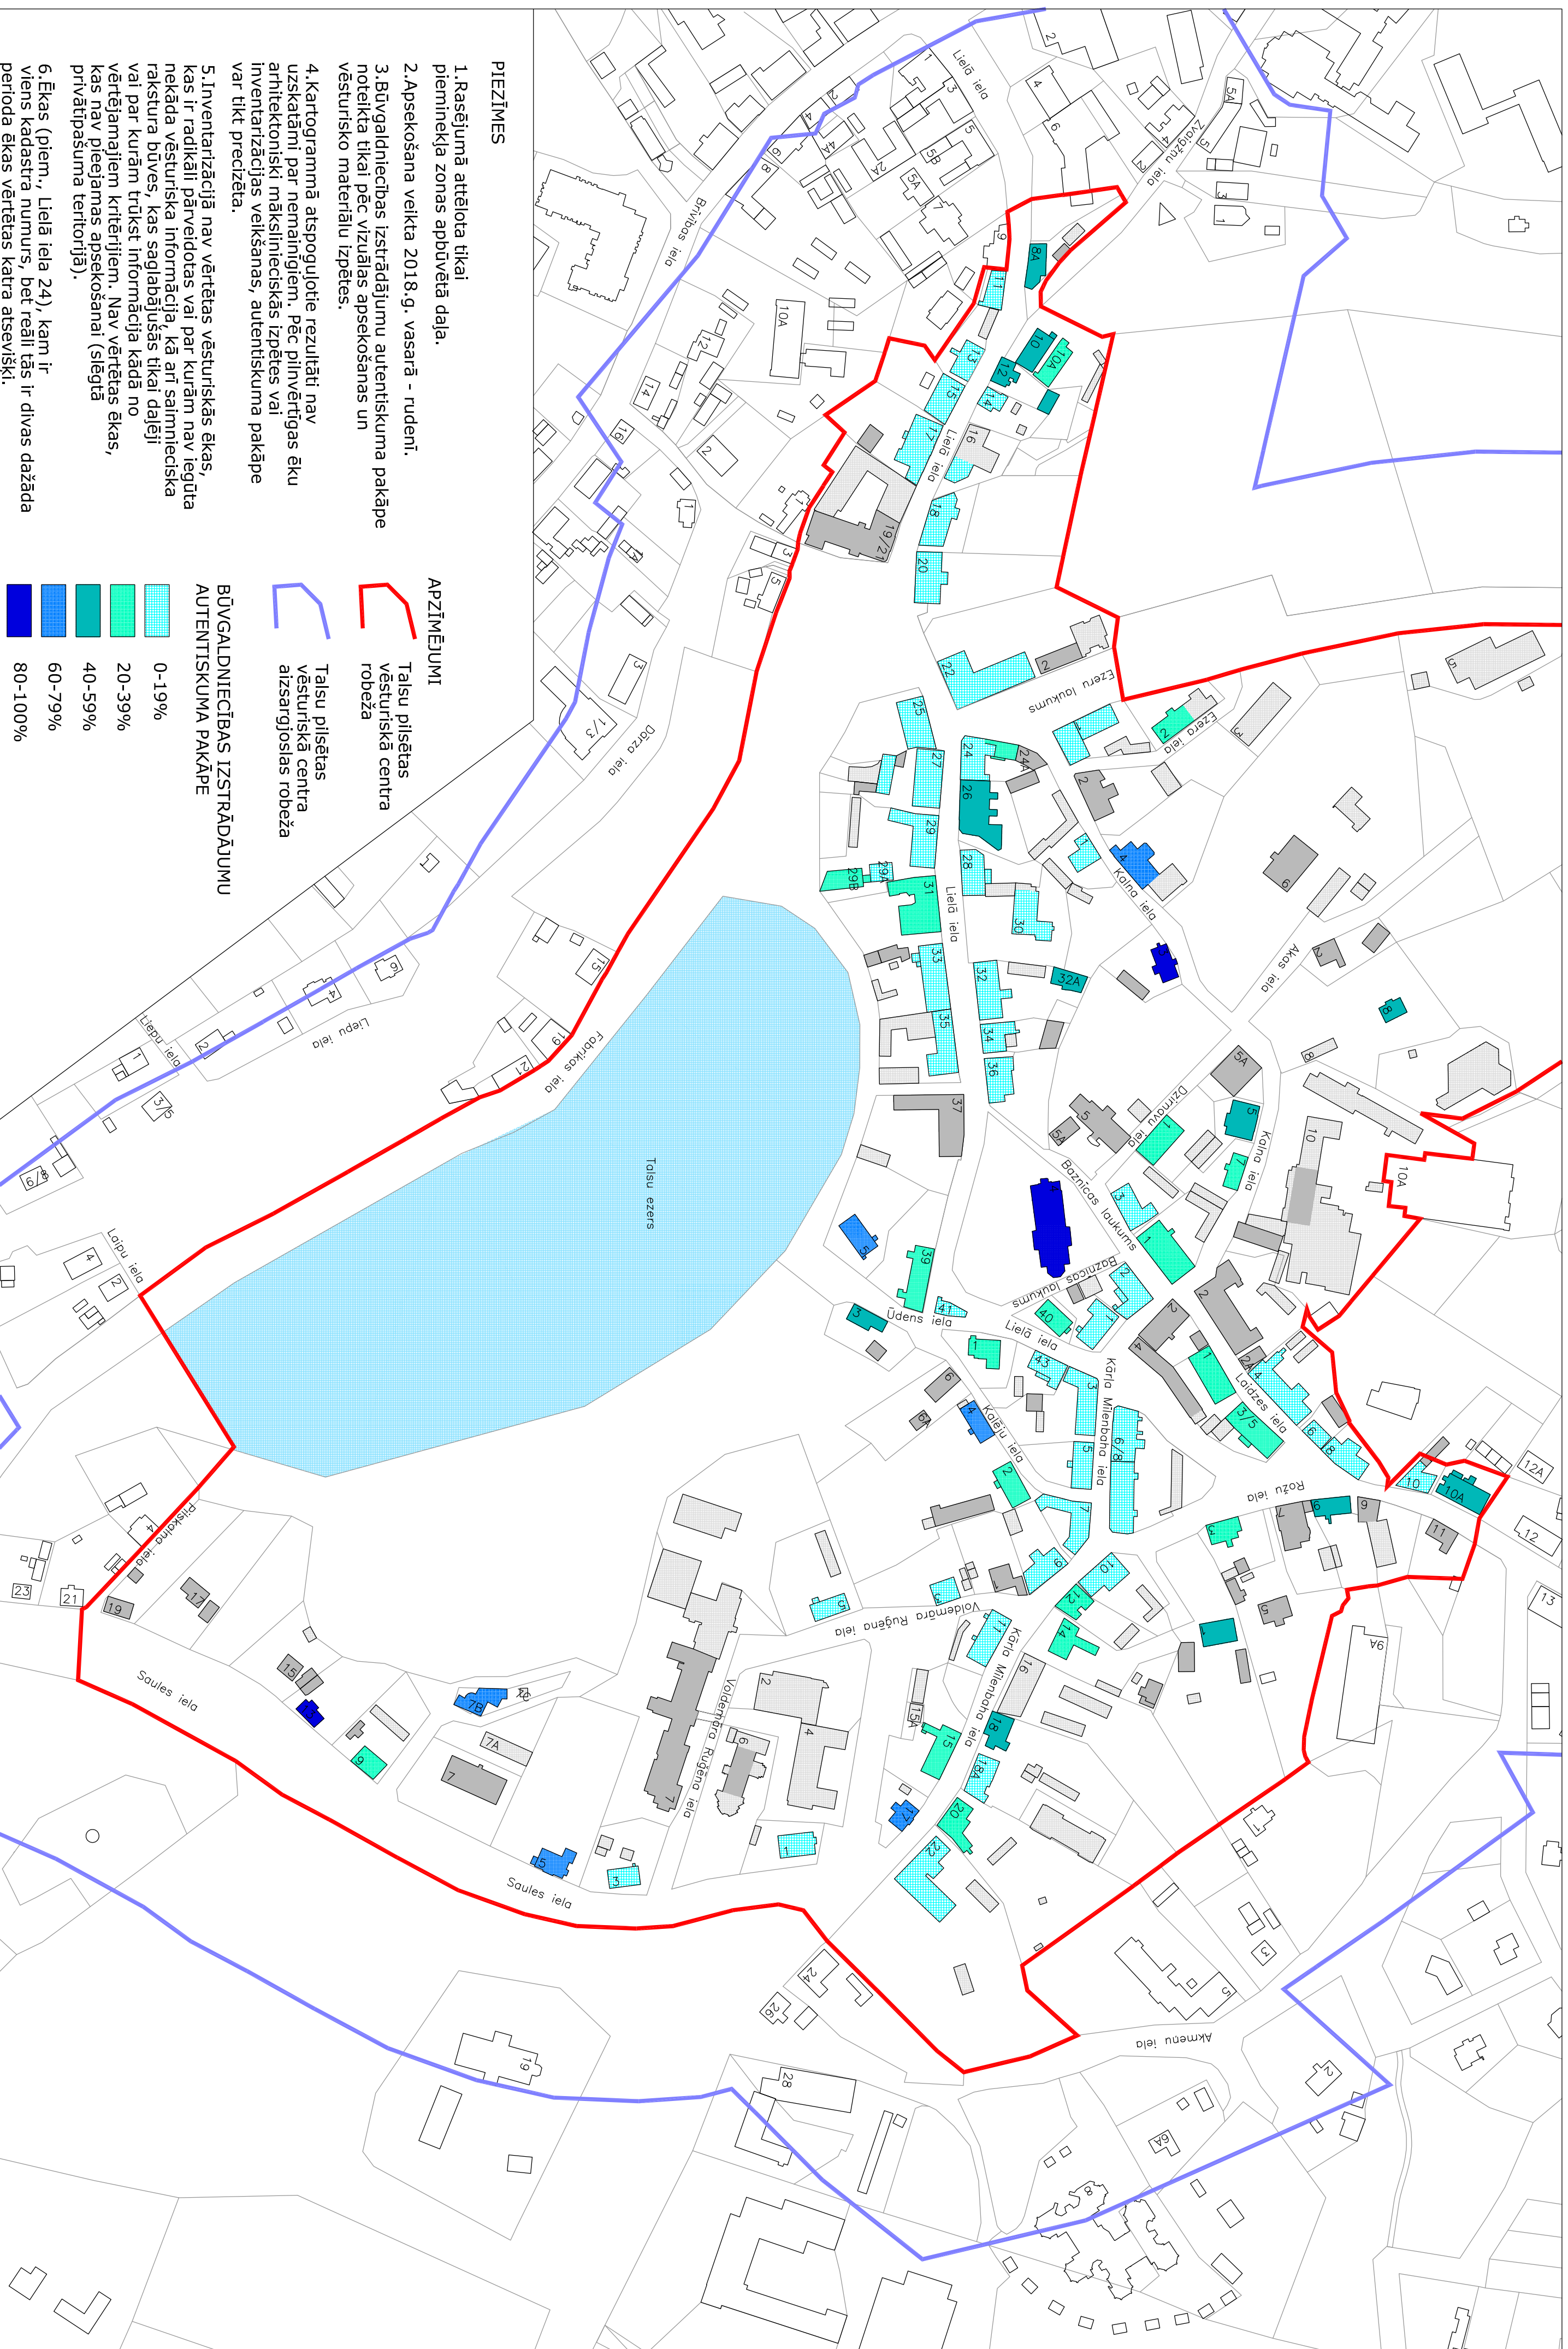
**BŪVGALDNICĪBAS IZSTRĀDĀJUMU AUTENTISKUMA PAKĀPE**  
 STRAUKA ANI  
 LAPA 7  
 MĒRSGS 1:2000

1. Rasējumā attēlota tikai pieminekļa zonas apbūvētā daļa.
2. Apsēkošana veikta 2018. g. vasarā - rudenī.
3. Būvgaldniecības izstrādājumu autentiskuma pakāpe noteikta tikai pēc vizuālas apsekošanas un vēsturisko materiālu izpētes.
