**TALSU VECPILSĒTA,  
KULTŪRVĒSTURISKĀ MANTOJUMA  
INVENTARIZĀCIJA  
VALSTS NOZĪMES PILSĒTBŪVNICĪBAS  
PIEMINEKLIS NR. 7450**

## ĒKU INVENTARIZĀCIJA 2.SĒJUMS

## **KULTŪRVĒSTURISKO VĒRTĪBU INVENTARIZĀCIJA UN DEFINĒŠANA.**

### **2. SĒJUMS - ĒKU INVENTARIZĀCIJA**

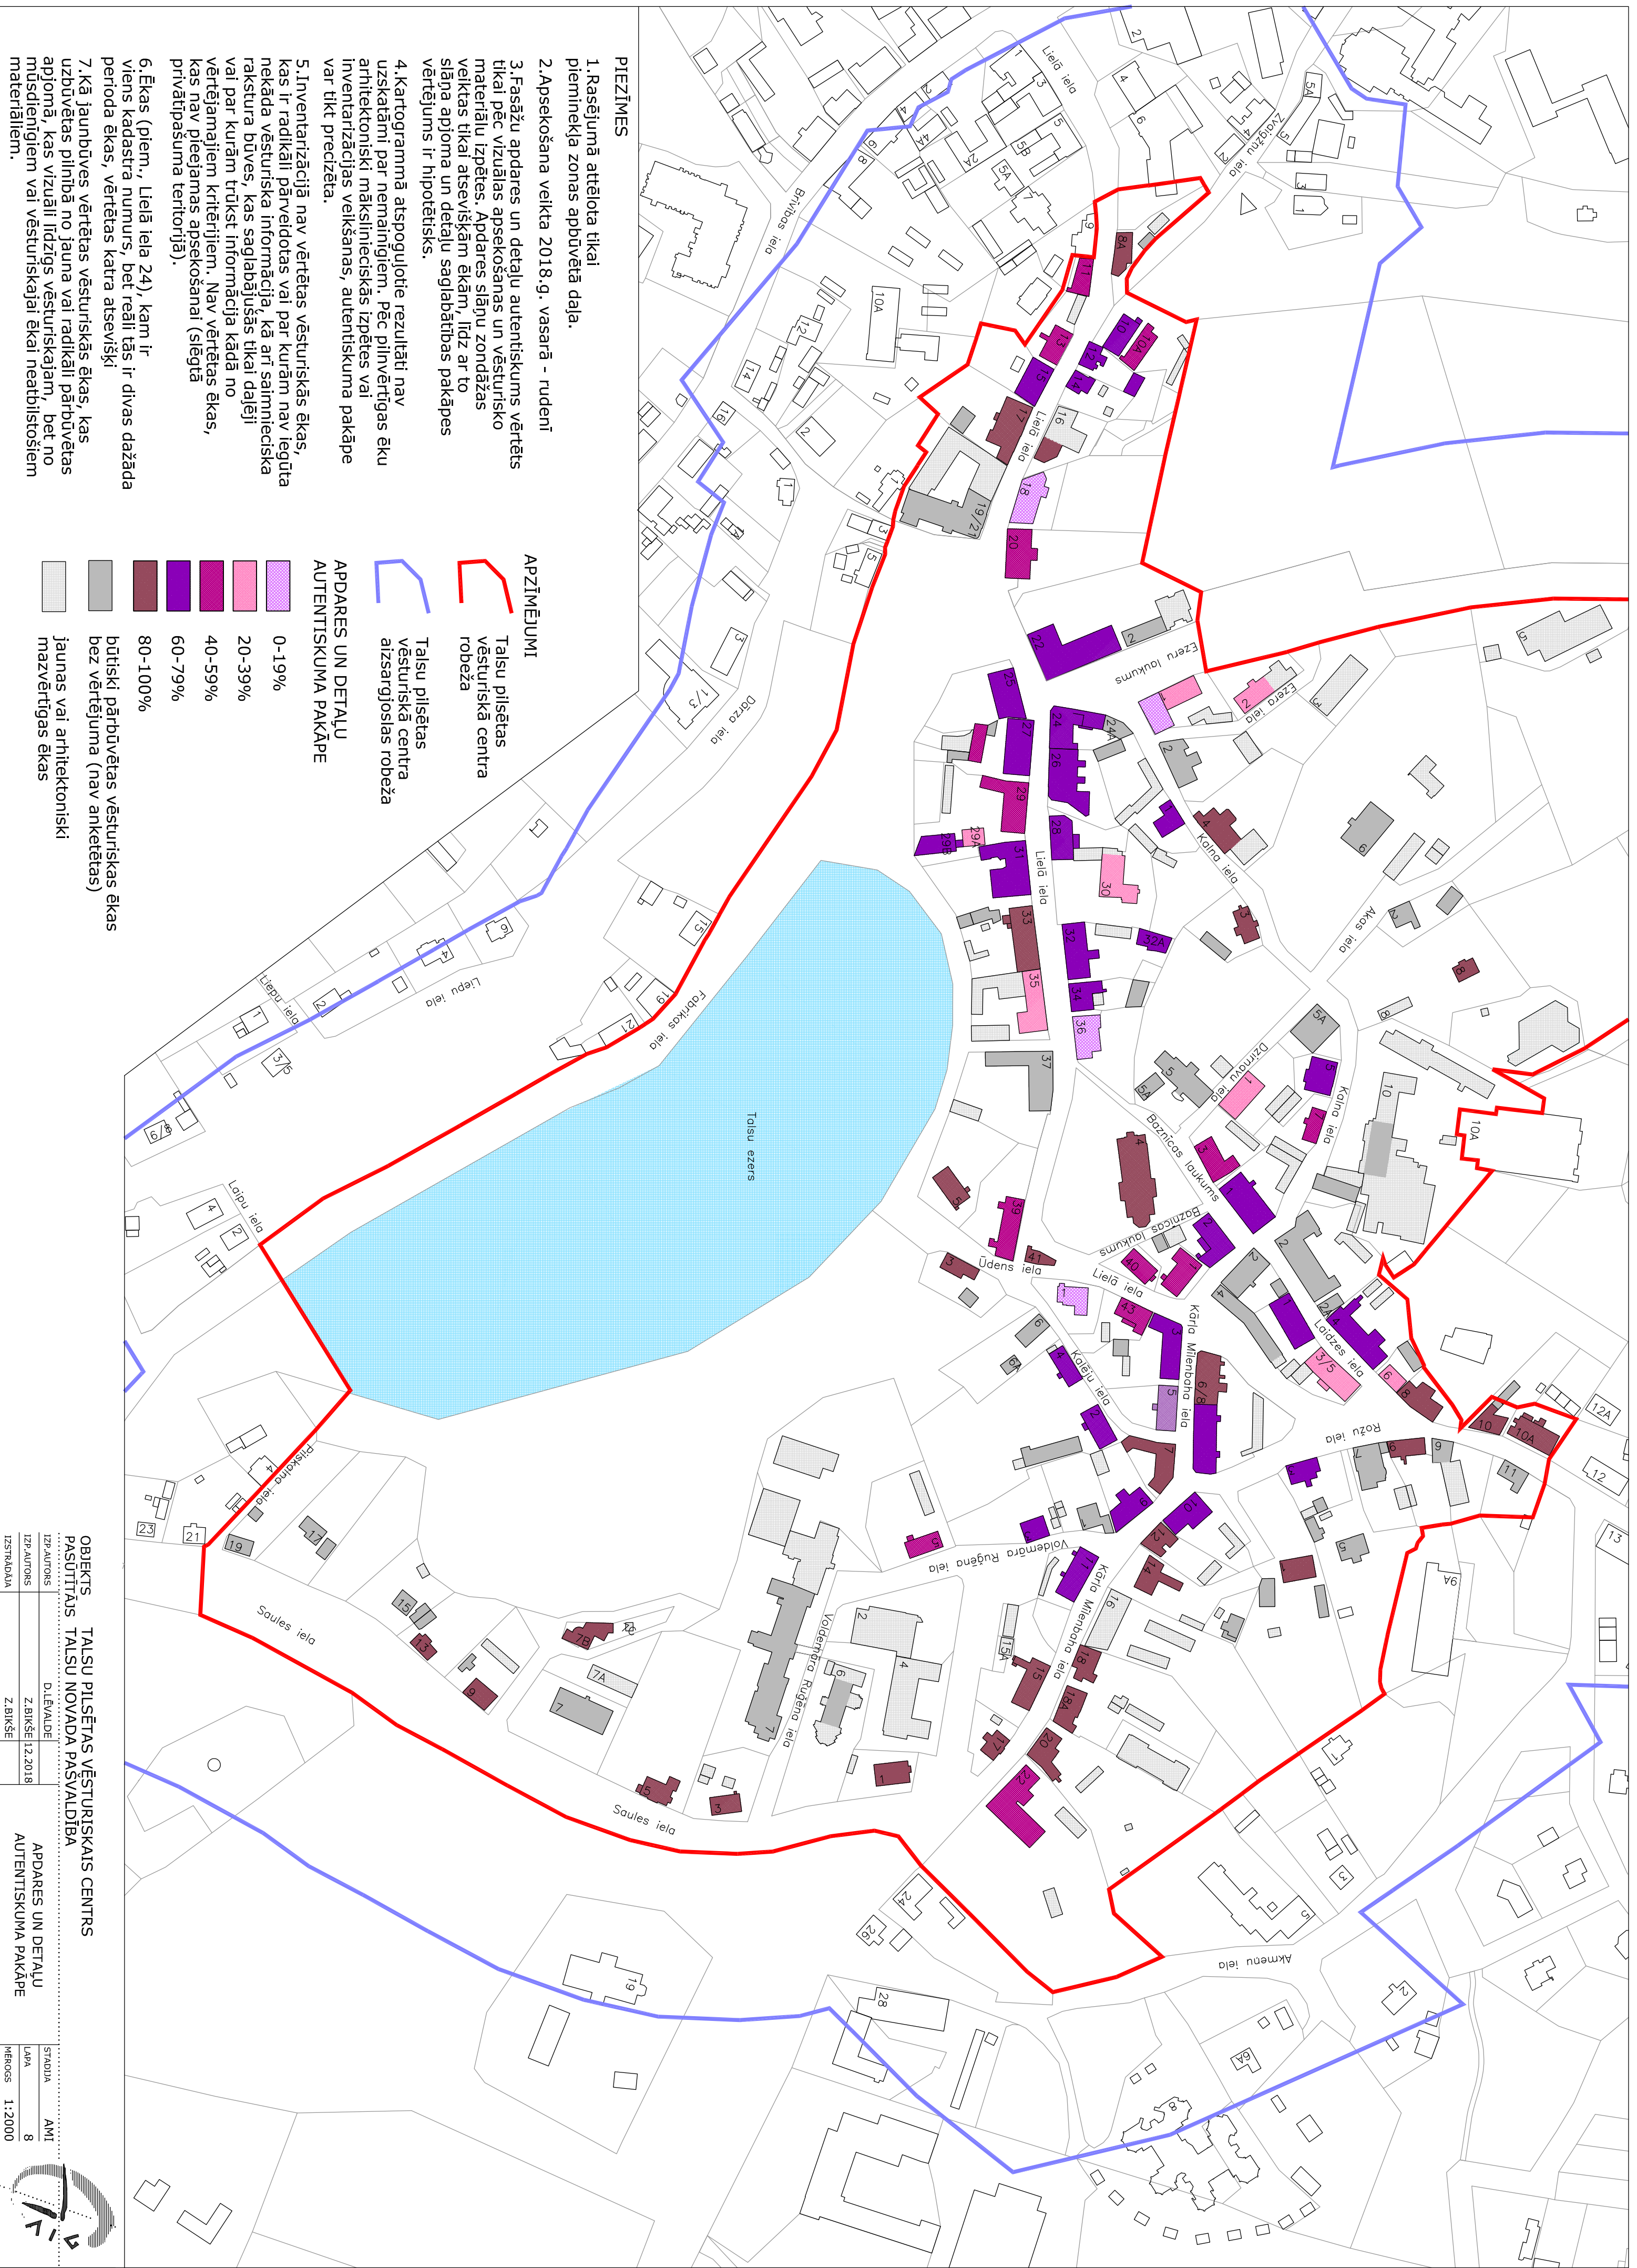
Ēku autentiskuma pakāpe attēlota 4 kartogrammās – kopējā; apjoma un jumta formas; būvgaldniecības izstrādājumu; fasāžu apdares un detaļu. Autentiskuma pakāpe kartogrāfiskajā materiālā atzīmēta, izmantojot dažādu krāsu aizpildījumu ēkas robežās, dalot tās 5 grupās - ar ļoti augstu autentiskuma pakāpi (80-100%), augstu autentiskuma pakāpi (60-79%), vidēju autentiskuma pakāpi (40-59%), zemu autentiskuma pakāpi (20-39%) un ļoti zemu autentiskuma pakāpi (0-19%).

1. Rasējumā attēlota tikai pieminekļa zonas apbūvētā daļa.
2. Apsēkošana veikta 2018.g. vasarā - rudenī
3. Fasāžu apdares un detaļu autentiskums vērtēts tikai pēc vizuālas apsekošanas un vēsturisko materiālu izpētes. Apgares slāņu zonāžas veiktas tikai atsevišķām ēkām, līdz ar to slāņa apjoma un detaļu saglabātības pakāpes vērtējums ir hipotētisks.
