adrese
Sabile, Pilskalna iela 5

kadastrs	88130010062001
reģistrators	Daiga Lēvalde / Zanda Bikše
datums	21.10.2025.

FASĀŽU KRĀSOJUMA INVENTARIZĀCIJA

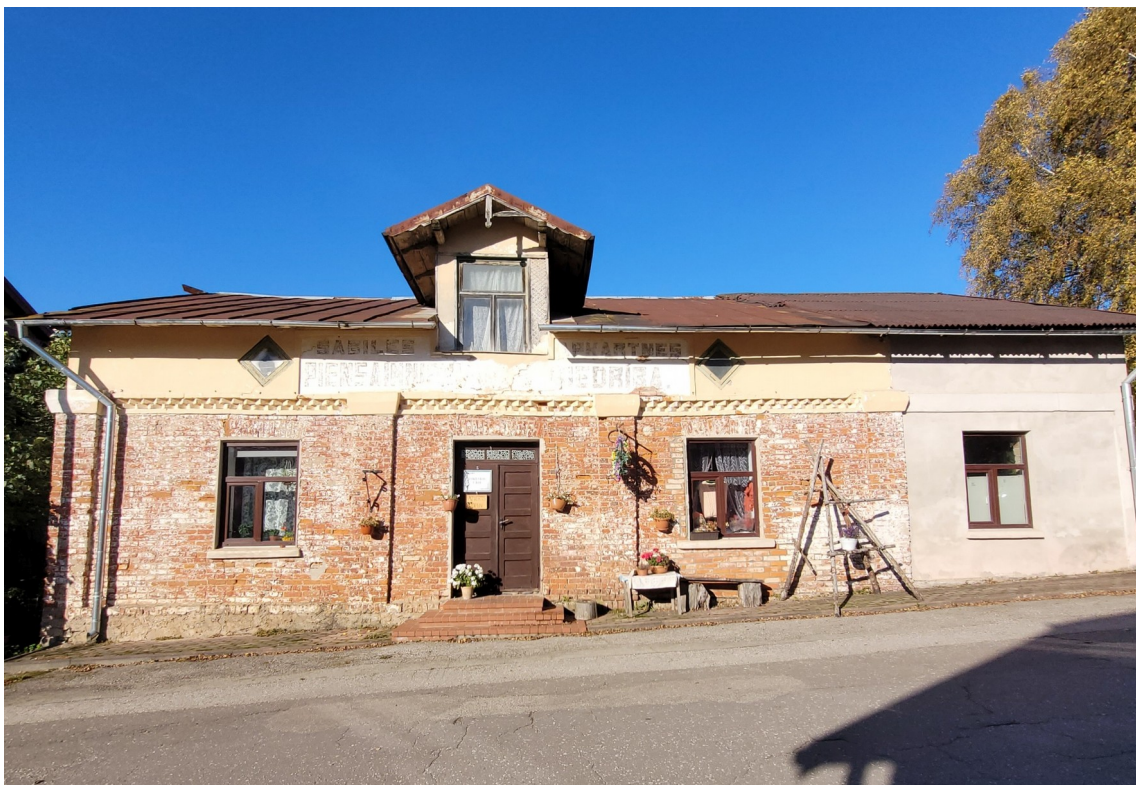
Pilskalna_5_88130010062001_fasade1

Skats uz ēku no dienvidaustrumiem. Sākotnējais apjoms – ķieģeļu ēka. Jumta loga izbūve – 1930.gadi. Daļa no piebūves sākotnējā apjoma ziemeļaustrumu galā celta 1930.gadā, bet pašreizējo apjomu ieguvusi 21.gadsimtā.

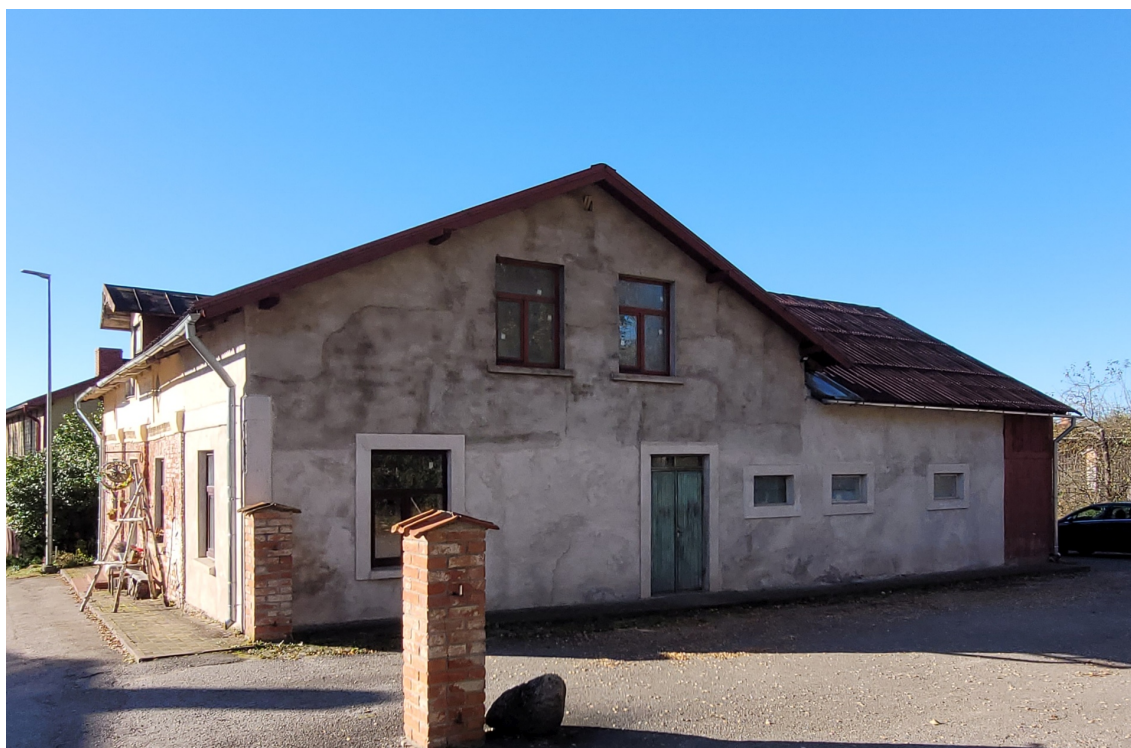
Pilskalna_5_88130010062001_fasade2

Skats uz ēku no ziemeļaustrumiem. Fasādes pašreizējais veidols – 21.gs.

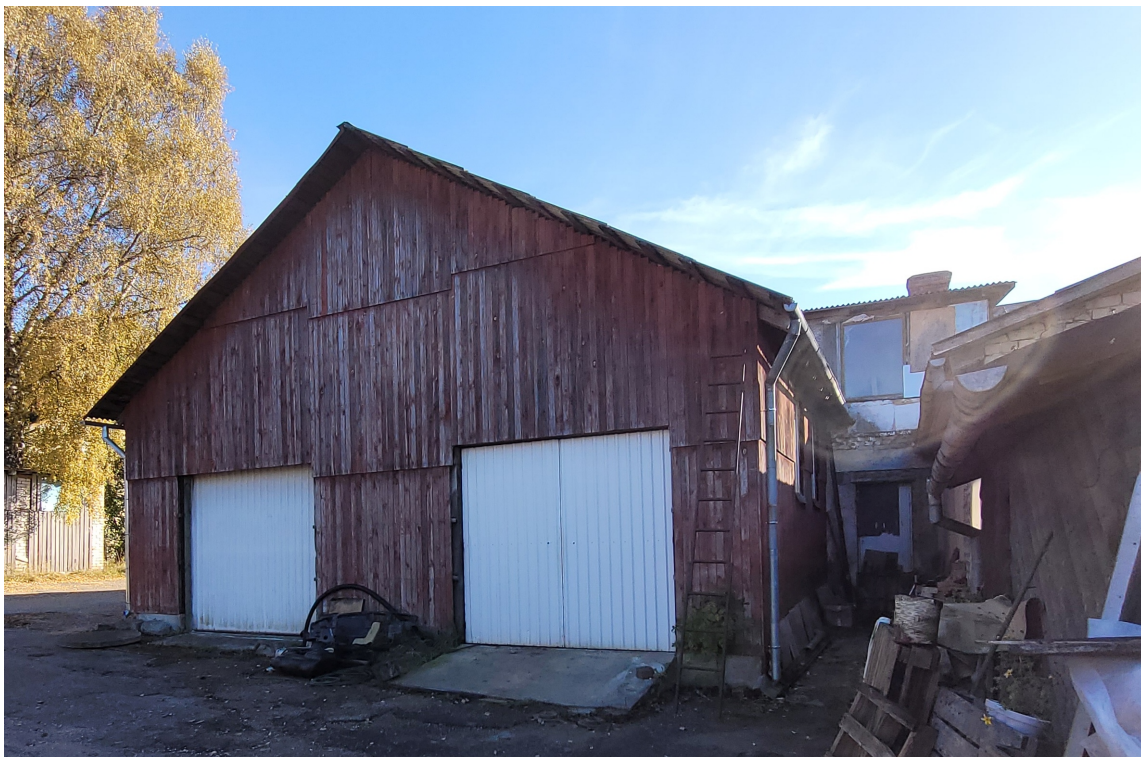
Pilskalna_5_88130010062001_fasade3
Skats uz ēku no ziemeļaustrumiem. Koka piebūve un sākotnējā apjoma jumta
izbūve – 21.gs.

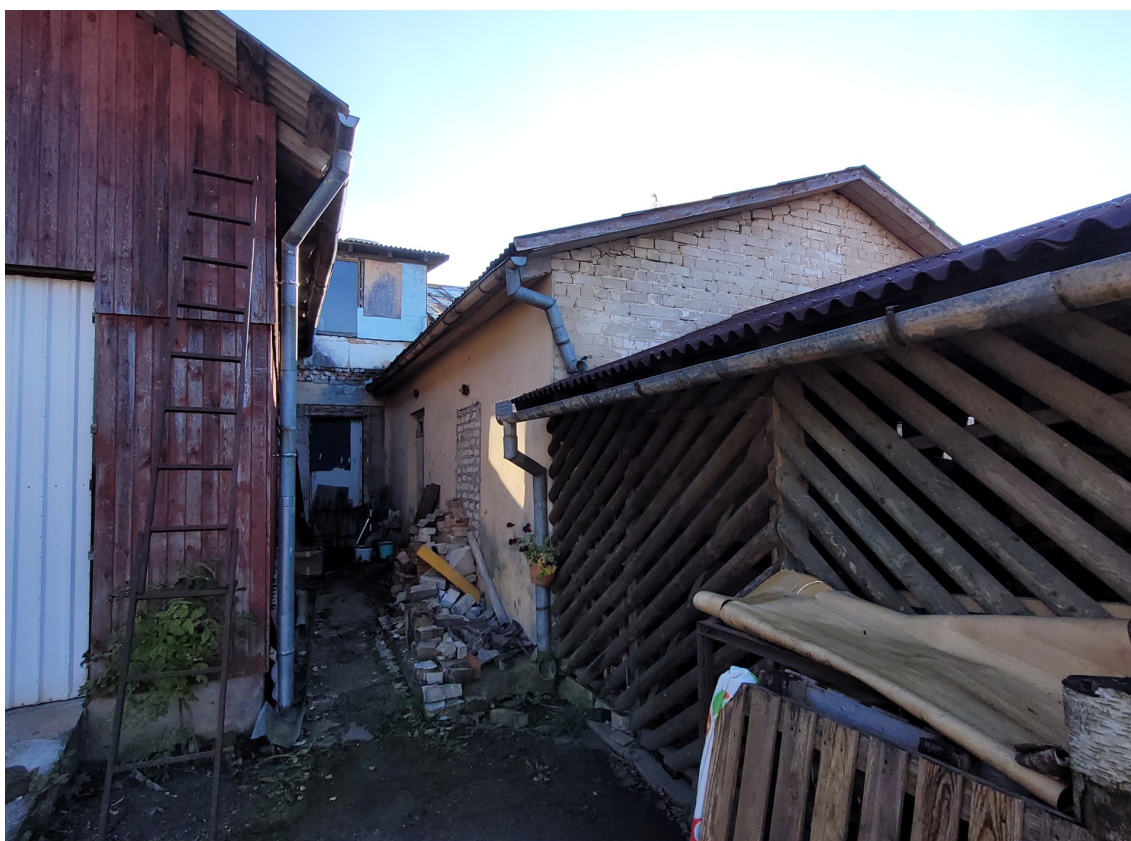
Pilskalna_5_88130010062001_fasade4
Skats uz ēku no ziemeļaustrumiem. Abas piebūves un sākotnējā apjoma jumta
izbūve – 21.gs.

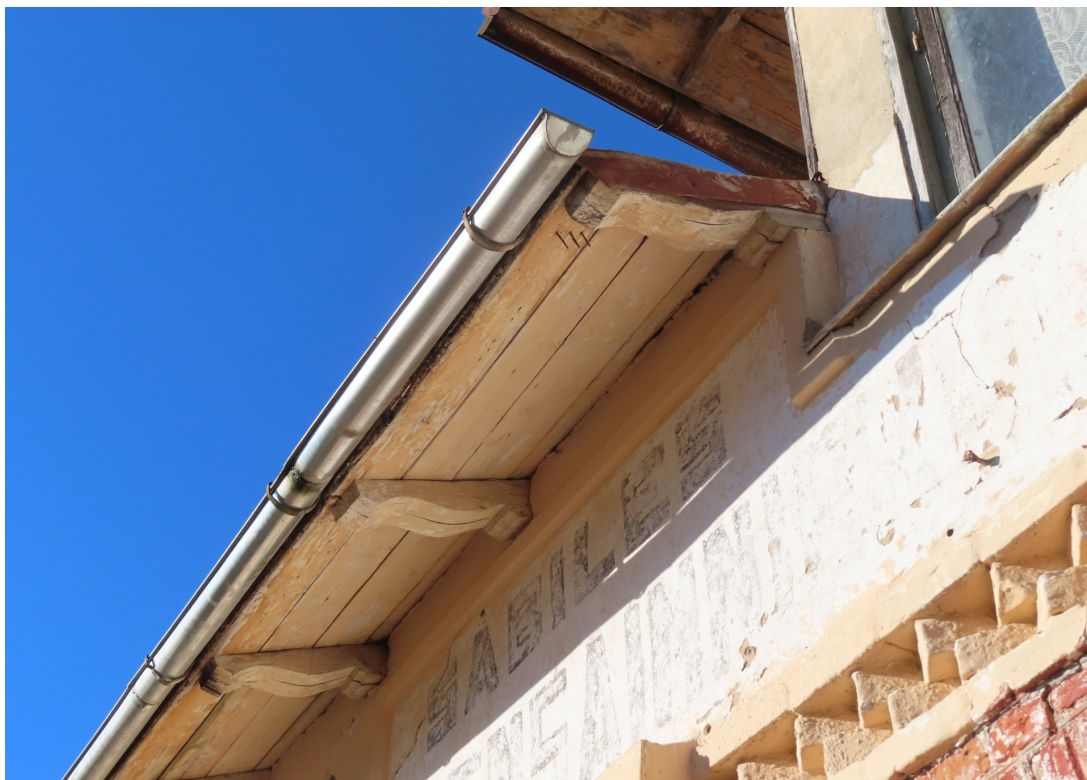
Pilskalna_5_88130010062001_fragments1
Skats uz sākotnējo ēkas jumta pārkari.

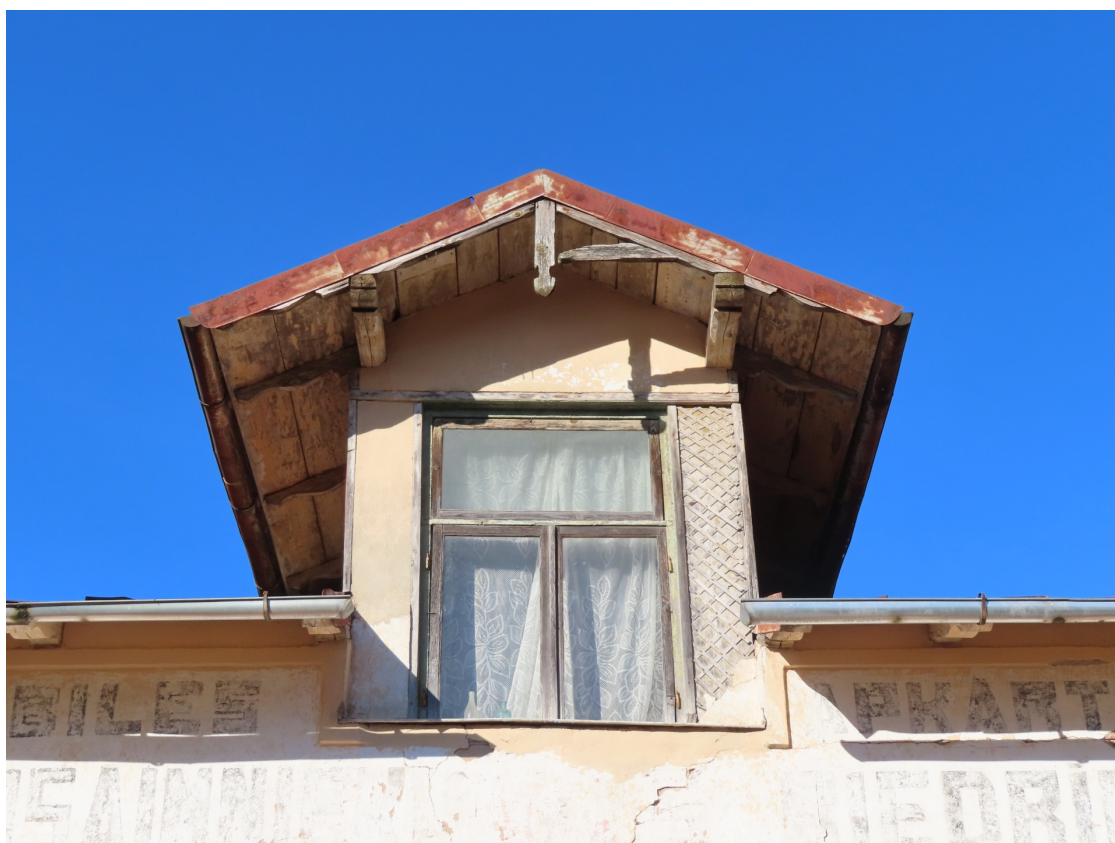
Pilskalna_5_88130010062001_fragments2
Skats uz ēku no dienvidrietumiem. Jumta loga izbūve - 1930.gadi.

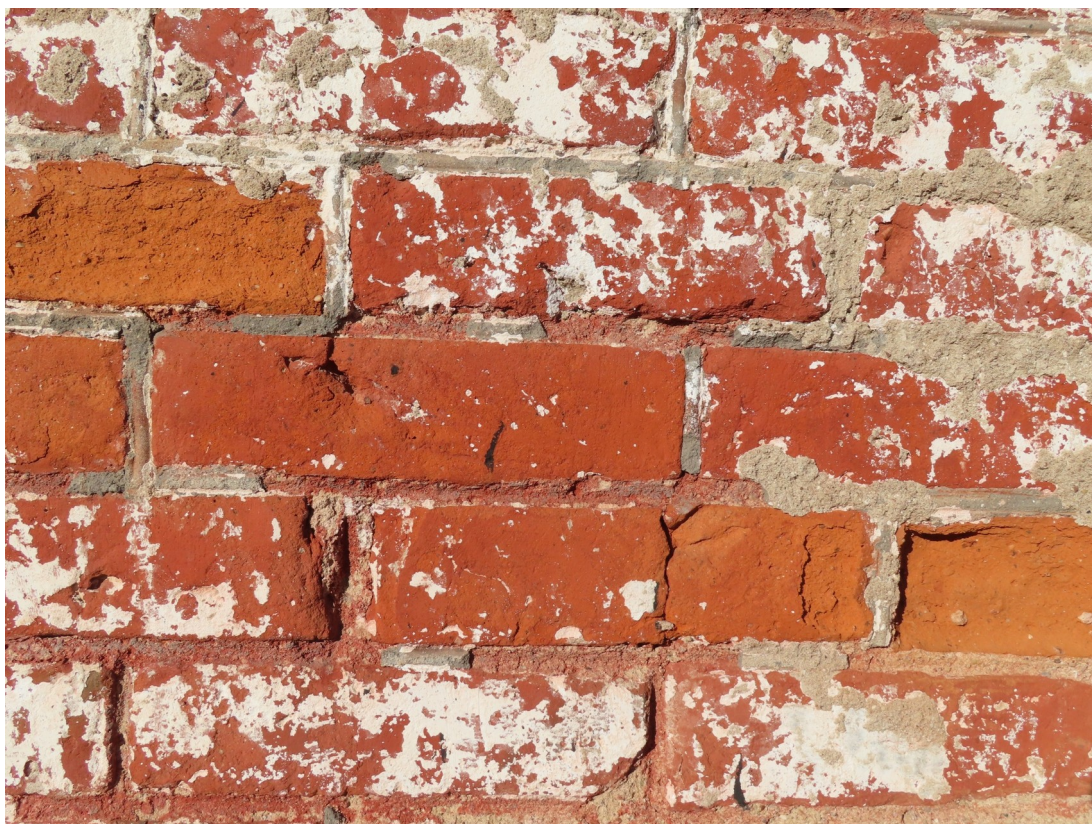
Pilskalna_5_88130010062001_fragments3
Dienvidaustrumu sienas fragments ar sākotnējo apdari – sarkani krāsotu ķieģeļu mūri, kas izšuvots ar tumši pelēku masā tonētu šuvi.

vēlamā rīcība ēkas vēsturiskā tēla atjaunošanai
Atjaunot ķieģeļu fasādes sākotnējo apdari - krāsojumu uz ķieģeļiem, reljefā šuvējuma zudumus, atjaunot atbilstošus koka logus ar vēsturisko dalījumu, atjaunot jumta izbūves dekoratīvo noformējumu

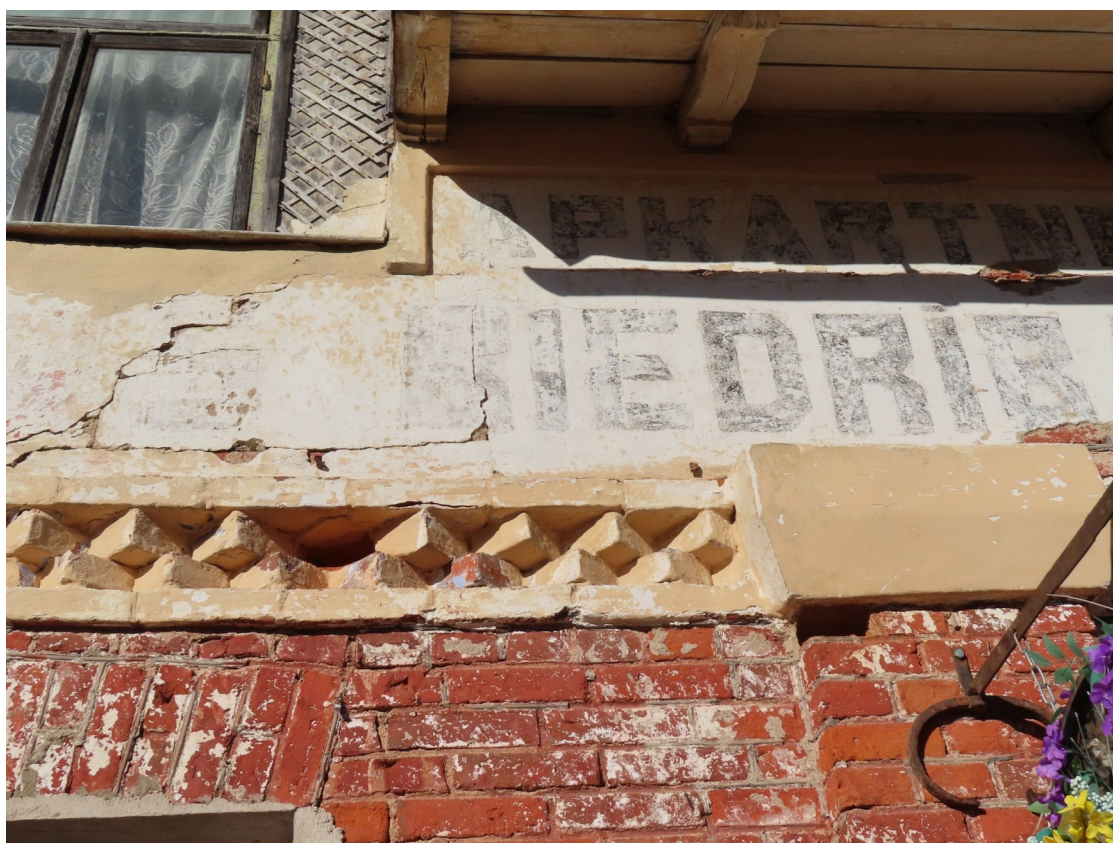
Pilskalna_5_88130010062001_fragments4
Dienvidaustrumu sienas fragments ar sākotnējo izmūrēto starpdzegu un 1930.gadu apmetumu un reklāmu.

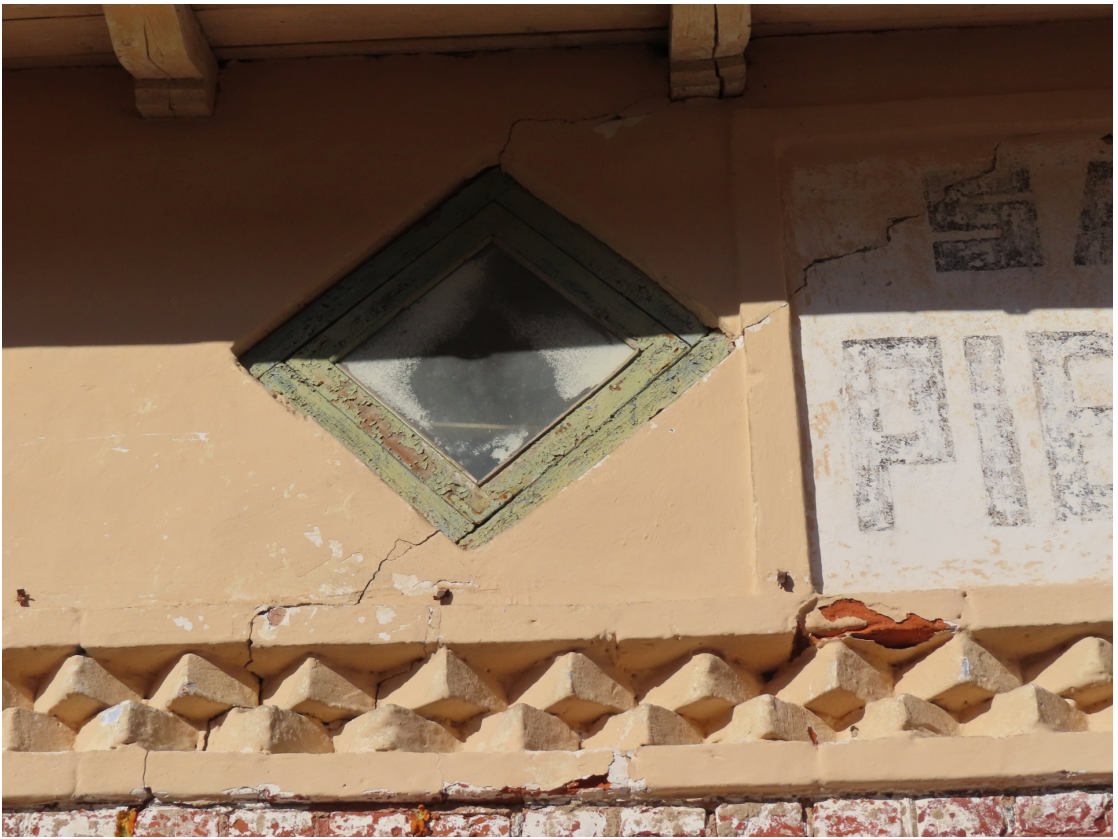
Pilskalna_5_88130010062001_logs1
Sākotnējs logs drempeļa līmenī.
