adrese
Sabile, Talsu iela 10

kadastrs	88130010057001
reģistrators	Daiga Lēvalde / Zanda Bikše
datums	09.10.2025.

FASĀŽU KRĀSOJUMA INVENTARIZĀCIJA

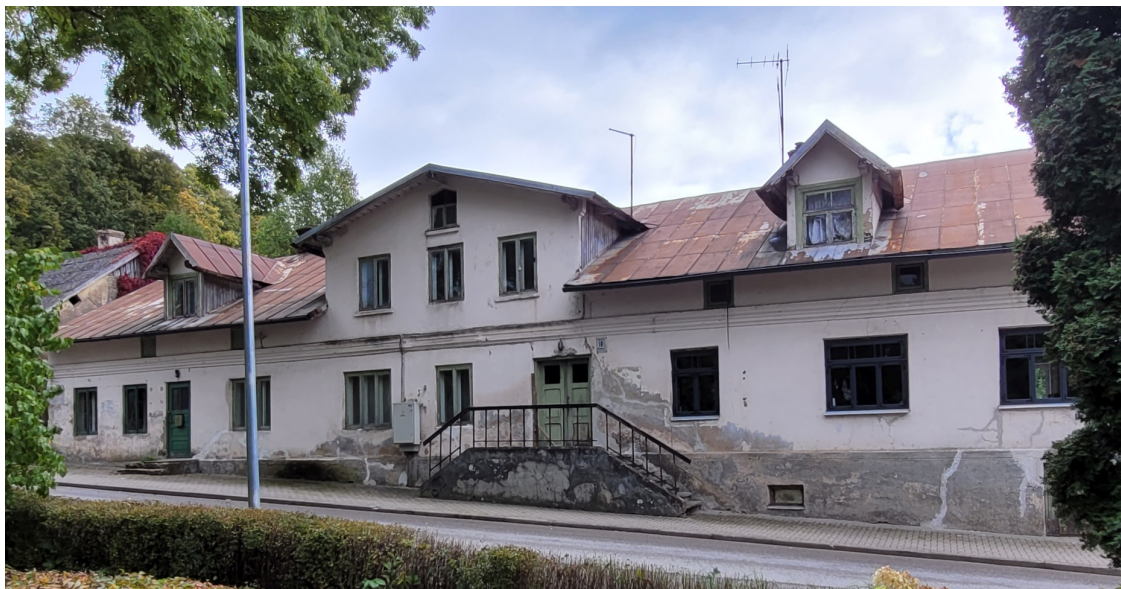
Talsu_10_88130010057001_fasade1
Skats uz ēku no ziemeļrietumiem.
Ēka esošajā apjomā pārbūvēta pēc 1921.g. ugunsgrēka. Domājams, saglabājušās
19.gs. ārsienu konstrukcijas.

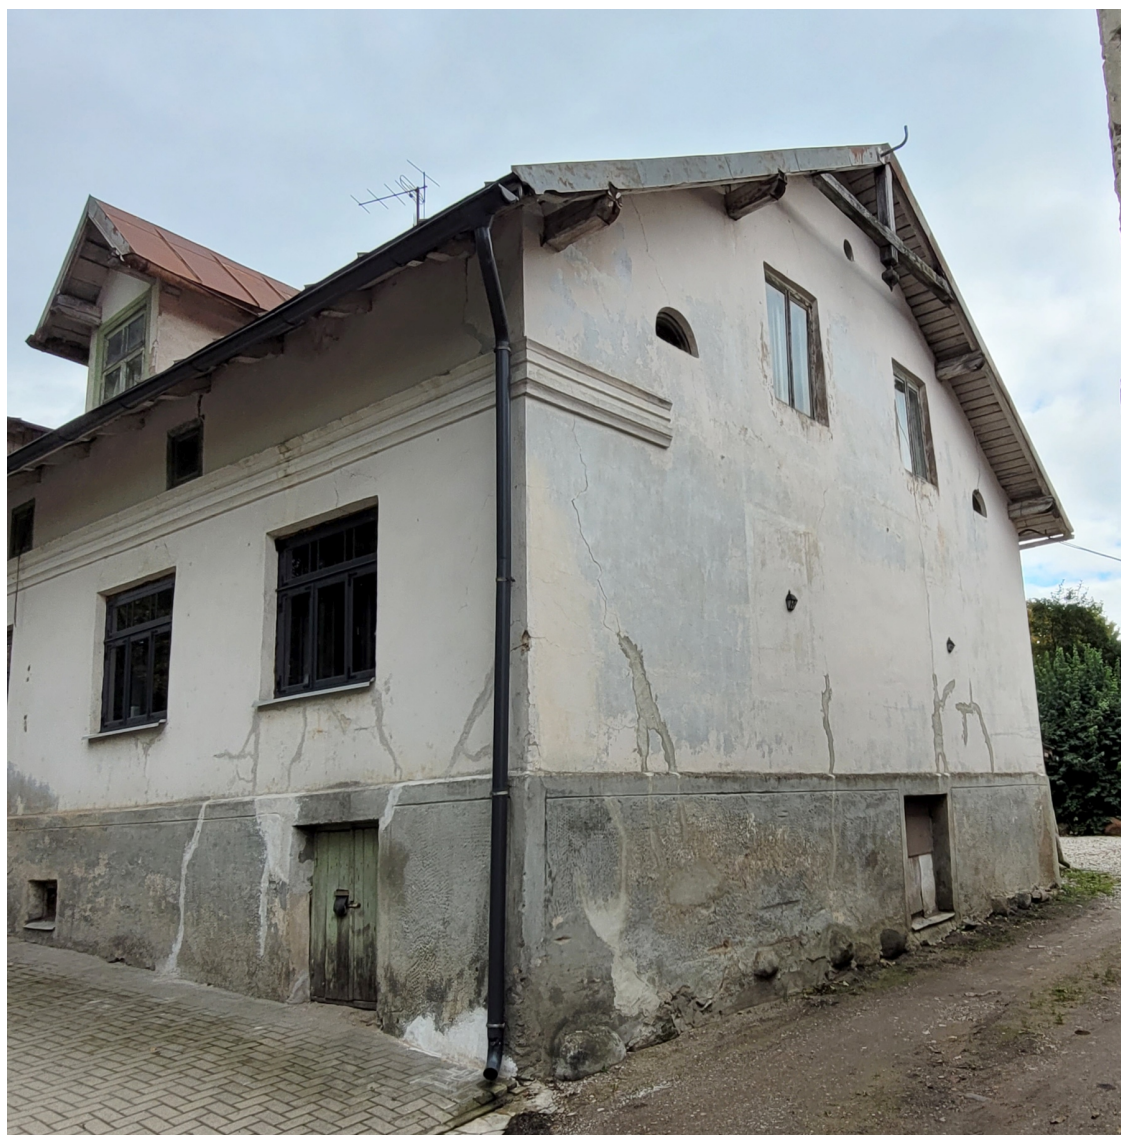
Talsu_10_88130010057001_fasade2
Skats uz ēku no rietumiem.

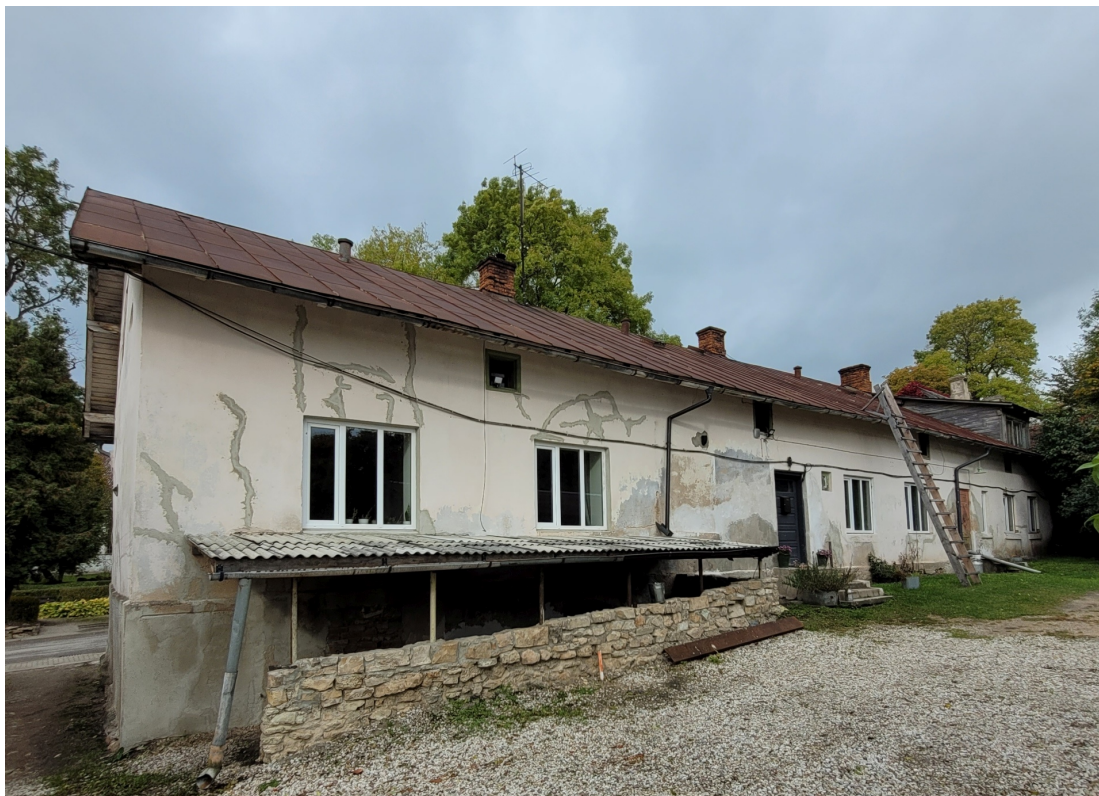
Talsu_10_88130010057001_fasade3
Skats uz ēku no dienvidaustrumiem.
Pašreizējās pagraba noejas vietā vēsturiski bijusi piebūve.

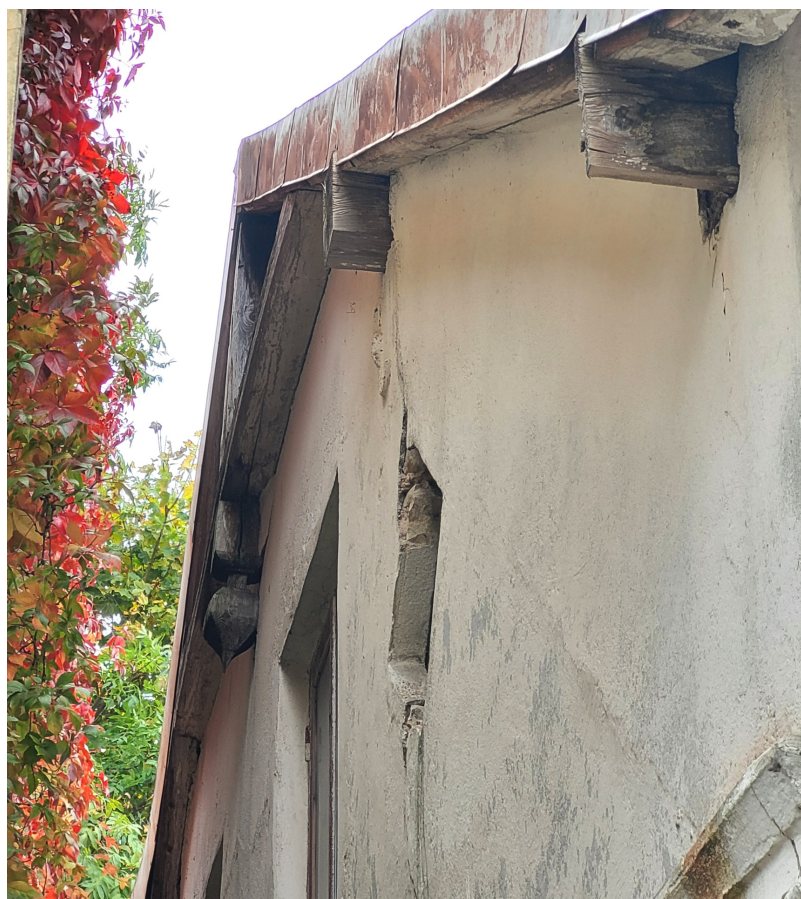
Talsu_10_88130010057001_fragments1
Ziemeļaustrumu fasādes zelminis ar jumtgales dekoru.

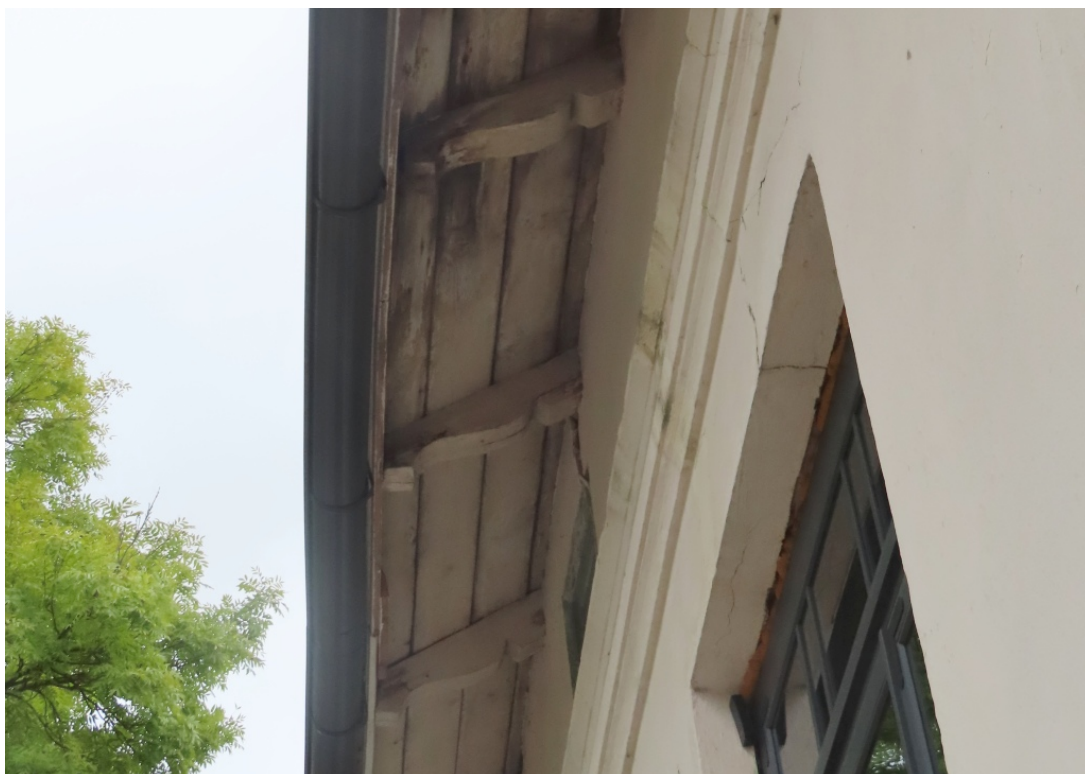
Talsu_10_88130010057001_fragments2
Skats uz jumta pārkari. Konstrukcija – 1920.gadi (pēc 1921.gada ugunsgrēka).

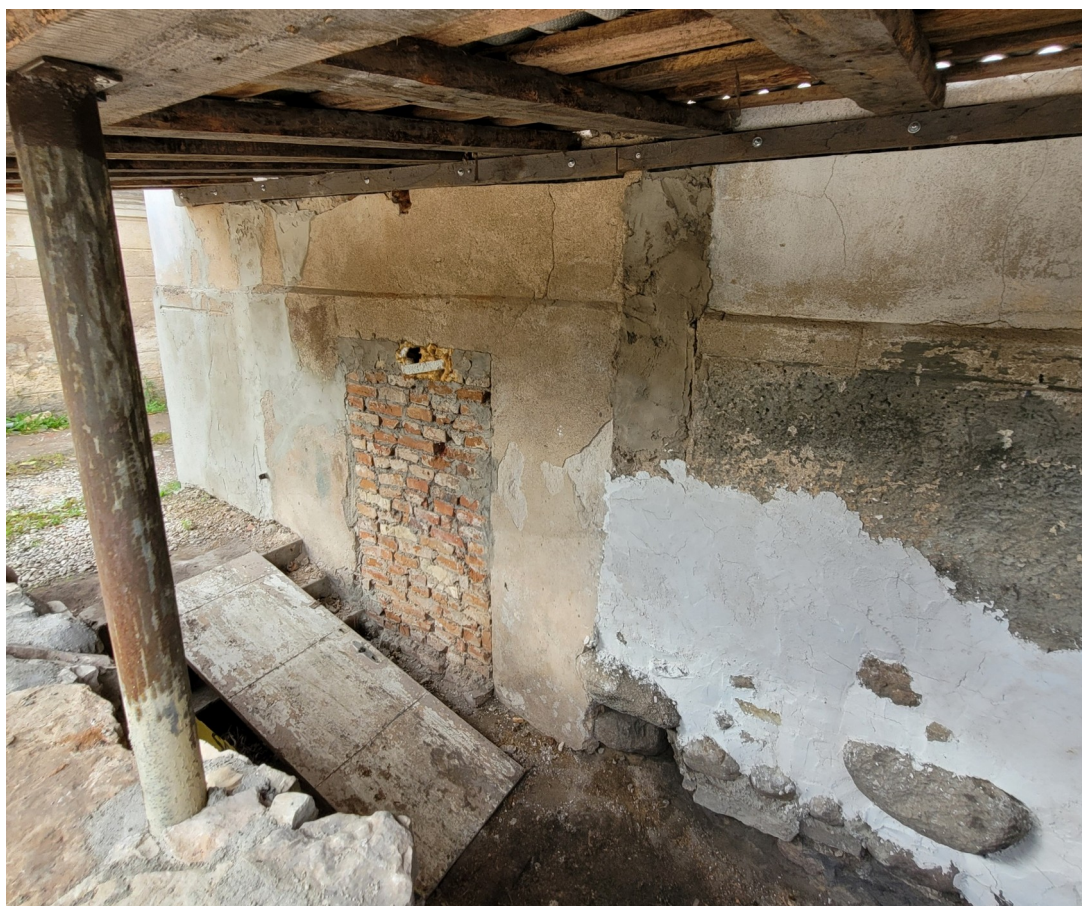
Talsu_10_88130010057001_fragments3
Dienvidaustrumu fasādes (pagalma) fragments ar aizmūrētu vēsturisko durvju ailu
piebūvē (zudusi).

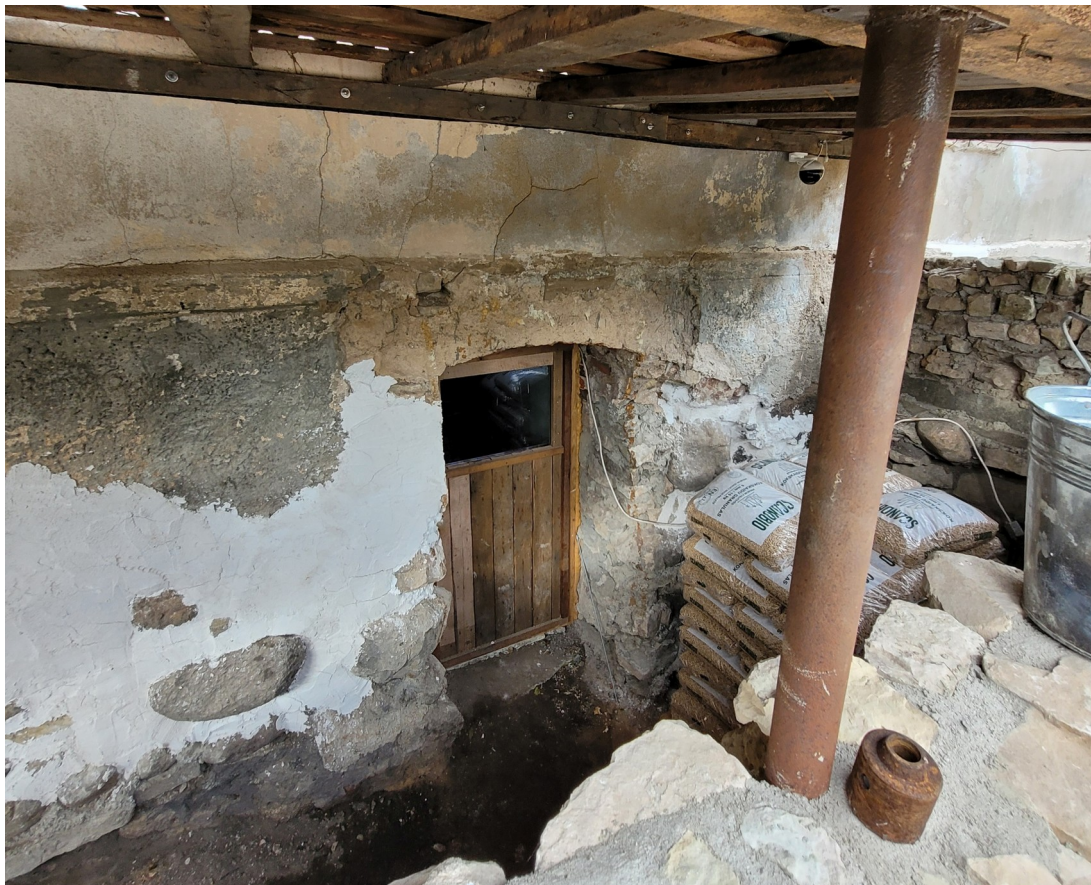
Talsu_10_88130010057001_fragments4
Dienvidausturumu fasādes fragments. Saglabājusies vēsturiski sašaurināta sākotnējā divvērtņu durvju aila.

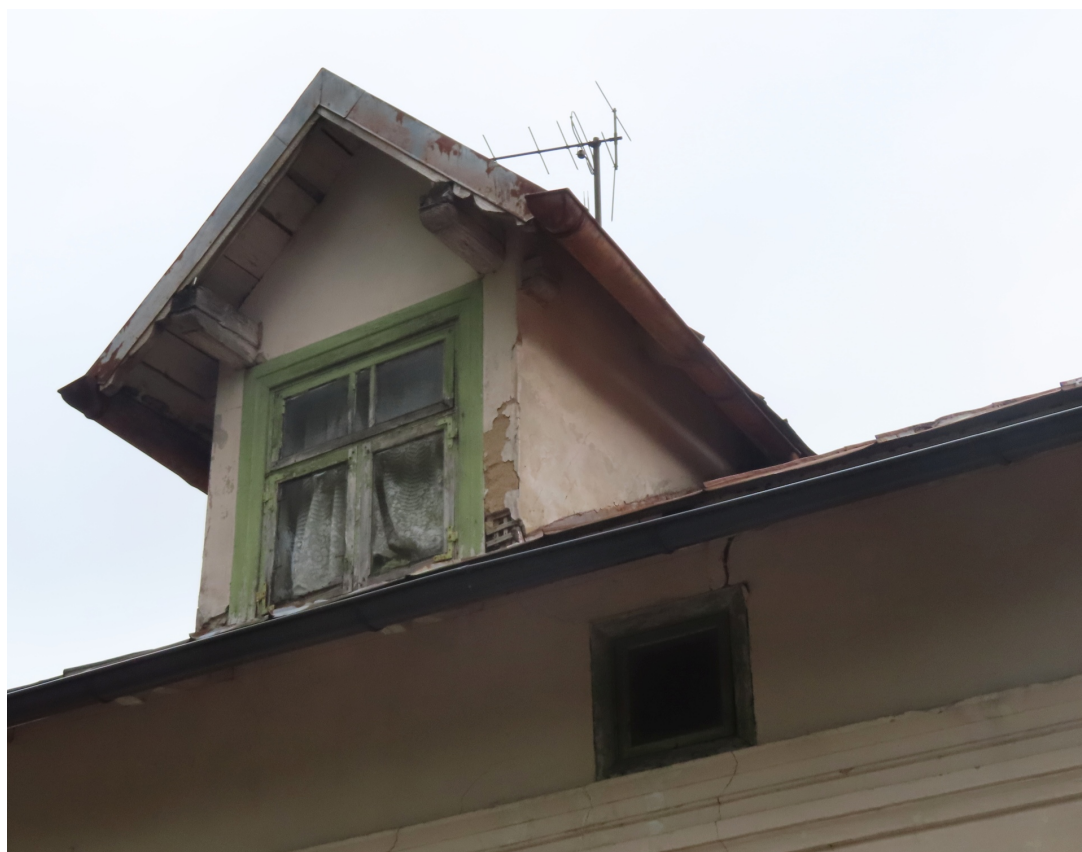
Talsu_10_88130010057001_fragments5
Pēc 1920.gadu jumta loga izbūve ar logu ziemeļrietumu fasādē. Logam saglabājies aprīkojums. Drempļa līmenī saglabājies 1920.gadu logs.

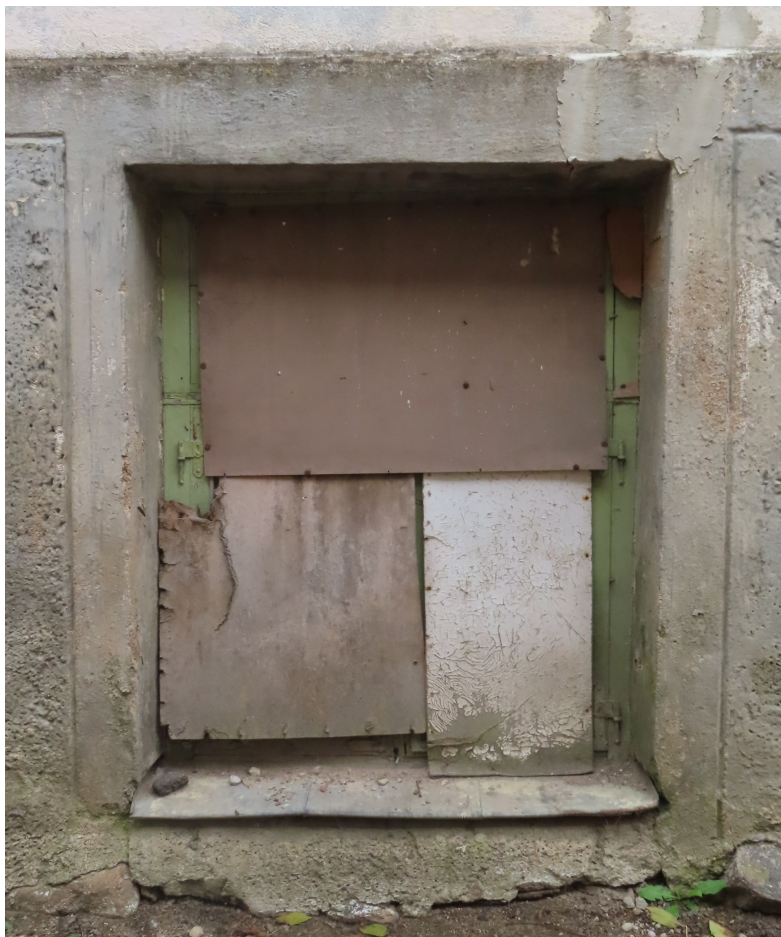
Talsu_10_88130010057001
_logs1
Vēsturisks logs ar
aprikojumu. 1920.gadi.

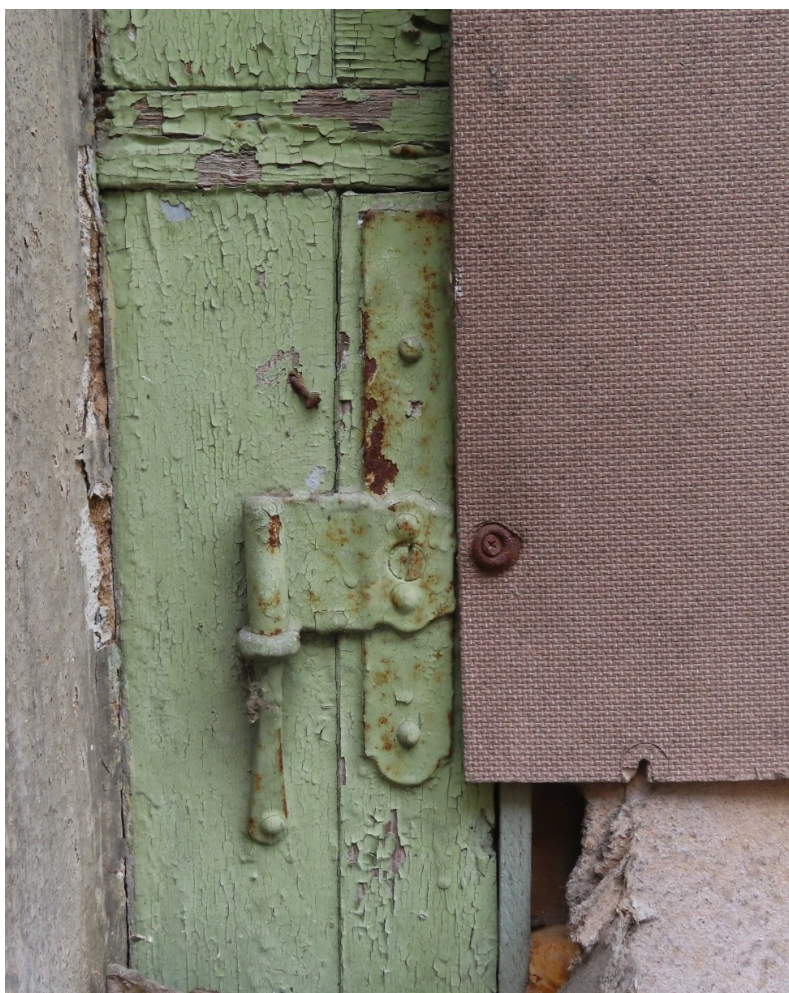
Talsu_10_88130010057001
_logs2
Loga kāšu vira. 1920.gadi.

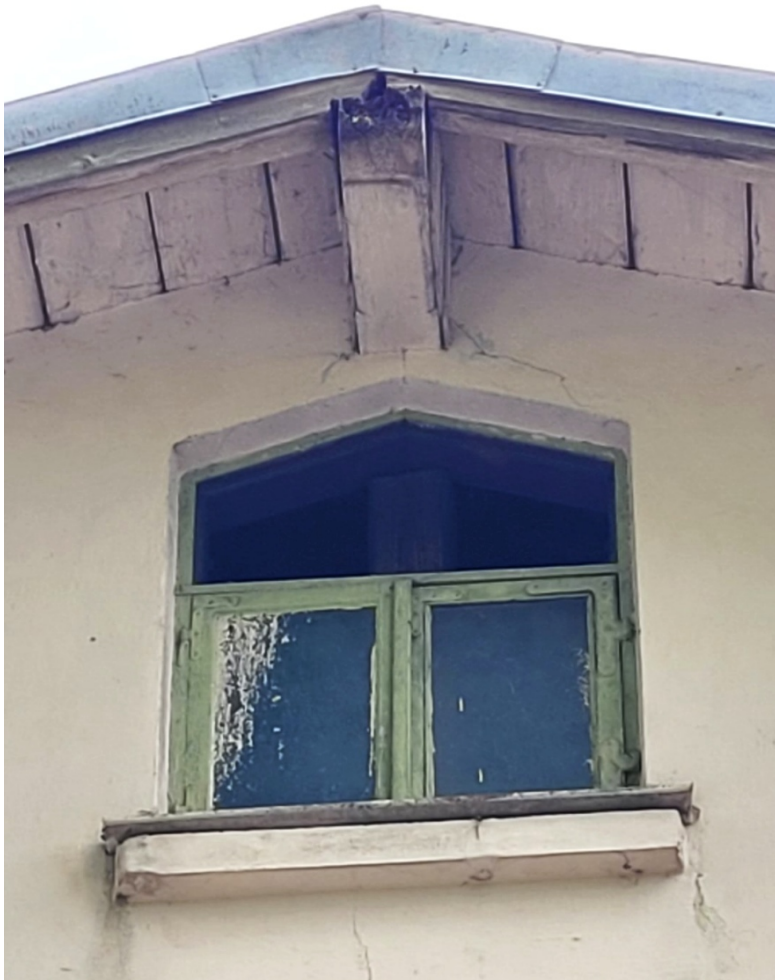
Talsu_10_88130010057001
_logs3
1920.gadu logs ar
aprīkojumu mezonīna
zelminī.

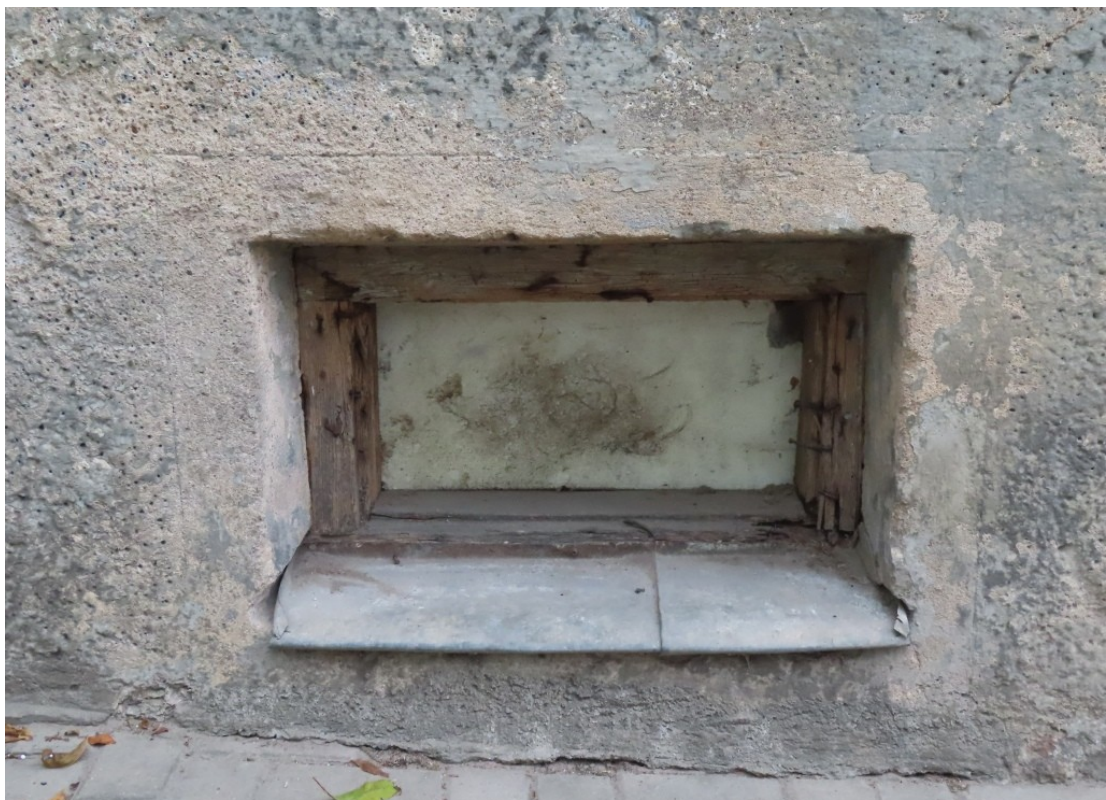
Talsu_10_88130010057001_logs4
Vēsturiska pagraba loga aploda.

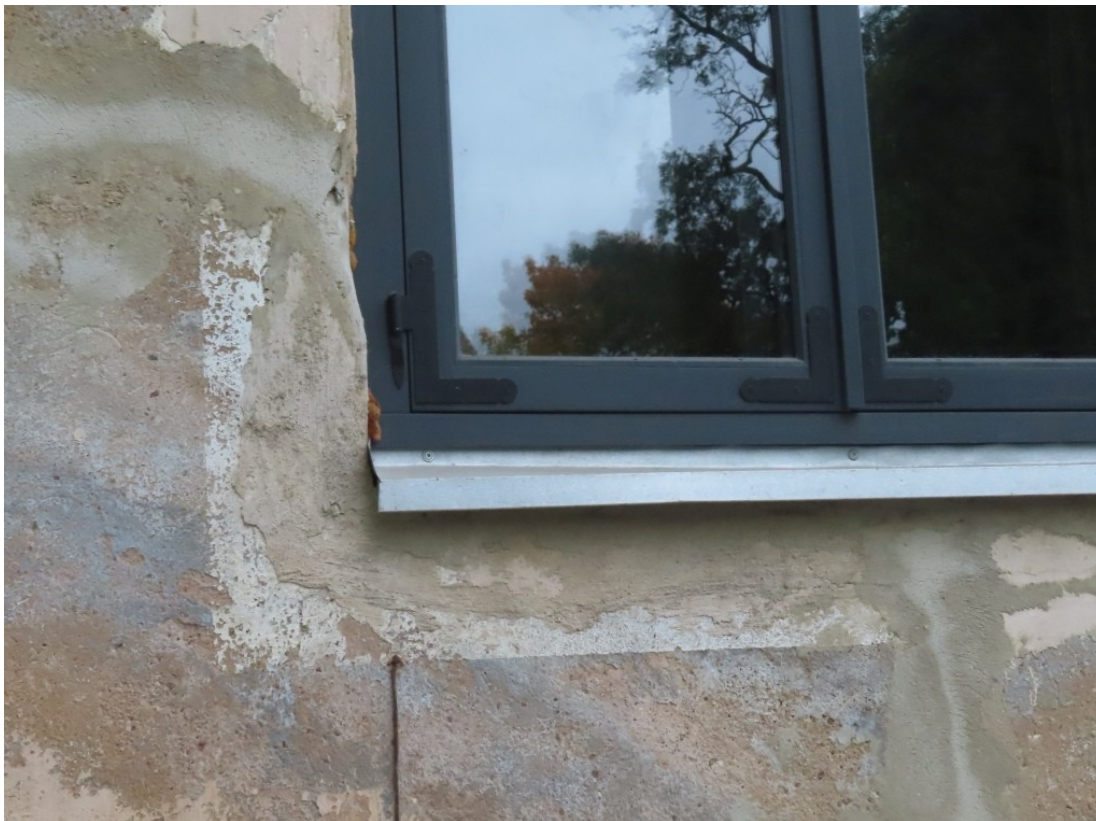
Talsu_10_88130010057001_logs5
21.gs. koka logs ar vēsturiskam atbilstošu aprīkojumu (nepieciešams krāsot loga tonī).
Ap logailu saglabājies 1920.gadu fasādes krāsojums.

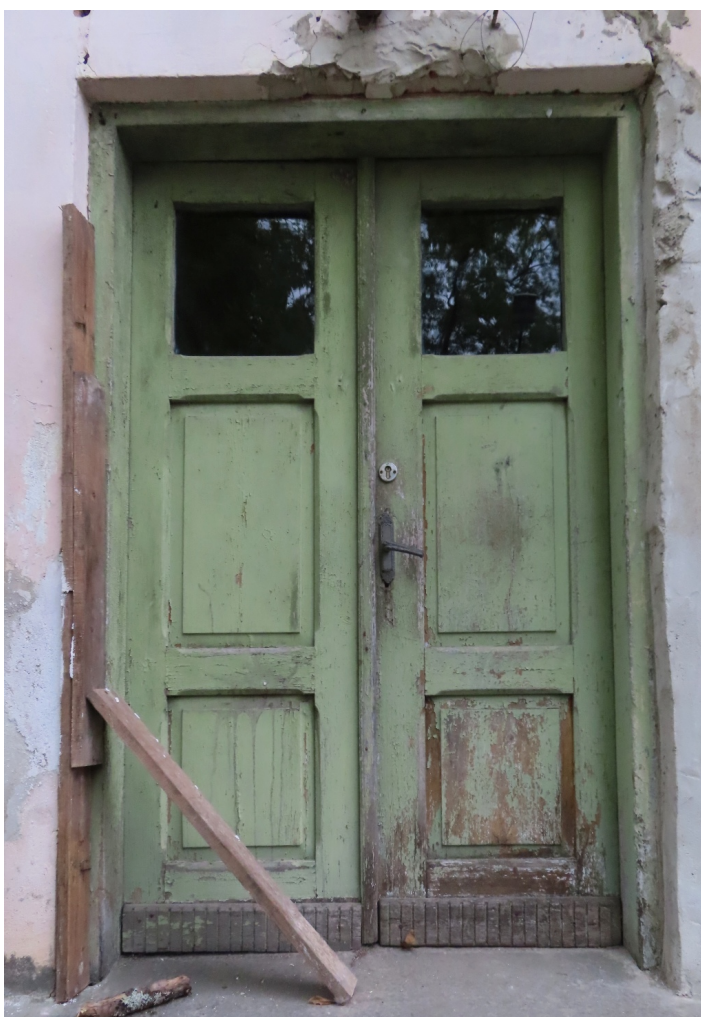
Talsu_10_88130010057001_
durvis1
Galvenās ieejas durvis.
1920.gadi. Rokturis un
slēdzene sekundāri.

vēlamā rīcība ēkas vēsturiskā tēla atjaunošanai
neatbilstošo logu un durvju nomaiņa

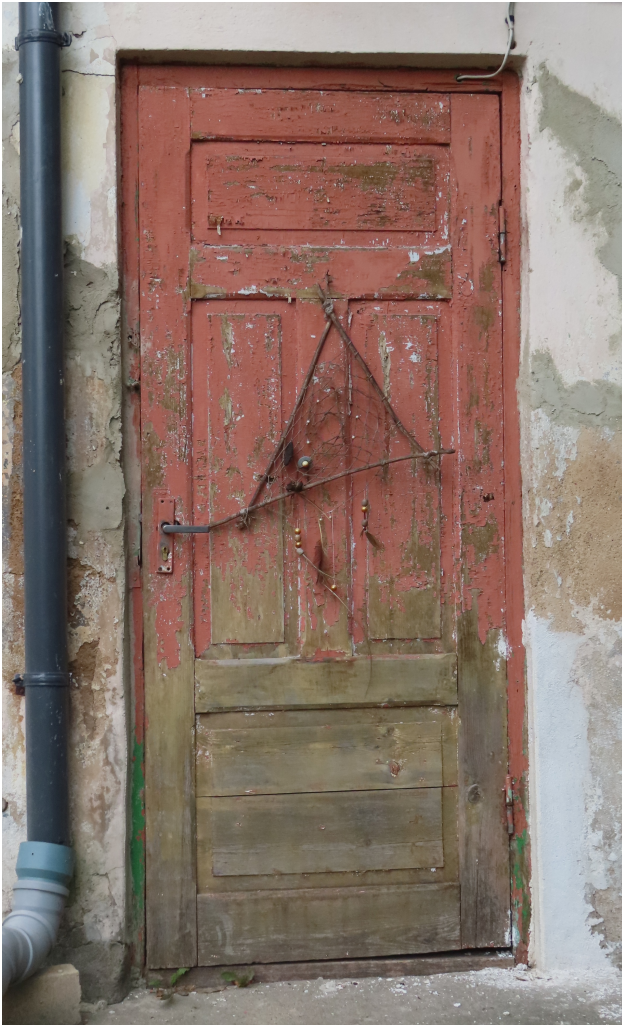
Talsu_10_88130010057001_durvis2
Ieejas durvis dienvidaustrumu
(pagalma) fasādē. 1920.gadi.
Rokturis un slēdzene sekundāri.

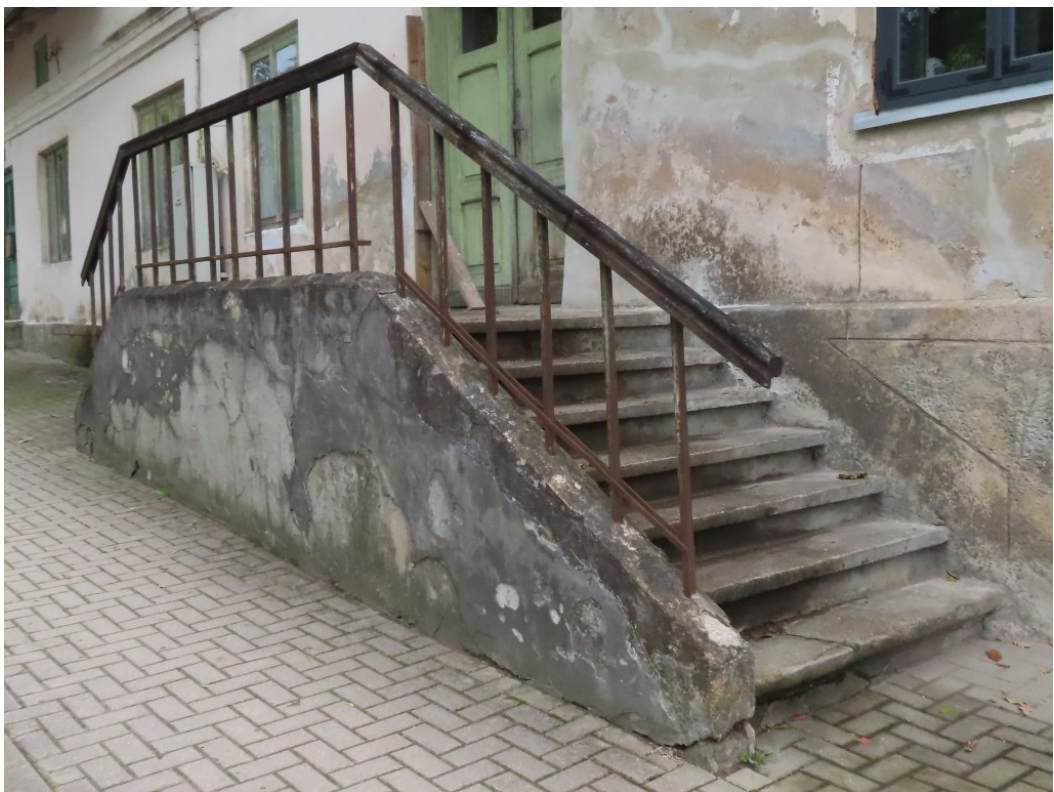
Talsu_10_88130010057001_detala1
1920.gadu kāpnes ar oriģinālajām margām.

vizuāls tehniskais novērtējums – 3
apmierinošs – fasāžu remonts, neliels jumta remonts, galdniecības izstrādājumu remonts, krāsošanas darbi, kāpņu lieveņa remonts

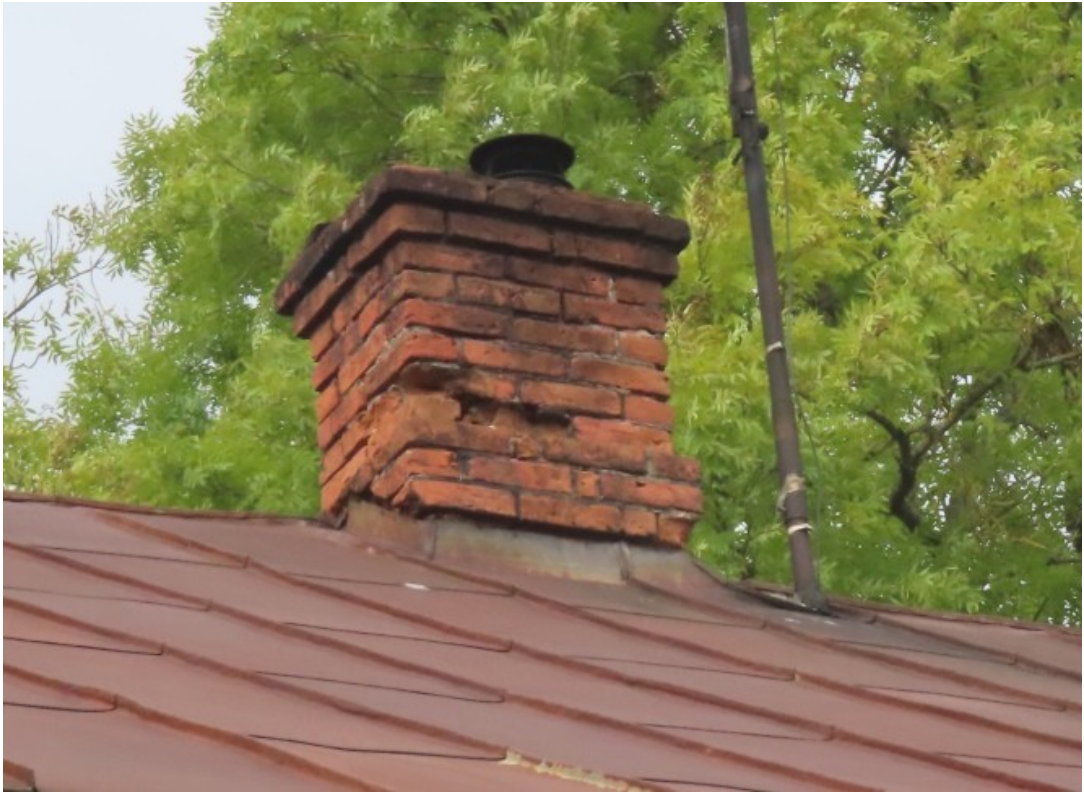
Talsu_10_88130010057001_detala2
1920.gadu skurstenis.

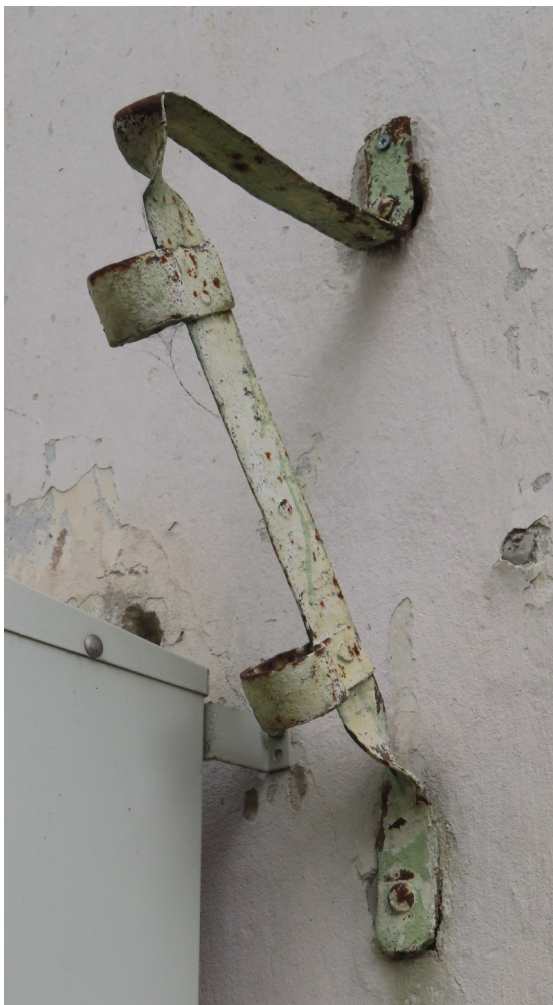
Talsu_10_88130010057001_detala3
Vēsturisks karoga kāta turētājs.
