FASĀŽU KRĀSOJUMA INVENTARIZĀCIJA

adrese RUTA TAURENA / IEVA LIEPA 21.10.2025

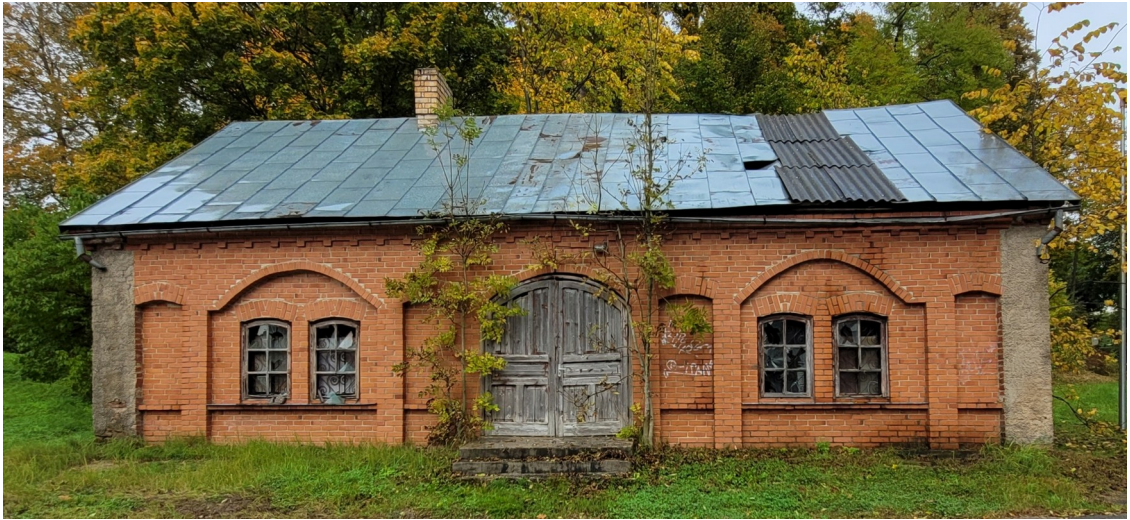
Talsu_17_88130040010001_fasade1
Skats uz ēku no dienvidrietumiem.
Fasāde būtiski pārbūvēta, neatbilstoša vēsturiskai ēkai.

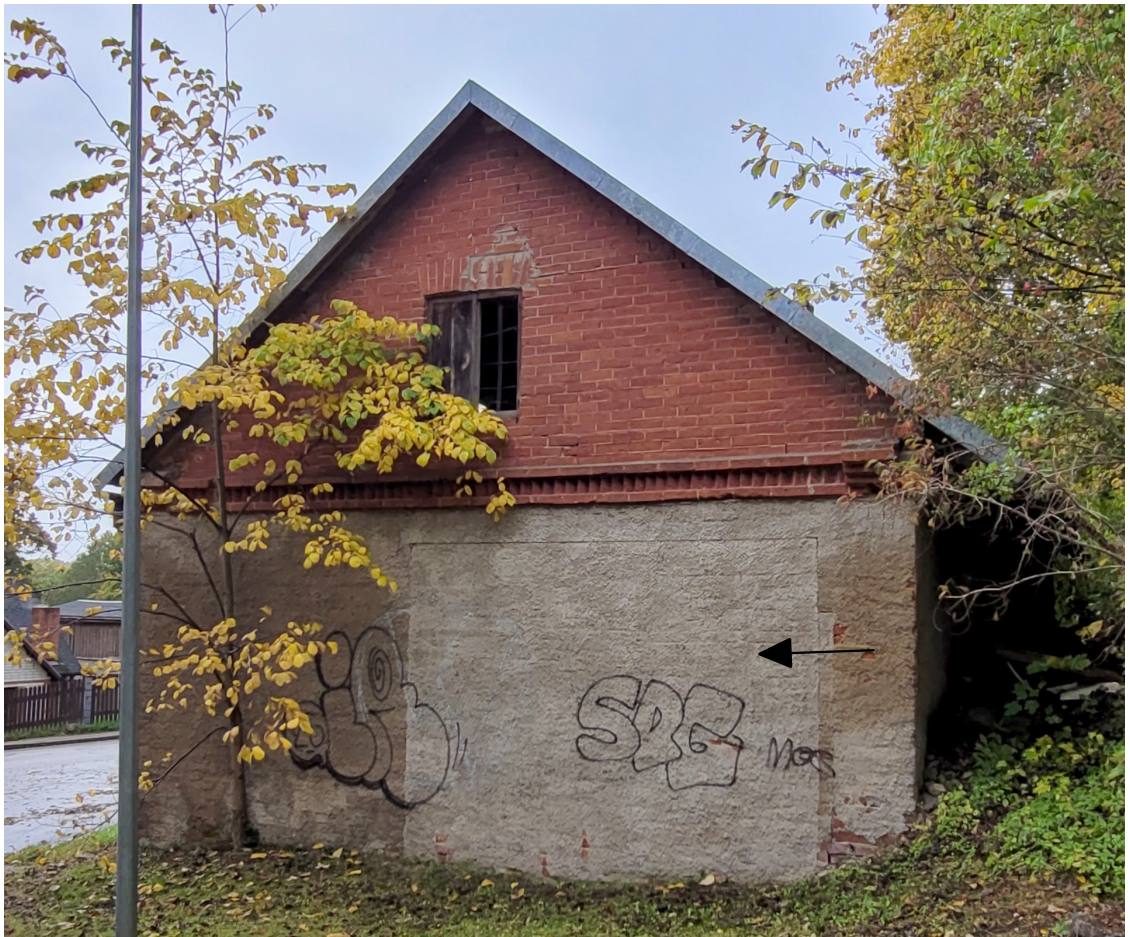
Talsu_17_88130040010001_fasade2
Skats uz ēku no dienvidaustrumiem.
Fasādē redzama sekundāri izveidota un vēlāk aizbūvēta aila.

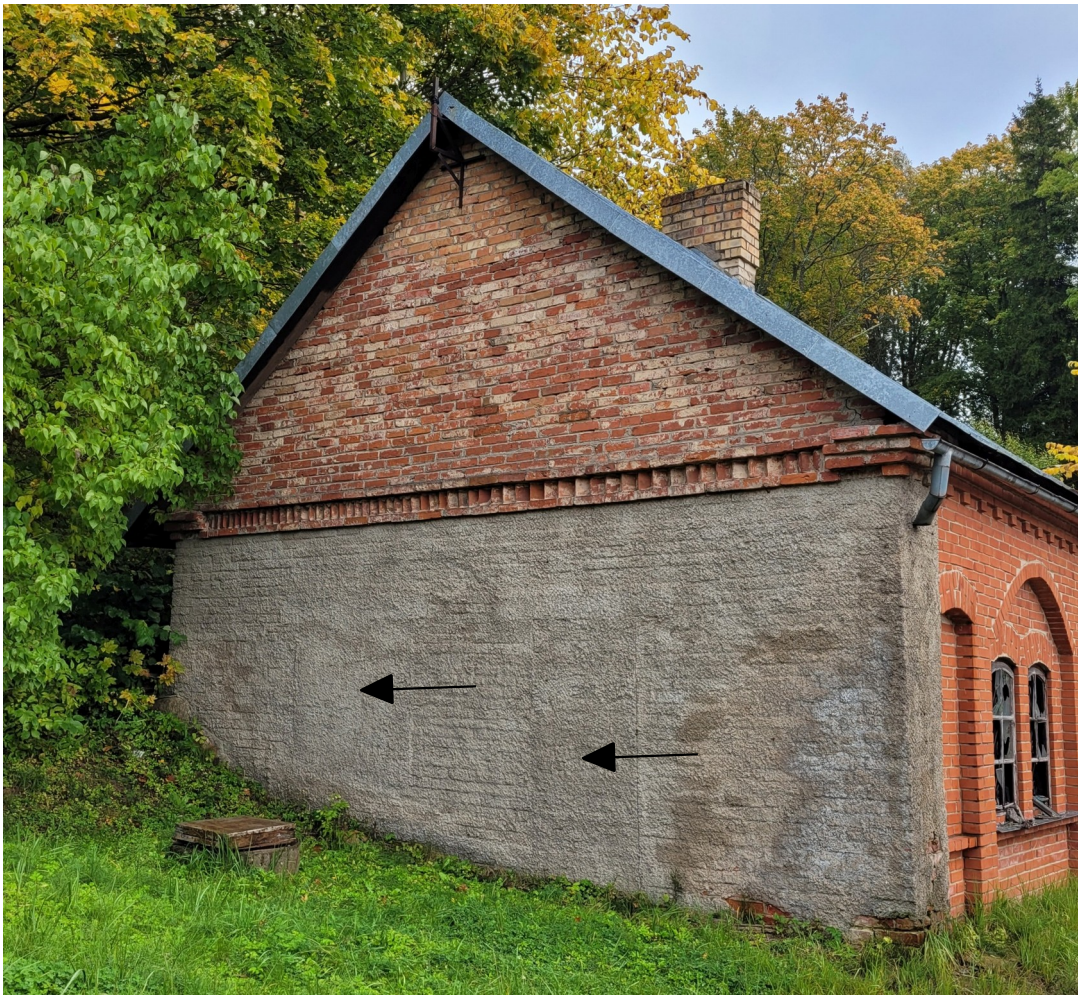
Talsu_17_88130040010001_fasade3
Skats uz ēku no ziemeļrietumiem.
Fasādē redzamas sekundāri izveidotu un vēlāk izbūvētu ailu vietas.

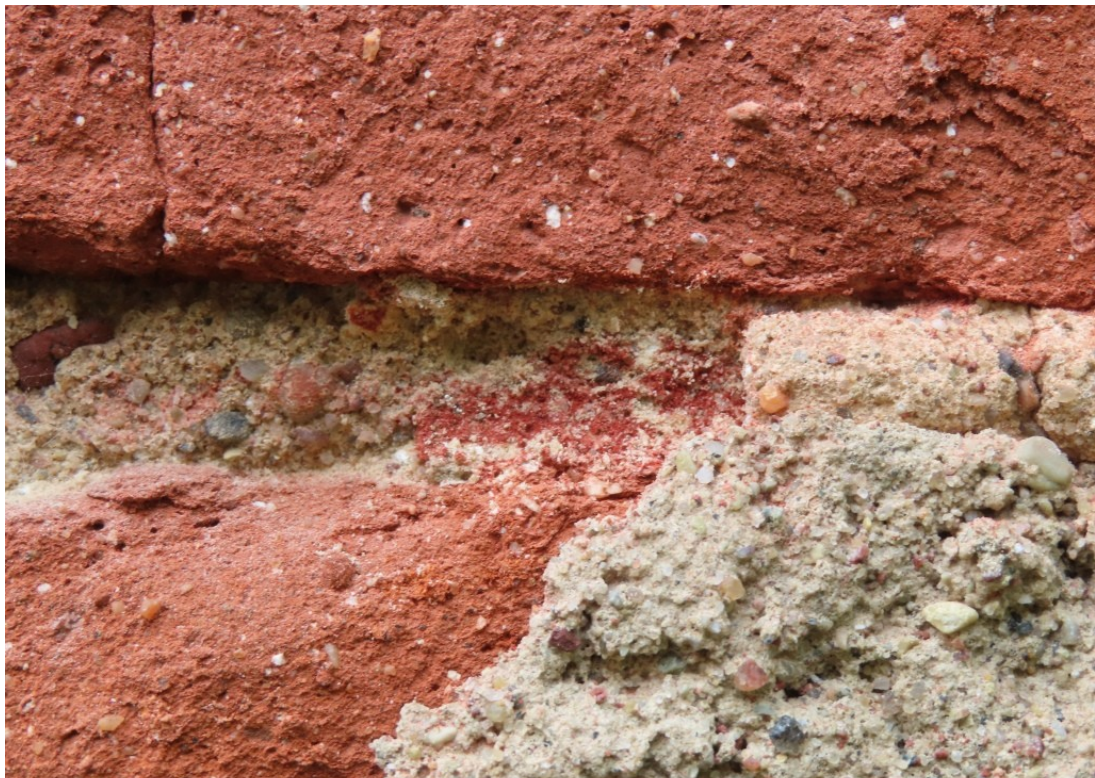
Talsu_17_88130040010001_fragments1
Ķieģeļu mūra fragments ar sākotnējo krāsojumu zem reljefi veidotas šuves.

Krāsojumi fiksēti gala fasādes zelminī. 1.k.s. ķieģeļu mūrējums krāsots pirms dekoratīvās šuvošanas ar netonētu kaļķa javu. 2.k.s. krāsots pāri mūrējumam un dekoratīvajam šuvojumam.

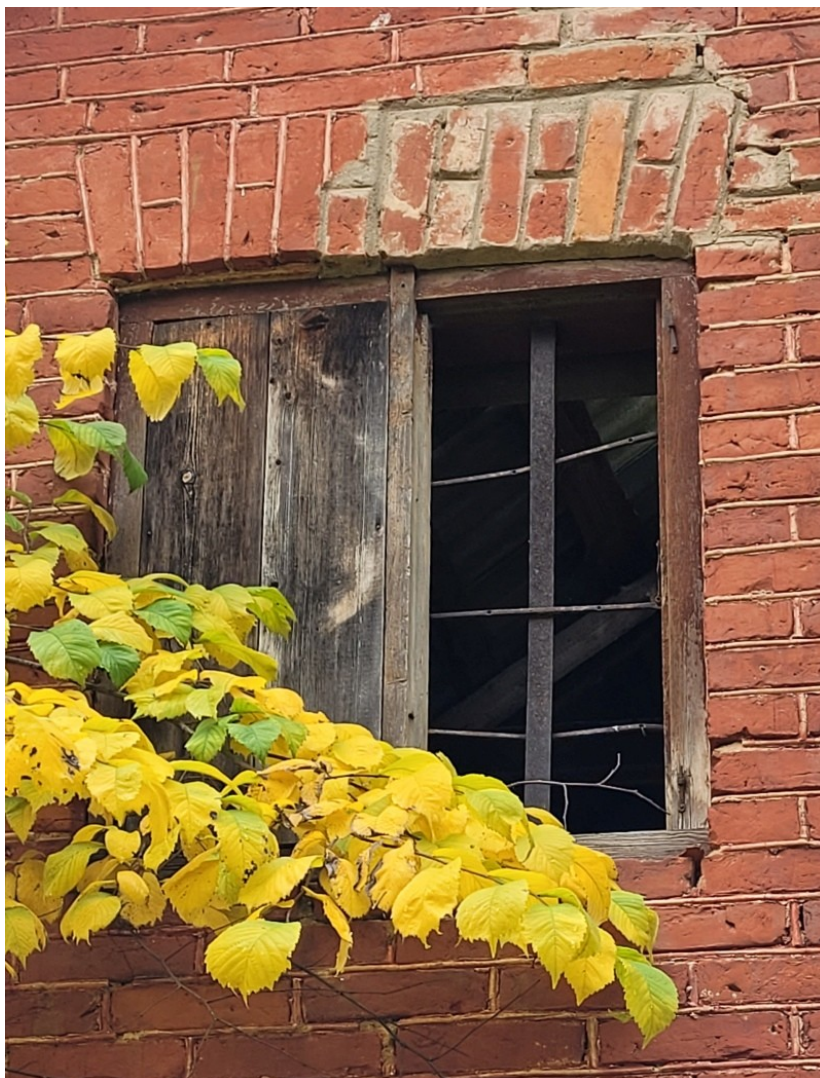
Talsu_17_88130040010001_logs1
Sākotnēja loga aploda ar viru kāšiem.

Krāsojums fiksēts uz sākotnējā loga gala fasādes zelminī.
