adrese
Sabile, Ventspils iela 15/17

kadastrs	88130020129002
reģistrators	Daiga Lēvalde / Zanda Bikše
datums	22.10.2025.

FASĀŽU KRĀSOJUMA INVENTARIZĀCIJA

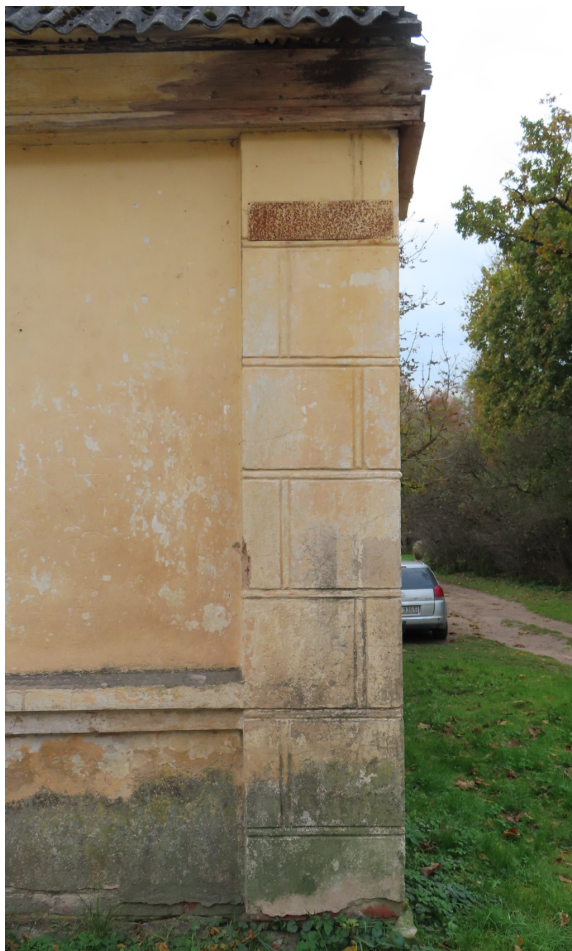
Ventspils_15_17_88130020129002_
fragments1
Sākotnējā reljefā fasādes apdare –
lizēna ar rustojumu, izmūrēta
vienlaidus palodze.

Krāsojums konstatēts uz ēkas lizēnu rustiem un izmūrētās palodzes.

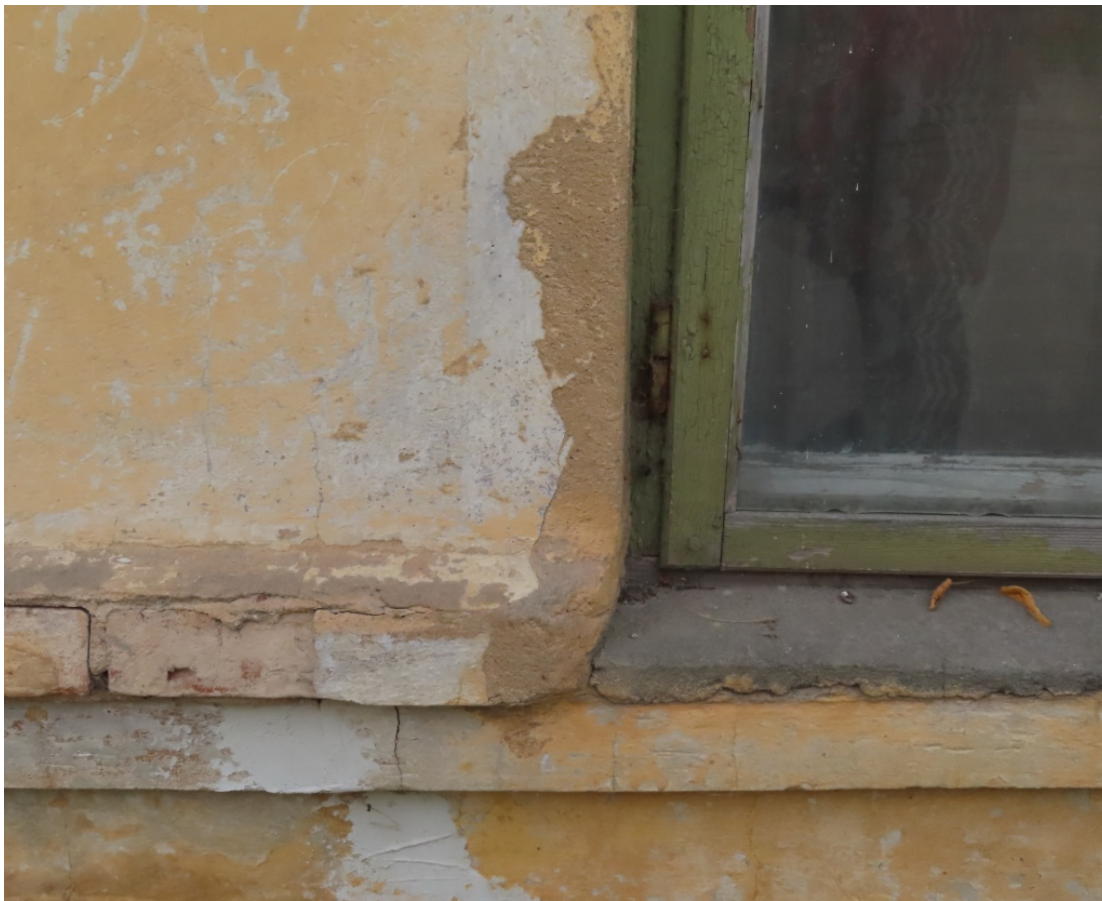
Ventspils_15_17_88130020129002_fragments2
Fasādes fragments ar vēsturisku krāsojumu. Ap logailām krāsotas apmales.

Krāsojums konstatēts ielas un gala fasādēs. Pagalma un daļēji gala fasādei jauns apmetums.

1.ks. S 4050-Y70R	
slēgi						
piezīmes		Fasādēm: 1.ks. logaillām krāsotas ~17cm platas baltas apmales.

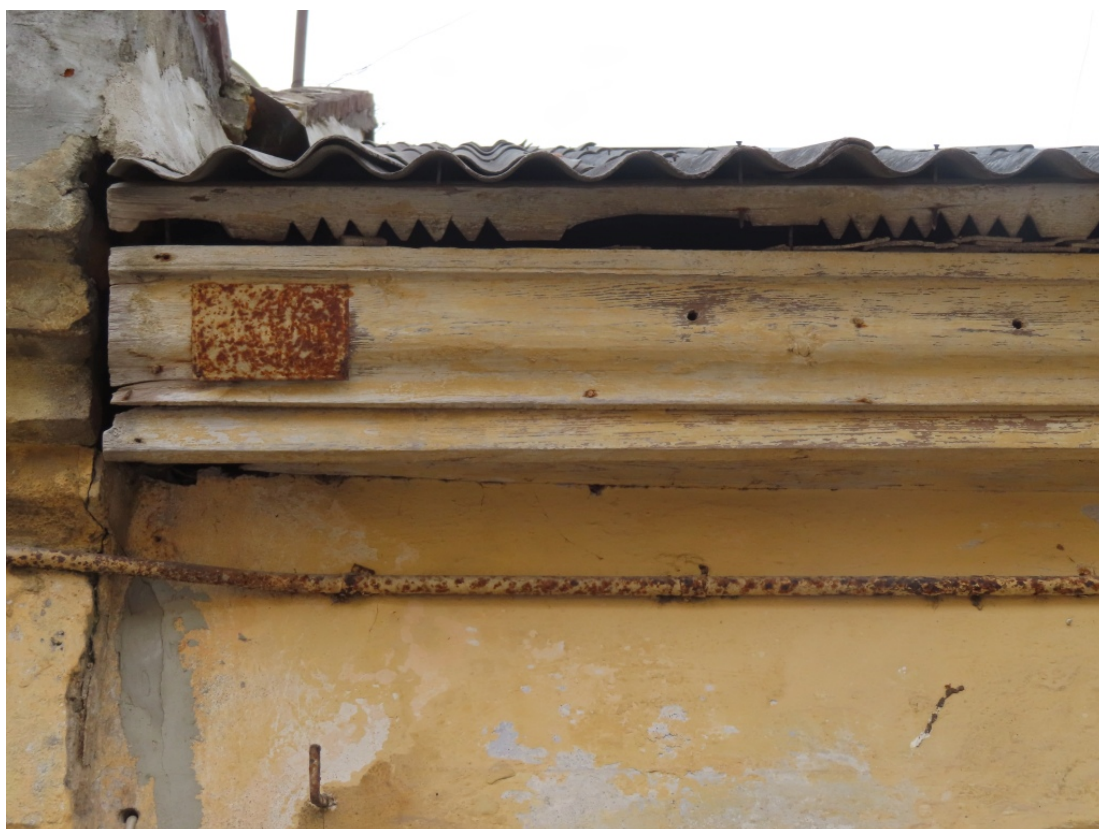
Ventspils_15_17_88130020129002_dzega1
Sākotnēja koka dzega un vēsturisks robdēlis.

Krāsojums konstatēts uz sākotnējās koka dzegas.
		ks. nav konstatēts	ks. nav konstatēts	ks. nav konstatēts	1.ks. S 1020-Y30R	
cokols						Sākotnējais apmetums lielos laukumos labots ar 20.gs. b. - 21.gs. sāk. faktūrētu cementa javas apmetumu.
		ks. nav konstatēts	ks. nav konstatēts	ks. nav konstatēts	ks. nav konstatēts	
durvis

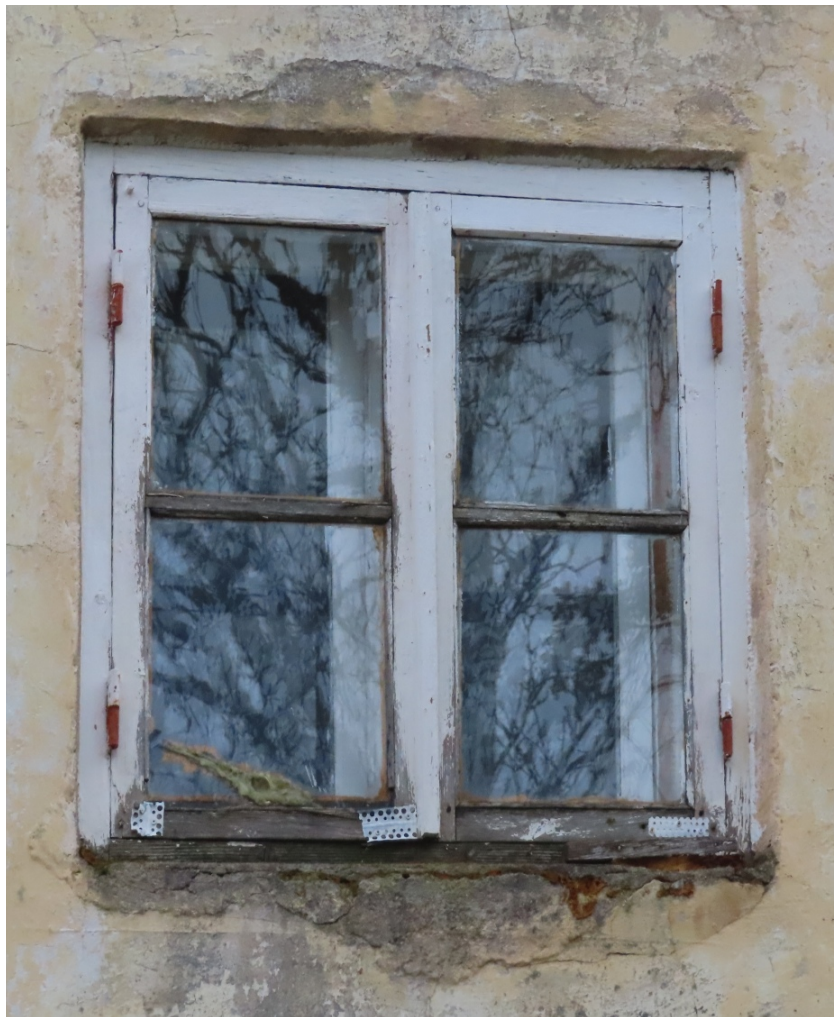
Ventspils_15_17_88130020129002_logs1
Vēsturisks logs. 20.gs.1.puse.

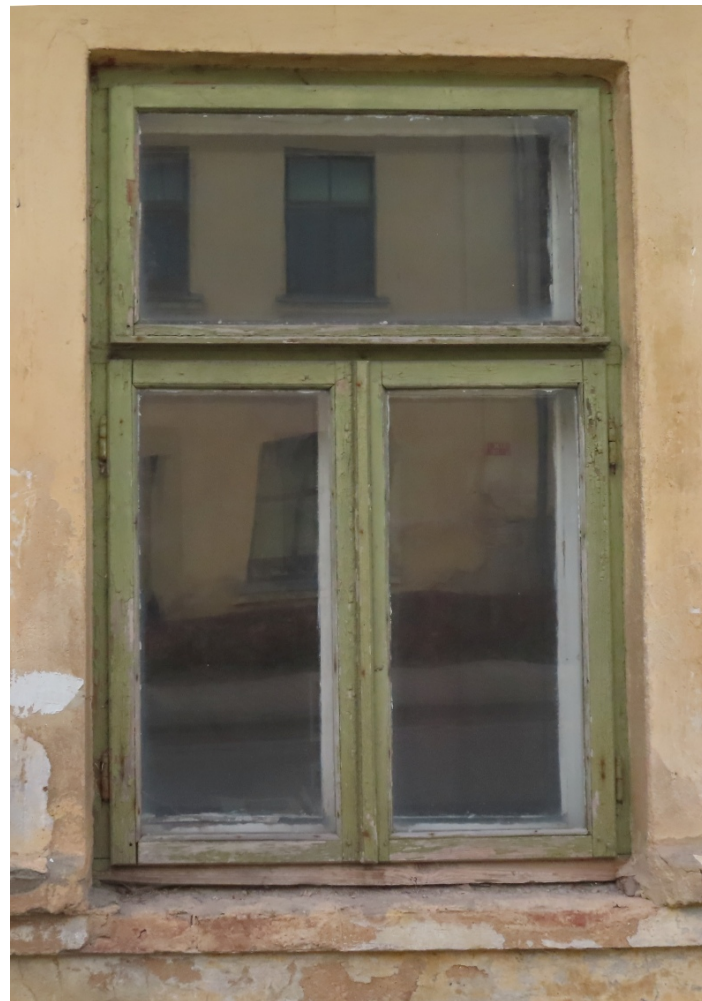
Ventspils_15_17_88130020129002_logs2
1960.gadu logs.

Krāsojums konstatēts uz 1960.gadu logiem. Sākotnējie un 20.gs. 1.p. logi gala fasādes zelminī apsekošanai tehniski nebija pieejami.

vēlamā rīcība ēkas vēsturiskā tēla atjaunošanai
neatbilstošā jumta seguma nomaina (dakstiņi, skārds), PVC logu un stilistiski neatbilstošo logu nomaina uz pārējai ēkai atbilstošiem logiem

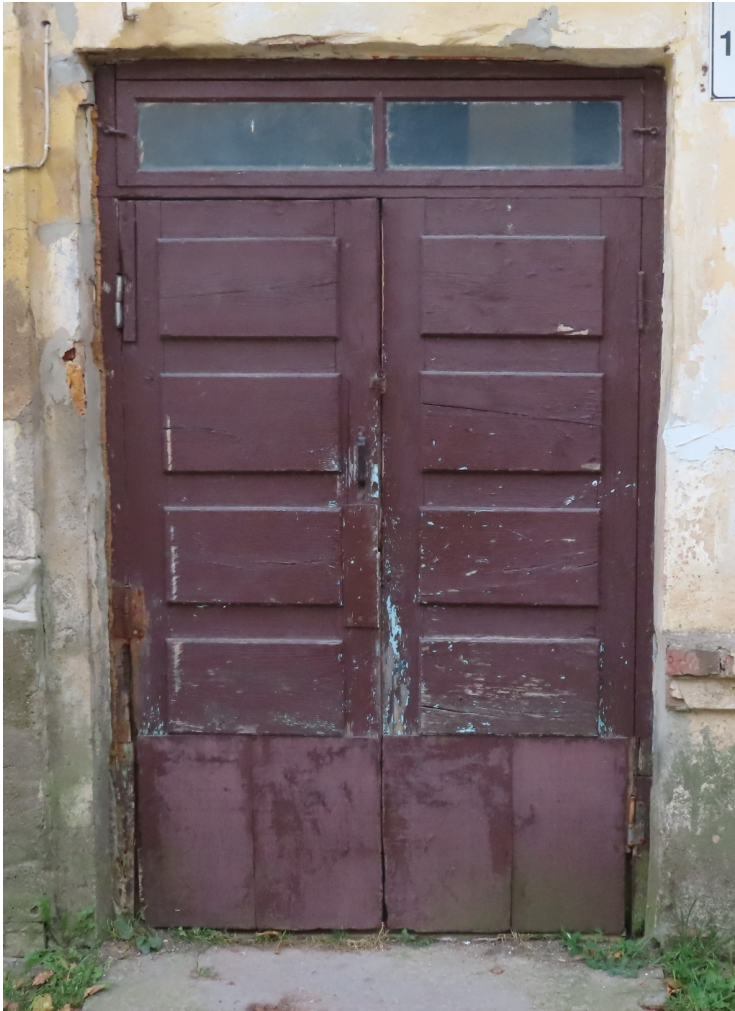
Ventspils_15_17_8813002
0129002_durvis1
1960.gadu durvis.

Krāsojums konstatēts uz 1960.gadu durvīm.

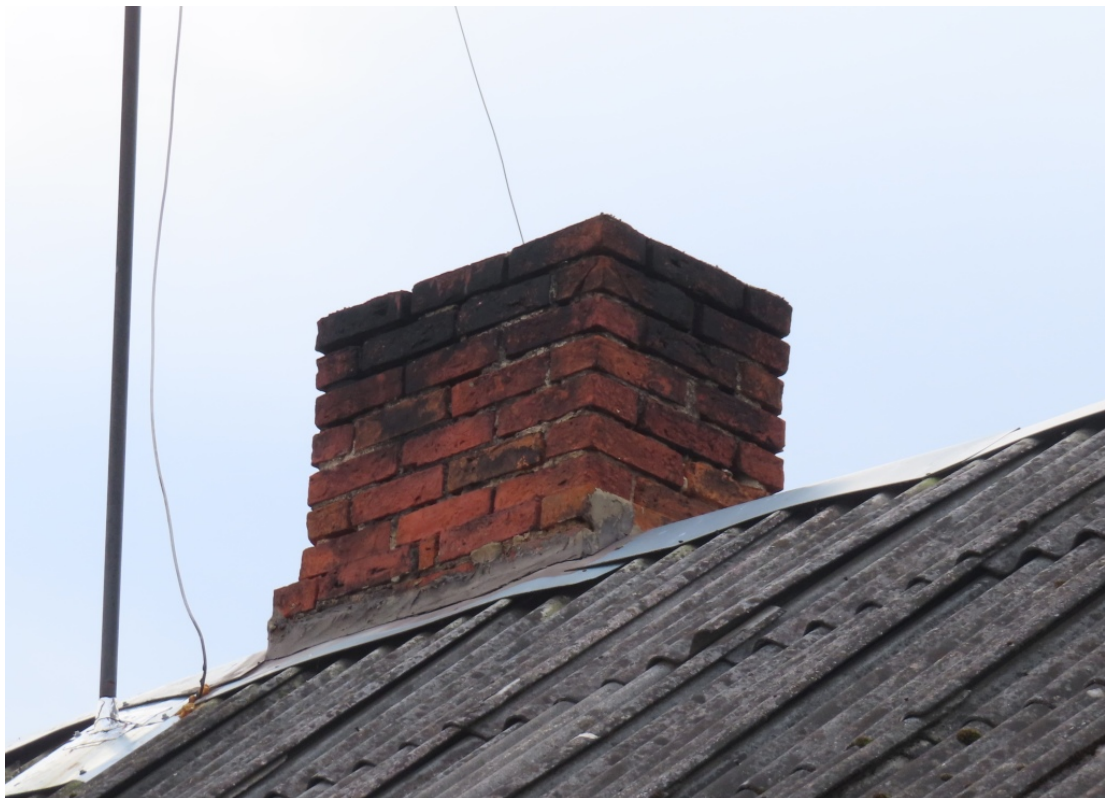
Ventspils_15_17_88130020129002_detala1
Sākotnējs skurstenis.
