Tehniskās apsekošanas atzinums

Administratīvā ēka; kadastra Nr. 8801 013 0140 001

Lielā iela 27, Talsi, LV-3201, Latvija

Atzinums izsniegts 2020.gada 16.novembrī

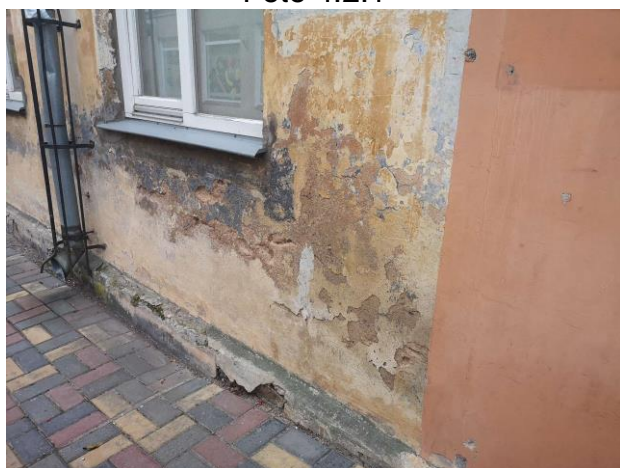
Foto 4.2.3

Ēka izbūvēta kā bezkarkasa tipa būve. Pirmā stāva ārsienas veidotas no ķieģeļu mūra 380mm biezumā. Ārsienas no ārpuses ir apmestas, bet nav siltinātas. Apsekošanas laikā tika konstatētas dažas plaisas, bet to skaits ir mazs (foto 4.2.1 – 4.2.2). Otrā un trešā stāvā sienas veidotas no koka konstrukcijas, no ārpuses krāsotas. Aizsargkrāsojums jau sen atrodas neapmierinošā stāvoklī un nepasargā koka apdares dēļus no mitruma ietekmes. Ārsienu konstrukcija neatbilst LBN 002-19 "Ēku norobežojošu konstrukciju siltumtehnika" noteikumiem Nr.339, nodrošina nepieciešamās siltuma noturības prasības. Sijas un pārsedzes veidotas no dzelzsbetona un ķieģeļu velvēm. Kopumā nesošo sienu tehniskais stāvoklis vērtējams kā daļēji neapmierinošs.

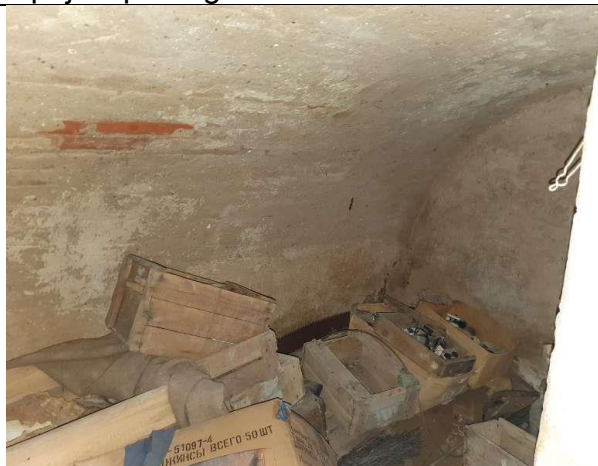
Foto 4.6.1

Ēkas pārsegumi pagrabstāvā ir veidoti no ķieģeļu velvēm, kuras balstās uz mūra sienām un koka konstrukciju pārsegumiem. Dažiem koka pārsegumā posmiem bija konstatētas izlieces. Apsekošanas laikā pagrabstāvā bija konstatēta atvērtā logu aile, caur kuru notiek vēdināšana, bet to platums un skaits nav pietiekams.

Starpstāvu pārsegumi veidoti no koka pārsegumiem ar izdedžu pildījumu starp tiem. Vizuāli koka siju izlieces ir jūtamas, ka arī spriežot pēc lielo plaisu skaita apmetuma griestos var spriest ka pārsegumi "staigā". Otrā stāvā kādreiz bija bibliotēka ar lielo lietderīgo slodzi un izliekušiem pārsegumiem. Šobrīd slodzes vairs nav, pārsegumi lēnām atgriežas atpakaļ uz savu projektējamo atzīmi, vienīgais kas liecina par agrāk izliekušām sijām ir durvju aīlas apmale (foto 4.6.4).

Pārbūves laikā būs nepieciešams veikt pārbaudes aprēķinus un siju pastiprināšanu. Kopējais pārsegumu tehniskais stāvoklis vērtējams kā daļēji apmierinošs.

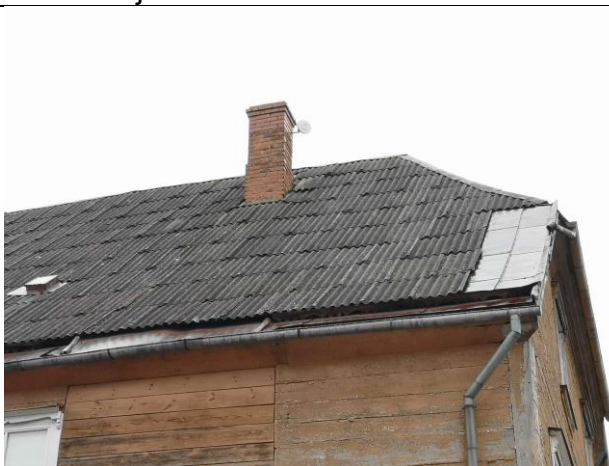
4.8.1

Divslīpju jumta konstrukcija ar ventilējamiem bēniņiem. Starp koka sijām kā siltumizolācijas slānis kalpo izdedžu kārta. Jumta nesošo konstrukciju veido koka spāres. Virs spārēm uzlikts rēķināto dēļu klājs, virsū lubiņas un azbestcements lokšņu segums. Jumta konstrukciju mēģināja pastiprināt uzliekot statņus zem spārēm (foto 4.8.3 – 4.8.4.). Ideja laba, bet tos statņus vajadzēja iecirst zem spāres, nevis uzlikt vienkārši blakus un pienaglot ar divām naglām. Naglu savienojums ir plastisks, viņš nevar uzņemt slodzi. Jumta rietumu pusē trūkst divas spāres viena jumta plaknei, tos vienkārši nomainīja pret grīdu dēļiem (foto 4.8.9.). Jumta austrumu pusē trūkst lūka zem tās slapjš plankums. Kopumā jumta tehniskais stāvoklis ir neapmierinošs, bet pastiprinoši risinājumi ir pilnīgi bezjēdzīgi.

Apsekotajai ēkai lietus ūdens novadīšanas sistēma organizēta pa ūdens tekniem un vertikālām caurulēm. Lietus ūdens novākšanas sistēma šobrīd ir daļēji neapmierinošā tehniskā stāvoklī. Skārda elementi ar stiprām rūsu pazīmēm. Kopumā jumta nesošo konstrukciju tehniskais stāvoklis vērtējams kā neapmierinošs, rietumu un vidējā daļa atrodas pirmsavārijas stāvoklī.

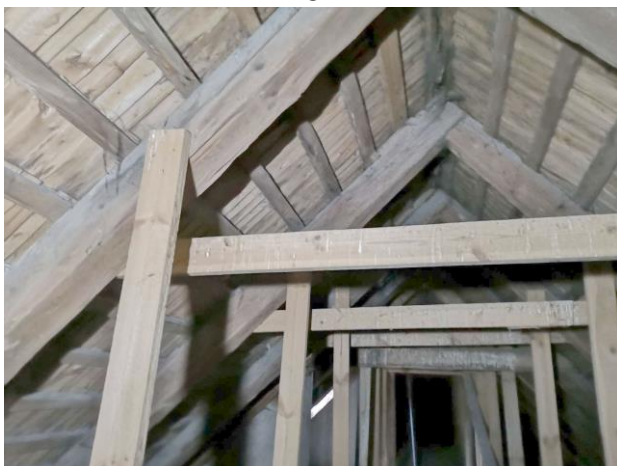
4.8.3 pastiprinājums. Kopējais skats

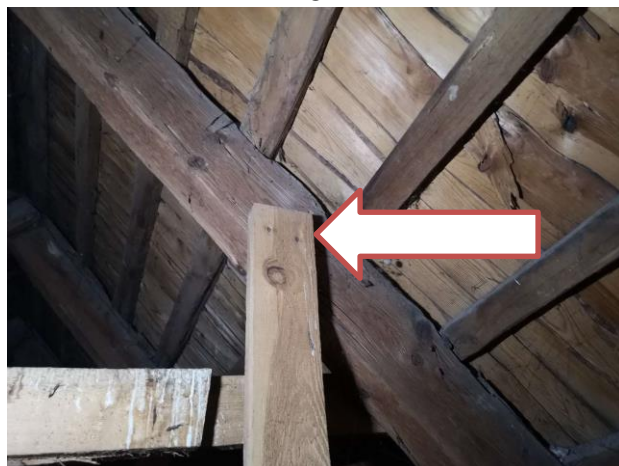
4.8.4 pastiprinājums turas uz divām naglām

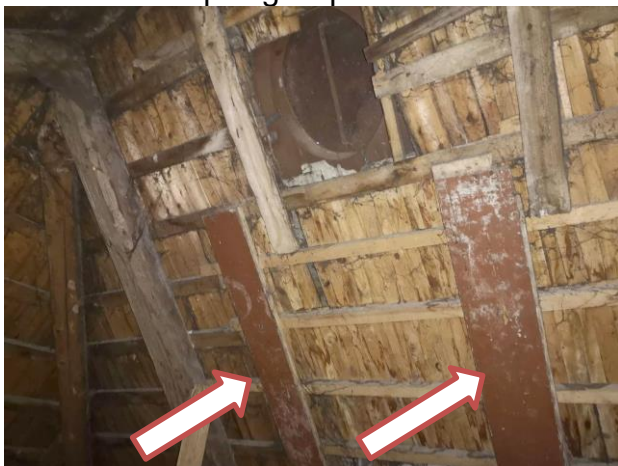
4.8.9 divas spāres nomainītas pret grīdu dēļiem

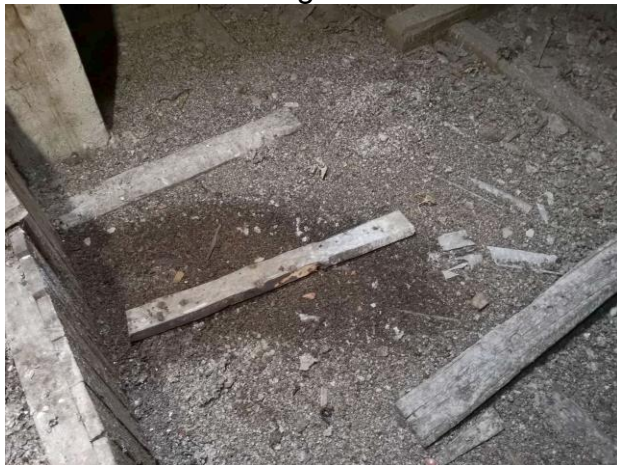
4.8.6 aptuveni 1m diametra slapjš plankums zem lūkas

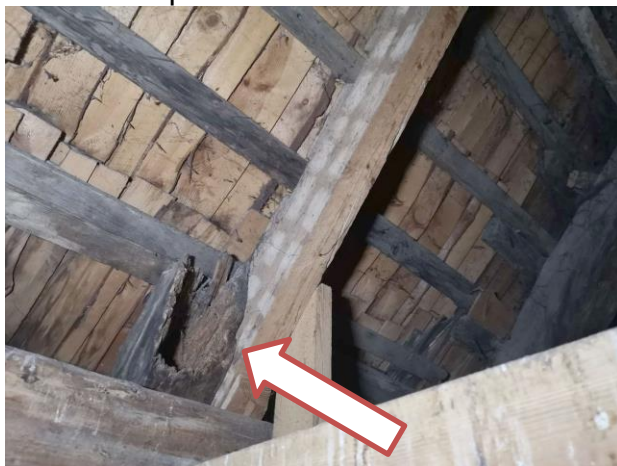
4.8.8 spāre pilnīgi sapuvusi un nolauzta

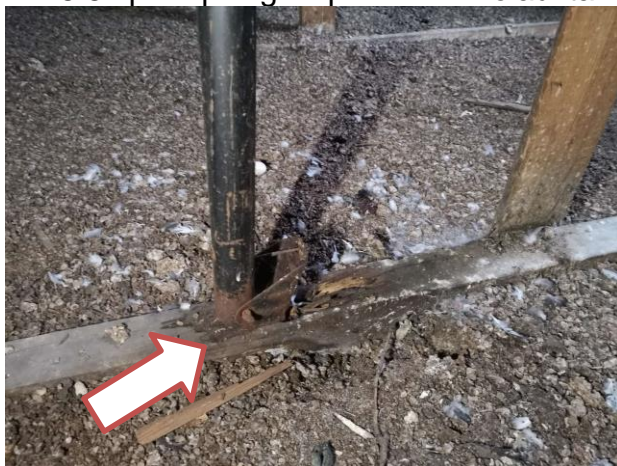
4.8.10 tērauda statņa balstījums sarūsējis

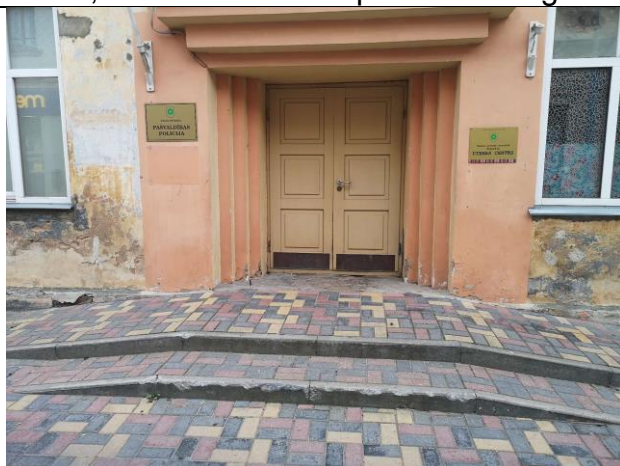
Foto 4.9.1

Balkonu, lodžiju, jumtiņu nav. Ņemot vērā. Lieveņu konstrukcija pagalma pusē no monolīta betona, bet no Lielā ielas puses no bruģakmeņa, apmierinošā tehniskā stāvoklī.

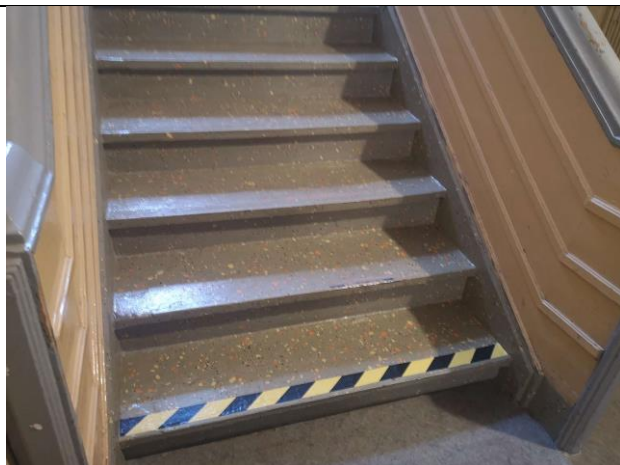
Ēkai ir divas kāpņu telpas. Galvenās kāpņu telpas sākās no Lielā ielas puses un bija izbūvētas no dzelzsbetona nesošiem laidieniem (foto 4.10.1, 4.10.2), bet kāpņu telpa no pagalma puses būvēta no koka konstrukcijas (foto 4.10.3, 4.10.4, 4.10.5). Saskaņā ar būvnormatīvu LBN 201-15 "Būvju ugunsdrošība" kāpņu konstrukcijai jāatbilst ugunsizturībai R30, dzelzsbetona kāpņu laidī atbilst, bet koka margas neatbilst. Koka pakāpieniem krāsojums daļēji nodilis. Margas koka konstrukciju kāpnēm novirzījās no vertikāles, bet nekustās. Kāpnes vizuāli daļēji apmierinošā tehniskā stāvoklī. Margas arī apmierinošā tehniskā stāvoklī.

4.10.1 galvenās kāpnes

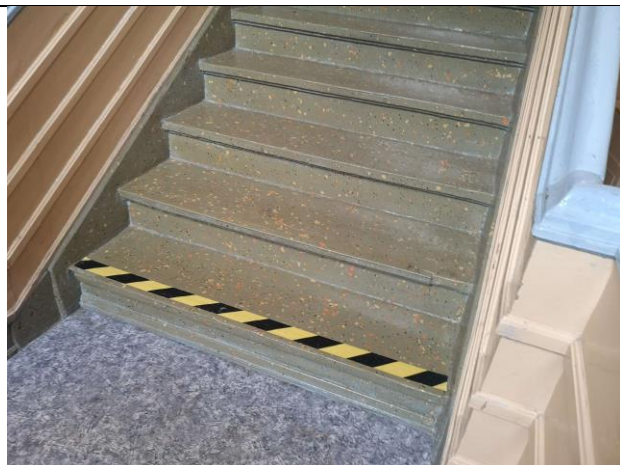
4.10.2 galvenās kāpnes

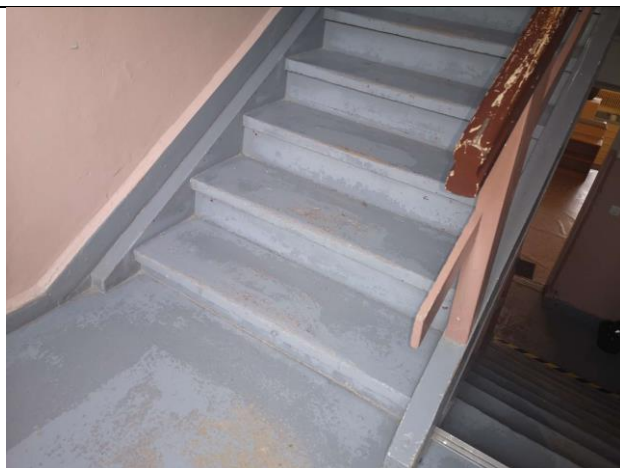
4.10.5 koka kāpnes

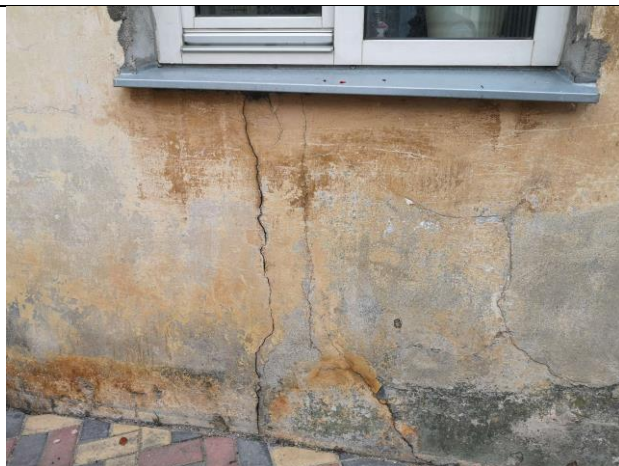
Foto 4.19.2

Ēkas ārējās fasādes apdare: pirmā stāvā apmesta un krāsota virsma bet otrā stāvā – krāsoti koka dēļi. Cokola un pirmā stāva līmenī konstatēti sala un mitruma ietekmē radušies bojājumi, krāsojums un apmetums bojāts. Apdares tehniskais stāvoklis ir vērtējams kā ne apmierinošs.

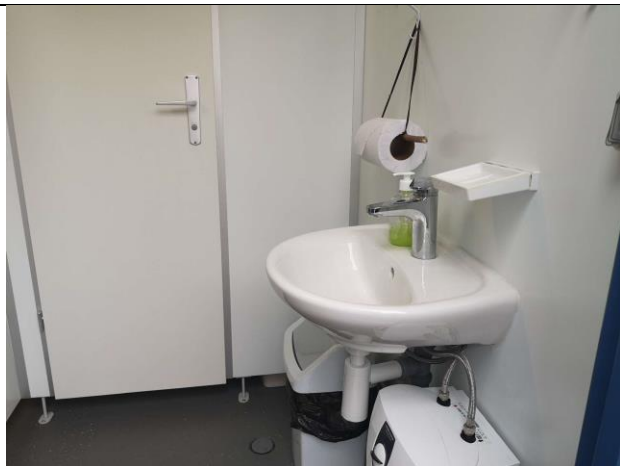
5.2.1

5.2.	Karstā ūdens cauruļvadi, to izolācija, ventiļi, krāni, ūdensmaisītāji, žāvētāji, ar cieto kurināmo apkurināmie ūdens sildītāji, ūdens patēriņa un siltumenerģijas patēriņa skaitītāji un citi elementi	10 %
(Iekšējā karstā ūdens ūdensvada sistēma, tīkla shēma, cauruļvadi un sūkņi. Siltuma patēriņš karstā ūdens sagatavošanai. Ūdens sildītāja novietojums)		
Karsto ūdeni piegādā no boileriem.

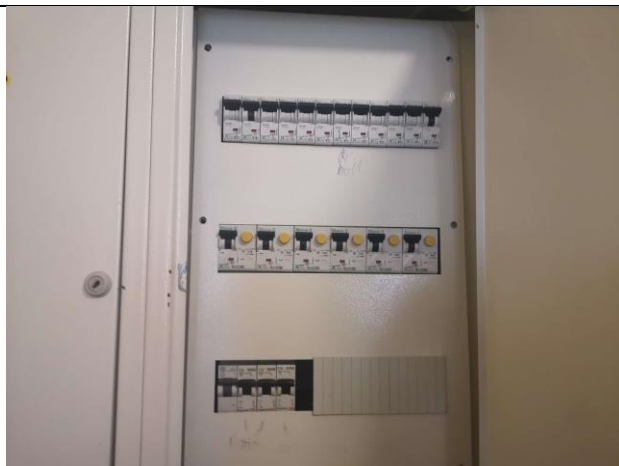
<p>5.9.1</p> </div> <div>

5.9.	Elektroapgādes sistēma un elektrotehniskās ietaises	10 %
(Elektroapgādes avots, tīkla spriegums, ievada un sadalošās elektroietaisies, barošanas pievadi liftam, siltummezglam, dežūrapgaismojumam, pretdūmu aizsardzībai, citām iekārtām un ietaisēm. Spēka patērētāji, to jauda. Kabeļu un vadu izolācijas pretestības mērījumu rezultāti, avārijas un evakuācijas apgaismojums un tā rezerves elektroapgādes veids, iezemējums un zibensaizsardzības ietaises. Pretestības mērījumu rezultāti. Siltummezgla nodrošinājums ar rezerves elektroapgādi)		
Nav piekļuves pie sadales skapja. Elektroapgādes avots – Sadales tīkls AS. Daudzās telpās nomainītas apgaismojuma iekārtas un rozetes uz modernām. Izolācijas pretestības izmērījumi nav veikti.		
<div> <div>

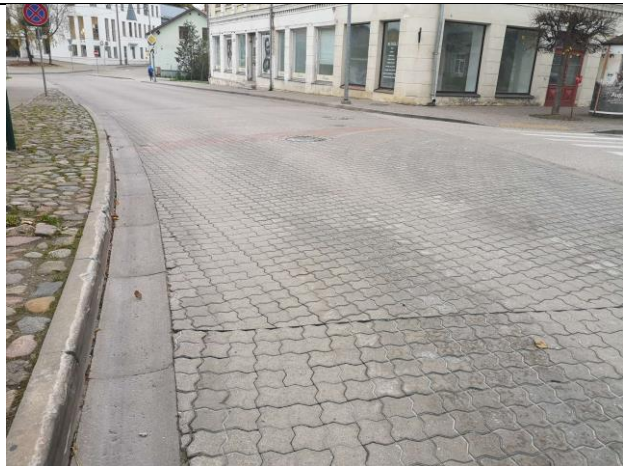
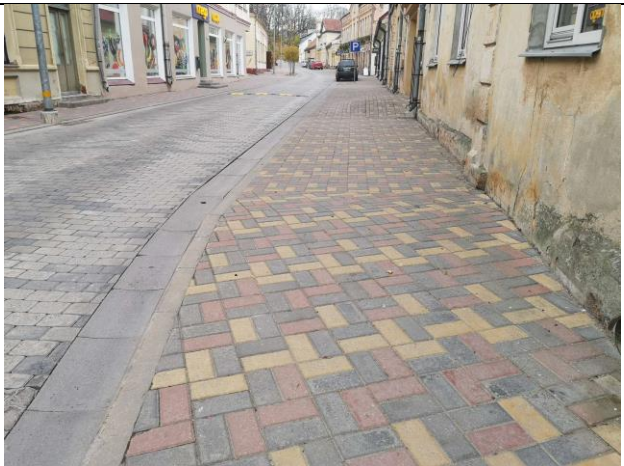
6.3.	Drenāžas sistēmas	10 %
Pilsētas tīkli gar Lielā ielu, darba kārtībā.
