# Tehniskās apsekošanas atzinums

**TAA-TNP-23**

**Kārļa Mīlenbaha iela 30, Talsi, Talsu nov., LV-3201**

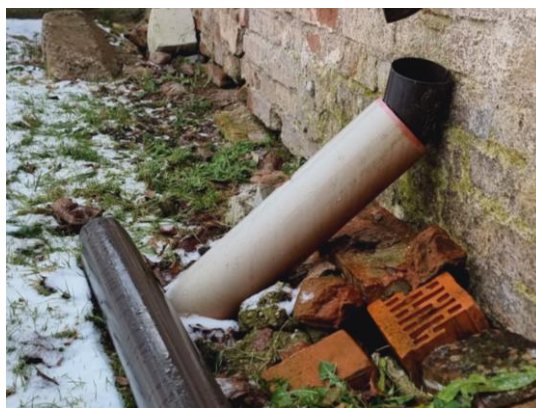
attēls 4.1.6. Pagalma puses cokola bojājumi

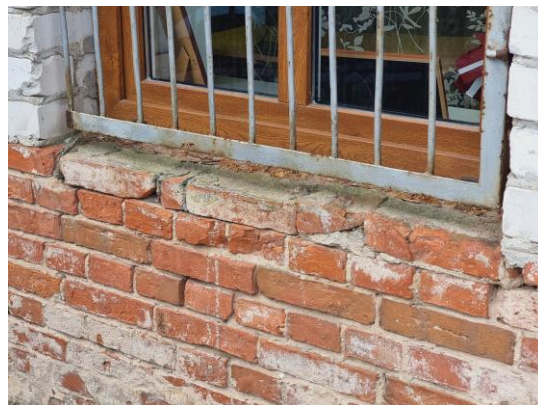
attēls 4.2.2 Ēkas austrumu puses ārsienas mūris

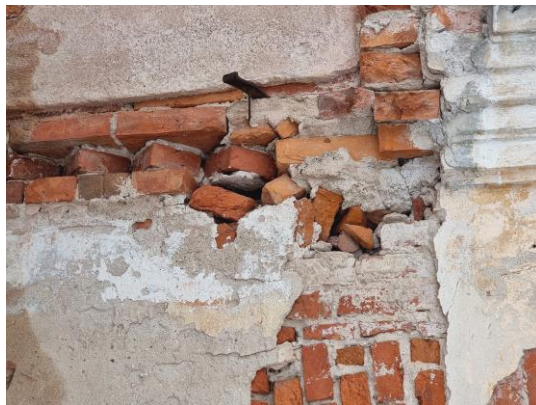
attēls 4.2.4 Pagalma puses mūra aizpildījumi

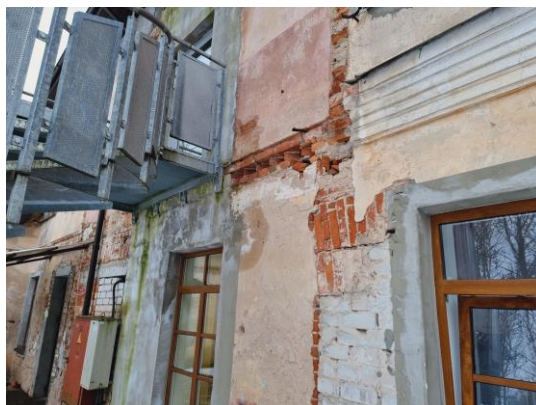
attēls 4.2.6 Pagalma puses mūra aizpildījumi

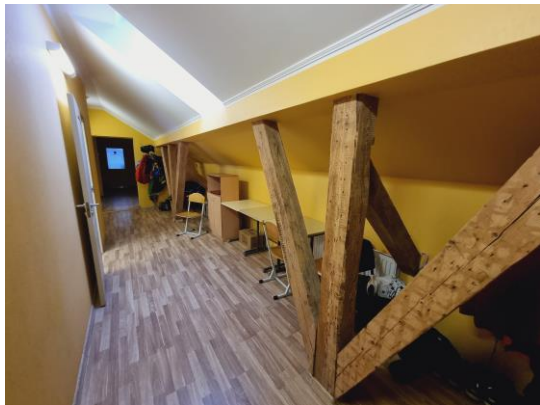
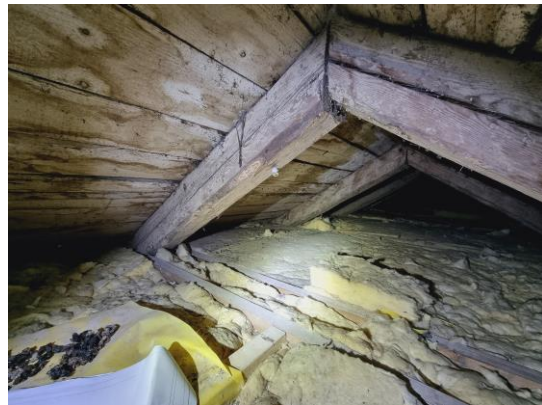
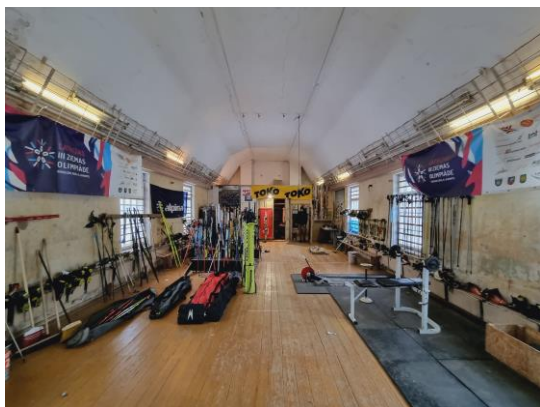
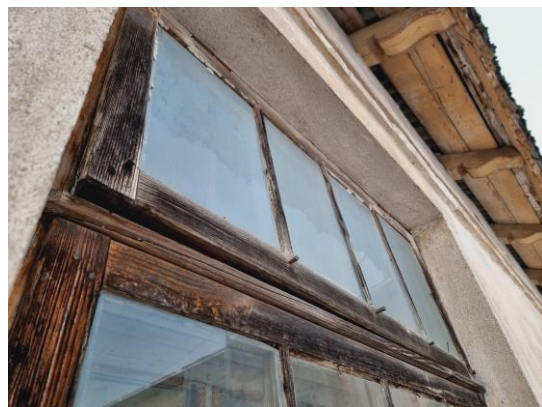
Nesošajām koka konstrukcijām nav konstatēti būtiski bojājumi vai nepilnības, kā arī nav konstatētas pazīmes, kas par tādiem liecinātu. Kopumā nesošo konstrukciju stāvoklis vērtējams, kā apmierinošs.

attēls 4.8.1 Skolas ēkas jumta konstrukcijas. 3.stāvs

attēls 4.8.2 Skolas ēkas jumta konstrukcijas. Bēniņi

attēls 4.8.3 Zāles ēkas jumta konstrukcijas

attēls 4.8.4 Zāles ēkas jumta konstrukcijas

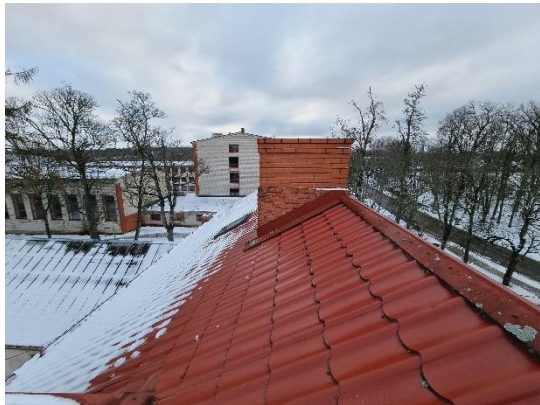
Jumta segums veidots no rūpnieciski krāsotām profilētām skārda jumta seguma loksņēm. Jumta loksnes balstītas uz dēļu klāja. Jumta segums nomainīts ap 2005.g., tas ir apmierinošā stāvoklī, nav konstatēta korozija, plaisas vai citi jumta lokšņu bojājumi.

attēls 4.8.7 Skolas ēkas jumta segums

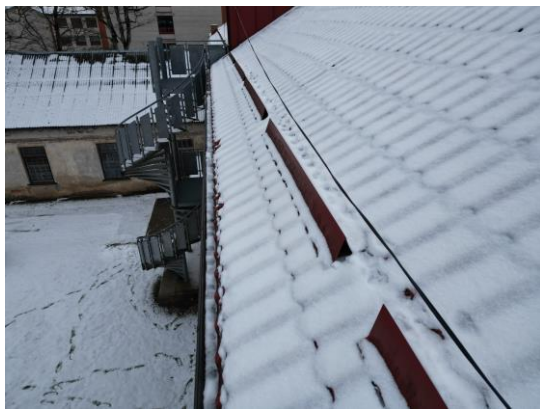
Jumtiem ir uzstādīti sniega aiztures elementi, kas samazina nekontrolēta sniega krišanas draudus.

attēls 4.8.9 Skolas ēkas jumta sniega aiztures

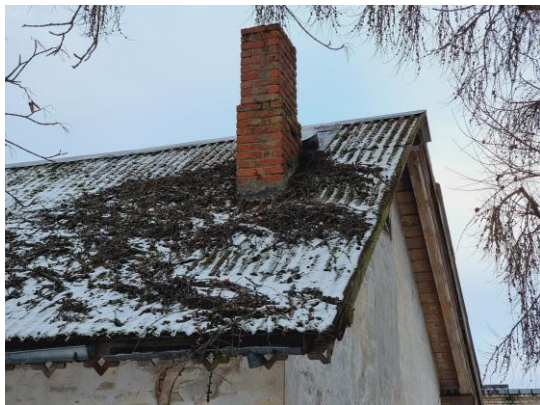
Ir konstatēti mitruma radīti bojājumi, kuri liecina par jumta seguma nehermētiskumu un tecēšanu caur to. Bojājumi visdrīzāk ir radušies jumta seguma piesārņojuma dēļ, nevis pašu jumta lokšņu bojājumu dēļ. Jumta ziemeļu daļā ir ievērojams piesārņojums, ka apgrūtina nokrišņu ūdeņu novadīšanu (att.4.8.11; 4.8.12;) un tieši zem šīm vietām ir konstatēta tecēšana. Esošais piesārņojums un sūnu apaugumi sevī uztur pastāvīgi mitrumu un ievērojami samazina azbestcimenta jumta lokšņu kalpošanas laiku. Sūnas ar savu sakņu sistēmu arī pastiprināti noārda jumta lokšņu materiāli. Nepieciešams veikt jumta seguma tīrīšanu.

attēls 4.8.11 Piesārņojums uz jumta

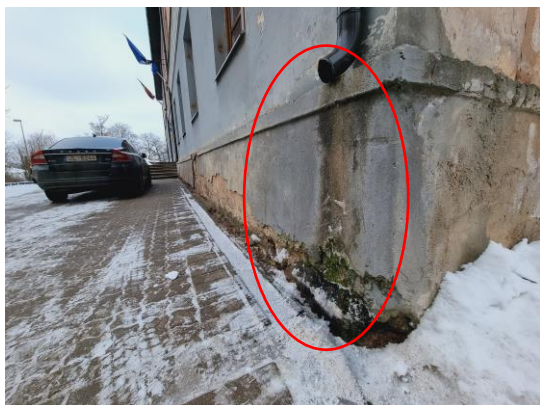
attēls 4.8.17 Notekūdeņi bojā cokola daļu

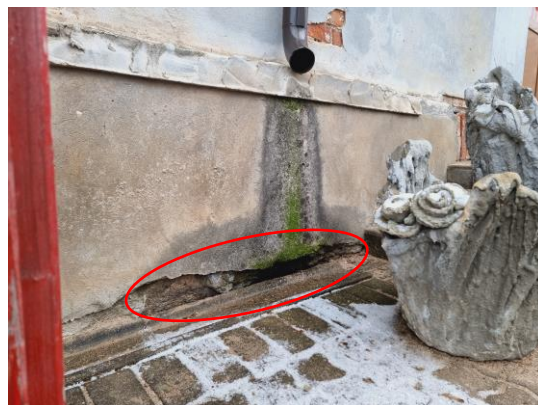
attēls 4.8.18 Notekūdeņi ieplūst pamatu daļā

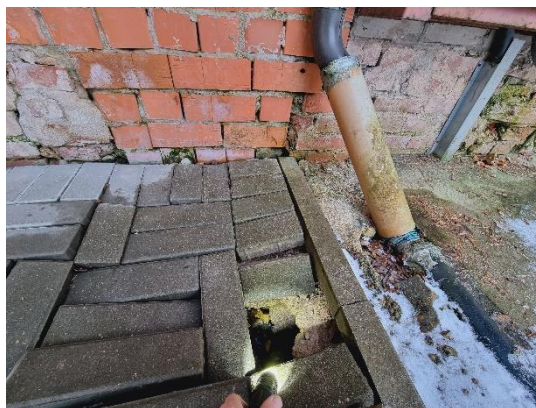
attēls 4.8.20 Noteksisstēmas bojājumu rezultātā izskalota pamatne

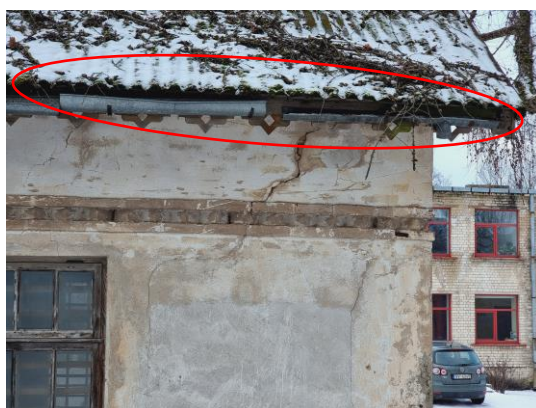
attēls 4.8.22 Pilnībā bojāta lietussūdens novadsistēma

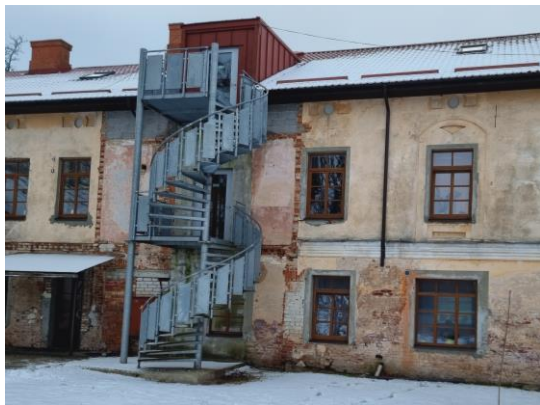
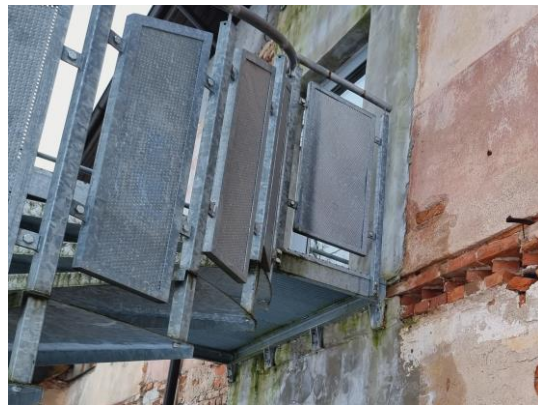
Ēkas pagalmā vizuāli izskatās, ka salīdzinoši nesen ir izbūvētas jauna tērauda konstrukciju spirālveida evakuācijas kāpnes, kas nodrošina evakuāciju no otrā un trešā stāva. Kāpnes ir cinkota tērauda konstrukcija, kur konstrukciju elementi savstarpēji savienoti ar skrūvju savienojumiem. Kāpnes balstītas uz jauna izbūvēta betona pamata. Kāpņu nesošo konstrukciju veida divi tērauda cauruļveida profila statņi. Papildus kāpnes ir pieskrūvētas pie ēkas ārējo sienu mūra. Kāpņu pakāpieni ir režģa tērauda elementi. Kāpņu margas arī ir no cinkota tērauda. Kāpnes stabilas, nav konstatēti būtiski kāpņu bojājumi vai nepilnības. Tērauda konstrukcijas pilnvērtīgi cinkotas, nav konstatētas korozijas pazīmes.

attēls 4.10.7. Ārējās evakuācijas kāpnes

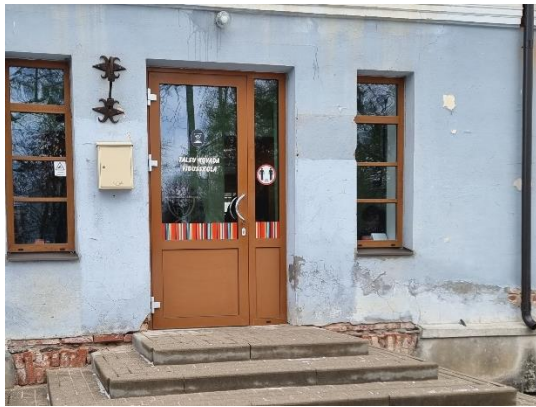
Ēkai ārējās durvis pārsvarā ir vienviras alumīnija profila durvis ar stikla paketēm un pildīņiem. Durvis apmierinošā stāvoklī, aprīkotas ar paš aizvēršanās mehānismu. Durvis ir bez būtiska nolietojuma un bez būtiskiem bojājumiem, aizveras un atveras brīvi bez aizķeršanās. Aizvērtā stāvoklī blīvi nosedz durvju ailes atvērumu, nav jūtama pastiprināta gaisa plūsma. Durvis apmierinošā stāvoklī, durvju furnitūra arī ir apmierinošā stāvoklī.

attēls 4.13.1 Centrālās ārdurvis.

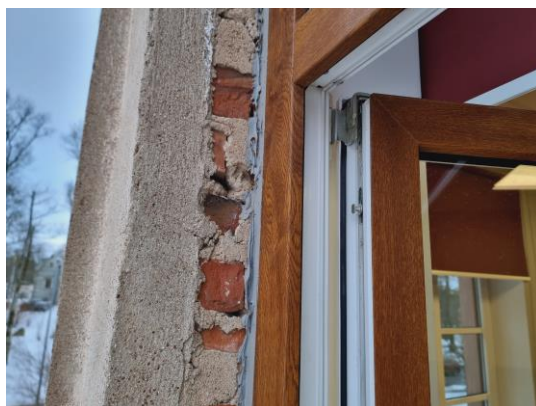
Skolas ēkas apjomā ārējā fasādē ir izbūvēti stikla pakešu logi ar PVC profila rāmjiem un veramām vētrnēm. Logu stāvoklis un to blīvējums ir apmierinošs. Vairākām logu ailēm no ārpuses, pēc logu maiņas, nav atjaunota apdare (att.4.13.8;). Ir ievērojamas spraugas caur kurām notiek gaisa plūsma un mitrums iekļūst mūra konstrukcijām. Īpaši izteikti tas ir ēkas trešajā stāvā, kur šīs logu ailes apdares nepilnības ietekmē arī spēju nodrošināt pilnvērtīgu telpu piesildīšanu. Nepieciešams atjaunot logu ailu apdari. Logu ailu apdare no iekšpuses ir apmierinošā stāvoklī. Ārējas logu palodzes ir no skārda, palodzes ir veidotas ar slīpumu prom no ēkas. Ēkas pirmā stāva telpas 001-9 loga ailei trūkst palodze (att.4.13.11;). Nepieciešams uzstādīt palodzi.

attēls 4.13.8 Trešā stāva logu ailes ārējā apdare.

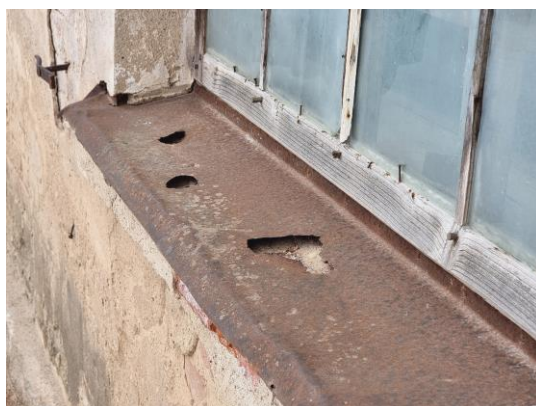
Ziemeļu korpusa ēkas apjomam ir saglabāti vēsturiskie koka logi. Logi ir ar ievērojamu nolietojumu, lielāka daļa būtiski deformējušies. Vairākiem logiem ir bojāts stiklojums vai atsevišķās vietās tas pat trūkst (att.4.13.9; 4.13.12;). Šī ēkas daļa tiek piesildīta un ir apjomīgi siltuma zudumi caur šiem logiem. Nepieciešams veikt logu nomaiņu. Ārējas logu palodzes ir no skārda, palodzes ir būtiski korodējušas (att.4.13.10;). Veicot logu nomaiņu, nepieciešams arī veikt palodžu nomaiņu.

attēls 4.13.10 Tērauda palodze

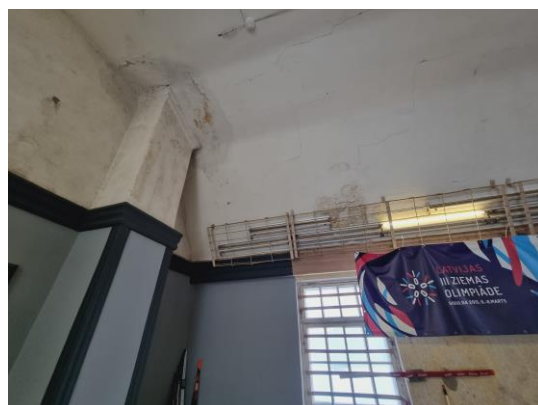
attēls 4.18.10 Ziemeļu korpusa telpu apdares bojājumi

Rekomendējam atjaunot iekšējo apdari telpās, kurās nav ilgstoši veikts remonts.

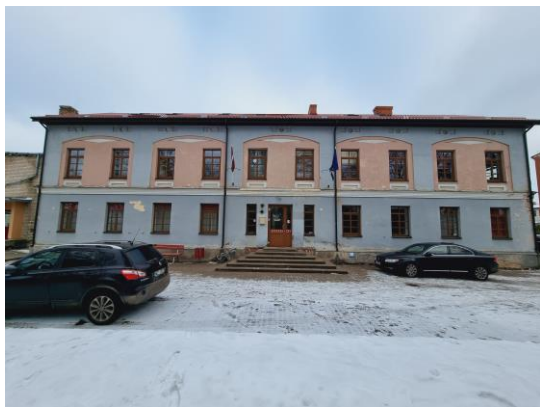
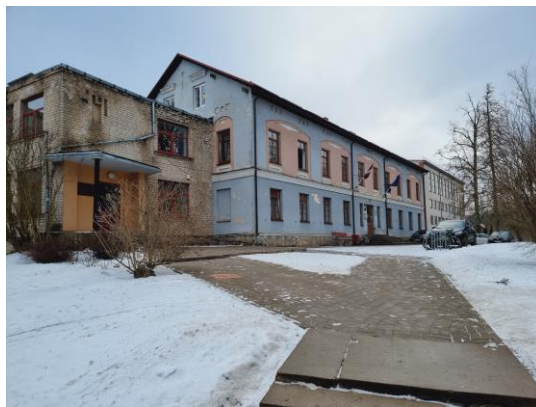
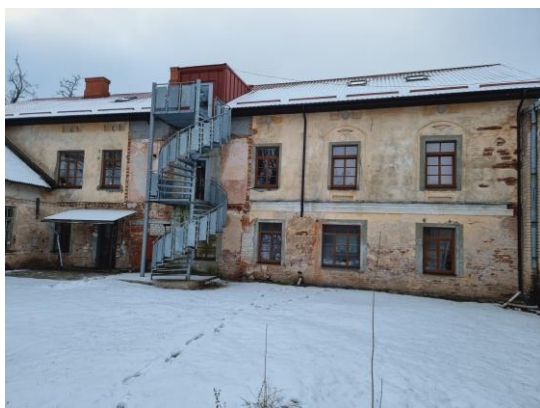
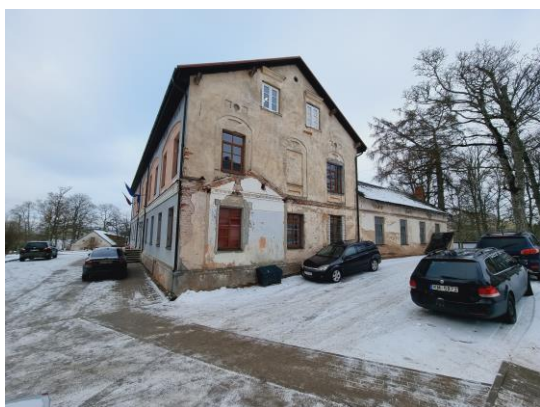
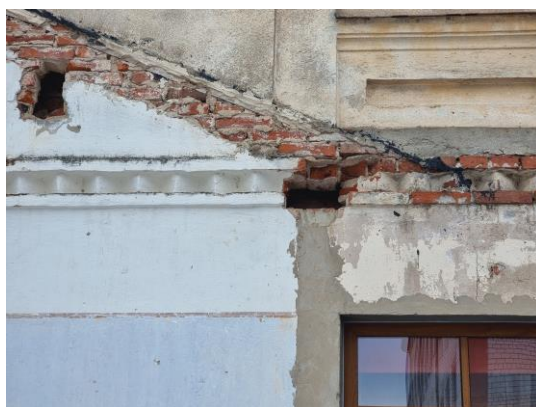
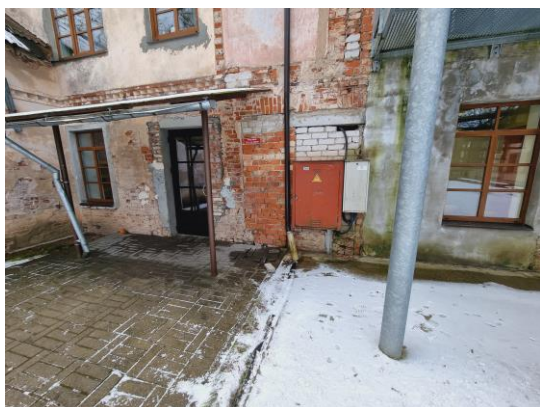
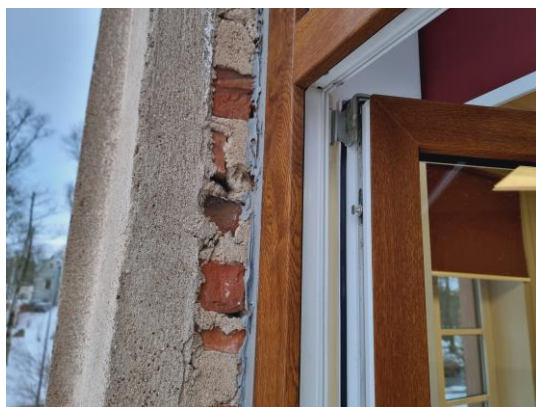
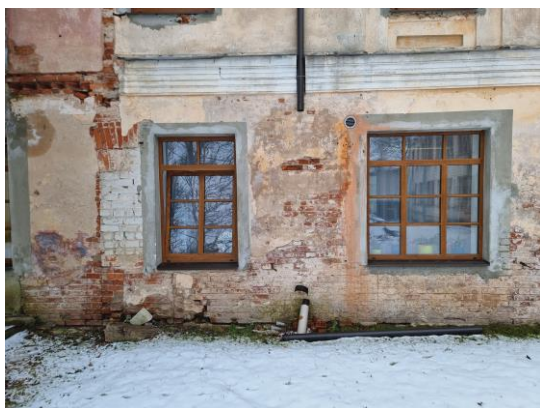
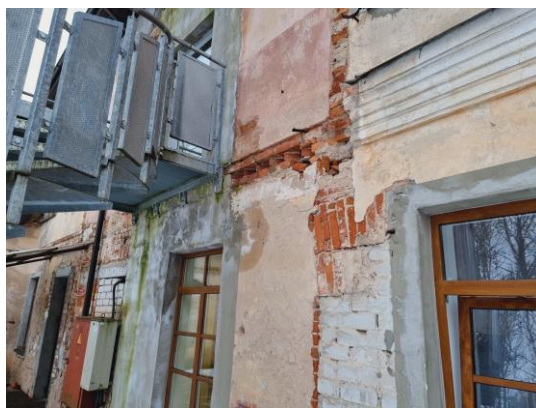
Ēkas dienvidu fasāde vizuāli izskatās, ka ir daļēji atjaunota pirms 10-15 gadiem un šobrīd jau ir būtiski nolietota un ar bojājumiem. Pārējās ēkas fasādes daļas nav atjaunots vairākus gadu desmitus. Fasāde ir ar būtiskiem bojājumiem, ķieģeļu mūra izdrupumiem, apmetuma bojājumiem. Krāsojums kļuvis nepievilcīgs. Vizuāli ēka kopskats ir nepievilcīgs.

Fasādei nav konstatētas būtiskas lietošanas bīstamības, kas saistītas ar iespējamo apmetumu atslāņošanu un uzkrīšanu. Rekomendējam atjaunot ēkas fasādi.

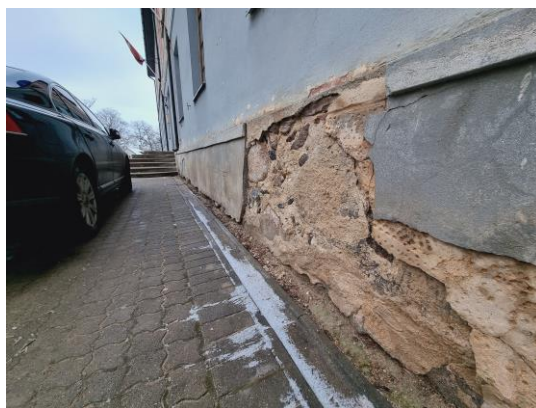
attēls 4.19.14 Cokola apmetuma bojājumi
