adrese
Sabile, Kuldīgas iela 3

kadastrs	88130040002001
reģistrators	Daiga Lēvalde / Zanda Bikše
datums	22.10.2025.

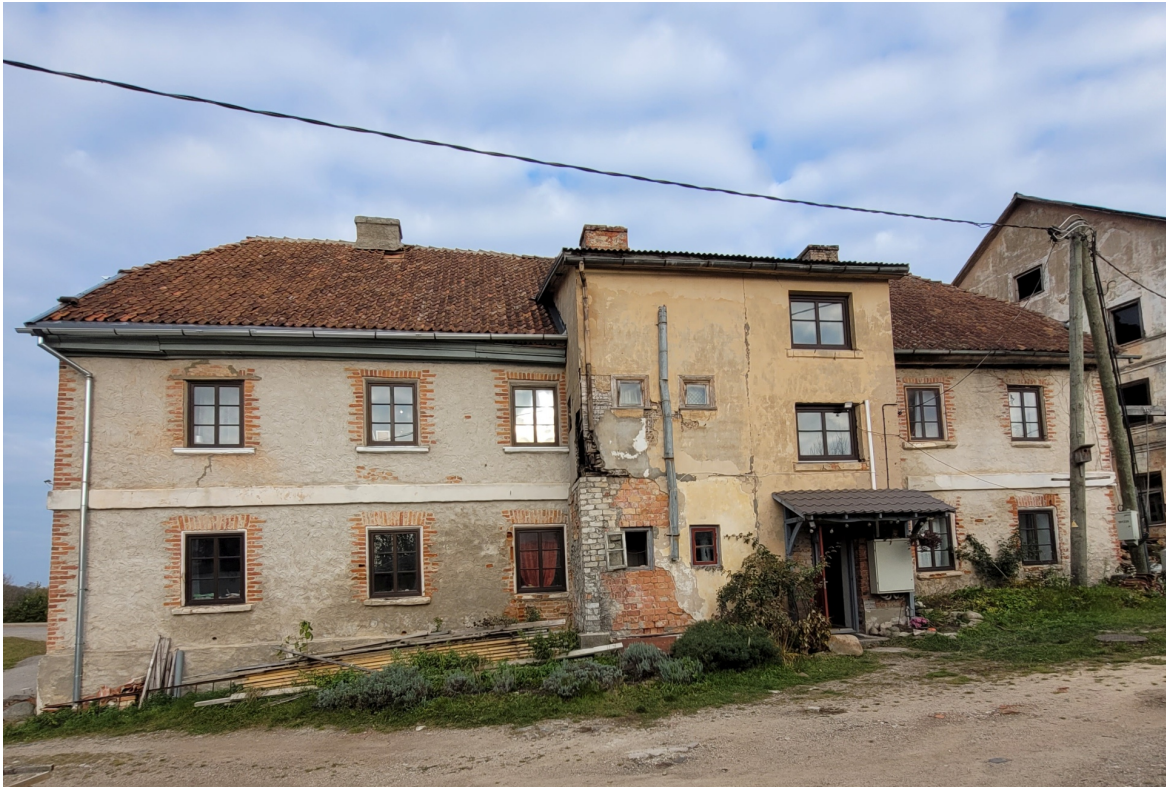
Kuldigas_3_88130040002001_fasade2
Skats uz ēku no dienvidrietumiem. Pārbūvēts zelminis,
apšūts ar dēļiem (vēsturiski bijis apmests).
