6.pielikums. Šķērsprofilu skices (22.04.2022)

Uzmērītā šķērsprofilu situācija - 22.04.2022

Valsts vietējais autoceļš V1325 Usma - Amjūdze, Engures upes tilta šķērsojums pik. 242/05

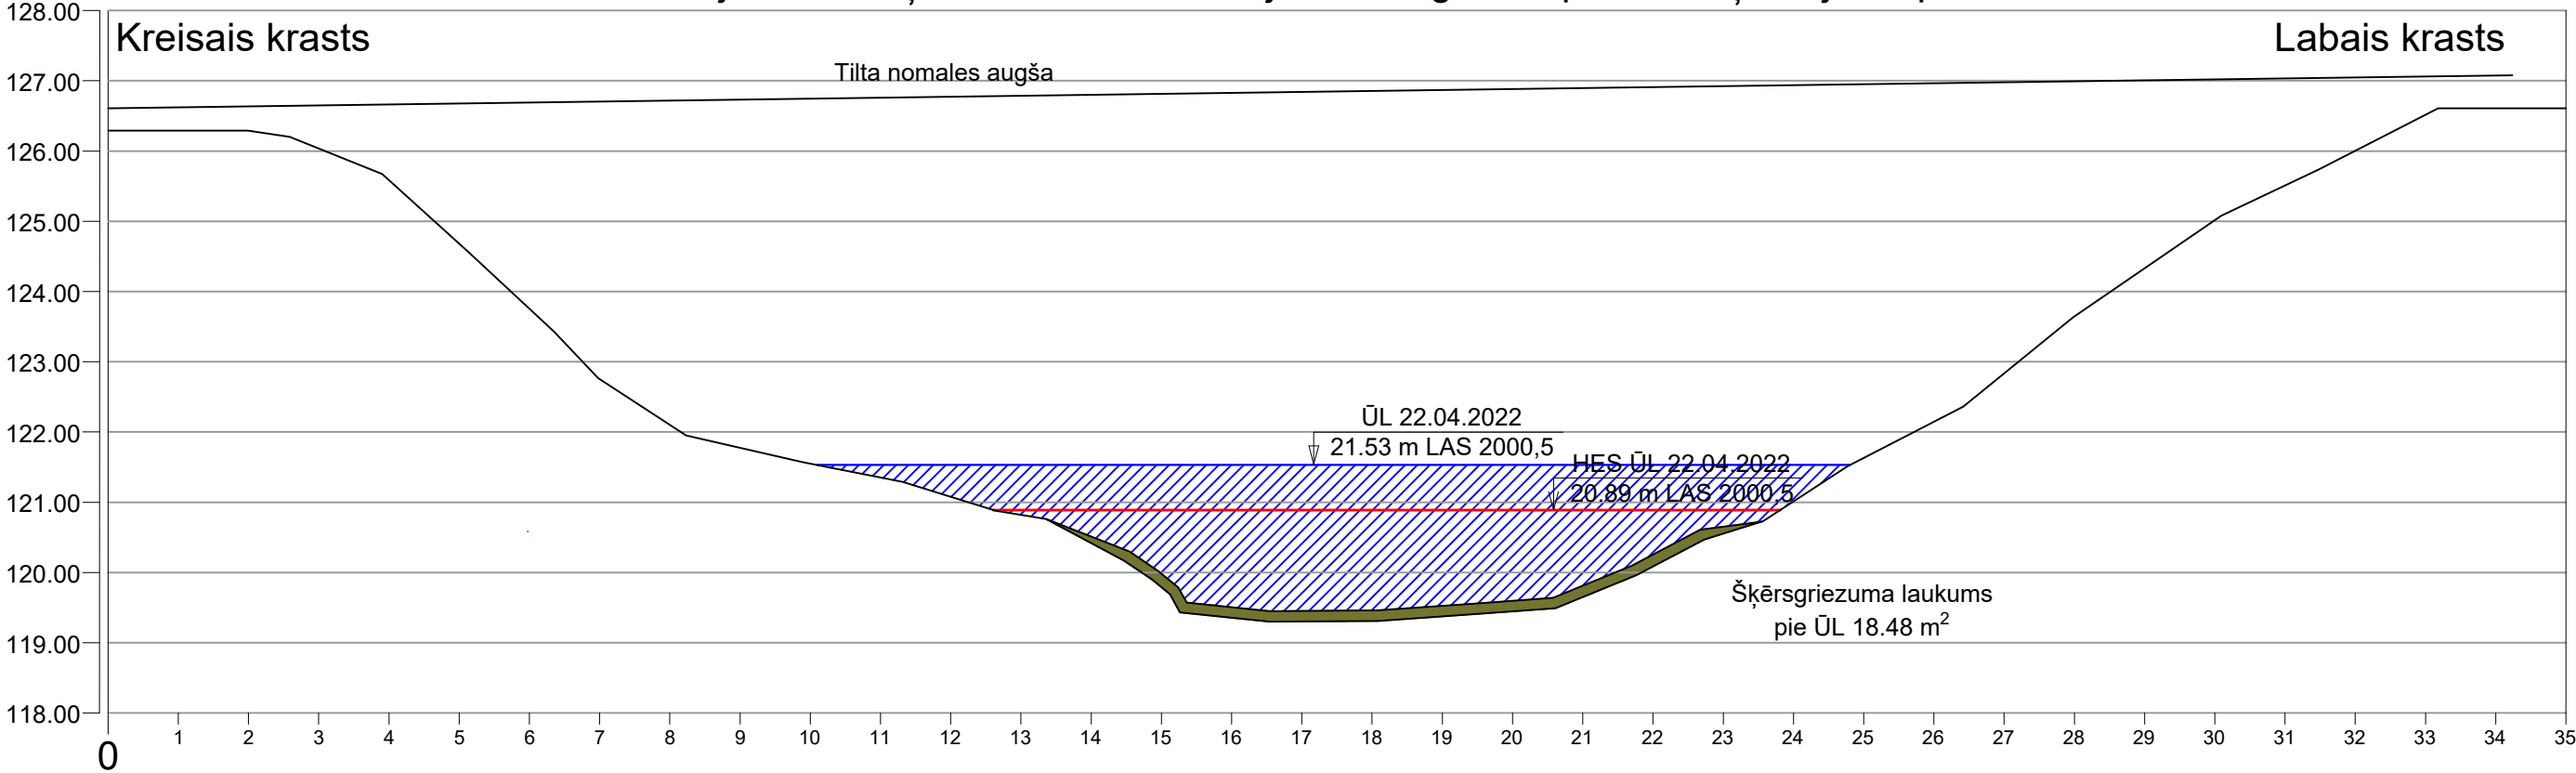
Piezīme: Tilta šķērsprofilā nav attēloti tilta balsti, kas vēl samazina šķērsriezuma laukumu!
