7.pielikums. Šķērsprofilu skices (08.06.2022)

Uzmērītā šķērsprofilu situācija - 08.06.2022

Valsts vietējais autoceļš V1325 Usma - Amjūdze, Engures upes tilta šķērsojums pik. 242/05

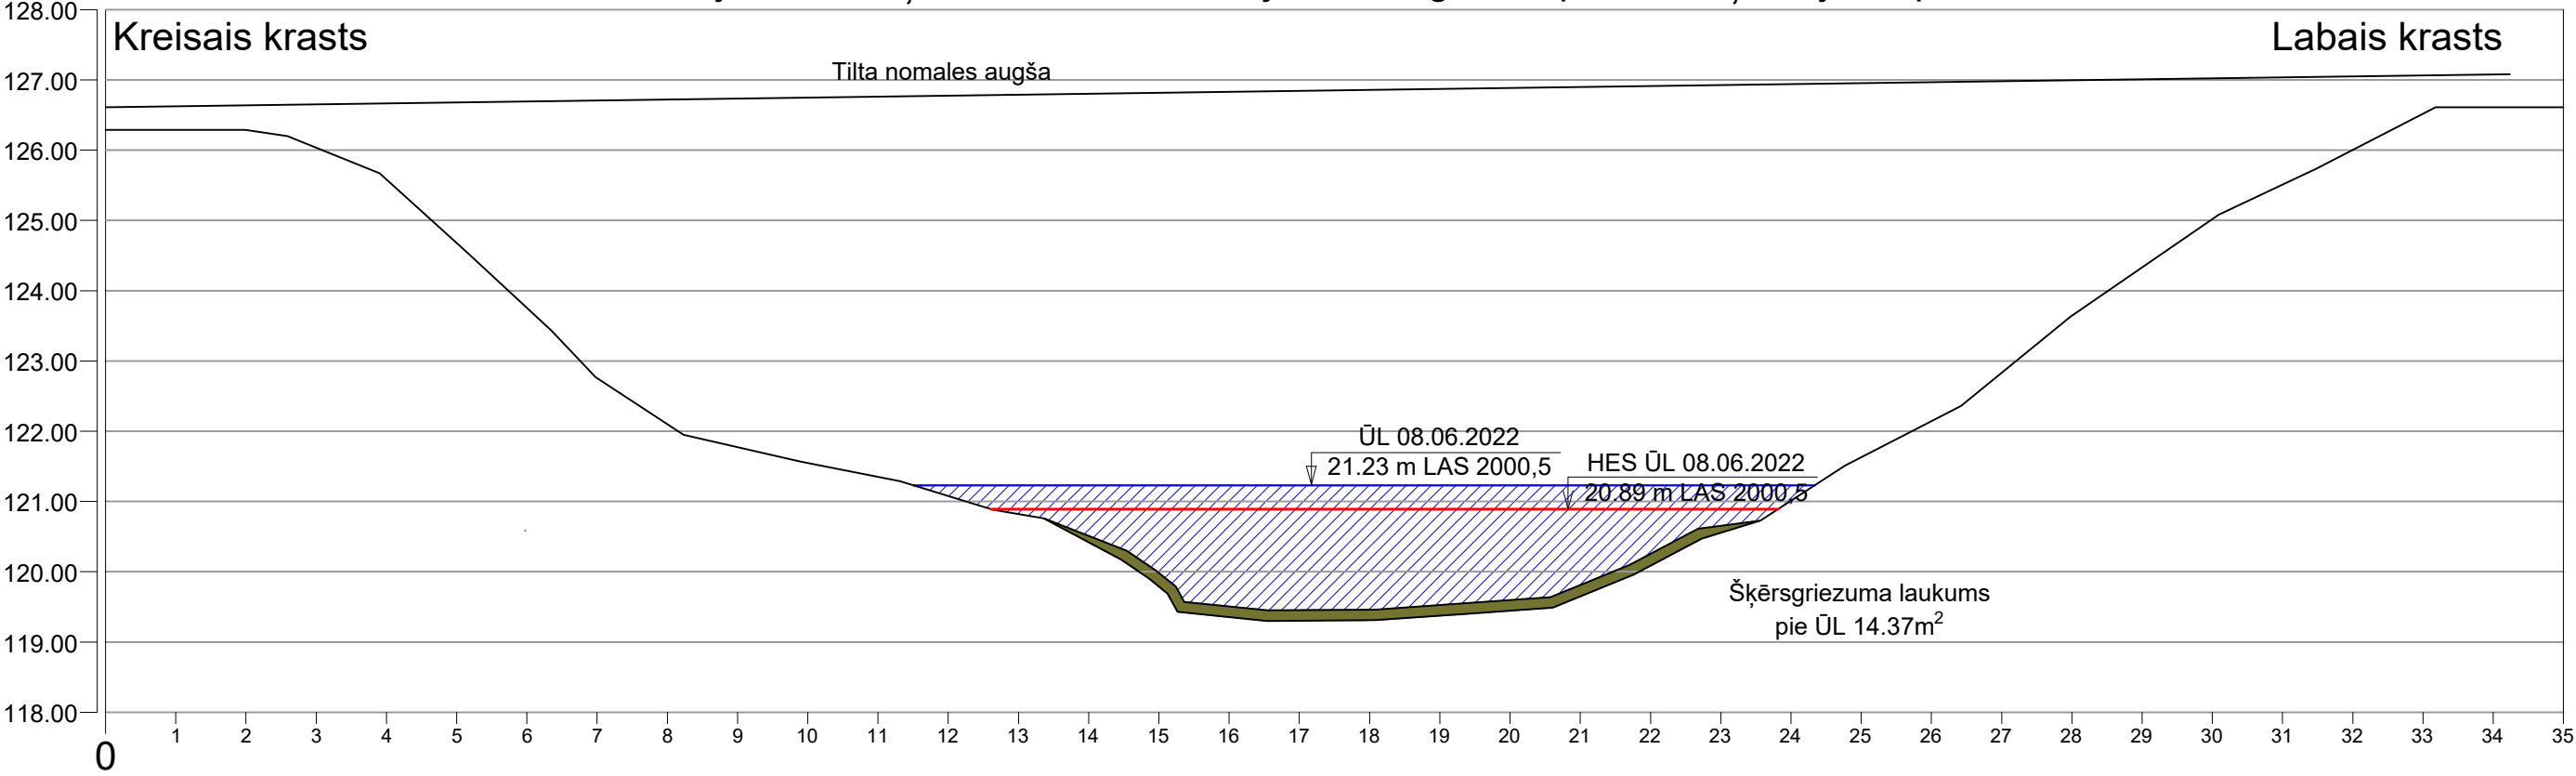
Piezīme: Tilta šķērsprofilā nav attēloti tilta balsti, kas vēl samazina šķērsriezuma laukumu!
