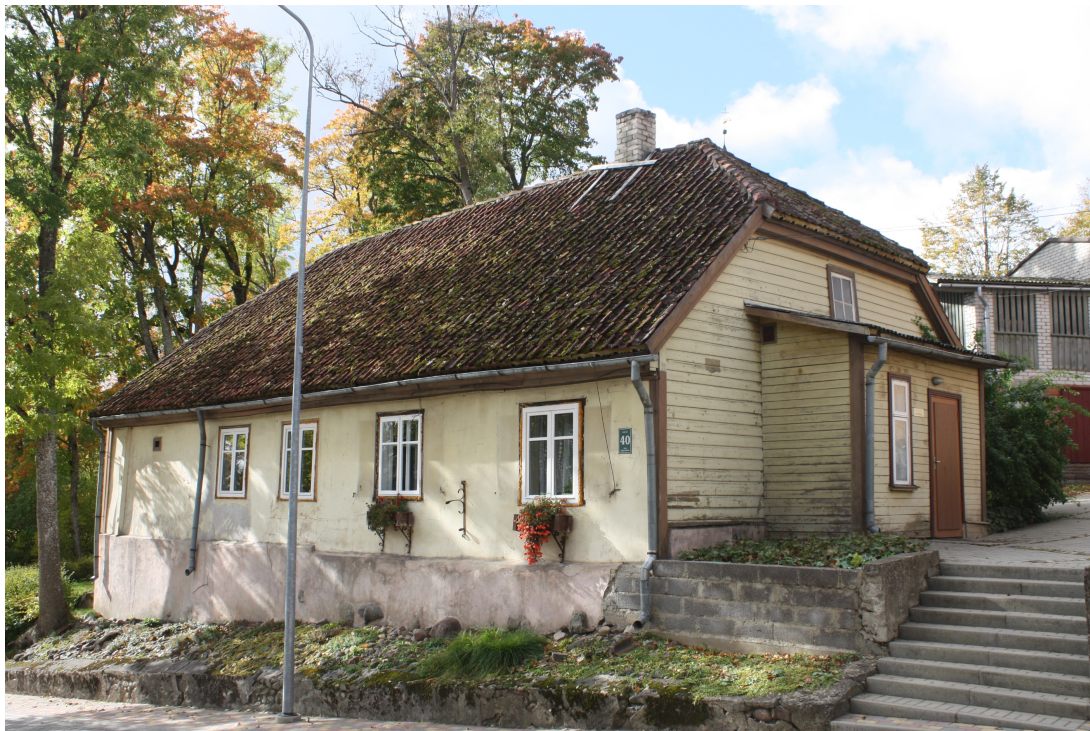
Lielaa\_40\_88010120231001\_fasade1  
Skats uz ēku no austrumiem.

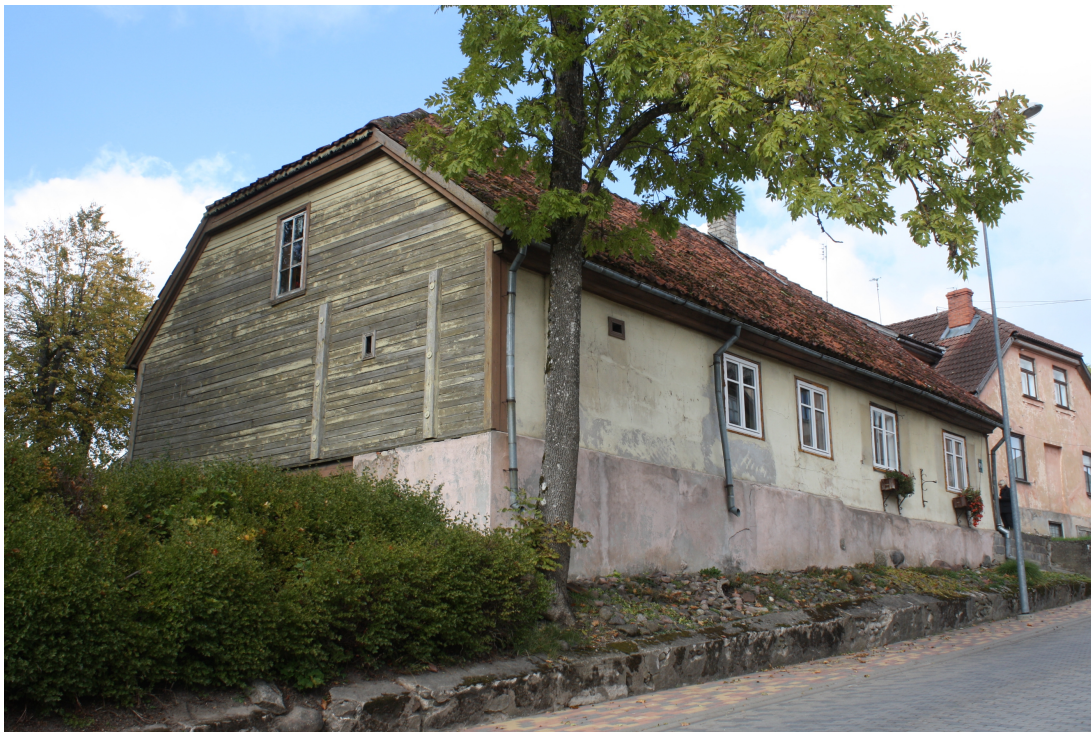
Lielaa\_40\_88010120231001\_fasade2  
Skats uz ēku no dienvidiem. Divas malējās logailas kreisajā pusē izbūvētas 20.gs.2.pusē.

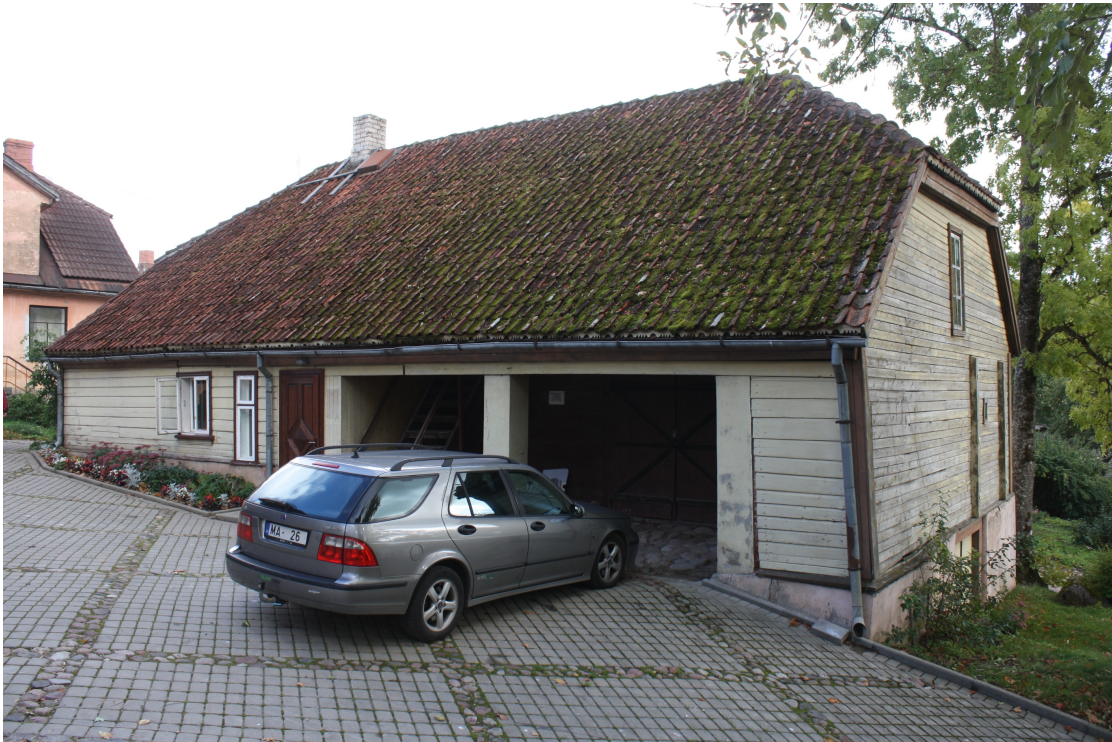
Liela\_40\_88010120231001\_fasade3

Skats uz ēku no rietumiem. Jumta pārkares pārsedzes balsti vēsturiski bijuši bez apmetuma - ķieģeļu, izšuvoti (domājams, sākotnēji – koka).

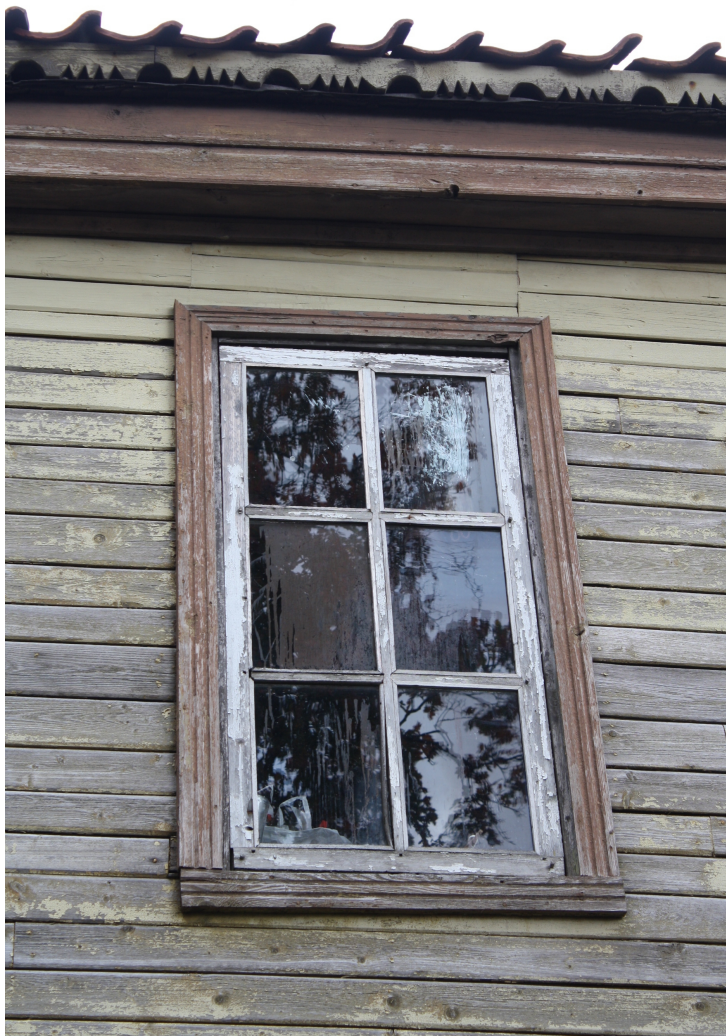
Liela\_40\_88010120231001\_logs1  
Saglabājusies vēsturiska loga aploda, vērtne jaunāka.

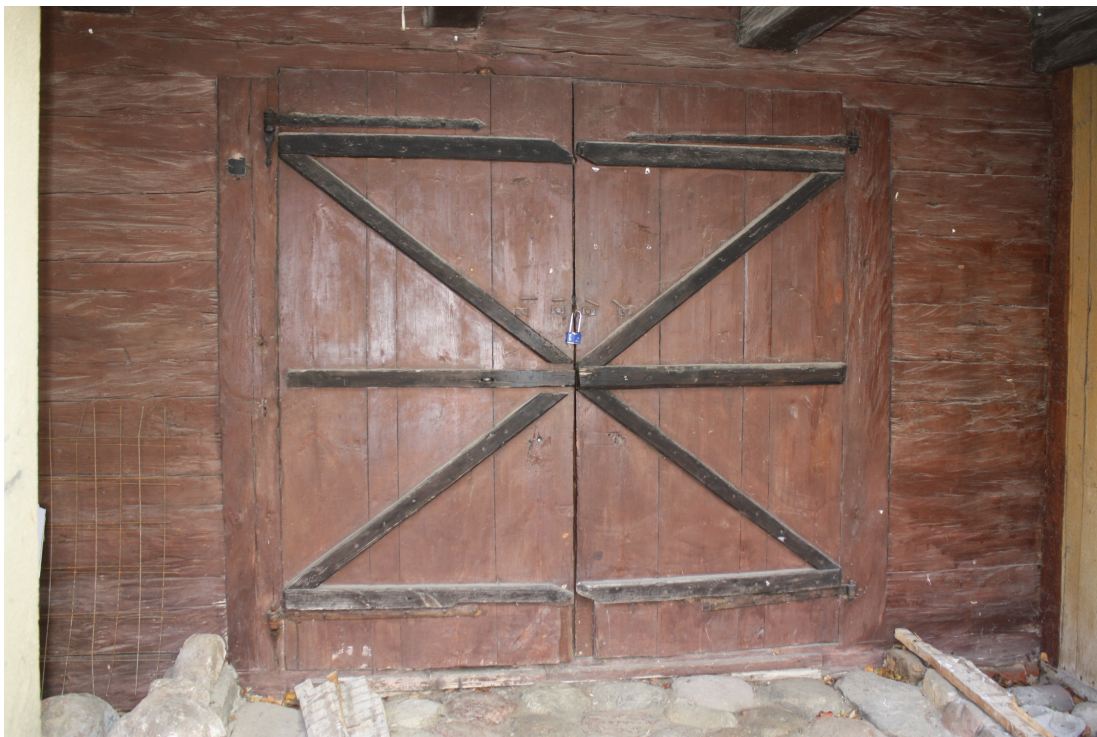
Liela\_40\_88010120231001\_varti1

Skats uz sākotnējiem vārtiem (dēļu uzlikas sekundāras). Saglabājušās lentveida kāšu viras.

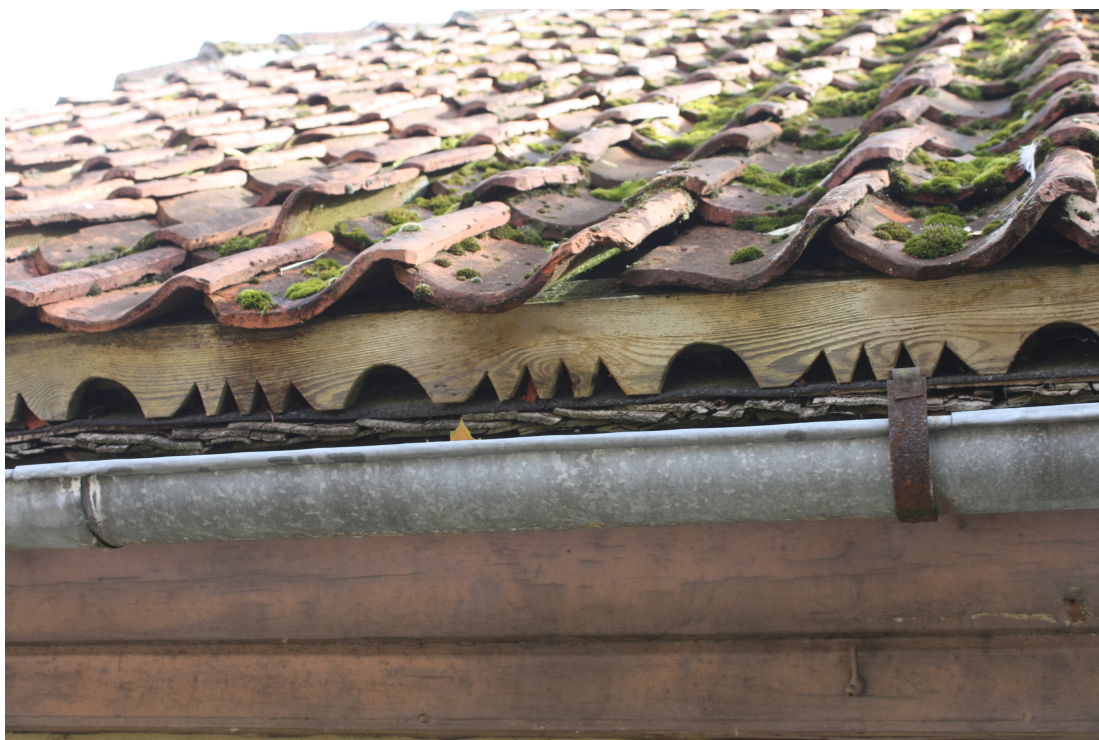
Liela\_40\_88010120231001\_detala2

Jauns robdēlis. Iespējams, izgatavots kā kopija.
