# **Sasmakas ezera ekspluatācijas (apsaimniekošanas) noteikumi**

SIA "Saldūdeņu risinājumi", reģ.nr. 44103135690

**2022**

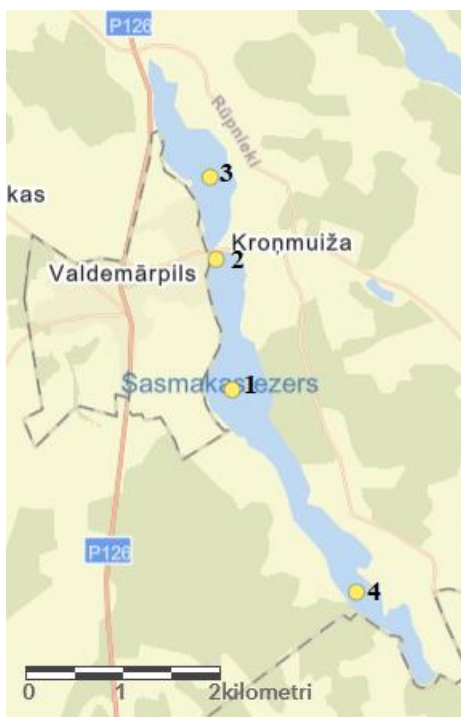
Fitoplanktona paraugi Sasmakas ezerā ievākti 4 stacijās (1.attēls) no laivas ~0,3 m dziļumā, paraugus iepildot 500 ml tumšās plastmasas pudelītēs. Paraugi fiksēti ar etiķskābo Lugola šķīdumu, gala koncentrācijai sasniedzot 0,5%. Noteikts planktonisko aļģu taksonu sastāvs un aprēķināta taksonu biomasa. Ezera vidusdaļā (1.stacijā) ievāktā parauga rezultāti salīdzināti ar publiski pieejamiem Latvijas Vides, ģeoloģijas un meteoroloģijas centra (turpmāk – LVĢMC) veiktā monitoringa vēsturiskiem datiem no paraugu ievākšanas stacijas “Sasmakas ezers, vidusdaļa”.

1.attēls. Fitoplanktona paraugu ievākšanas stacijas Sasmakas ezerā 2022.gada vasaras sezonā. Karte: modificēts ESRI (2022)

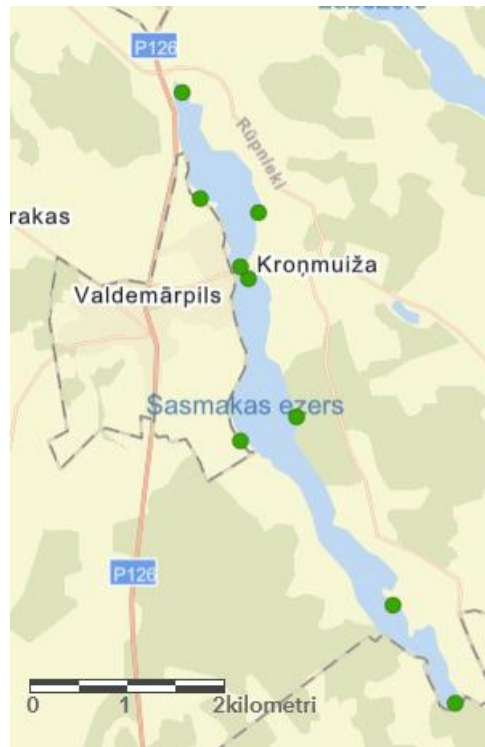
Ūdensaugu sabiedrības novērtēšana Sasmakas ezerā veikta 2022.gada 21.jūlijā. Ūdensaugu sabiedrība novērtēta 9 kamerāli iepriekš izvēlētās transektēs (3.attēls), kas raksturo ezera krasta morfoloģiju (zemes lietojuma veids krastā, litorāles slīpums u.c.). Transektes sākumpunkts ir ezera krastā un sniedzas līdz maksimālajam dziļumam, kurā sastopami ūdensaugi. Ūdensaugu sabiedrība novērtēta 3 grupās: virsūdens augi jeb helofīti, peldlapu augi jeb nimfeīdi, zemūdens augi jeb elodeīdi. Papildus izmantoti Dabas aizsardzības pārvaldes dati par konstatētajiem Eiropas Savienības nozīmes aizsargājamiem biotopiem. Dati iegūti projekta “Dabas skaitīšana” norises laikā 2019.gadā.

3.attēls. Makrofītu transektes Sasmakas ezerā 2022.gadā. Karte: modificēts ESRI (2022)

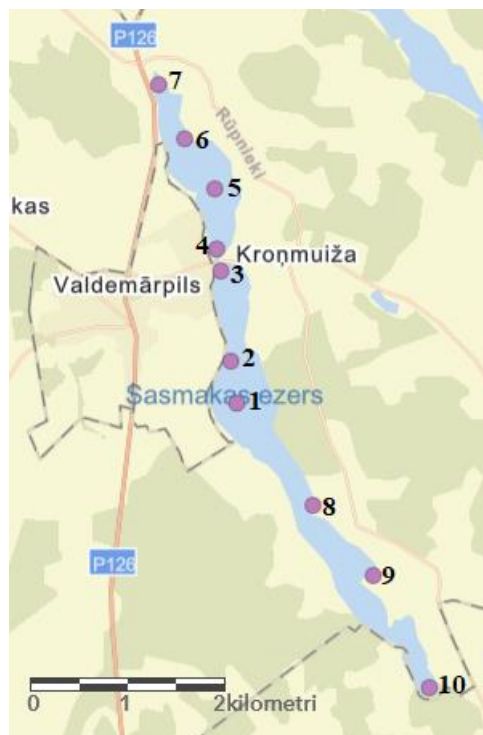
2022.gada vasaras sezonā Sasmakas ezerā tika ievākti 10 ūdens paraugi hidroķīmiskai analīzei (5.attēls). Novērtēts kopējā slāpekļa un kopējā fosfora daudzums, kā arī brīvo slāpekļa (nitrītu, nitrātu) un fosfora (fosfātu) jonu daudzums. Ar Sekki disku ezera vidusdaļā tika izmērīta ūdens caurredzamība. Ūdenstilpes padziļinājumos ar zondi izmērīts ūdenī izšķīdušā skābekļa daudzums ik pēc 0,5 metriem, sākot no ūdens virsējā slāņa; izmērīta arī ūdens elektrovadītspēja un pH.

5.attēls. Ūdens paraugu ievākšanas vietas Sasmakas ezerā 2022.gada vasaras sezonā.
